## Rapport de repérage des matériaux et produits contenant de l'amiante avant réalisation de travaux dans un immeuble bâti

Référence client : BATIMENT DSAC - AEROPORT LESQUIN

Date de repérage : 22/02/2023

Date du rapport : 13/03/2023

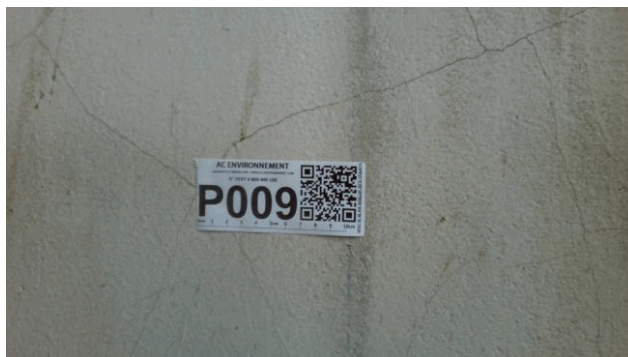
002ER368255 n°9 - 1 (P9) - Chaufferie - Vol 3  
(Chaufferie)

Chaufferie	Vol 3 (Chaufferie)	Murs et cloisons	Enduits ciment	S2	Sondage et extension de la ZPSO du prélèvement P9		002ER368255 n°9 - 1	P9	Peinture / Mortier - Effritable / Dur - Gris / Gris	Négatif	Négatif sur analyse
Chaufferie	Vol 3 (Chaufferie)	Murs et cloisons	Enduits ciment	S3	Sondage et extension de la ZPSO du prélèvement P9		002ER368255 n°9 - 1	P9	Peinture / Mortier - Effritable / Dur - Gris / Gris	Négatif	Négatif sur analyse

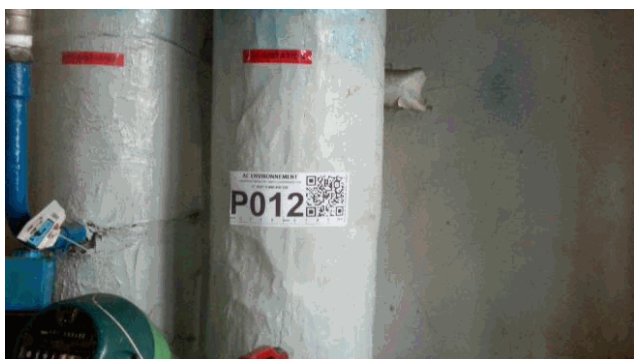
002ER368255 n°12 - 1 (P12) - Chaufferie - Vol 3  
(Chaufferie)

P12 Phase 2	Conduits, canalisations et équipements	Conduit fluide non identifié	Laine - Souple Fibreux - Beige - -	Chaudière - Vol 3 (Chaudière)

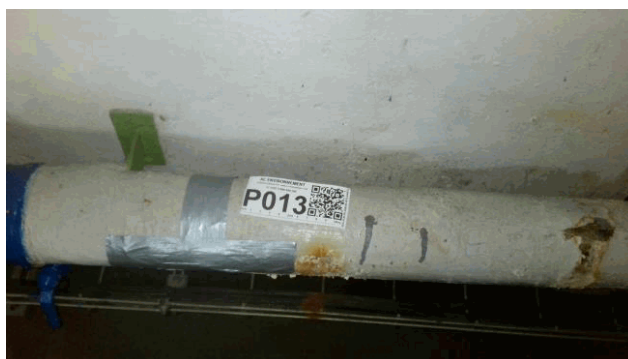
002ER368255 n°13 - 1 (P13) - Chaufferie - Vol 3  
(Chaufferie)

P13 Phase 1	Conduits, canalisations et équipements	Conduit fluide non identifié	Peinture / Matériau / Toile / Matériau / Carton - Effritable / Effritable / Souple Fibreux / Bitumineux Fibreux / Souple Fibreux - Blanc / Blanc / Blanc / Noir / Marron - -	Chaufferie - Vol 3 (Chaufferie)
P13 Phase 2	Conduits, canalisations et équipements	Conduit fluide non identifié	Laine - Souple Fibreux - Beige - -	Chaufferie - Vol 3 (Chaufferie)
P14 Phase 1	Conduits, canalisations et équipements	Conduit fluide non identifié	Peinture / Matériau / Toile / Matériau / Carton - Effritable / Effritable / Souple Fibreux / Bitumineux Fibreux / Souple Fibreux - Gris / Beige / Blanc / Noir / Beige - -	Chaufferie - Vol 3 (Chaufferie)
P14 Phase 2	Conduits, canalisations et équipements	Conduit fluide non identifié	Laine - Souple Fibreux - Beige - -	Chaufferie - Vol 3 (Chaufferie)
P15	Parois verticales intérieures et enduits	Murs et cloisons	Peinture / Mortier - Effritable / Dur - Gris Blanc / Gris - -	Chaufferie - Vol 3 (Chaufferie)

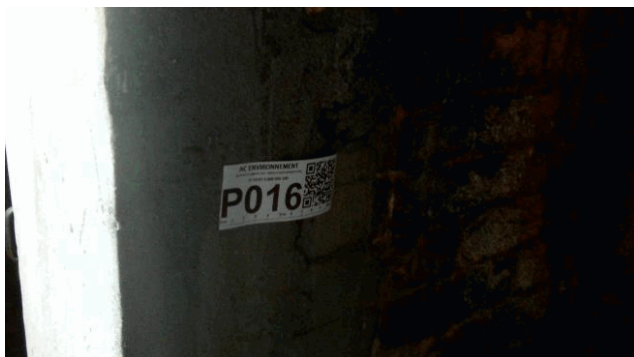
002ER368255 n°16 - 1 (P16) - Chaufferie - Vol 3  
(Chaufferie)

P16	Parois verticales intérieures et enduits	Murs et cloisons	Peinture / Enduit / Mortier - Effritable / Effritable / Dur - Gris / Orange / Gris - -	Chaufferie - Vol 3 (Chaufferie)
P17	Conduits, canalisations et équipements	Conduit fluide non identifié	Peinture / Toile / Enduit / Enduit - Effritable / Souple Fibreux / Effritable / Effritable - Gris / Blanc / Blanc / Beige - -	Chaufferie - Vol 3 (Chaufferie)
P18	Conduits, canalisations et équipements	Conduit fluide non identifié	Peinture / Enduit / Toile - Effritable / Effritable / Souple Fibreux - Gris / Blanc / Beige - -	Chaufferie - Vol 3 (Chaufferie)
P19	Conduits, canalisations et équipements	Conduit fluide non identifié	Peinture / Toile / Enduit - Effritable / Souple Fibreux / Effritable - Gris / Blanc / Blanc - -	Chaufferie - Vol 3 (Chaufferie)
P20	Conduits, canalisations et équipements	Conduit fluide non identifié	Peinture / Fibres / Toile / Enduit - Effritable / Souple Fibreux / Souple Fibreux / Effritable - Gris / Beige / Blanc / Blanc - -	Chaufferie - Vol 3 (Chaufferie)

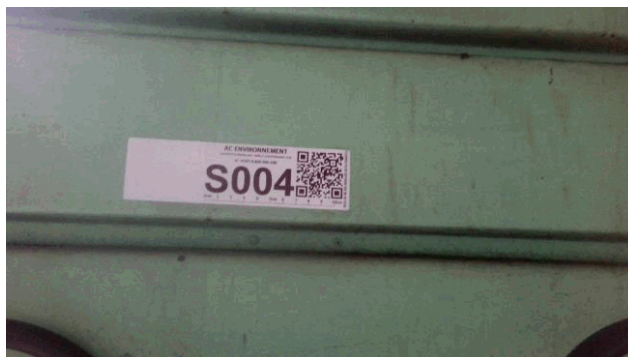
S4 - 1 (S4) - Chaufferie - Vol 3 (Chaufferie)

Chaufferie	Vol 3 (Chaufferie)	Toles	Acier	S4	Réalisation d'un sondage		S4 - 1				Matériau ne contenant pas d'amiante par nature
