Rapport de mission de repérage des matériaux et produits contenant de l'amiante avant réalisation de travaux dans un immeuble bâti

URSSAF
3 RUE GAETAN RONDEAU
44200 NANTES

Date du rapport : 29/04/2025

Référence du dossier : 2503CCENA -
BI5860000001965

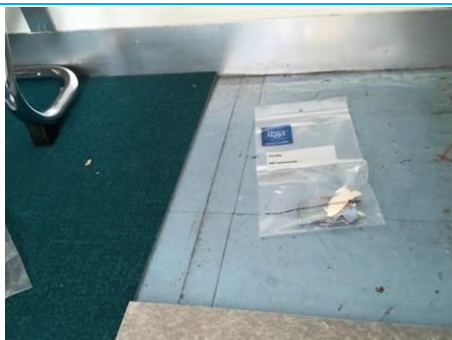
Matériaux : ZPSO-001

Localisation : 5ème étage - 520 RTF ACOR

Résultat : Présence d'amiante

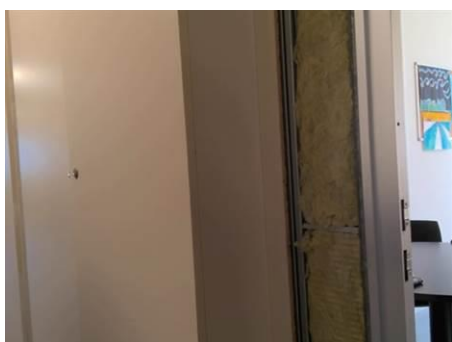
Matériaux : ZPSO-004

Localisation : 5ème étage - 524 Circulation

Résultat : Présence d'amiante

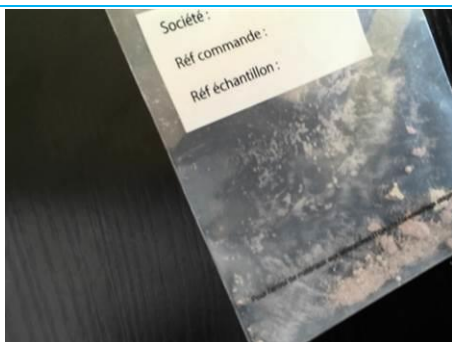
Matériaux : ZPSO-011

Localisation : 5ème étage - Bureau 506 ACOR-RG

Résultat : Présence d'amiante

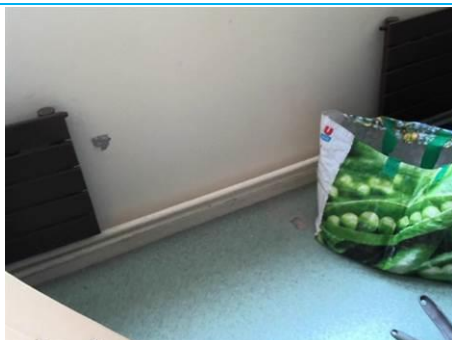
Matériaux : ZPSO-015

Localisation : 7ème étage - CSE 710

Résultat : Présence d'amiante

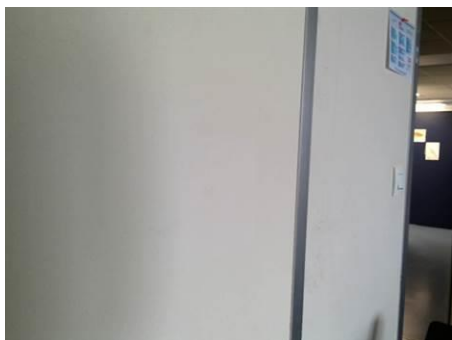
Matériaux : ZPSO-026

Localisation : 7ème étage - 701 Circulation

Résultat : Présence d'amiante

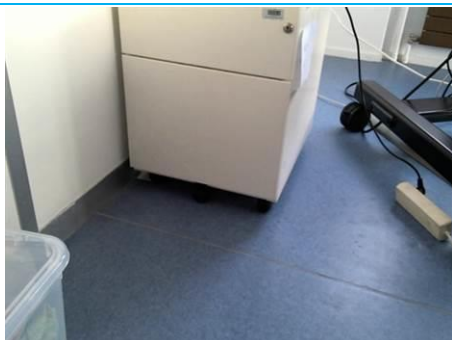
Matériaux : ZPSO-029

Localisation : 7ème étage - 712 Salle à manger

Résultat : Présence d'amiante

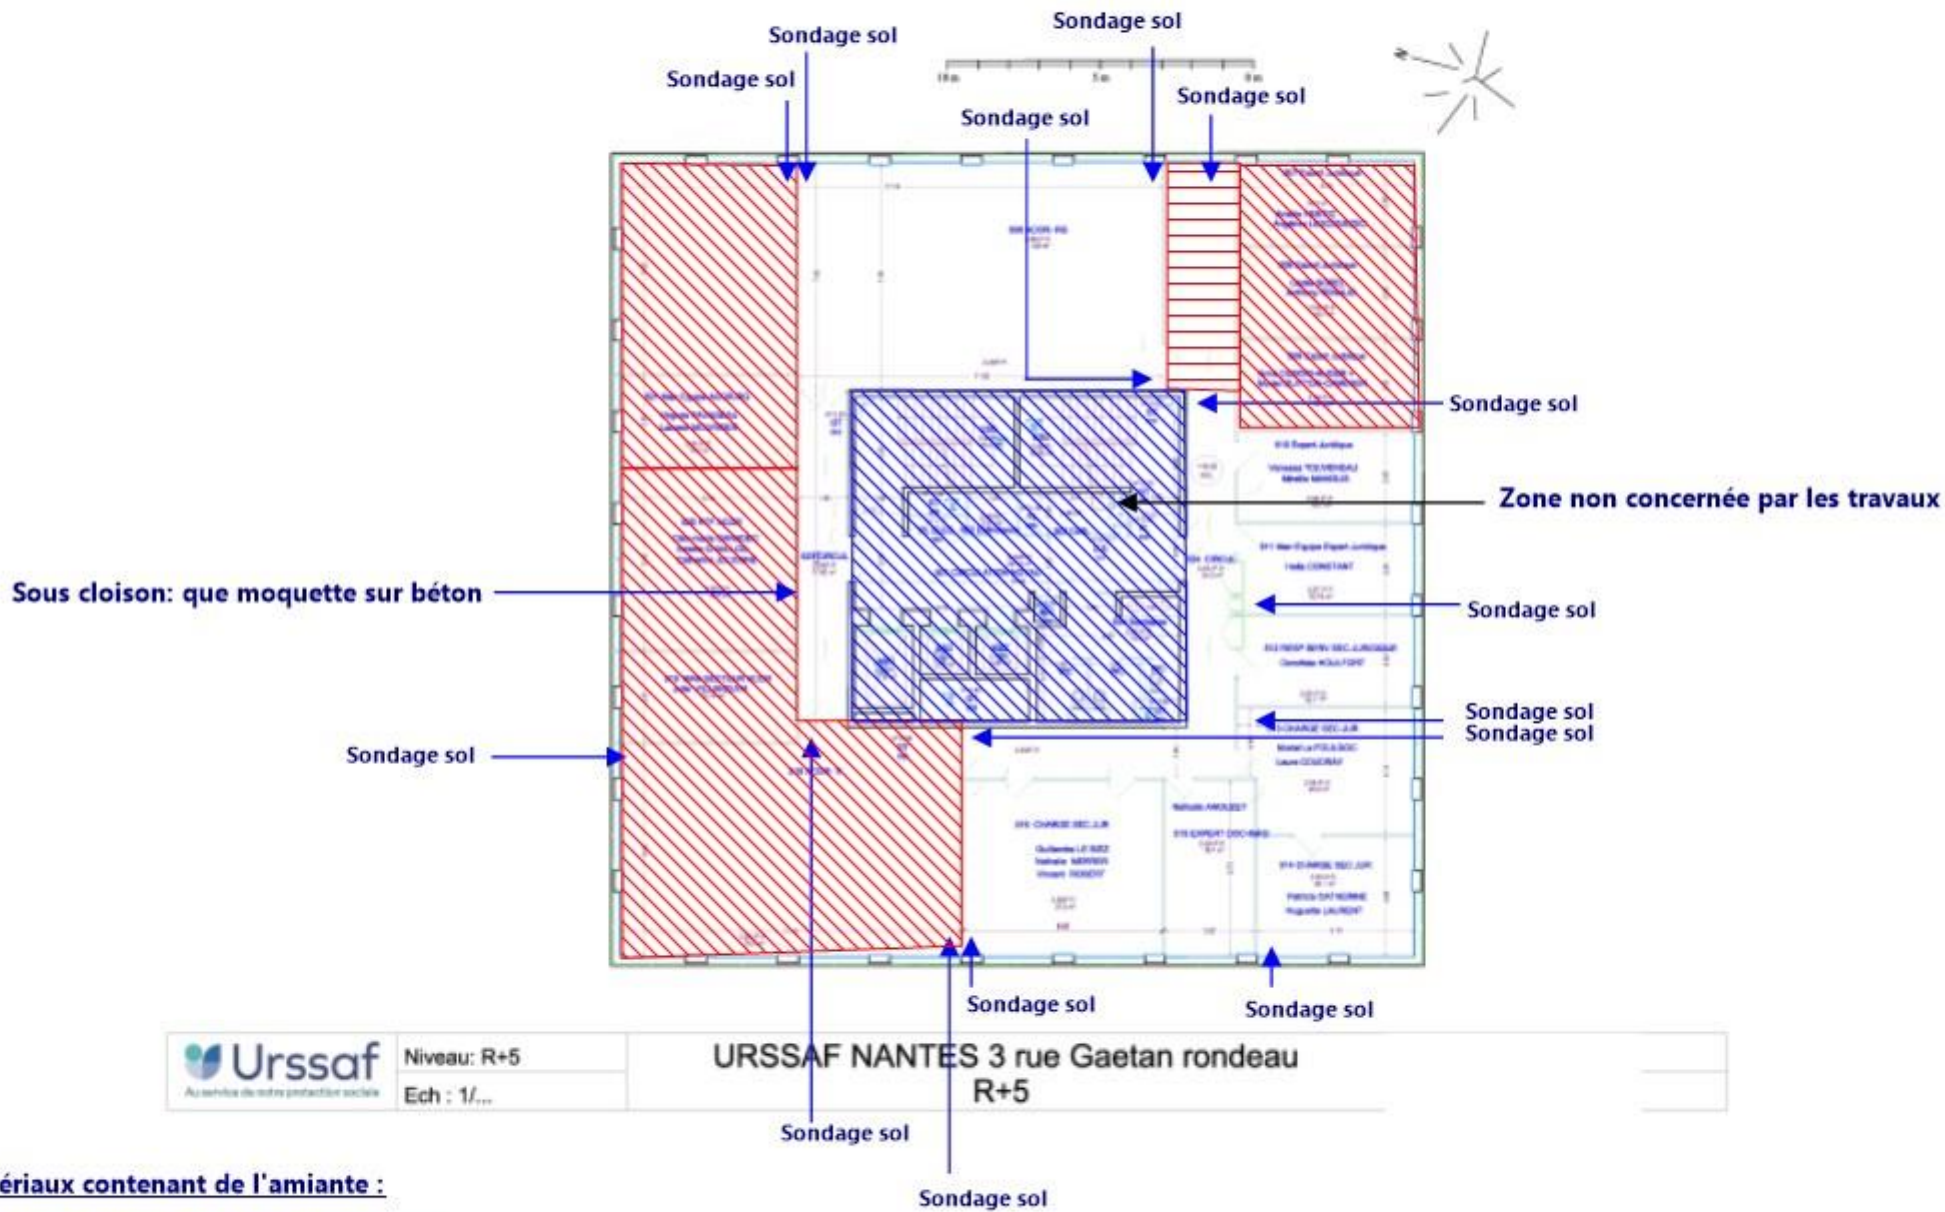
Sols 5 ème étage - ZPSO amiantées

-   Dalle de sol rose + colle noire sous revêtement
-   Colle noire sous revêtement
