## Rapport de mission de repérage des matériaux et produits contenant de l'amiante avant réalisation de travaux dans un immeuble bâti

Numéro d'offre : **DEVIS 2217196 1**  
**T230176197**  
Numéro de contrat : **C23117384M0001 RDC**  
**CASANOVA**  
Numéro de rapport (n° de tâche) : **T230176197**  
Date : **26/01/2024**

**Bâtiment**  
**HOPITAL CASANOVA Niveau RDC**  
**réaménagement unité de court**  
**Séjour Gériatrique**  
**11 rue Danielle Casanova**  
**93200 SAINT-DENIS**

**Dans le cadre de la mission objet du présent rapport, il n'a pas été repéré de matériaux et produits contenant de l'amiante.**

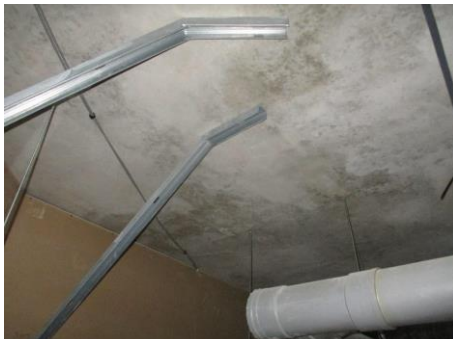
Nom du client	Numéro de dossier	Partie d'ouvrage
HOPITAL DELAFONTAINE	T230176197	RDC - Salle à Manger
Matériau	Date de prélèvement	Nom de l'opérateur
béton brut	Visuel 17/01/2024	JACOB Christophe
Localisation		
Plafond		
Résultat amiante		
Absence d'amiante		
Commentaires		
béton brut

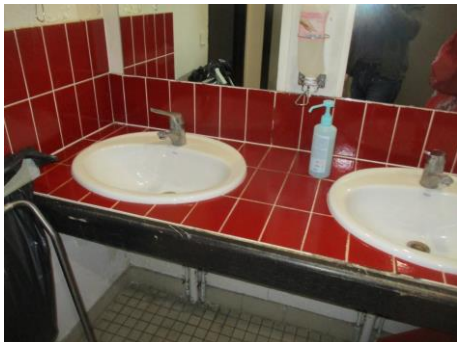
Nom du client	Numéro de dossier	Partie d'ouvrage
HOPITAL DELAFONTAINE	T230176197	RDC - Vestiaire femmes
Matériau	Date de prélèvement	Nom de l'opérateur
colle de faïence rouge	Visuel 17/01/2024	JACOB Christophe
Localisation		
Murs		
Résultat amiante		
Absence d'amiante		
Commentaires		
Matériaux identique prélèvement P13

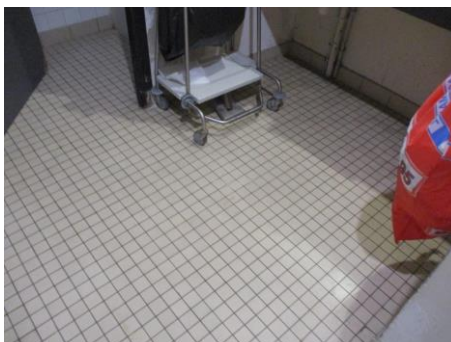
Nom du client	Numéro de dossier	Partie d'ouvrage
HOPITAL DELAFONTAINE	T230176197	RDC - Vestiaire femmes
Matériau	Date de prélèvement	Nom de l'opérateur
colle de plinthes jaune	Visuel 17/01/2024	JACOB Christophe
Localisation		
Murs		
Résultat amiante		
Absence d'amiante		
Commentaires		
Matériaux identique prélèvement P5

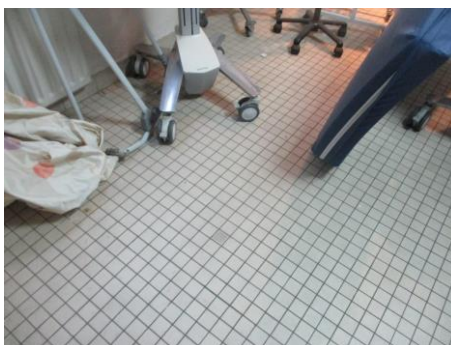
Nom du client	Numéro de dossier	Partie d'ouvrage
HOPITAL DELAFONTAINE	T230176197	RDC - SDB
Matériau	Date de prélèvement	Nom de l'opérateur
colle de carrelage jaune	Visuel 17/01/2024	JACOB Christophe
Localisation		
sol		
Résultat amiante		
Absence d'amiante		
Commentaires		
Matériaux identique prélèvement P4

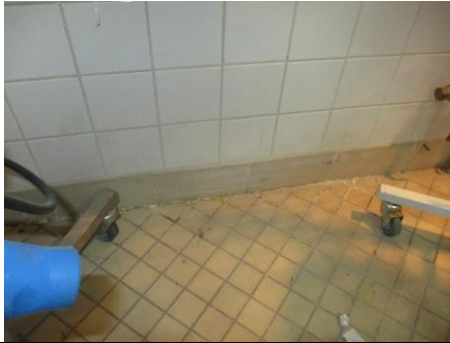
Nom du client	Numéro de dossier	Partie d'ouvrage
HOPITAL DELAFONTAINE	T230176197	RDC - SDB
Matériau	Date de prélèvement	Nom de l'opérateur
colle de plinthes jaune	Visuel 17/01/2024	JACOB Christophe
Localisation		
Murs		
Résultat amiante		
Absence d'amiante		
Commentaires		
Matériaux identique prélèvement P5

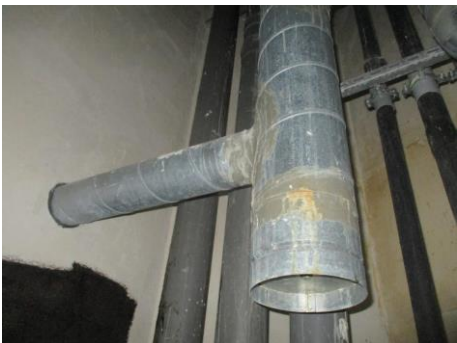
Nom du client	Numéro de dossier	Partie d'ouvrage
HOPITAL DELAFONTAINE	T230176197	RDC - placard technique coté chambre 3
Matériau	Date de prélèvement	Nom de l'opérateur
joint marron clair de gaine	Visuel 17/01/2024	JACOB Christophe
Localisation		
Conduit de fluide		
Résultat amiante		
Absence d'amiante		
Commentaires		
Matériaux identique prélèvement P12

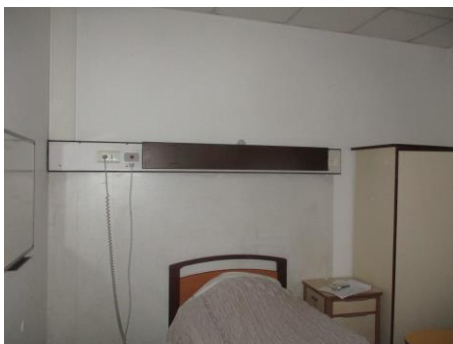
Nom du client	Numéro de dossier	Partie d'ouvrage
HOPITAL DELAFONTAINE	T230176197	RDC - Chambre 3
Matériau	Date de prélèvement	Nom de l'opérateur
cloisonnement BA13	Visuel 17/01/2024	JACOB Christophe
Localisation		
cloisonnement de séparation chambre 2 ET 3		
Résultat amiante		
Absence d'amiante		
Commentaires		
BA13

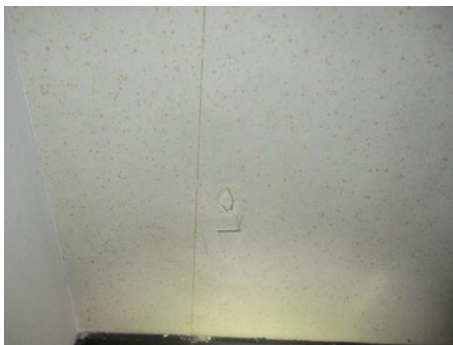
Nom du client	Numéro de dossier	Partie d'ouvrage
HOPITAL DELAFONTAINE	T230176197	RDC - Chambre 3
Matériau	Date de prélèvement	Nom de l'opérateur
cloisonnement BA13	Visuel 17/01/2024	JACOB Christophe
Localisation		
cloisonnement de séparation chambre 2 ET 3		
Résultat amiante		
Absence d'amiante		
Commentaires		
BA13

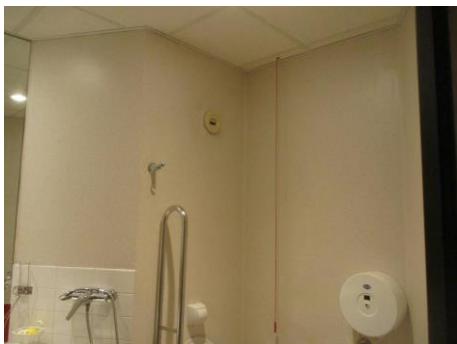
Nom du client	Numéro de dossier	Partie d'ouvrage
HOPITAL DELAFONTAINE	T230176197	RDC - SDB Chambre 14
Matériau	Date de prélèvement	Nom de l'opérateur
enduit patre +peinture sur carreaux de platre	Visuel 17/01/2024	JACOB Christophe
Localisation		
Murs		
Résultat amiante		
Absence d'amiante		
Commentaires		
Matériaux identique prélèvement P21

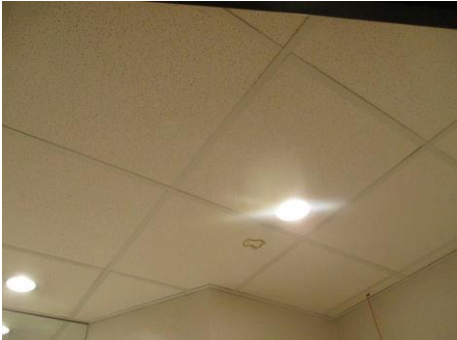
Nom du client	Numéro de dossier	Partie d'ouvrage
HOPITAL DELAFONTAINE	T230176197	RDC - SDB Chambre 14
Matériau	Date de prélèvement	Nom de l'opérateur
faux plafond Armstrong	Visuel 17/01/2024	JACOB Christophe
Localisation		
Plafond		
Résultat amiante		
Absence d'amiante		
Commentaires		
RAS

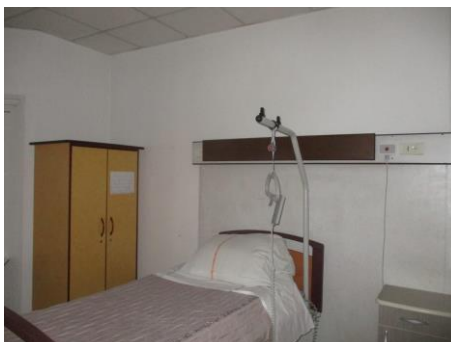
Nom du client	Numéro de dossier	Partie d'ouvrage
HOPITAL DELAFONTAINE	T230176197	RDC - Chambre 14
Matériau	Date de prélèvement	Nom de l'opérateur
Panneau BA13	Visuel 17/01/2024	JACOB Christophe
Localisation		
cloisonnement entre chambre 14 ET 15		
Résultat amiante		
Absence d'amiante		
Commentaires		
BA13

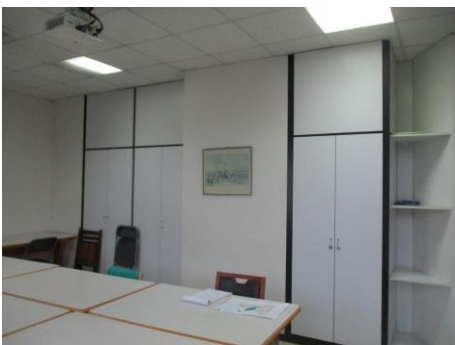
Nom du client	Numéro de dossier	Partie d'ouvrage
HOPITAL DELAFONTAINE	T230176197	RDC - Salon
Matériau	Date de prélèvement	Nom de l'opérateur
enduit plâtre sur carreaux de plâtre	Visuel 17/01/2024	JACOB Christophe
Localisation		
mur de séparation		
Résultat amiante		
Absence d'amiante		
Commentaires		
Matériaux identique prélèvement P21

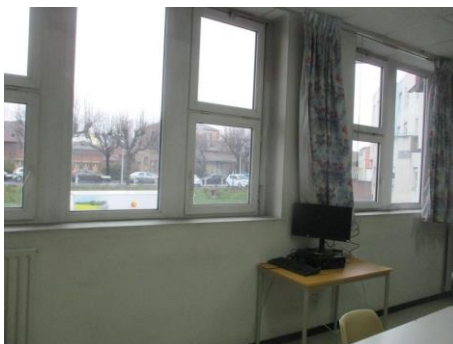
Nom du client	Numéro de dossier	Partie d'ouvrage
HOPITAL DELAFONTAINE	T230176197	RDC - Salon
Matériau	Date de prélèvement	Nom de l'opérateur
doublage polystyrene	Visuel 17/01/2024	JACOB Christophe
Localisation		
mur coté façade		
Résultat amiante		
Absence d'amiante		
Commentaires		
non touché par les travaux

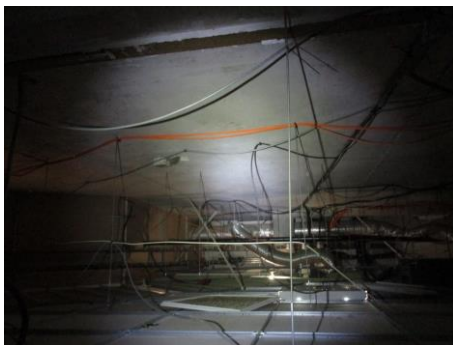
Nom du client	Numéro de dossier	Partie d'ouvrage
HOPITAL DELAFONTAINE	T230176197	RDC - salle à manger coté zone office
Matériau	Date de prélèvement	Nom de l'opérateur
béton brut	Visuel 17/01/2024	JACOB Christophe
Localisation		
Plafond		
Résultat amiante		
Absence d'amiante		
Commentaires		
béton brut

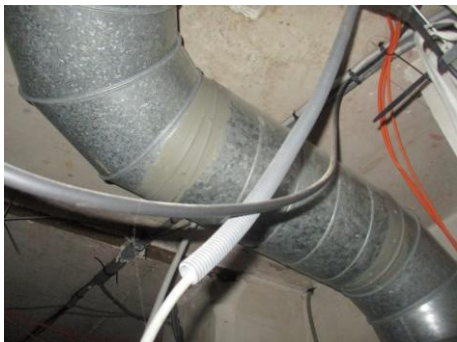
Nom du client	Numéro de dossier	Partie d'ouvrage
HOPITAL DELAFONTAINE	T230176197	RDC - Office coté salle à manger
Matériau	Date de prélèvement	Nom de l'opérateur
joint marron claire de réseau	Visuel 17/01/2024	JACOB Christophe
Localisation		
Conduit de fluide		
Résultat amiante		
Absence d'amiante		
Commentaires		
Matériaux identique prélèvement P12

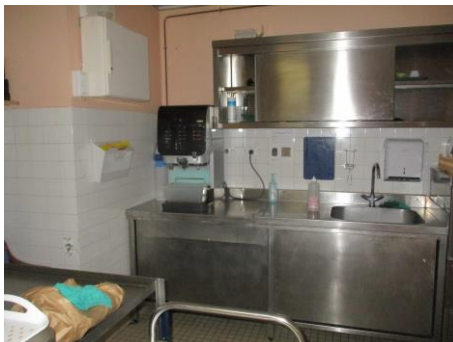
Nom du client	Numéro de dossier	Partie d'ouvrage
HOPITAL DELAFONTAINE	T230176197	RDC - Office coté salle à manger
Matériau	Date de prélèvement	Nom de l'opérateur
colle de faïence blanche	Visuel 17/01/2024	JACOB Christophe
Localisation		
Murs		
Résultat amiante		
Absence d'amiante		
Commentaires		
Matériaux identique prélèvement P22

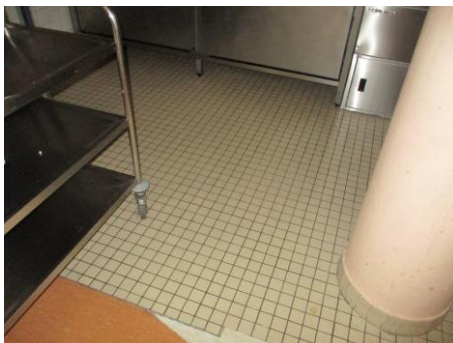
Nom du client	Numéro de dossier	Partie d'ouvrage
HOPITAL DELAFONTAINE	T230176197	RDC - Office coté salle à manger
Matériau	Date de prélèvement	Nom de l'opérateur
colle de carrelage jaune	Visuel 17/01/2024	JACOB Christophe
Localisation		
sol		
Résultat amiante		
Absence d'amiante		
Commentaires		
Matériaux identique prélèvement P4

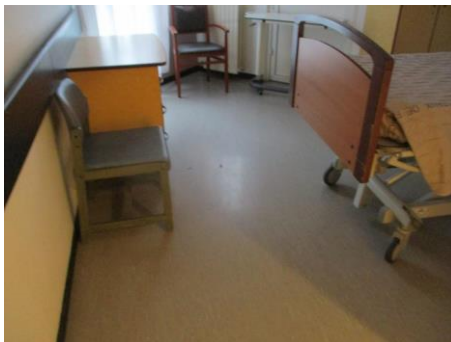
Nom du client	Numéro de dossier	Partie d'ouvrage
HOPITAL DELAFONTAINE	T230176197	RDC - Chambre 14
Matériau	Date de prélèvement	Nom de l'opérateur
colle+ragréage de sol plastique	Visuel 17/01/2024	JACOB Christophe
Localisation		
sol		
Résultat amiante		
Absence d'amiante		
Commentaires		
Matériaux identique prélèvement P18

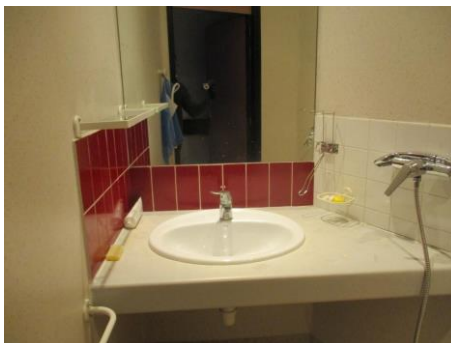
Nom du client	Numéro de dossier	Partie d'ouvrage
HOPITAL DELAFONTAINE	T230176197	RDC - SDB Chambre 14
Matériau	Date de prélèvement	Nom de l'opérateur
colle de faïence	Visuel 17/01/2024	JACOB Christophe
Localisation		
Murs		
Résultat amiante		
Absence d'amiante		
Commentaires		
Matériaux identique prélèvement P13

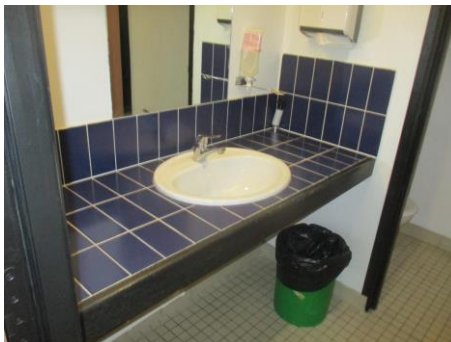
Nom du client	Numéro de dossier	Partie d'ouvrage
HOPITAL DELAFONTAINE	T230176197	RDC - Sanitaire 2
Matériau	Date de prélèvement	Nom de l'opérateur
colle de faïence bleue	Visuel 17/01/2024	JACOB Christophe
Localisation		
Murs		
Résultat amiante		
Absence d'amiante		
Commentaires		
Matériaux identique prélèvement P13

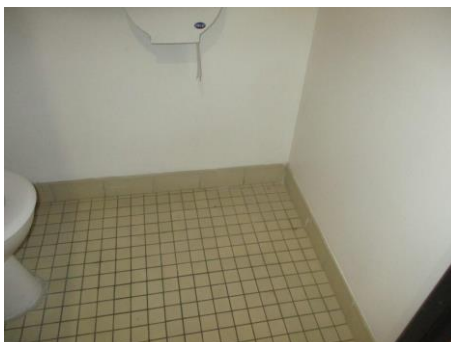
Nom du client	Numéro de dossier	Partie d'ouvrage
HOPITAL DELAFONTAINE	T230176197	RDC - Sanitaire 2
Matériau	Date de prélèvement	Nom de l'opérateur
colle de plinthes jaune	Visuel 17/01/2024	JACOB Christophe
Localisation		
Murs		
Résultat amiante		
Absence d'amiante		
Commentaires		
Matériaux identique prélèvement P5

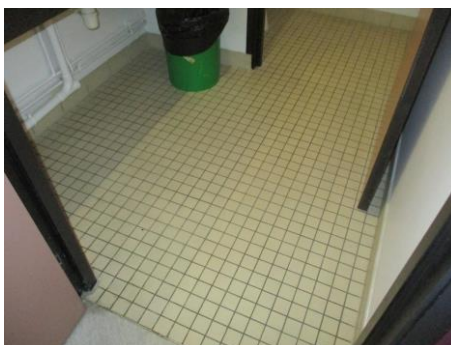
Nom du client	Numéro de dossier	Partie d'ouvrage
HOPITAL DELAFONTAINE	T230176197	RDC - Sanitaire 2
Matériau	Date de prélèvement	Nom de l'opérateur
colle de carrelage jaune	Visuel 17/01/2024	JACOB Christophe
Localisation		
sol		
Résultat amiante		
Absence d'amiante		
Commentaires		
Matériaux identique prélèvement P4

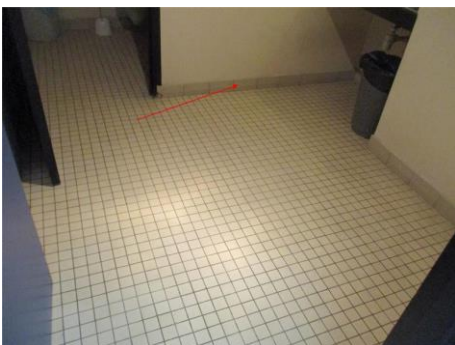
Nom du client	Numéro de dossier	Partie d'ouvrage
HOPITAL DELAFONTAINE	T230176197	RDC - Sanitaire 3
Matériau	Date de prélèvement	Nom de l'opérateur
colle de plinthes jaune	Visuel 17/01/2024	JACOB Christophe
Localisation		
Murs		
Résultat amiante		
Absence d'amiante		
Commentaires		
Matériaux identique prélèvement P5

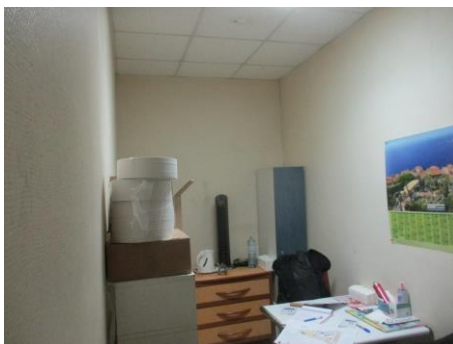
Nom du client	Numéro de dossier	Partie d'ouvrage
HOPITAL DELAFONTAINE	T230176197	RDC - local ménage ou dépôt
Matériau	Date de prélèvement	Nom de l'opérateur
carreaux de plâtre+enduit plâtre	Visuel 17/01/2024	JACOB Christophe
Localisation		
Murs		
Résultat amiante		
Absence d'amiante

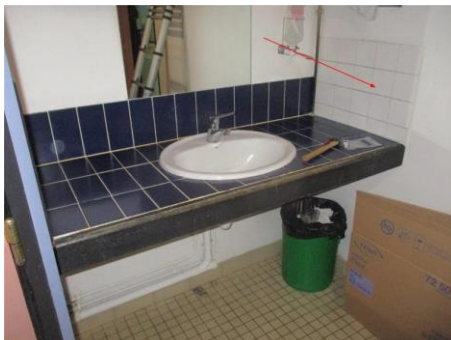
Nom du client	Numéro de dossier	Partie d'ouvrage
HOPITAL DELAFONTAINE	T230176197	RDC - Sanitaire 1 coté local ménage ou dépôt
Matériau	Date de prélèvement	Nom de l'opérateur
colle de faïence blanche	Visuel 17/01/2024	JACOB Christophe
Localisation		
Murs		
Résultat amiante		
Absence d'amiante		
Commentaires		
Matériaux identique prélèvement P6

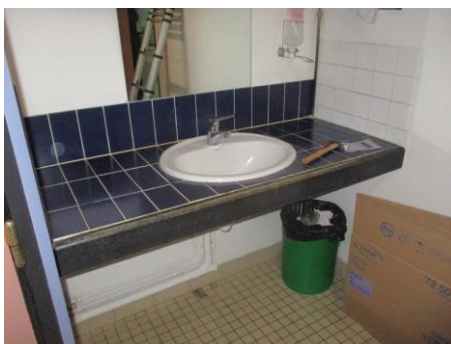
Nom du client	Numéro de dossier	Partie d'ouvrage
HOPITAL DELAFONTAINE	T230176197	RDC - Sanitaire 1 coté local ménage ou dépôt
Matériau	Date de prélèvement	Nom de l'opérateur
colle de faïence bleue	Visuel 17/01/2024	JACOB Christophe
Localisation		
Murs		
Résultat amiante		
Absence d'amiante		
Commentaires		
Matériaux identique prélèvement P13

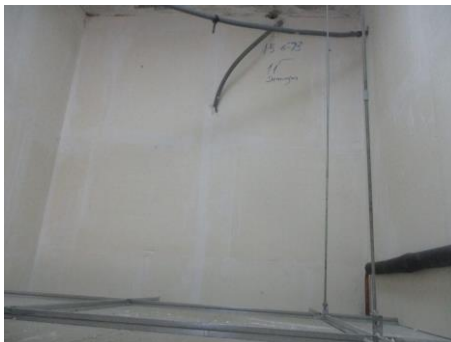
Nom du client	Numéro de dossier	Partie d'ouvrage
HOPITAL DELAFONTAINE	T230176197	RDC - Sanitaire 1 coté local ménage ou dépôt
Matériau	Date de prélèvement	Nom de l'opérateur
carreaux de plâtre+enduit plâtre	Visuel 17/01/2024	JACOB Christophe
Localisation		
cloisonnement		
Résultat amiante		
Absence d'amiante		
Commentaires		
RAS

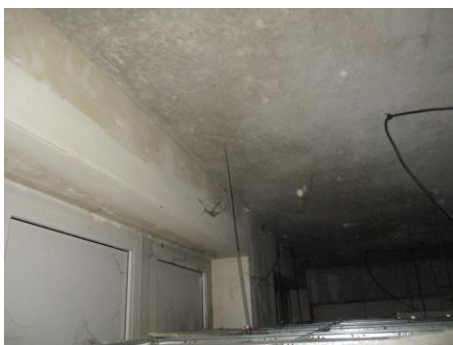
Nom du client	Numéro de dossier	Partie d'ouvrage
HOPITAL DELAFONTAINE	T230176197	RDC - Salle à Manger
Matériau	Date de prélèvement	Nom de l'opérateur
mur doublé	Visuel 17/01/2024	JACOB Christophe
Localisation		
mur coté façade		
Résultat amiante		
Absence d'amiante		
Commentaires		
mur porteur non touché par les travaux

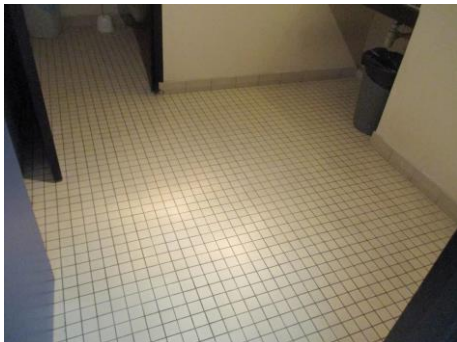
Nom du client	Numéro de dossier	Partie d'ouvrage
HOPITAL DELAFONTAINE	T230176197	RDC - Sanitaire 3
Matériau	Date de prélèvement	Nom de l'opérateur
colle de carrelage jaune	Visuel 17/01/2024	JACOB Christophe
Localisation		
sol		
Résultat amiante		
Absence d'amiante		
Commentaires		
Matériaux identique prélèvement P4

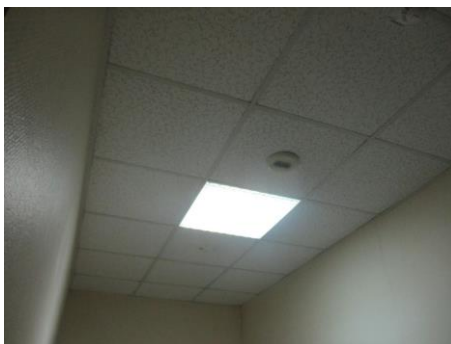
Nom du client	Numéro de dossier	Partie d'ouvrage
HOPITAL DELAFONTAINE	T230176197	RDC - local ménage ou dépôt
Matériau	Date de prélèvement	Nom de l'opérateur
faux plafond armstrong	Visuel 17/01/2024	JACOB Christophe
Localisation		
Plafond		
Résultat amiante		
Absence d'amiante

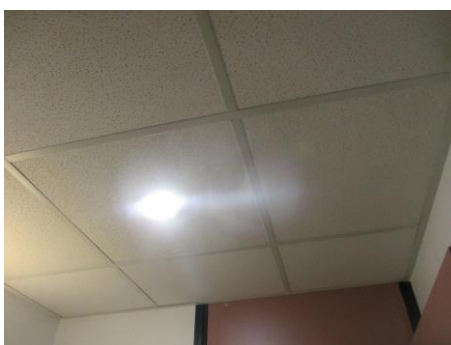
Nom du client	Numéro de dossier	Partie d'ouvrage
HOPITAL DELAFONTAINE	T230176197	RDC - Sanitaire 2
Matériau	Date de prélèvement	Nom de l'opérateur
faux plafond arsmtrong	Visuel 17/01/2024	JACOB Christophe
Localisation		
Plafond		
Résultat amiante		
Absence d'amiante		
Commentaires		
Armstrong

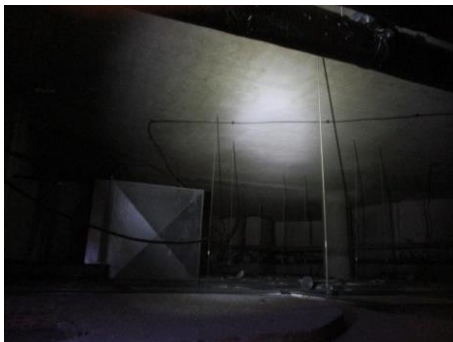
Nom du client	Numéro de dossier	Partie d'ouvrage
HOPITAL DELAFONTAINE	T230176197	RDC - Couloir coté ascenseur
Matériau	Date de prélèvement	Nom de l'opérateur
béton brut	Visuel 17/01/2024	JACOB Christophe
Localisation		
Plafond		
Résultat amiante		
Absence d'amiante

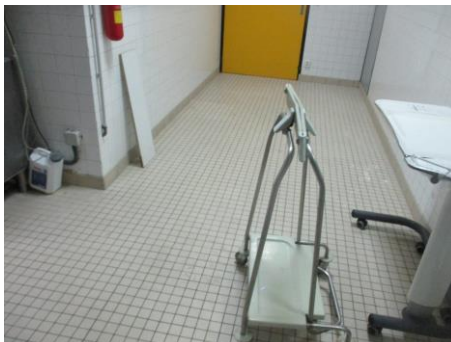
Nom du client	Numéro de dossier	Partie d'ouvrage
HOPITAL DELAFONTAINE	T230176197	RDC - Cuisine
Matériau	Date de prélèvement	Nom de l'opérateur
colle de carrelage jaune	Visuel 17/01/2024	JACOB Christophe
Localisation		
sol		
Résultat amiante		
Absence d'amiante		
Commentaires		
Matériaux identique prélèvement P4
