## Rapport de repérage des matériaux et produits contenant de l'amiante avant réalisation de travaux dans un immeuble bâti

Adresse : 12 RUE CARABINIERS D ARTOIS 62000 ARRAS

Désignation : MAISON D ARRET ARRAS

Date de repérage : 17/04/2023

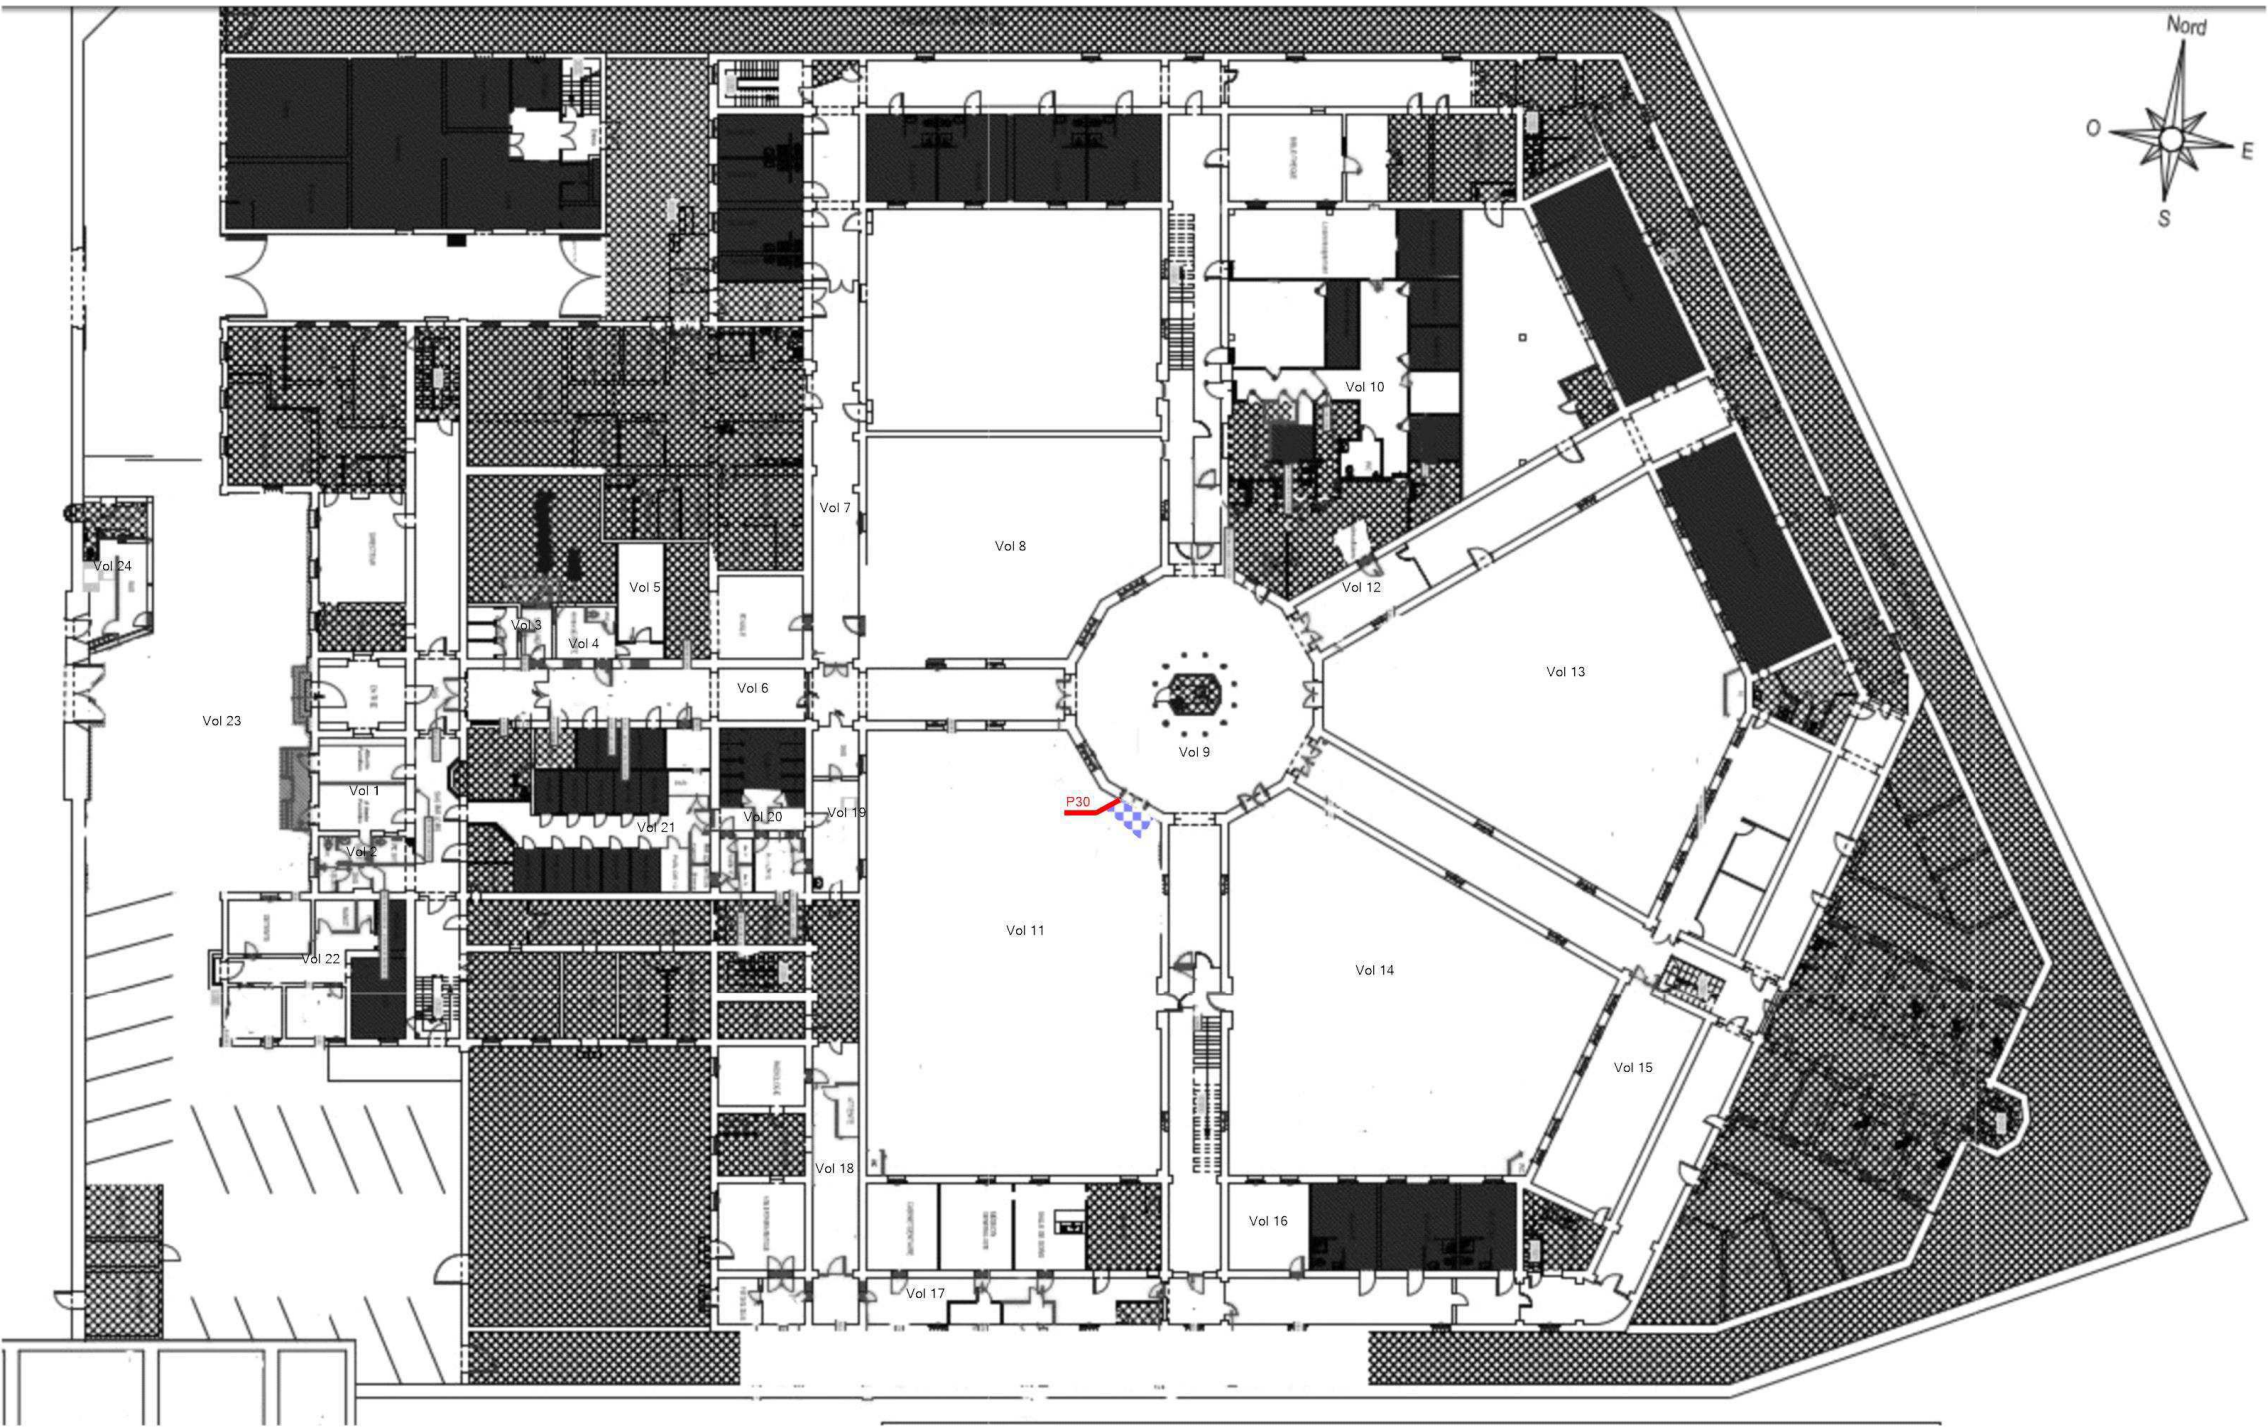
**RDC - MPCA REVÊTEMENT DE SOL**

P30 : Matériau dur de type ciment  
(gris)

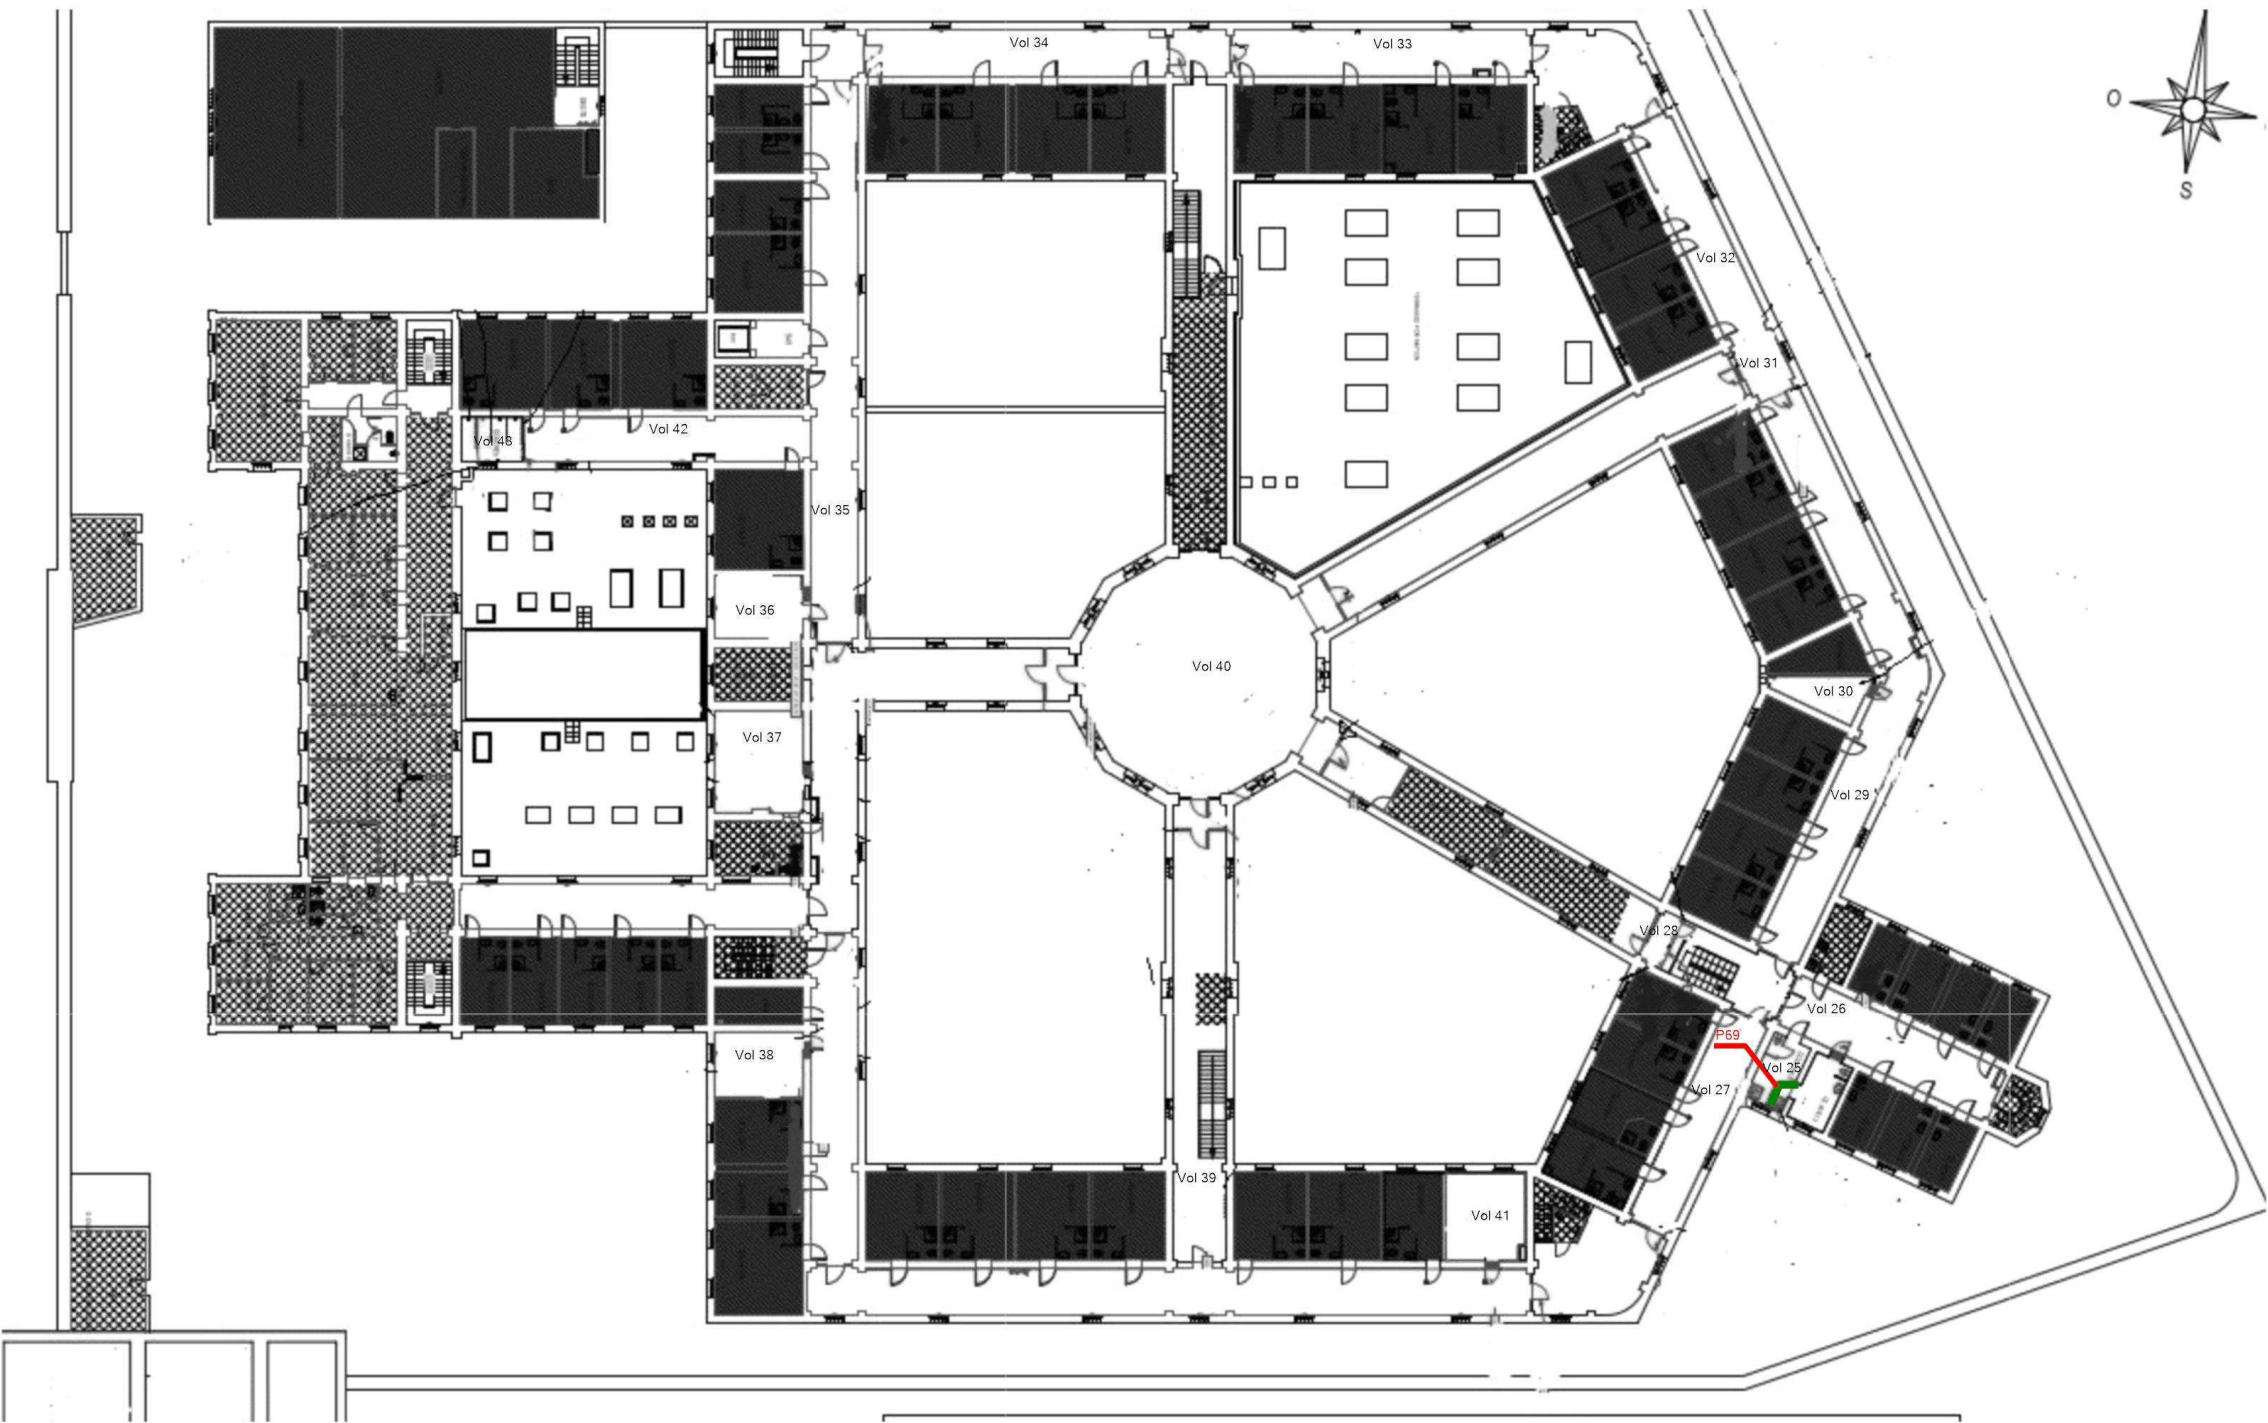
R+1 - MPCA REVÊTEMENT DE MUR

P69 : Matériau de type colle  
bitumineux (noir)

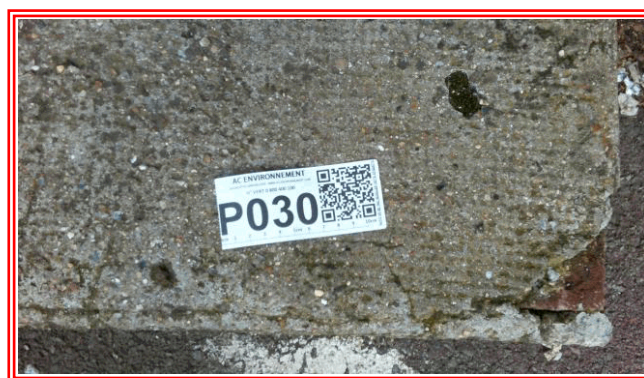
002ER446657 n°30 - 1 (P30) - RDC - Vol 11

Localisation	Catégorie	Composant	Partie de composant	Sur avis / réf pré.
Vol 11	Revêtement de sol	Revêtement de sol	Chape maigre	P30 Phase 1
Vol 25	Revêtement de mur	Revêtement de mur	Colle de carrelage (faïence)	P69 Phase 1
