Rapport de repérage des matériaux et produits contenant de l'amiante avant réalisation de travaux dans un immeuble bâti

Nom du site : Sgami Bacalan Bat G

Façades bâtiment G
89 cours Dupré de St Maur
33000 BORDEAUX

Référence du rapport : 18941599/S1.1.3.R

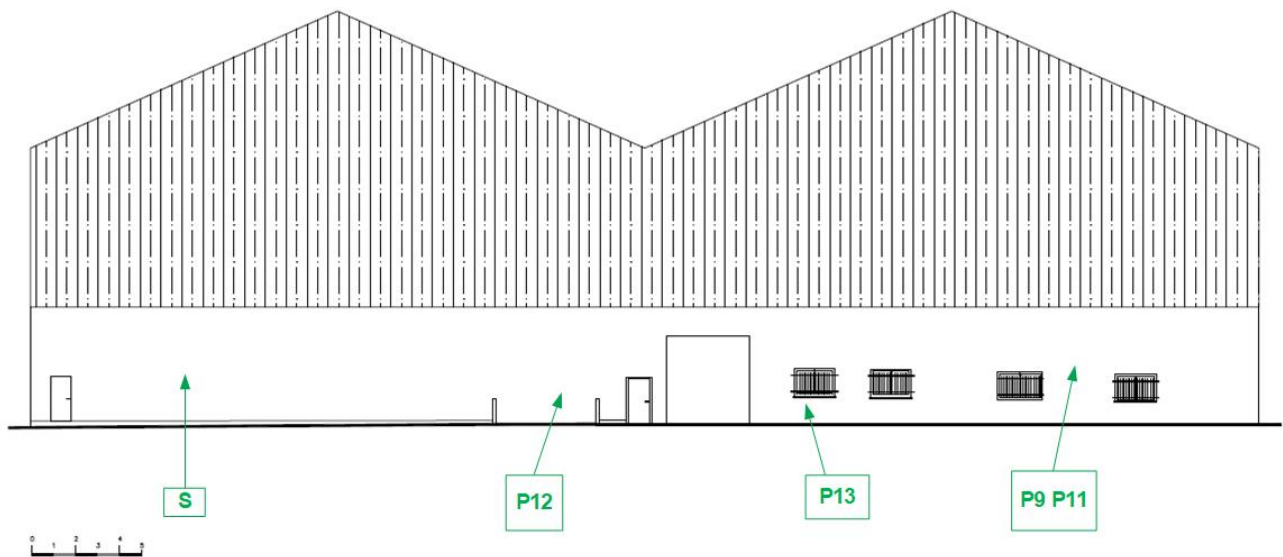
Planche de repérage (la planche de repérage est indissociable du rapport)		
Site : Façades bâtiment G	Adresse : 89 cours Dupré de St Maur 33000 BORDEAUX	Localisation : RDC
Réalisé par : Mathieu BONAMY	N° de planche : 1 / 4

Localisation	Ouvrage	Matériau ou produit	Description	N° Prél.	Critère de décision	Sondage / Observation	Présence d'amiante
RDC / Façades	Revêtement de poteau	Peinture	structure métallique est/sud	P001	Résultat d'analyse	/	NON
RDC / Façades	Revêtement de poteau	Peinture	structure façade sud	P002	Résultat d'analyse	/	NON
RDC / Façades	Façade	Enduit	ciment, peint, façade sud	P003	Résultat d'analyse	/	NON
RDC / Façades	Revêtement de poteau	Peinture	poteaux centrale façade sud	P004	Résultat d'analyse	/	NON
RDC / Façades	Façade	Enduit	ciment, peint, façade sud	P005	Résultat d'analyse	/	NON
RDC / Façades	Revêtement de poteau	Peinture	poteau fin façade ouest	P006	Résultat d'analyse	/	NON
RDC / Façades	Façade	Enduit	ciment, peint, façade ouest	P007	Résultat d'analyse	/	NON
RDC / Façades	Façade	Enduit	ciment, peint, façade ouest	P008	Résultat d'analyse	/	NON
RDC / Façades	Façade	Enduit	ciment, peint, bleu(e), façade est	P009	Résultat d'analyse	/	NON

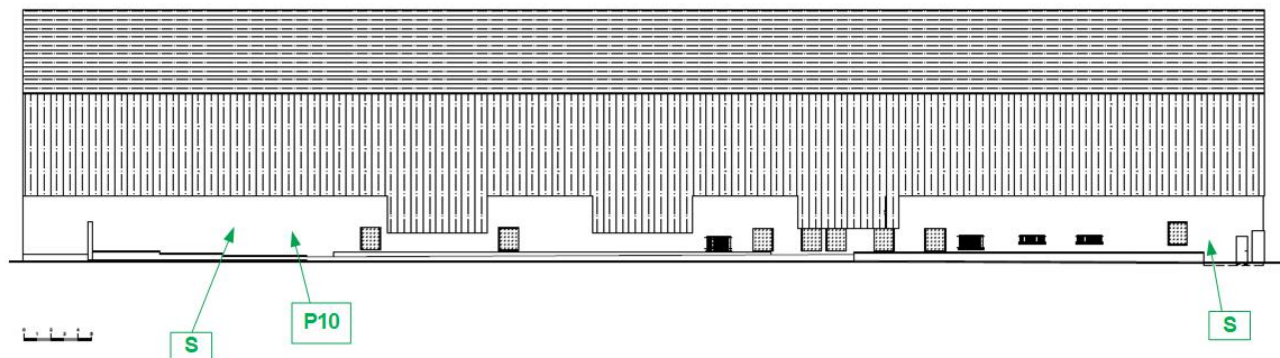
Planche de repérage (la planche de repérage est indissociable du rapport)		
Site : Façades bâtiment G	Adresse : 89 cours Dupré de St Maur 33000 BORDEAUX	Localisation : RDC
Réalisé par : Mathieu BONAMY	N° de planche : 2 / 4

RDC / Façades	Façade	Enduit	ciment, peint, bleu(e), façade nord	P010	Résultat d'analyse	/	NON
RDC / Façades	Revêtement de poteau	Peinture	poteau métallique diagonal	P011	Résultat d'analyse	/	NON
RDC / Façades	Revêtement de poteau	Peinture	poteau métallique diagonal	P012	Résultat d'analyse	/	NON
RDC / Façades	Façade	Appui de fenêtre en fibres-ciment	fibres-ciment, façade est X4	P013	Résultat d'analyse	/	NON
RDC / Façades	Conduit	Conduit	fibres-ciment	/	Document consulté (Réf. 7322431/S1.13.2.D TA)	S1	OUI
RDC / Façades	Conduit en façade	Conduit d'eau pluviale	PVC	/	Ne contient pas d'amiante par nature	S	NON
RDC / Façades	Conduit en façade	Conduit d'eau pluviale	métallique	/	Ne contient pas d'amiante par nature	S	NON

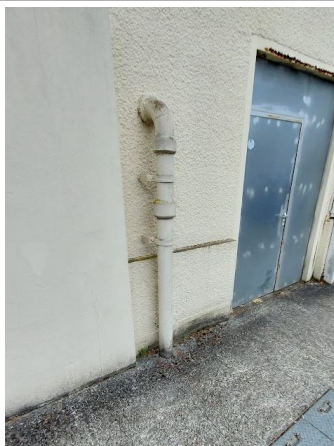
Localisation	Ouvrage	Matériau ou produit	Description
RDC / Façades	Conduit	Conduit	fibres-ciment

Déclaré - : RDC / Façades - Conduit- (Présence d'amiante)

Dans tous les cas, et sans préjudice des autres dispositions réglementaires applicables, il est nécessaire d'avertir de la présence d'amiante toute personne pouvant intervenir sur ou à proximité des matériaux et produits concernés ou de ceux les recouvrant ou les protégeant.
