## Relevés de structures métalliques

### Reconnaissance structurelle - Bâtiment G

SGAMI - 89 Cours Dupré Saint-Maur 33000 BORDEAUX

Affaire n° CNP2024-269

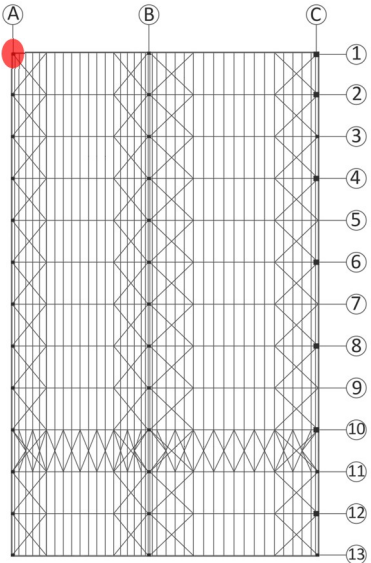
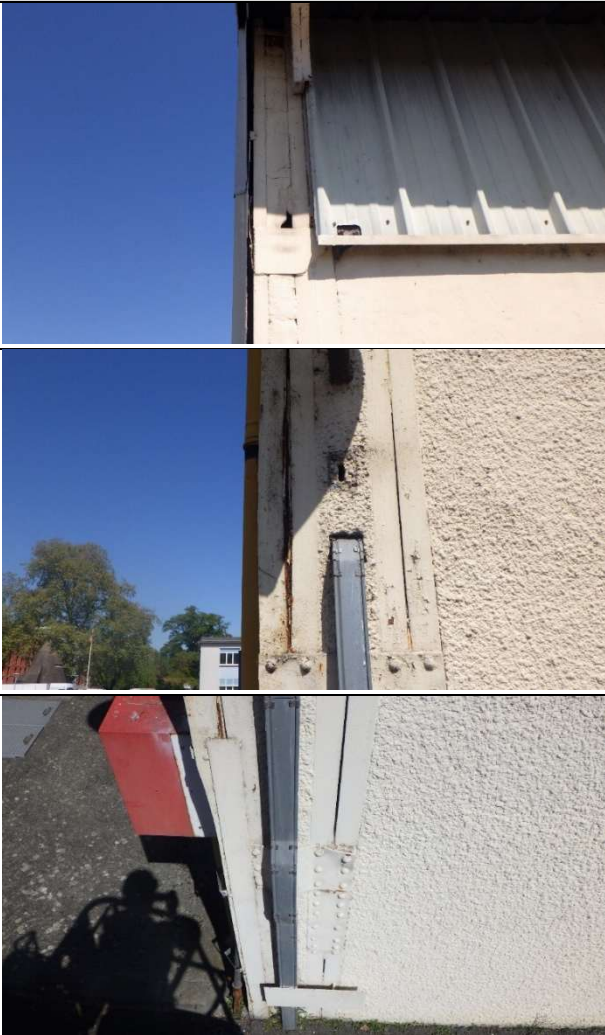
POTEAU 1A	
Désordres constatés

<ul style="list-style-type: none"> <li>Corrosion et déformation localisée des éléments métalliques constitutifs du poteau (partie inférieure et partie supérieure)</li> <li>Présence de pièces métalliques rajoutées</li> </ul>
Photographies

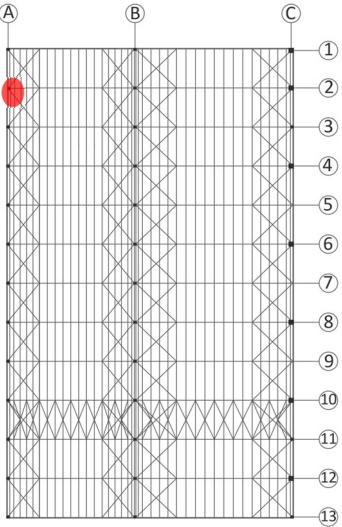
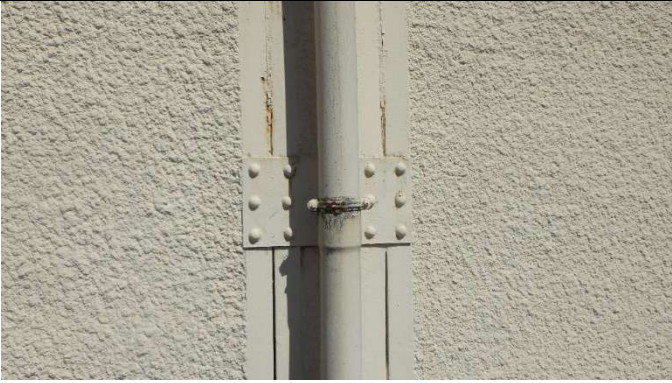
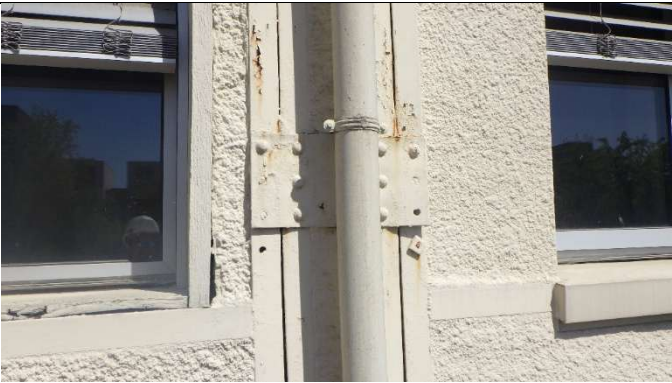
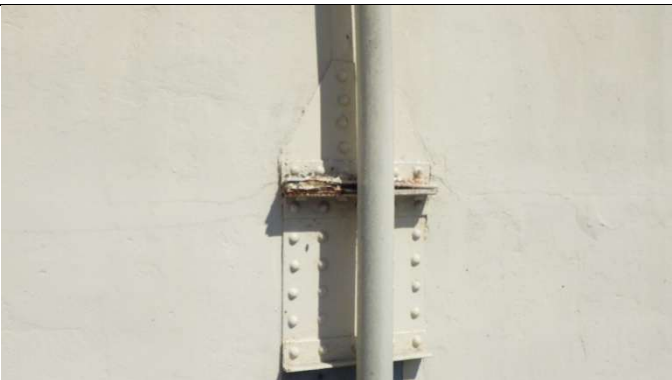
POTEAU 2A	
Désordres constatés

<ul style="list-style-type: none"> <li>Corrosion et déformation localisée des éléments métalliques constitutifs du poteau (partie inférieure et partie supérieure)</li> <li>Absence localisée de rivets à la jonction entre éléments métalliques</li> <li>Corrosion significative (feuilletage) à la liaison entre la partie treillis du poteau et la partie supérieure en profilé reconstitué</li> </ul>
Photographies

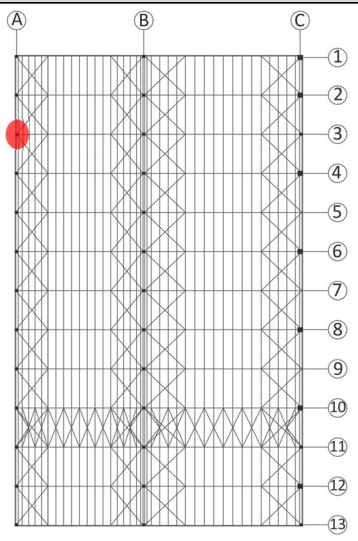
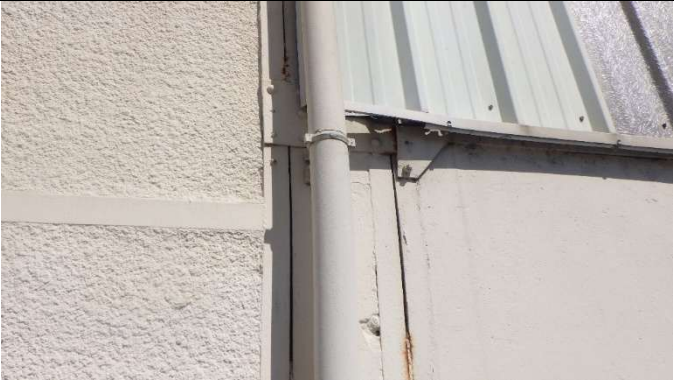
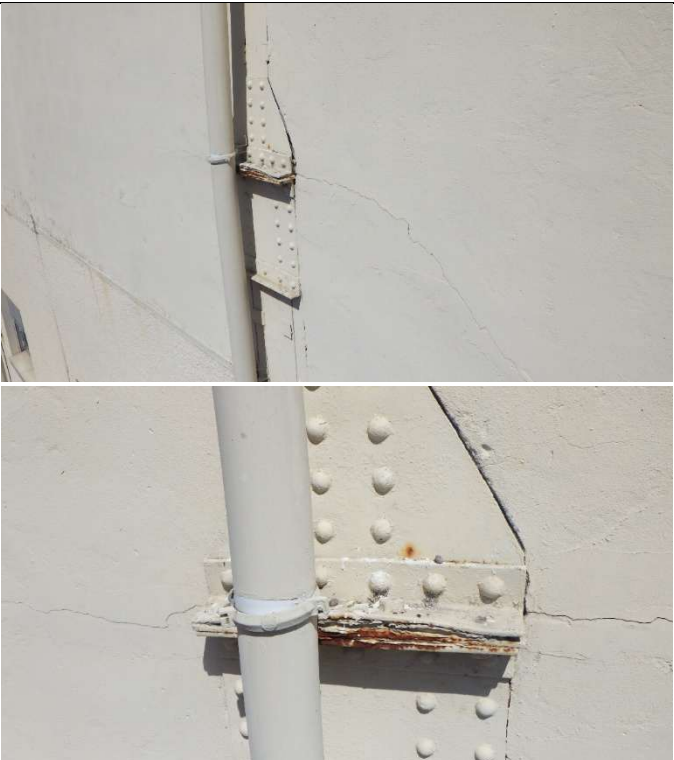
POTEAU 3A	
Désordres constatés

<ul style="list-style-type: none"> <li>Corrosion et déformation localisée des éléments métalliques constitutifs du poteau (partie inférieure et partie supérieure)</li> <li>Absence localisée de rivets à la jonction entre éléments métalliques</li> <li>Corrosion significative (feuillette) à la liaison entre la partie treillis du poteau et la partie supérieure en profilé reconstitué</li> </ul>
Photographies

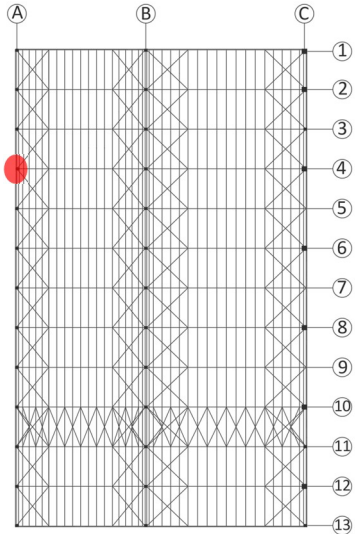
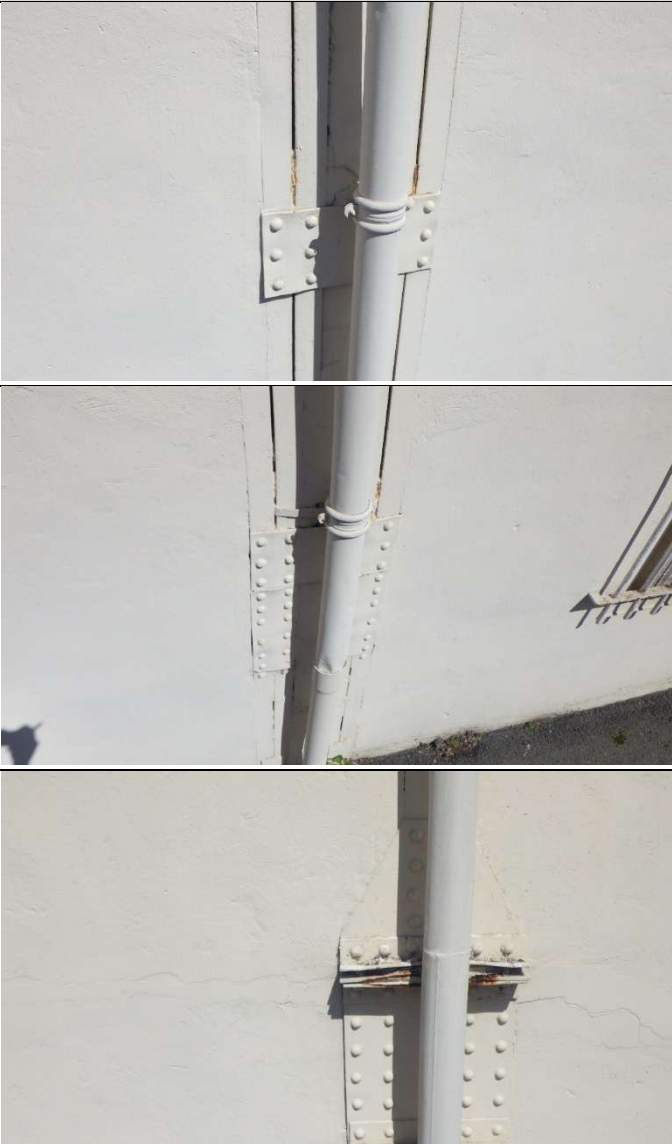
POTEAU 4A	
Désordres constatés

<ul style="list-style-type: none"> <li>Corrosion et déformation localisée des éléments métalliques constitutifs du poteau (partie inférieure et partie supérieure)</li> <li>Absence localisée de rivets à la jonction entre éléments métalliques</li> <li>Corrosion significative (feuilletage) à la liaison entre la partie treillis du poteau et la partie supérieure en profilé reconstitué</li> </ul>
Photographies

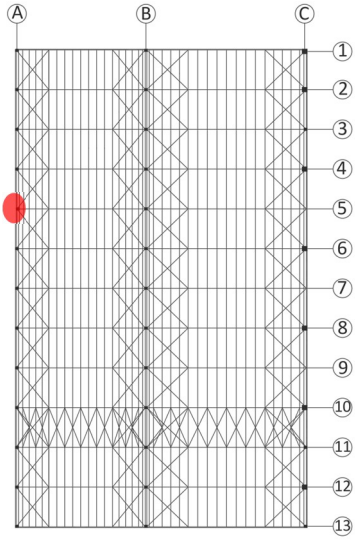
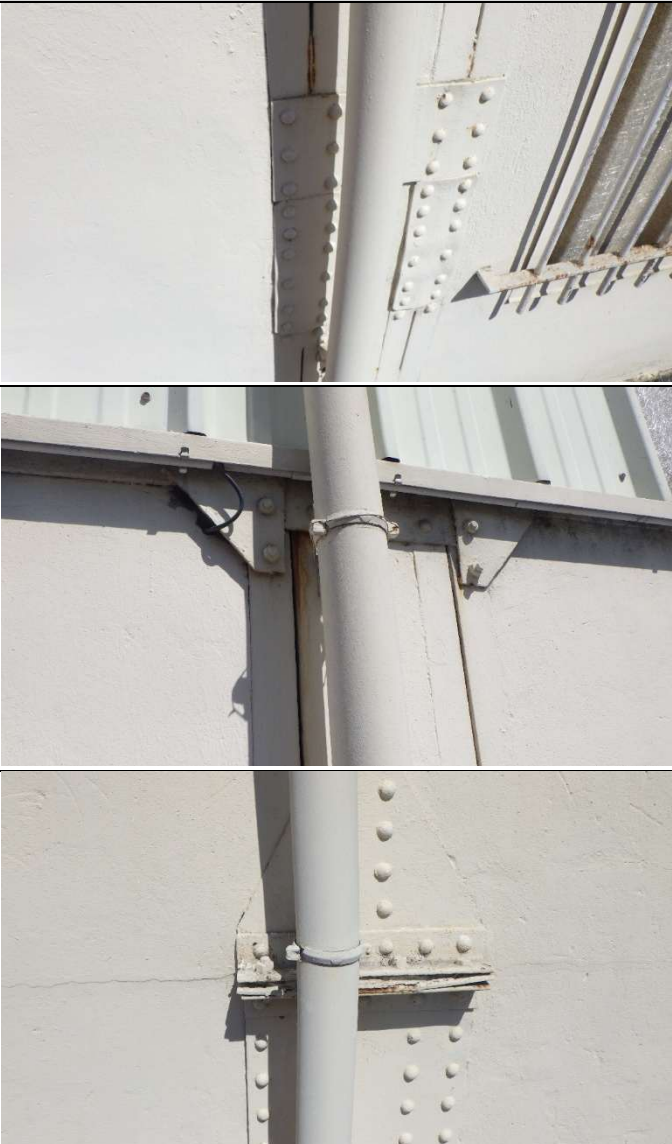
POTEAU 5A	
Désordres constatés

<ul style="list-style-type: none"> <li>Corrosion et déformation localisée des éléments métalliques constitutifs du poteau (partie inférieure et partie supérieure)</li> <li>Corrosion significative (feuilletage) à la liaison entre la partie treillis du poteau et la partie supérieure en profilé reconstitué</li> </ul>
Photographies

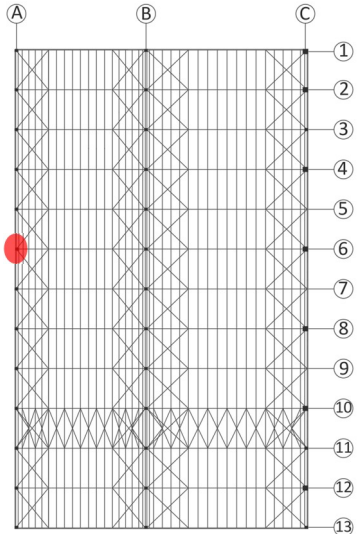
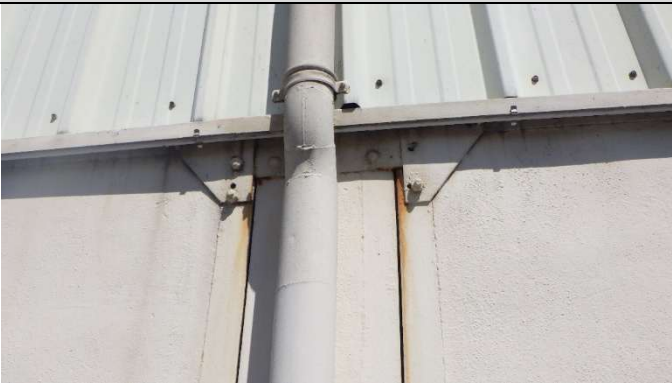
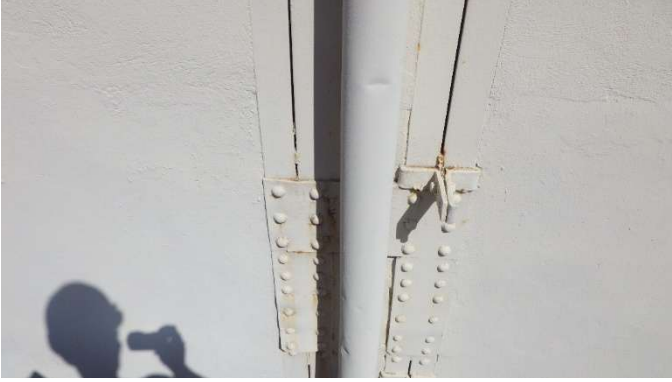
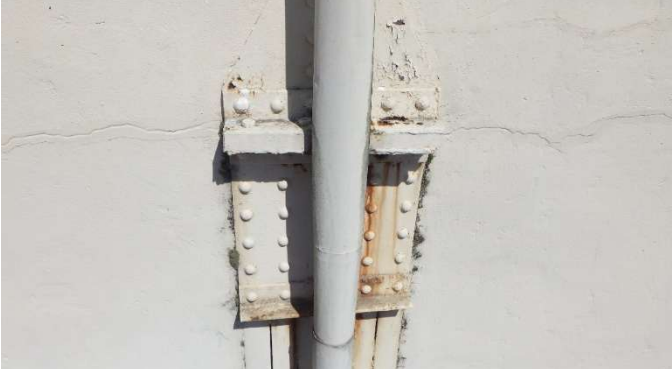
POTEAU 6A	
Désordres constatés

<ul style="list-style-type: none"> <li>Corrosion et déformation localisée des éléments métalliques constitutifs du poteau (partie inférieure et partie supérieure)</li> <li>Corrosion significative (feuilletage) à la liaison entre la partie treillis du poteau et la partie supérieure en profilé reconstitué</li> </ul>
Photographies

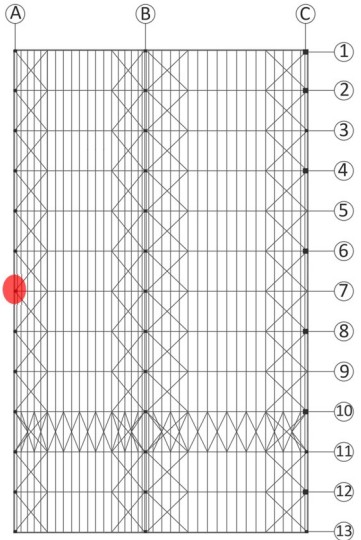
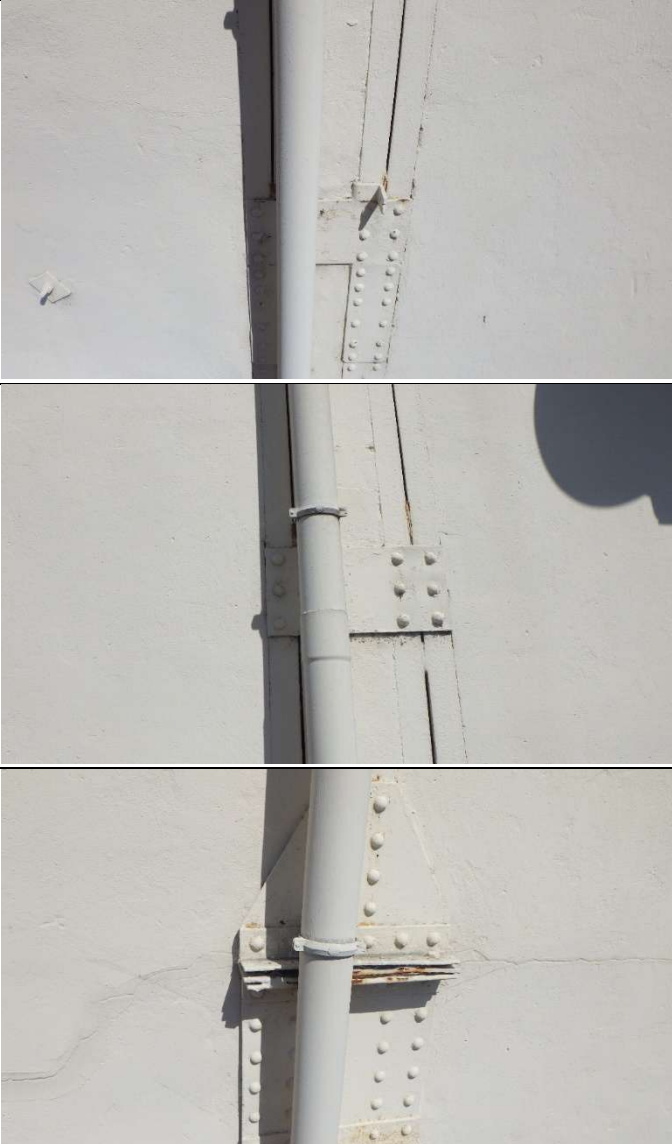
POTEAU 7A	
Désordres constatés

<ul style="list-style-type: none"> <li>Corrosion et déformation localisée des éléments métalliques constitutifs du poteau (partie inférieure et partie supérieure)</li> <li>Corrosion significative (feuilletage) à la liaison entre la partie treillis du poteau et la partie supérieure en profilé reconstitué</li> </ul>
Photographies

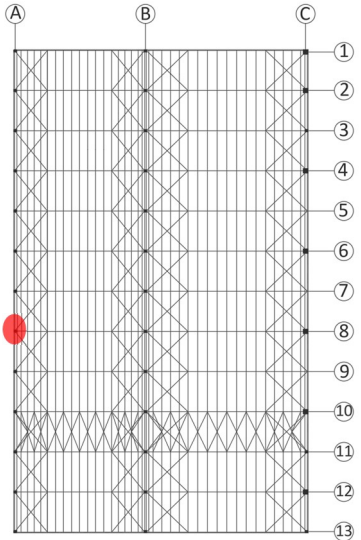
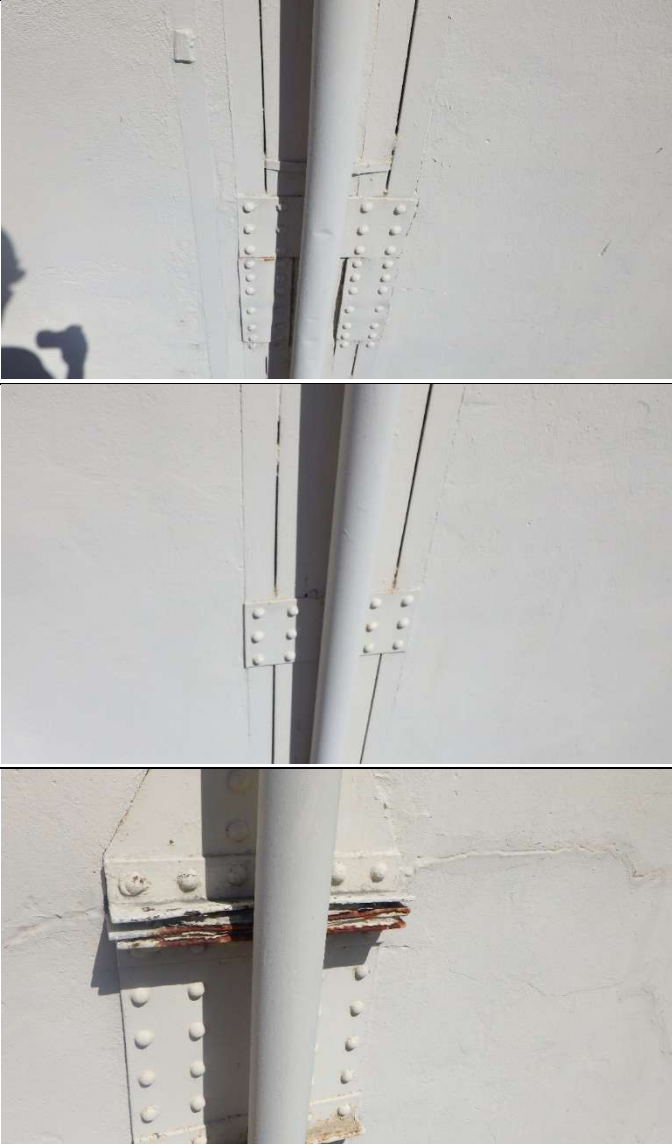
POTEAU 8A	
Désordres constatés

<ul style="list-style-type: none"> <li>Corrosion et déformation localisée des éléments métalliques constitutifs du poteau (partie inférieure et partie supérieure)</li> <li>Corrosion significative (feuilletage) à la liaison entre la partie treillis du poteau et la partie supérieure en profilé reconstitué</li> </ul>
Photographies

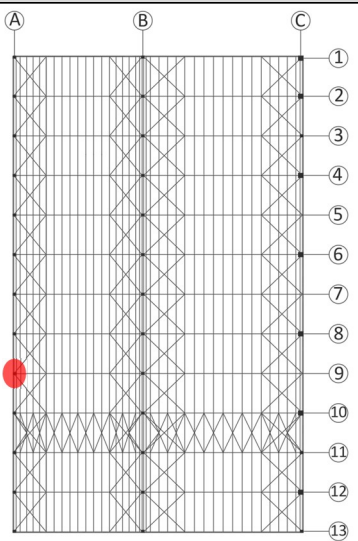
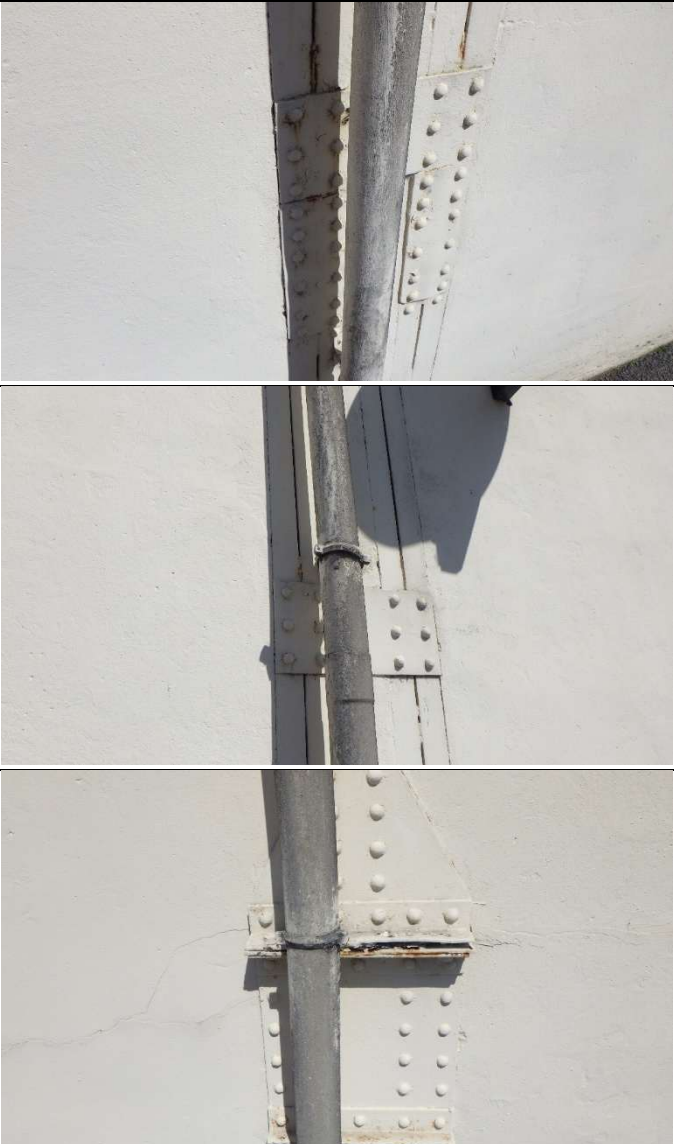
POTEAU 9A	
Désordres constatés

<ul style="list-style-type: none"> <li>Corrosion et déformation localisée des éléments métalliques constitutifs du poteau (partie inférieure et partie supérieure)</li> <li>Corrosion significative (feuilletage) à la liaison entre la partie treillis du poteau et la partie supérieure en profilé reconstitué</li> </ul>
Photographies

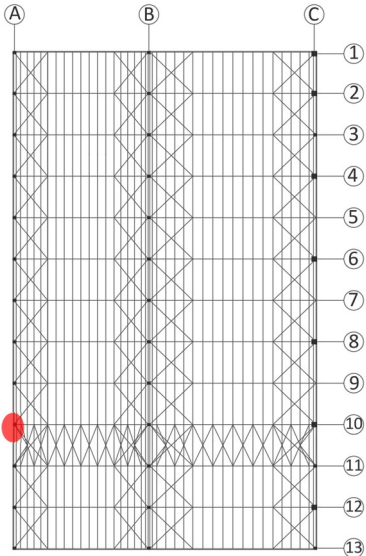
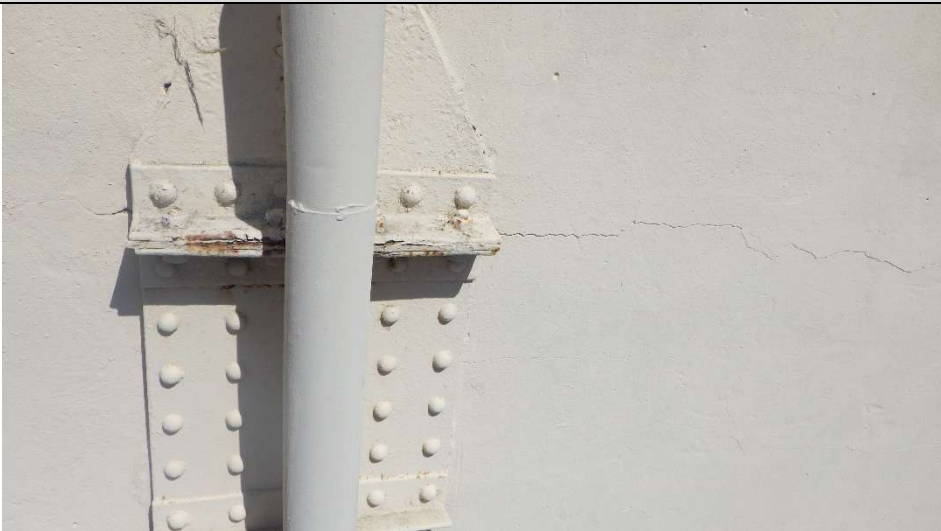
POTEAU 10A	
Désordres constatés

<ul style="list-style-type: none"> <li>Corrosion significative (feuillette) à la liaison entre la partie treillis du poteau et la partie supérieure en profilé reconstitué</li> </ul>
Photographie

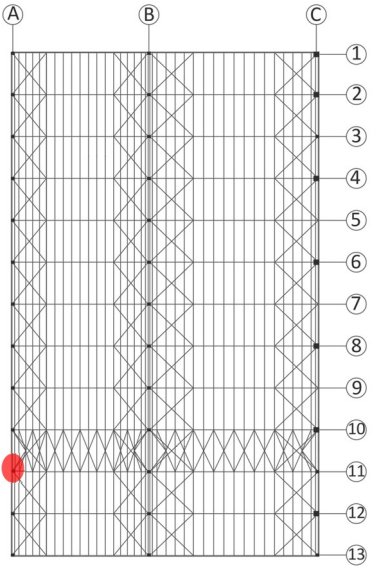
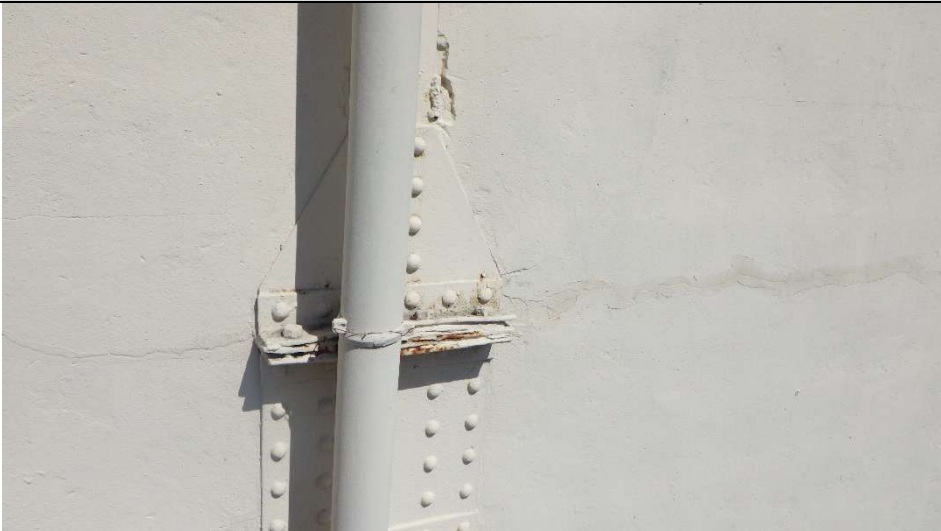
POTEAU 11A	
Désordres constatés

<ul style="list-style-type: none"> <li>Corrosion significative (feuilletage) à la liaison entre la partie treillis du poteau et la partie supérieure en profilé reconstitué</li> </ul>
Photographie

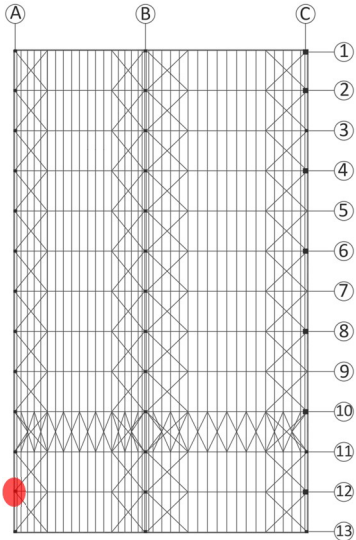
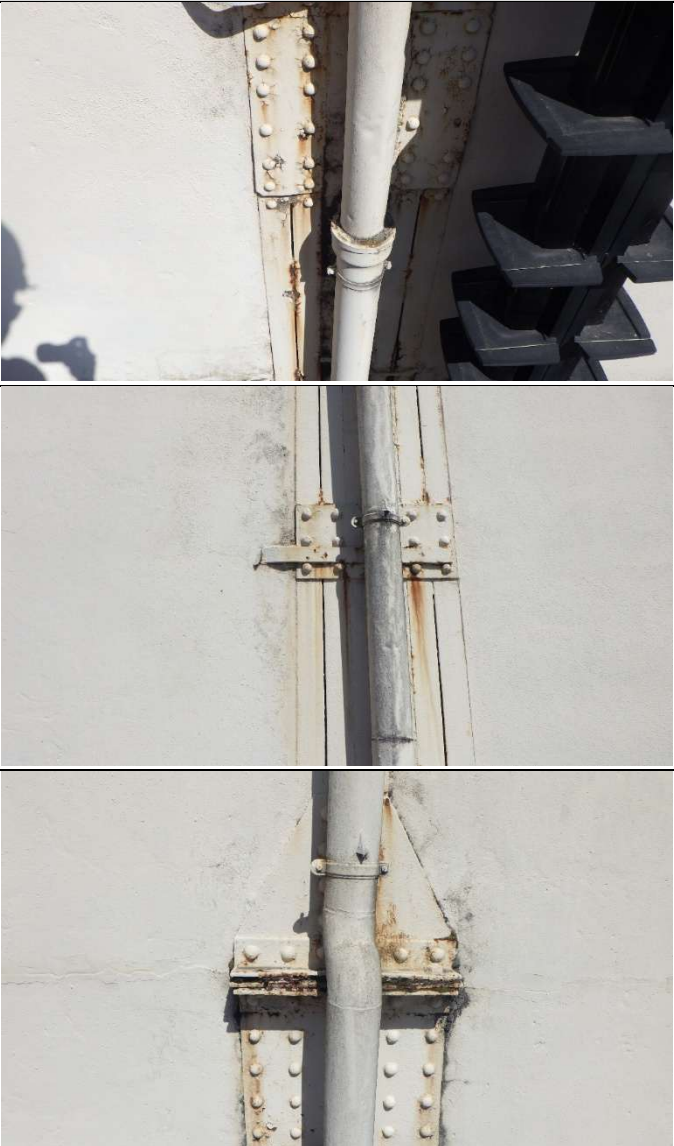
POTEAU 12A	
Désordres constatés

<ul style="list-style-type: none"> <li>Corrosion et déformation localisée des éléments métalliques constitutifs du poteau (partie inférieure et partie supérieure)</li> <li>Absence localisée de rivets à la jonction entre éléments métalliques</li> <li>Corrosion significative (feuilletage) à la liaison entre la partie treillis du poteau et la partie supérieure en profilé reconstitué</li> </ul>
Photographies

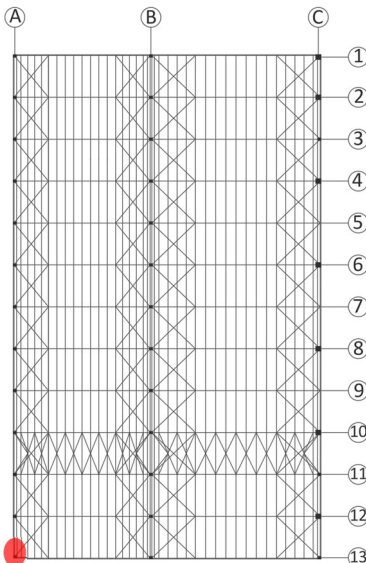
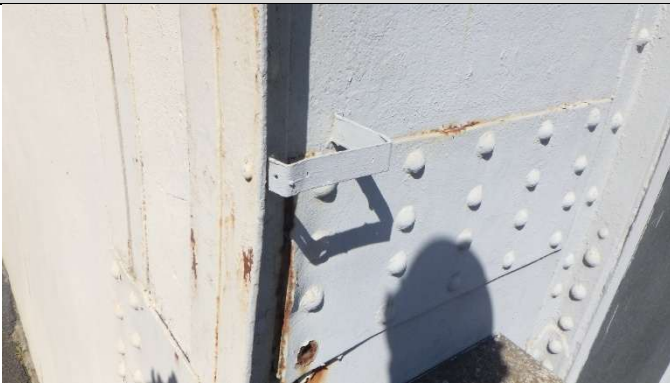
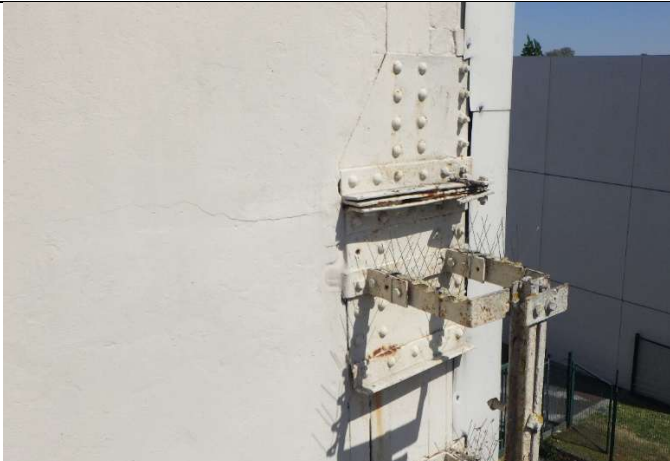
POTEAU 13A		
Désordres constatés

<ul style="list-style-type: none"><li>• Corrosion et déformation localisée des éléments métalliques constitutifs du poteau (partie inférieure et partie supérieure)</li><li>• Absence localisée de rivets à la jonction entre éléments métalliques</li><li>• Corrosion significative (feuillette) à la liaison entre la partie treillis du poteau et la partie supérieure en profilé reconstitué</li></ul>	
Photographies

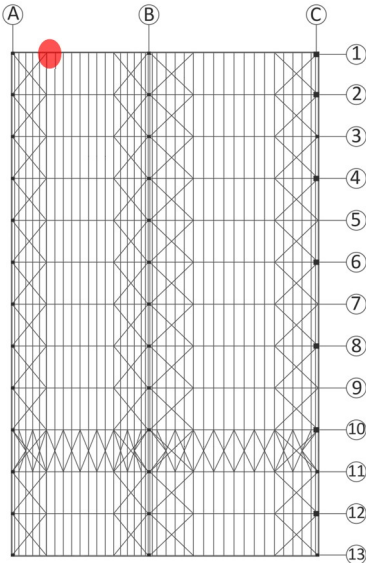
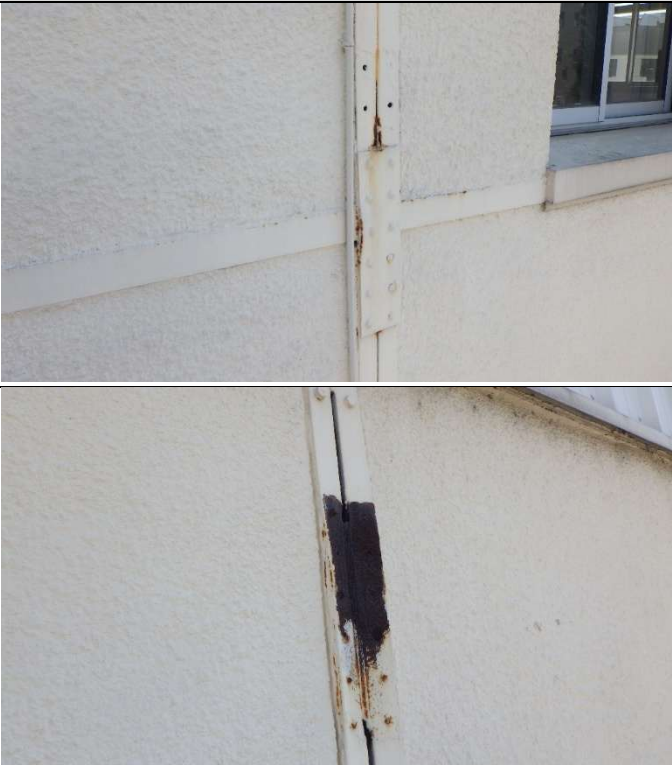
POTEAU de CONTREVENTEMENT – Pignon Ouest (entre files A et B)	
Désordres constatés

<ul style="list-style-type: none"> <li>Corrosion et déformation localisée des éléments métalliques constitutifs du poteau</li> <li>Absence localisée de rivets à la jonction entre éléments métalliques</li> </ul>
Photographies

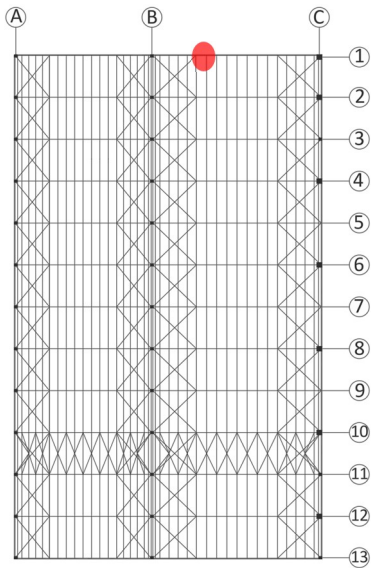
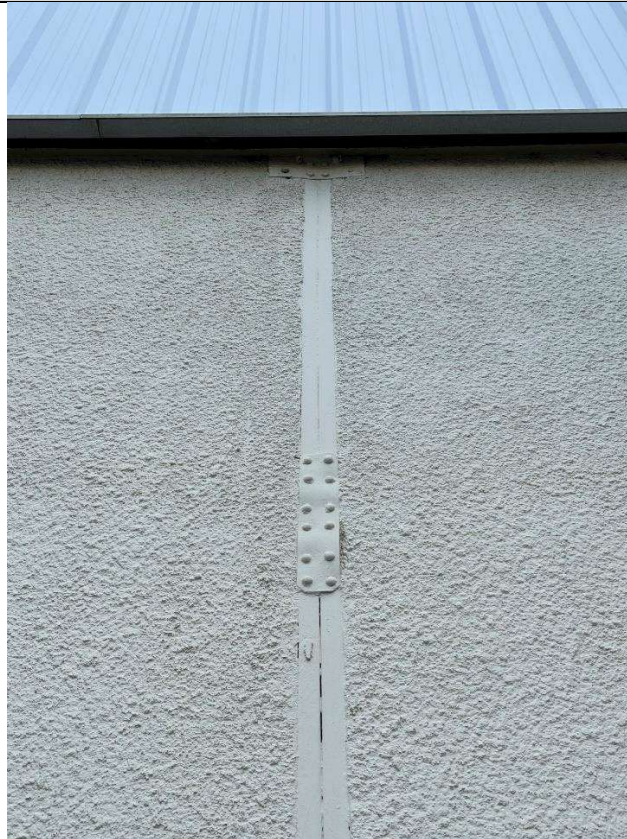
**POTEAU de CONTREVENTEMENT – Pignon Ouest (entre files B et C)**

- Déformation prononcée d'une plaque métallique

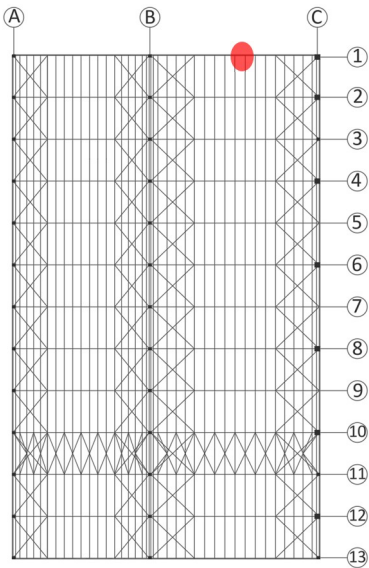
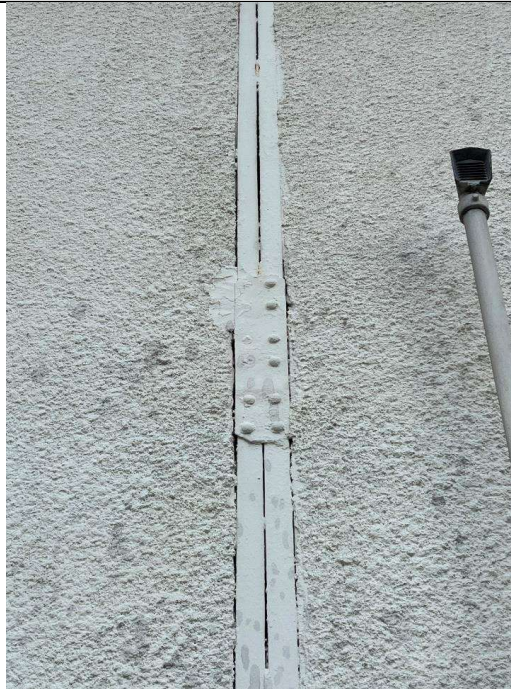
**POTEAU de CONTREVENTEMENT – Pignon Ouest (entre files B et C)**

- Absence localisée de rivets à la jonction entre éléments métalliques (tête de poteau)

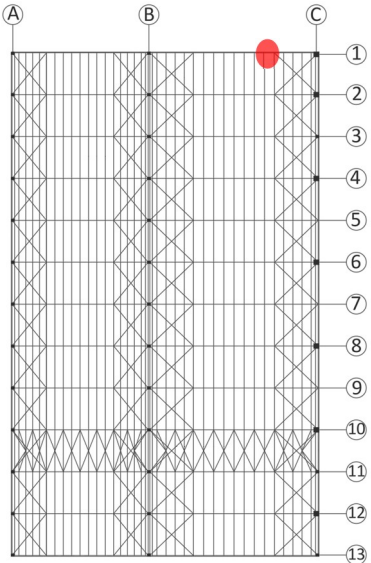
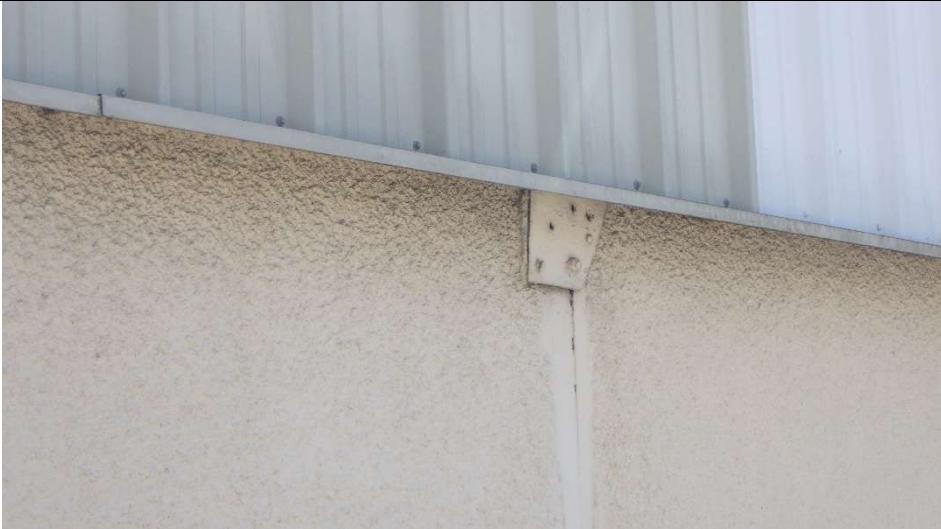
POTEAU de CONTREVENTEMENT – Pignon Ouest (entre files B et C)	
Désordres constatés

<ul style="list-style-type: none"> <li>Absence localisée de rivets à la jonction entre éléments métalliques</li> </ul>
Photographies

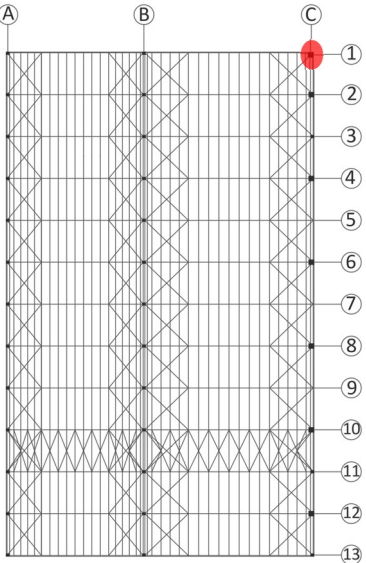
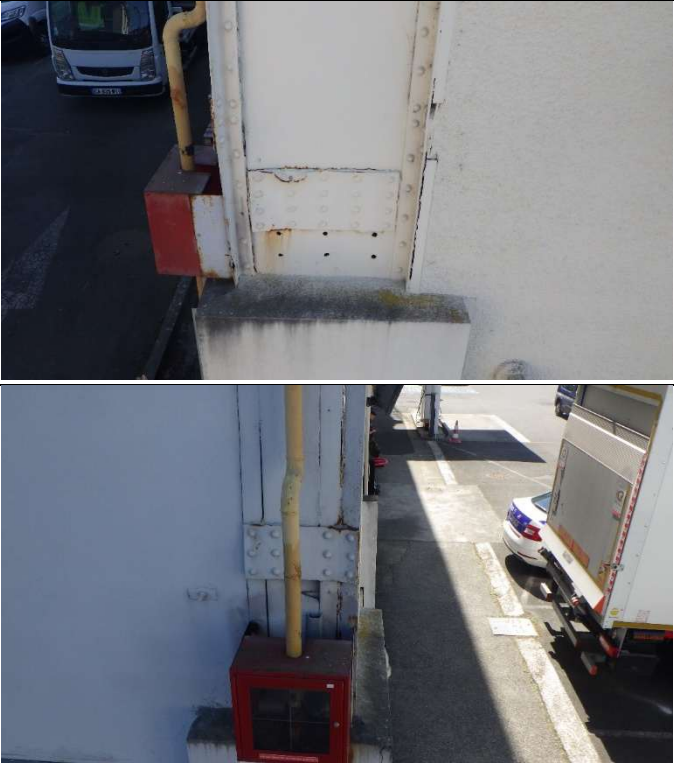
POTEAU 1C	
Désordres constatés

<ul style="list-style-type: none"> <li>Corrosion et déformation localisée des éléments métalliques constitutifs du poteau (partie inférieure et partie supérieure)</li> <li>Présence de pièces métalliques rajoutées</li> <li>Absence localisée de rivets à la jonction entre éléments métalliques</li> </ul>
Photographies

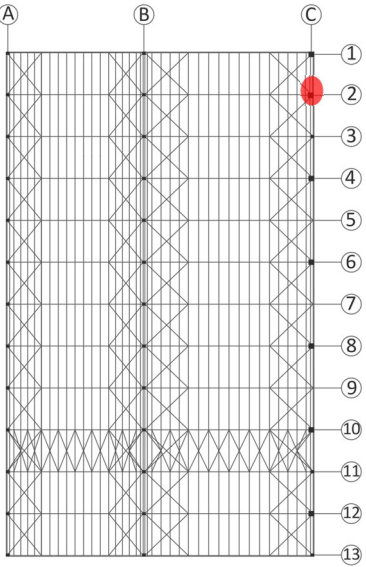
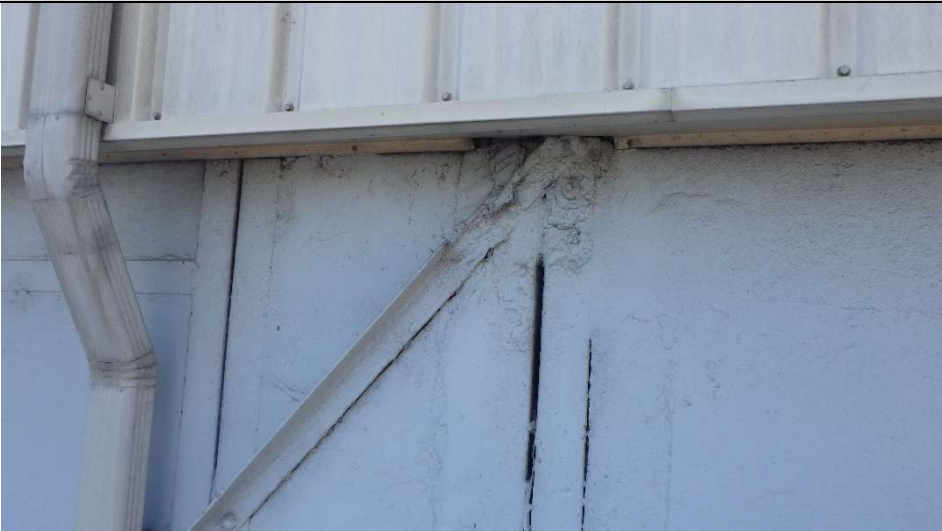
POTEAU 2C	
Désordres constatés

<ul style="list-style-type: none"><li>• Diagonale découpée localement</li></ul>
Photographies

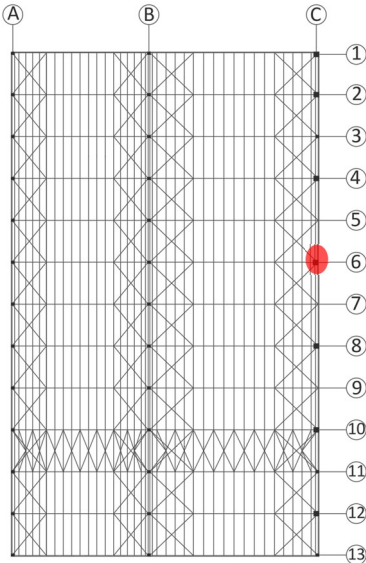
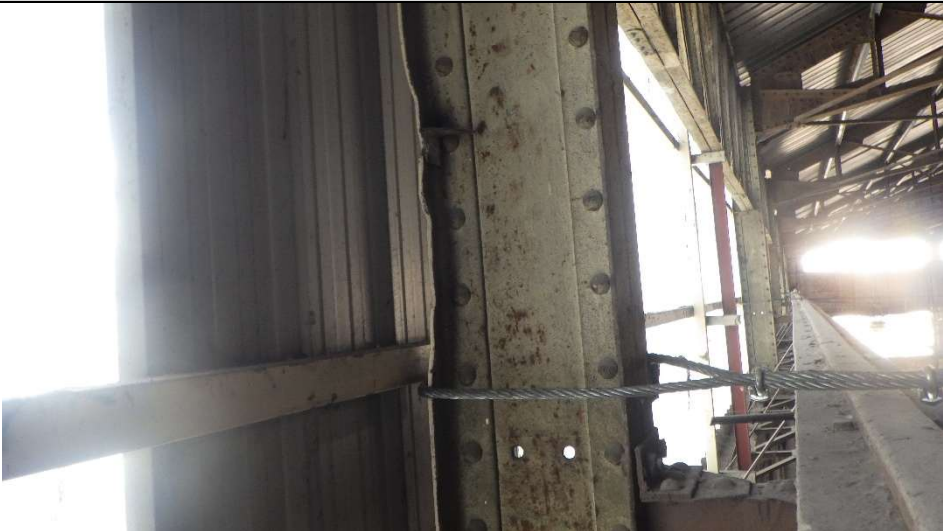
POTEAU 6C	
Désordres constatés

<ul style="list-style-type: none"> <li>Déformation de la membrure extérieure du poteau en profilé reconstitué (partie haute)</li> </ul>
Photographies

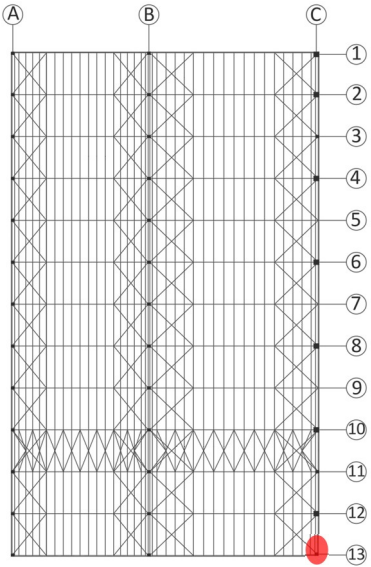
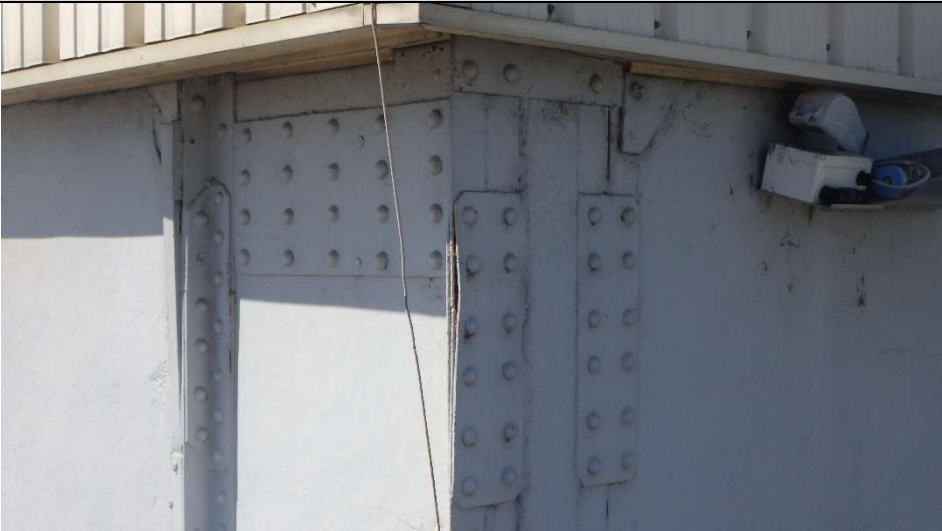
POTEAU 13C	
Désordres constatés

<ul style="list-style-type: none"> <li>Déformation localisée d'une plaque métallique en extérieur</li> </ul>
Photographies

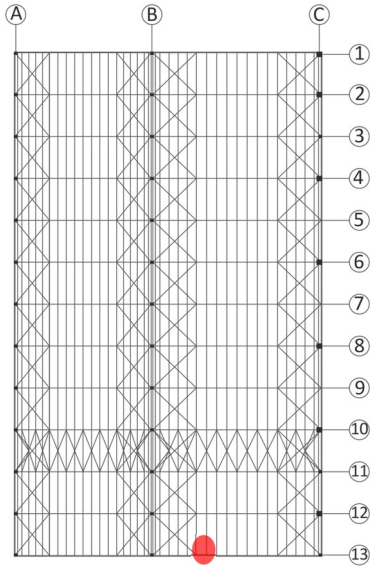
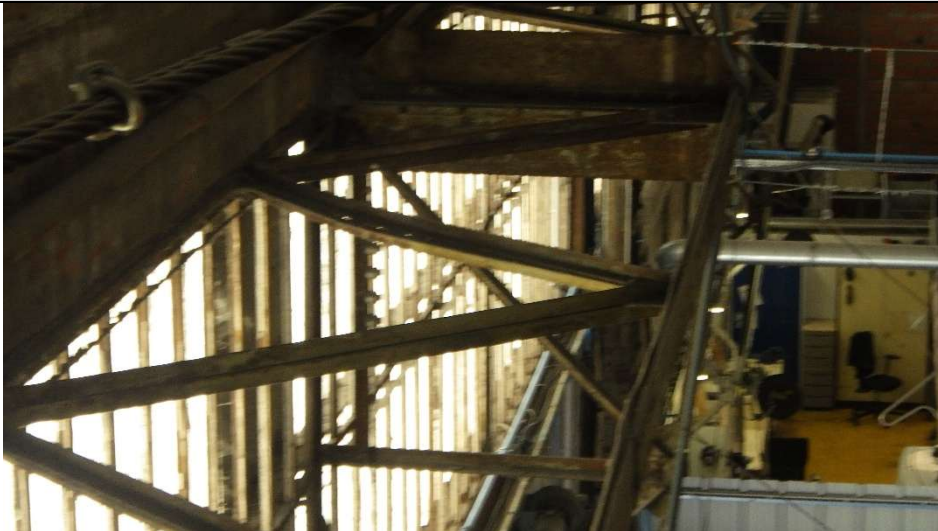
**POUTRE DE CONTREVENTEMENT – Entre les files B et C - Pignon EST**

- Déformation localisée d'une diagonale constitutive de la poutre de contreventement

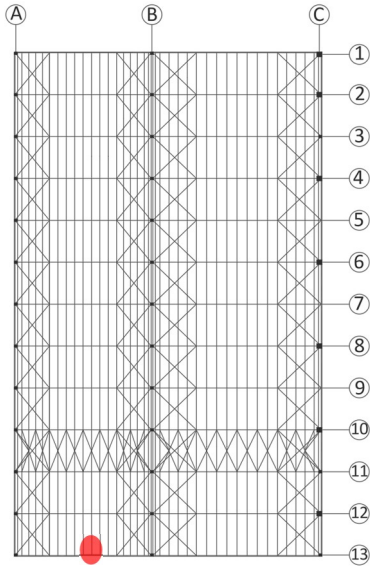
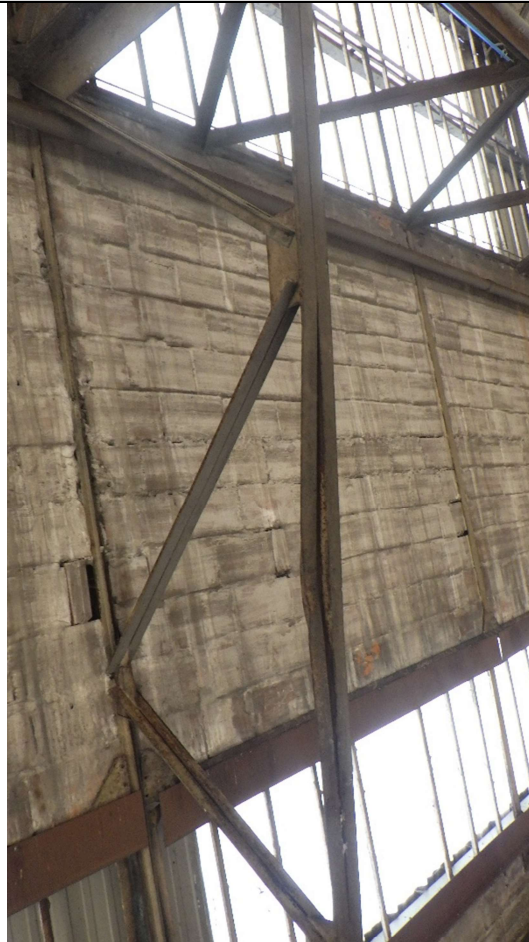
**POTEAU DE CONTREVENTEMENT – Entre les files A et B - Pignon EST**

- Déformation localisée de la membrure constitutive du poteau de contreventement

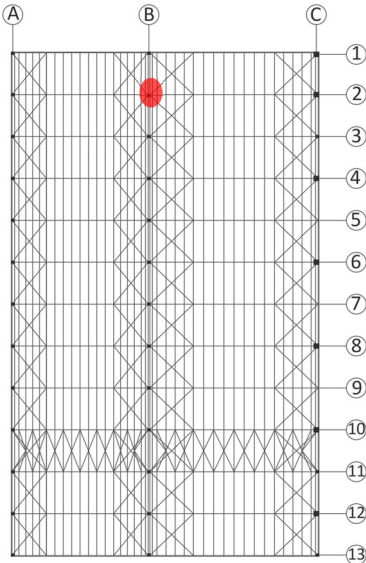
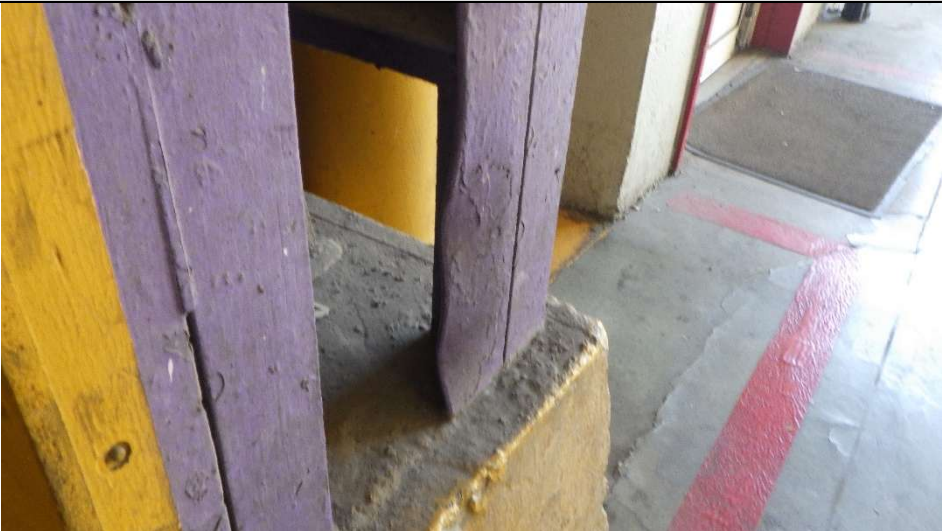
POTEAU 2B	
Désordres constatés

<ul style="list-style-type: none"> <li>Déformation localisée du montant en pied de poteau</li> </ul>
Photographies

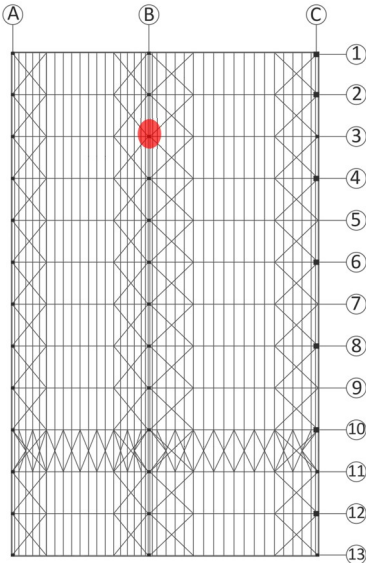
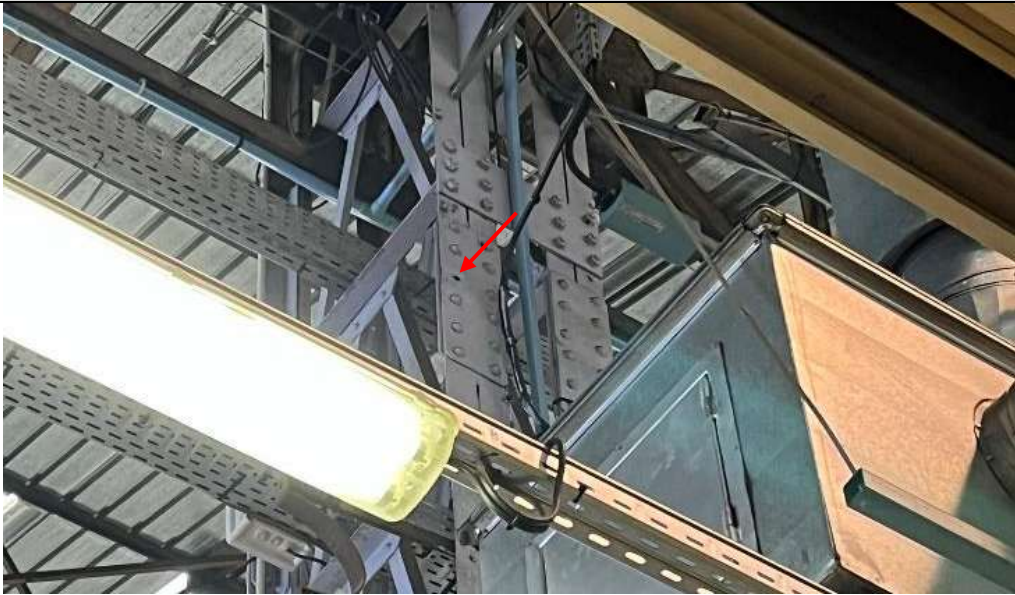
POTEAU 3B	
Désordres constatés

<ul style="list-style-type: none"> <li>Rivet manquant au droit d'une plaque métallique</li> </ul>
Photographie

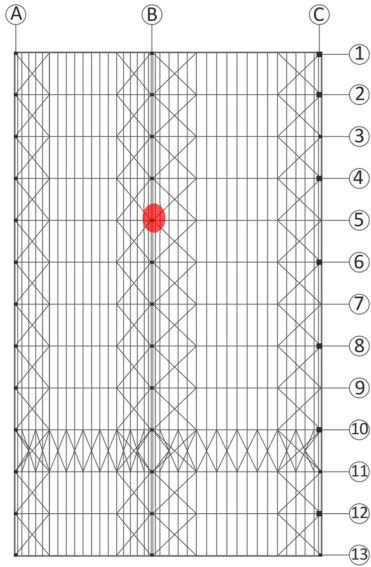
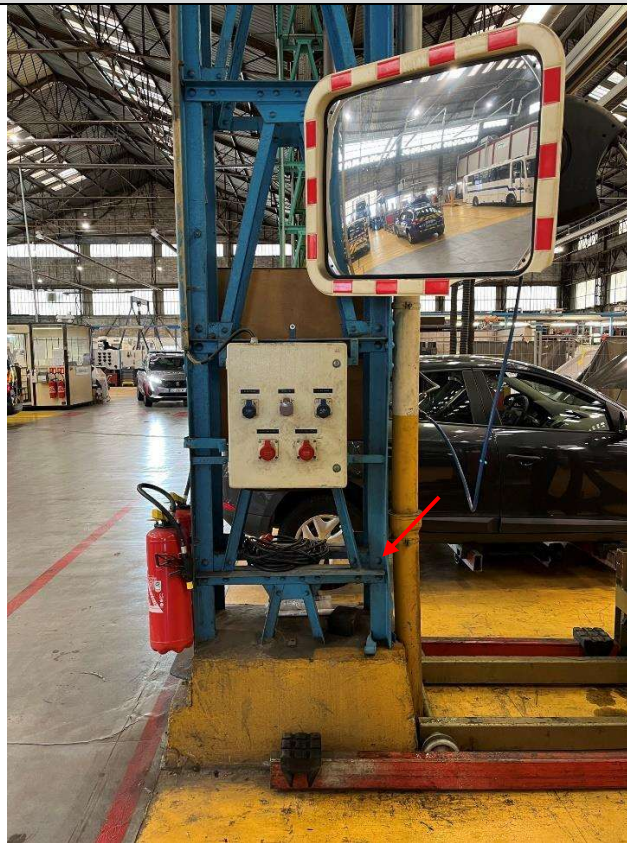
**POTEAU 5B**

- Déformation localisée du montant en pied de poteau
