## Relevés de structures métalliques

### Reconnaissance structurelle - Bâtiment G

SGAMI - 89 Cours Dupré Saint-Maur 33000 BORDEAUX

Affaire n° CNP2024-269

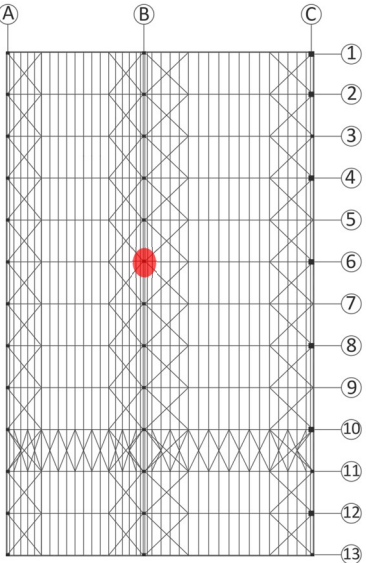
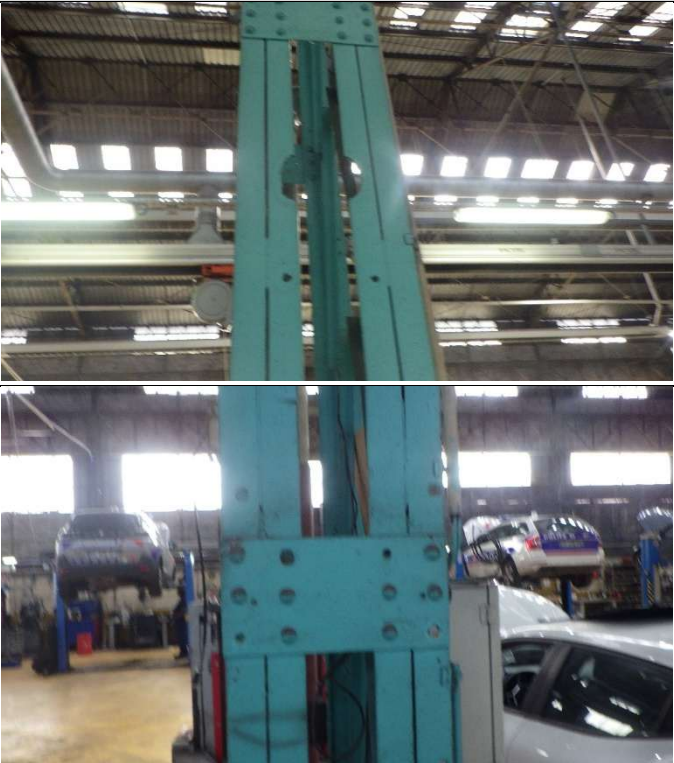
POTEAU 6B	
Désordres constatés

<ul style="list-style-type: none"> <li>• Montants verticaux découpés localement</li> <li>• Absence localisée de rivets à la jonction entre éléments métalliques</li> </ul>
Photographies

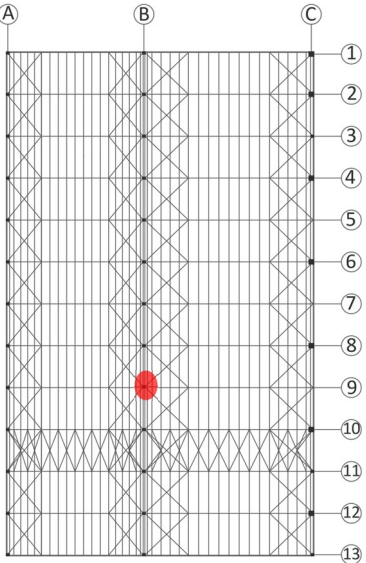
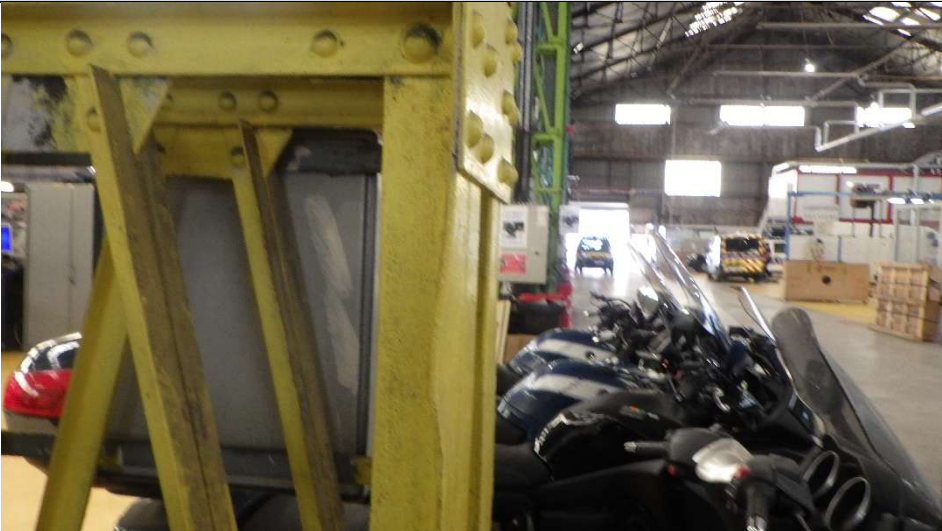
POTEAU 9B	
Désordres constatés

<ul style="list-style-type: none"> <li>Déformation localisée du montant en pied de poteau</li> </ul>
Photographies

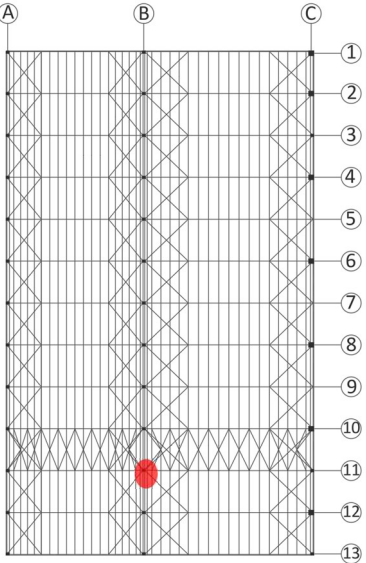
POTEAU 11B	
Désordres constatés

<ul style="list-style-type: none"> <li>• Déformation localisée avec sectionnement du montant en pied de poteau</li> <li>• Béton éclaté en pied de poteau</li> </ul>
Photographies
