Rapport de mission de repérage des matériaux et produits contenant de l'amiante avant travaux dans les installations, structures ou équipements concourant à la réalisation ou la mise en œuvre d'une activité

QUARTIER LA HORIE
CHAUFFERIE CAMPEMENT SUD
57370 PHALSBOURG

Référence du dossier : 2307CGENA -
BI0180000011580

Démantèlement des chaudières.

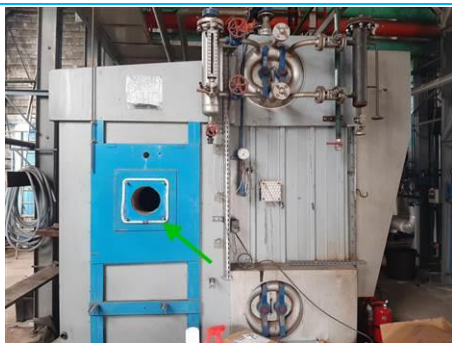
Matériaux : ZPSO-001

Localisation : Chaufferie campement Sud - Chaudière n° 1 (gauche); Chaufferie campement Sud - Chaudière n°2 (centrale); Chaufferie campement Sud - Chaudière n°2 (droite)

Résultat : Absence d'amiante

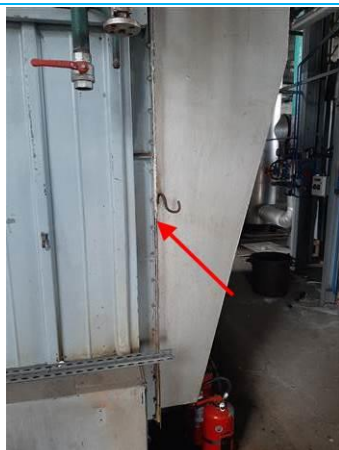
Matériaux : ZPSO-002

Localisation : Chaufferie campement Sud - Chaudière n° 1 (gauche); Chaufferie campement Sud - Chaudière n°2 (centrale); Chaufferie campement Sud - Chaudière n°2 (droite)

Résultat : Présence d'amiante

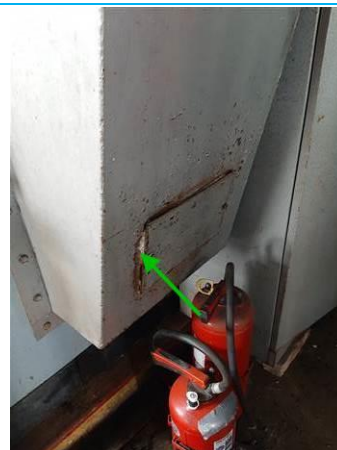
Matériaux : ZPSO-003

Localisation : Chaufferie campement Sud - Chaudière n° 1 (gauche); Chaufferie campement Sud - Chaudière n°2 (centrale); Chaufferie campement Sud - Chaudière n°2 (droite)

Résultat : Absence d'amiante

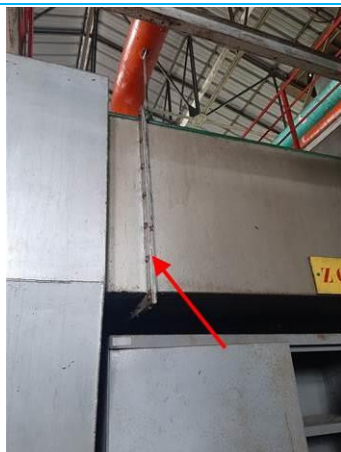
Matériaux : ZPSO-004
Prélèvement : P004

Description : Joint d'assemblage entre éléments d'évacuation des fumées

Localisation : Chaufferie campement Sud - Chaudière n° 1 (gauche); Chaufferie campement Sud - Chaudière n°2 (centrale); Chaufferie campement Sud - Chaudière n°2 (droite)

Résultat : Présence d'amiante

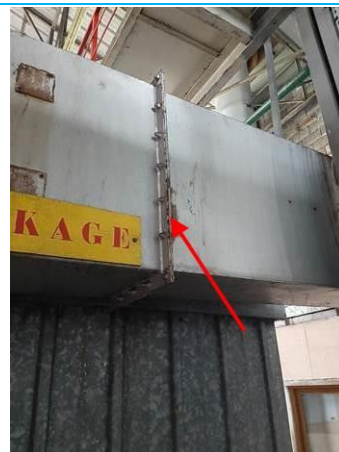
Matériaux : ZPSO-005
Prélèvement : P005

Description : Joint d'assemblage entre éléments d'évacuation des fumées

Localisation : Chaufferie campement Sud - Chaudière n° 1 (gauche); Chaufferie campement Sud - Chaudière n°2 (centrale); Chaufferie campement Sud - Chaudière n°2 (droite)

Résultat : Présence d'amiante

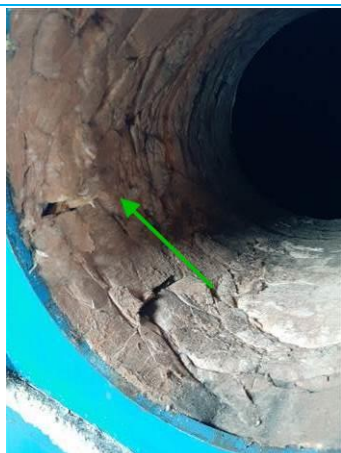
Matériaux : ZPSO-006
Prélèvement : P006

Description : Isolant intérieur ouverture brûleur

Résultat : Absence d'amiante

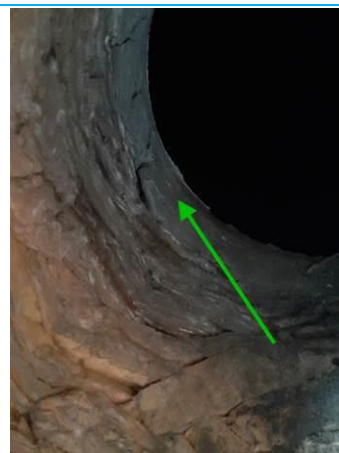
Matériaux : ZPSO-007
Prélèvement : P007

Description : Mortier intérieur ouverture brûleur

Résultat : Absence d'amiante

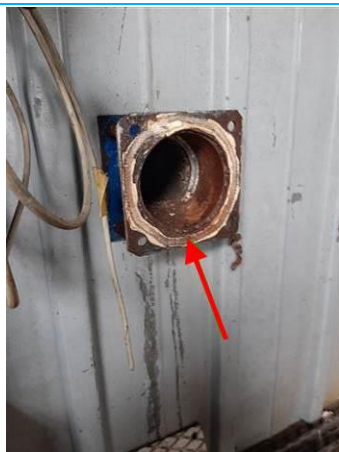
Matériaux : ZPSO-008
Prélèvement : P008

Description : Tresse sur trappe carrée face avant de chaudière
Localisation : Chaufferie campement Sud - Chaudière n° 1 (gauche); Chaufferie campement Sud - Chaudière n°2 (centrale); Chaufferie campement Sud - Chaudière n°2 (droite)
Résultat : Présence d'amiante

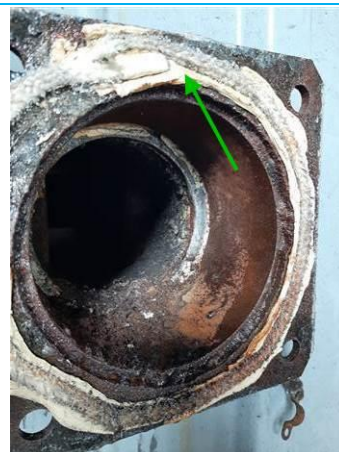
Matériaux : ZPSO-009
Prélèvement : P009

Description : Colle blanche pour joint tresse
Localisation : Chaufferie campement Sud - Chaudière n° 1 (gauche); Chaufferie campement Sud - Chaudière n°2 (centrale); Chaufferie campement Sud - Chaudière n°2 (droite)
Résultat : Absence d'amiante

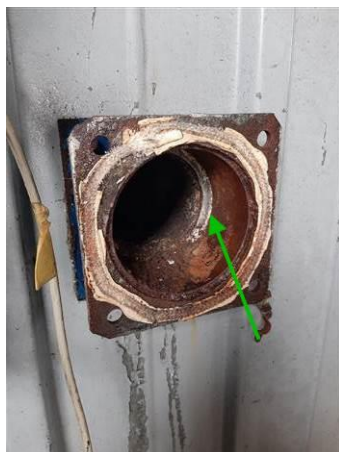
Matériaux : ZPSO-010
Prélèvement : P010

Description : Mortier ignifuge blanc
Localisation : Chaufferie campement Sud - Chaudière n° 1 (gauche); Chaufferie campement Sud - Chaudière n°2 (centrale); Chaufferie campement Sud - Chaudière n°2 (droite)
Résultat : Absence d'amiante

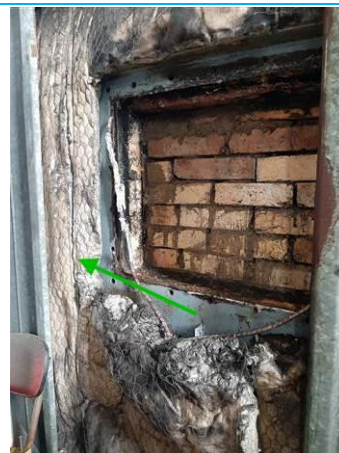
Matériaux : ZPSO-011
Prélèvement : P011

Description : Isolant entre structure métallique et baradge de la chaudière
Localisation : Chaufferie campement Sud - Chaudière n° 1 (gauche); Chaufferie campement Sud - Chaudière n°2 (centrale); Chaufferie campement Sud - Chaudière n°2 (droite)
Résultat : Absence d'amiante

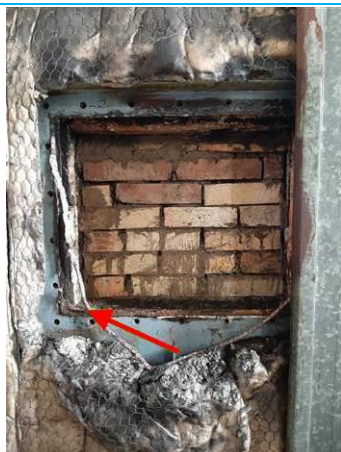
Matériaux : ZPSO-012

Localisation : Chaufferie campement Sud - Chaudière n° 1 (gauche); Chaufferie campement Sud - Chaudière n°2 (centrale); Chaufferie campement Sud - Chaudière n°2 (droite)

Résultat : Présence d'amiante

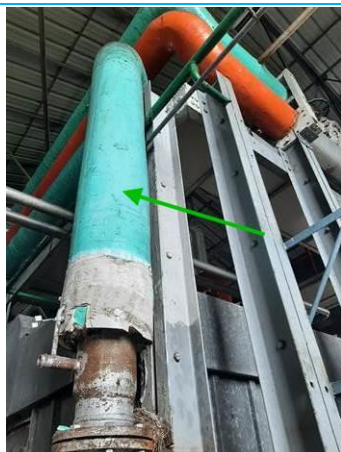
Matériaux : ZPSO-016
Prélèvement : P016

Description : Enveloppe plâtrée de calorifuge
Localisation : Chaufferie campement Sud - Chaudière n° 1 (gauche); Chaufferie campement Sud - Chaudière n°2 (centrale); Chaufferie campement Sud - Chaudière n°2 (droite)
Résultat : Absence d'amiante

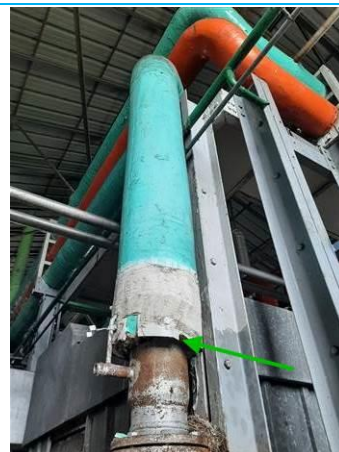
Matériaux : ZPSO-017
Prélèvement : P017

Description : Calorifuge
Localisation : Chaufferie campement Sud - Chaudière n° 1 (gauche); Chaufferie campement Sud - Chaudière n°2 (centrale); Chaufferie campement Sud - Chaudière n°2 (droite)
Résultat : Absence d'amiante

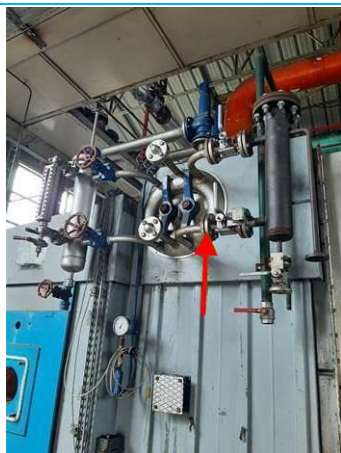
Matériaux : ZPSO-018
Prélèvement : P018

Description : Joint de bride et vanne
Localisation : Chaufferie campement Sud - Chaudière n° 1 (gauche); Chaufferie campement Sud - Chaudière n°2 (centrale); Chaufferie campement Sud - Chaudière n°2 (droite)
Résultat : Présence d'amiante

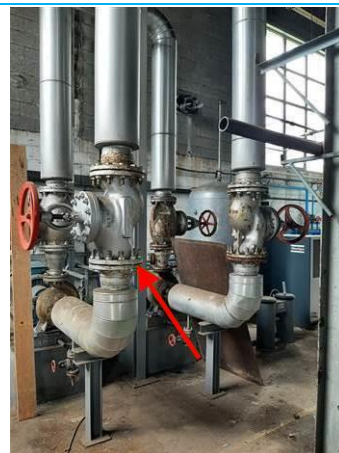
Matériaux : ZPSO-019
Prélèvement : P019

Description : Joint de bride et vanne
Localisation : Chaufferie campement Sud - Chaudière n° 1 (gauche); Chaufferie campement Sud - Chaudière n°2 (centrale); Chaufferie campement Sud - Chaudière n°2 (droite)
Résultat : Présence d'amiante

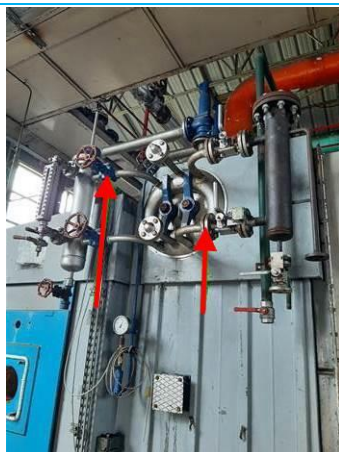
Matériaux : ZPSO-020

Localisation : Chaufferie campement Sud - Chaudière n° 1 (gauche); Chaufferie campement Sud - Chaudière n°2 (centrale); Chaufferie campement Sud - Chaudière n°2 (droite)

Résultat : Présence d'amiante

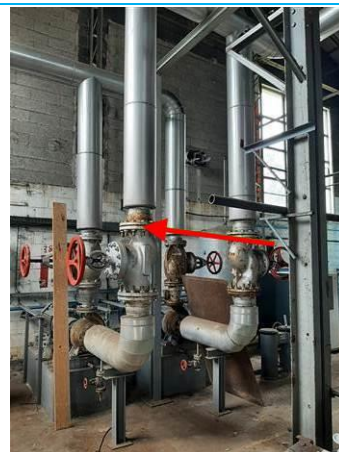
Matériaux : ZPSO-021

Localisation : Chaufferie campement Sud - Chaudière n° 1 (gauche); Chaufferie campement Sud - Chaudière n°2 (centrale); Chaufferie campement Sud - Chaudière n°2 (droite)

Résultat : Présence d'amiante

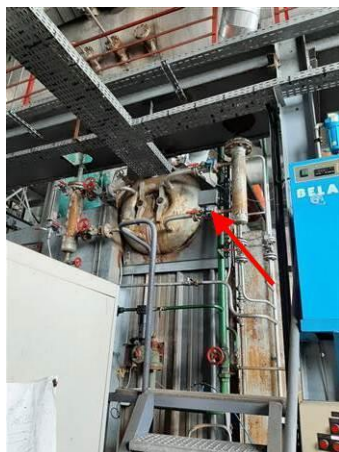
Matériaux : ZPSO-022

Localisation : Chaufferie campement Sud - Chaudière n° 1 (gauche); Chaufferie campement Sud - Chaudière n°2 (centrale); Chaufferie campement Sud - Chaudière n°2 (droite)

Résultat : Présence d'amiante

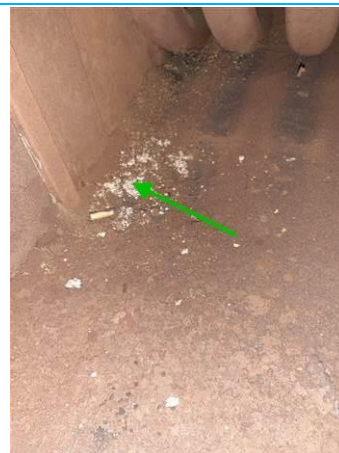
Matériaux : ZPSO-023

Résultat : Absence d'amiante

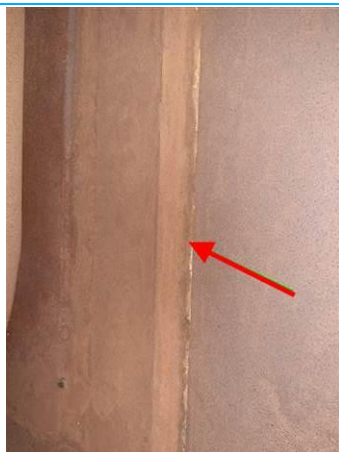
Matériaux : ZPSO-024

Localisation : Chaufferie campement Sud - Chaudière n° 1 (gauche); Chaufferie campement Sud - Chaudière n°2 (centrale); Chaufferie campement Sud - Chaudière n°2 (droite)

Résultat : Présence d'amiante

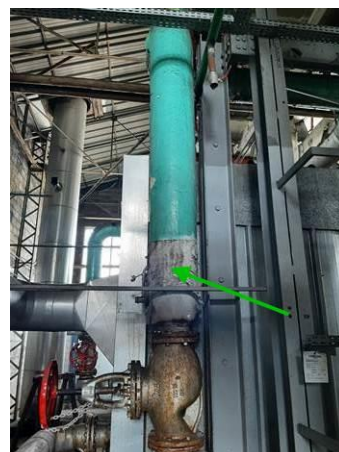
Matériaux : ZPSO-025

Résultat : Absence d'amiante

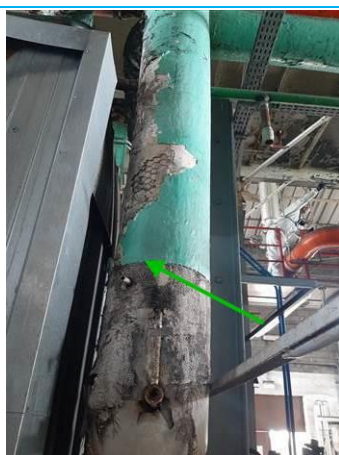
Matériaux : ZPSO-026

Résultat : Absence d'amiante

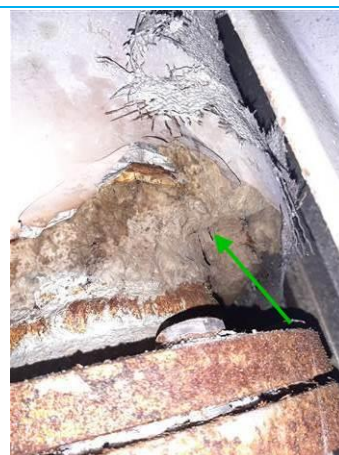
Matériaux : ZPSO-027

Résultat : Absence d'amiante

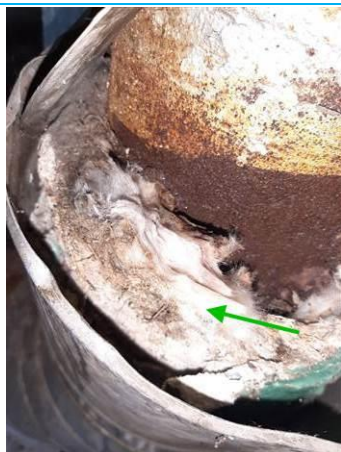
Matériaux : ZPSO-028
Prélèvement : P028

Description : Calorifuge sur conduite en partie basse de la chaudière

Résultat : Absence d'amiante

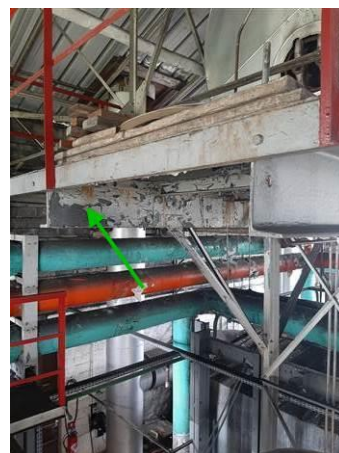
Matériaux : ZPSO-029
Prélèvement : P029

Description : Peinture sous passerelle

Résultat : Absence d'amiante

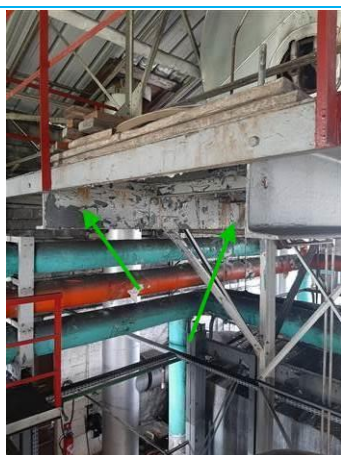
Matériaux : ZPSO-030
Prélèvement : P030

Description : Peinture sous passerelle

Résultat : Absence d'amiante

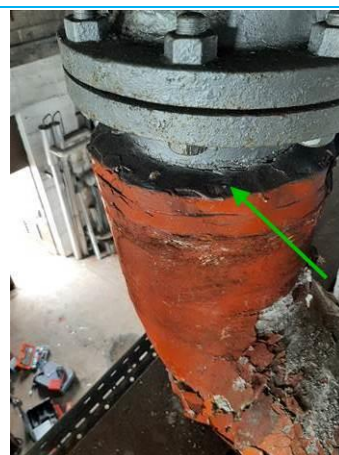
Matériaux : ZPSO-031
Prélèvement : P031

Description : Enduit rebouchage calorifuge

Résultat : Absence d'amiante

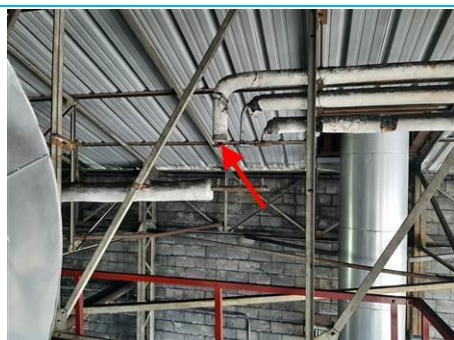
Matériaux : ZPSO-032
Prélèvement : P032

Description : Joint de bride sur conduites passerelle

Résultat : Présence d'amiante

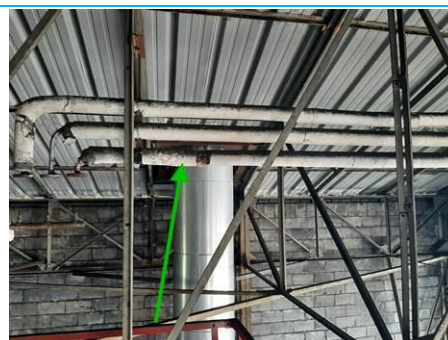
Matériaux : ZPSO-033
Prélèvement : P033

Description : Enveloppe de calorifuge sur conduites passerelle

Résultat : Absence d'amiante

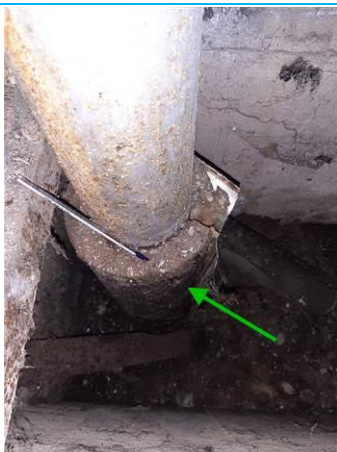
Matériaux : ZPSO-034
Prélèvement : P034

Description : Revêtement bitumineux sur conduite départ eau chaude

Localisation : Chaufferie campement Sud - Conduits de fluide
Résultat : Absence d'amiante

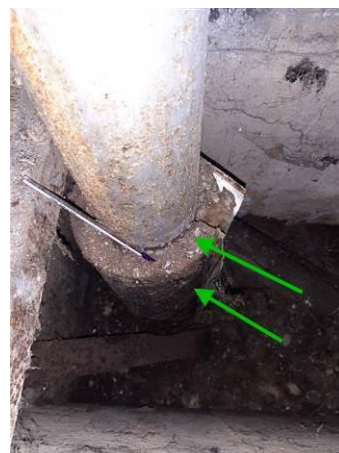
Matériaux : ZPSO-035
Prélèvement : P035

Description : Calorifuge sur conduite départ eau chaude
Localisation : Chaufferie campement Sud - Conduits de fluide
Résultat : Absence d'amiante

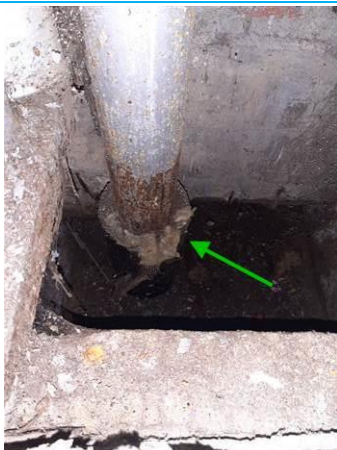
Matériaux : ZPSO-036
Prélèvement : P036

Description : Revêtement bitumineux sur conduite départ eau froide

Localisation : Chaufferie campement Sud - Conduits de fluide
Résultat : Absence d'amiante

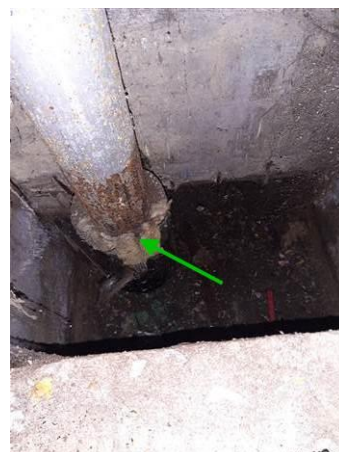
Matériaux : ZPSO-037
Prélèvement : P037

Description : Calorifuge sur conduite départ eau chaude
Localisation : Chaufferie campement Sud - Conduits de fluide
Résultat : Absence d'amiante

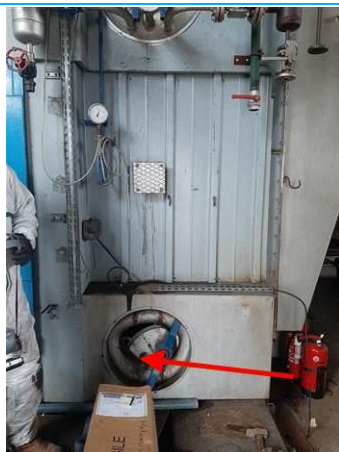
Matériaux : ZPSO-038

Résultat : Présence d'amiante

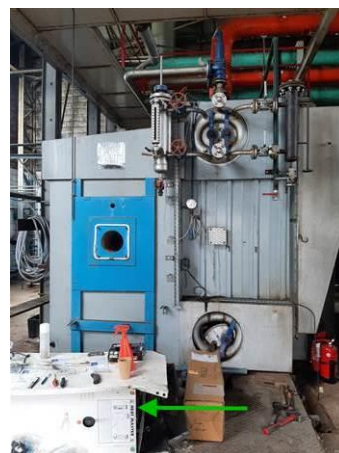
Matériaux : ZPSO-039

Résultat : Absence d'amiante

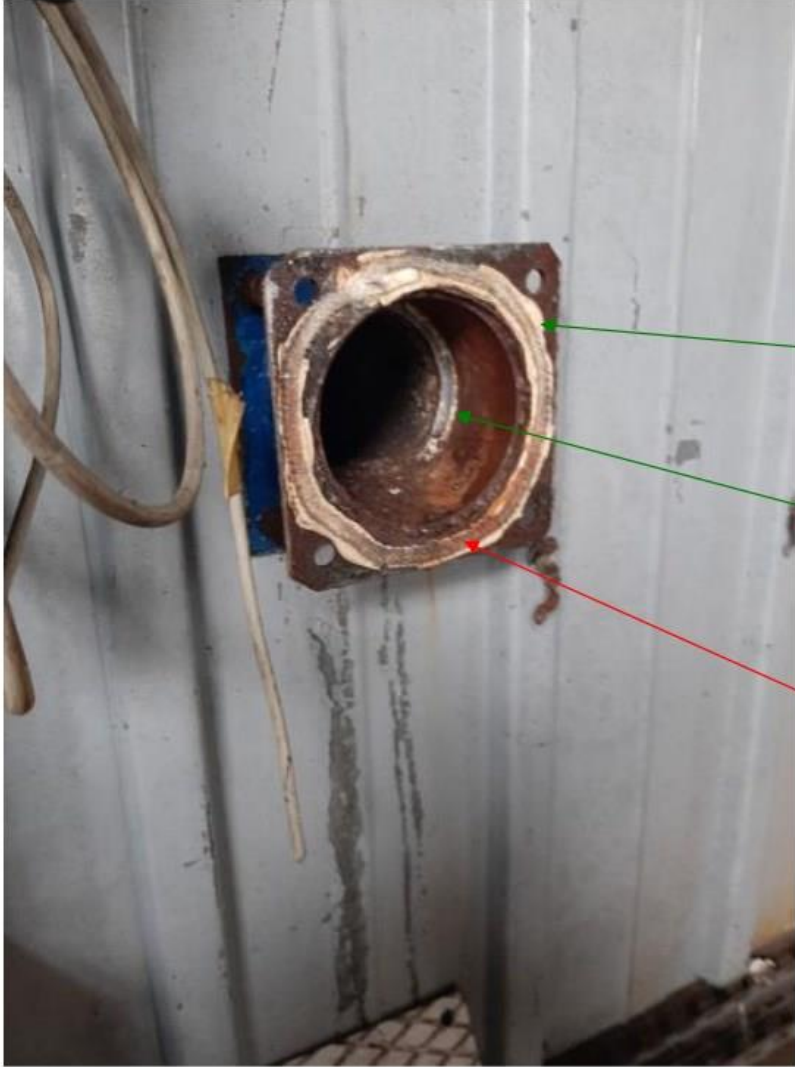
<div><p>P009 - Non amianté Colle blanche pour joint tresse</p><p>P010 - Non amianté Mortier ignifuge blanc</p><p>  P008 - Amianté Tresse sur trappe carrée face avant de chaudière</p></div></div>	Planche de repérage technique
	N° planche : 3/14
	Nom du plan : Trappe carrée sur face avant de chaudière - plan de prélèvements
	Entreprise réalisant le repérage : SOCOTEC Diagnostic Nancy 1 rue du Clocher de Vezelise 54230 CHAVIGNY
	Adresse de l'équipement concerné : QUARTIER LA HORIE CHAUFFERIE CAMPEMENT SUD 57370 PHALSBURG
	Informations relatives au rapport du repérage : Réf. du rapport : 2307CGENA - BI0180000011580 Rédacteur : Thierry Lenourry Date : 12/06/2024
	Commentaires :

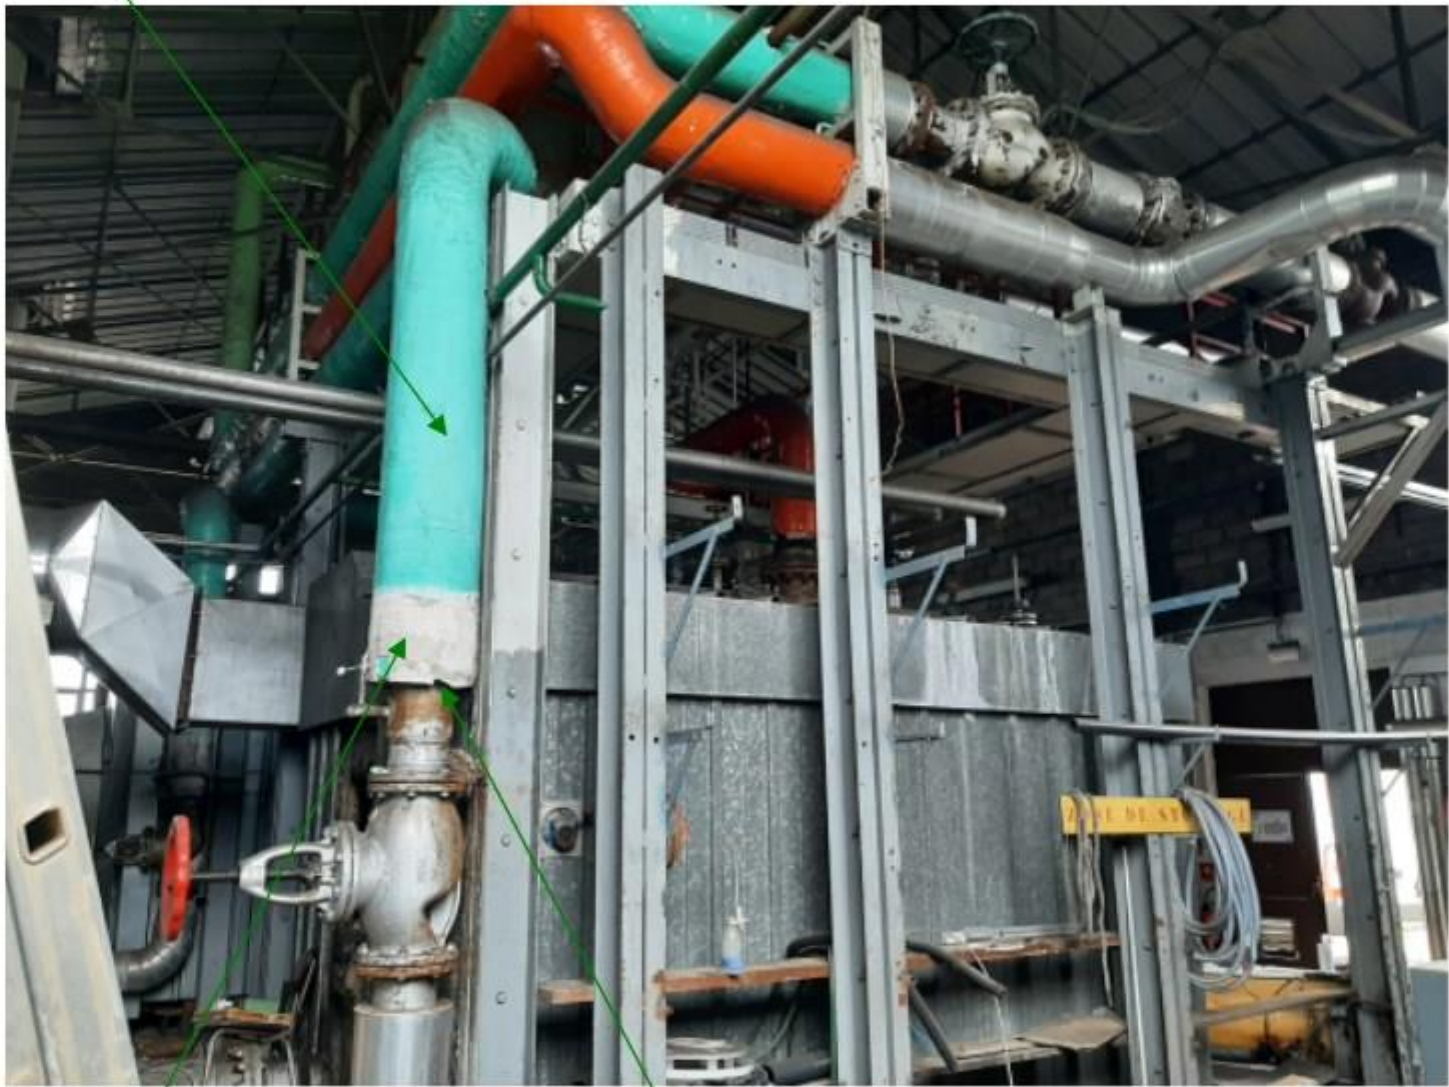
P016 - Non amianté
Enveloppe plâtrée de calorifuge

P015 - Non amianté
Tresse en partie basse du calorifuge

P017 - Non amianté
Calorifuge

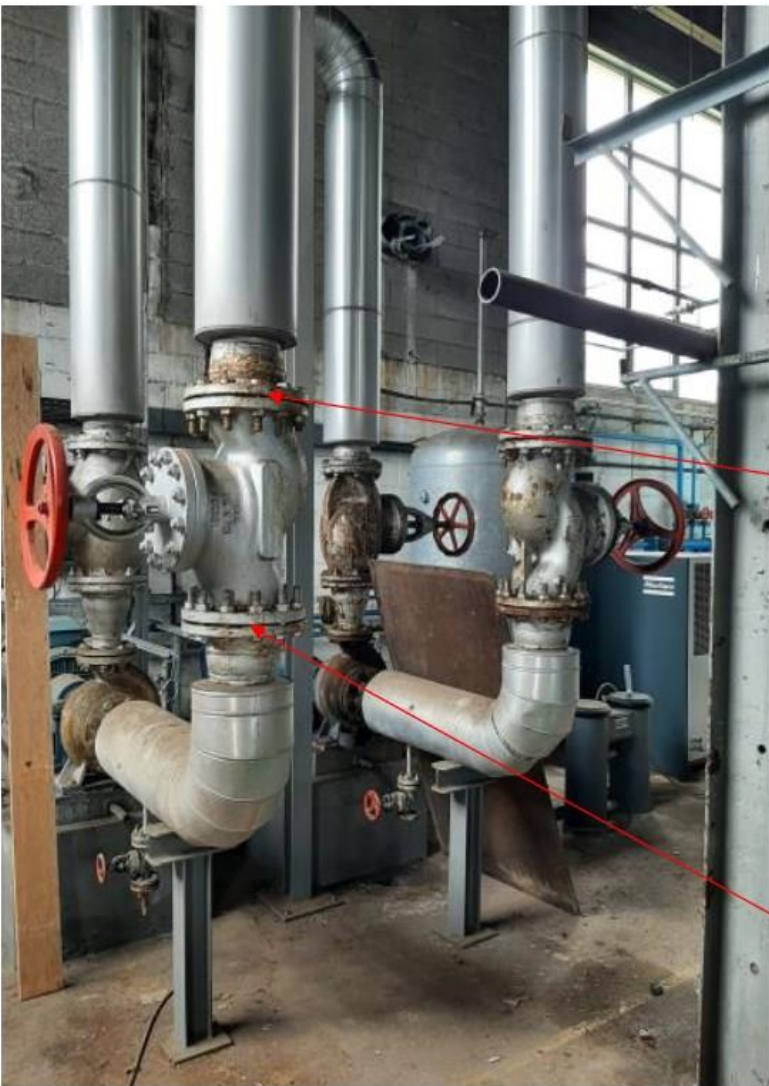
P021 - Amianté
Joint de bride et vanne

P019 - Amianté
Joint de bride et vanne

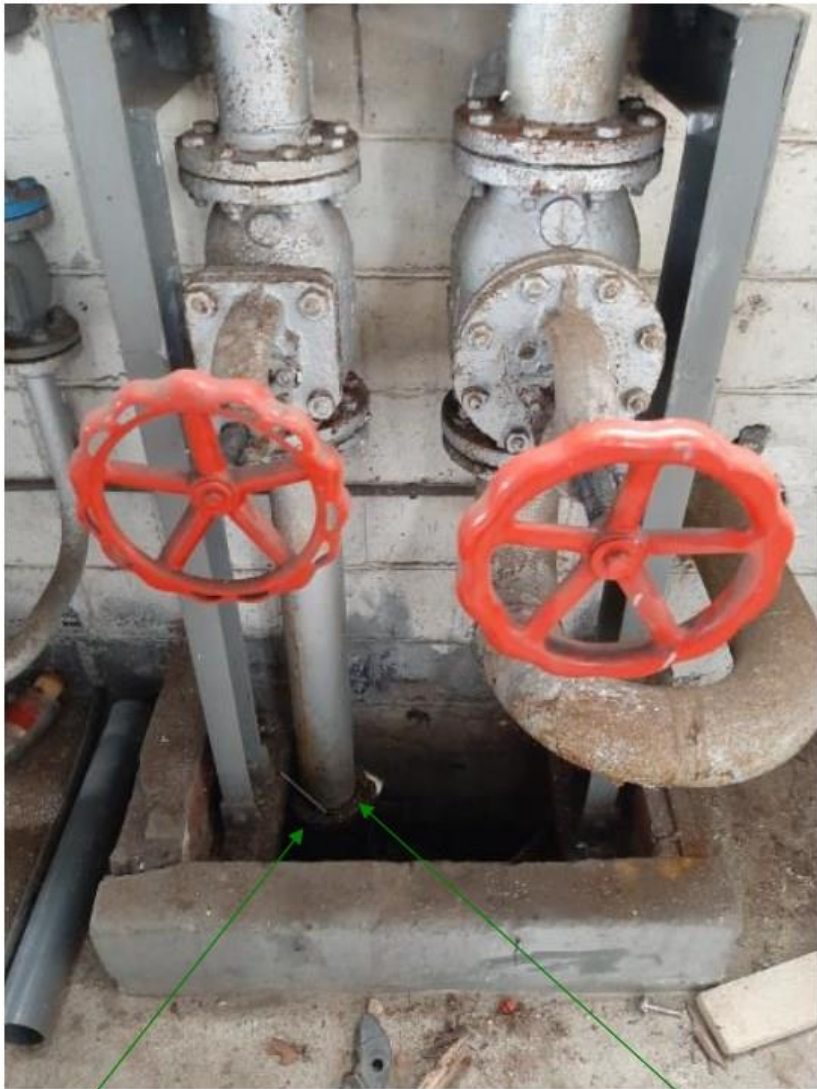
P034 - Non amianté
Revêtement bitumineux sur conduite départ eau chaude

P035 - Non amianté
Calorifuge sur conduite départ eau chaude

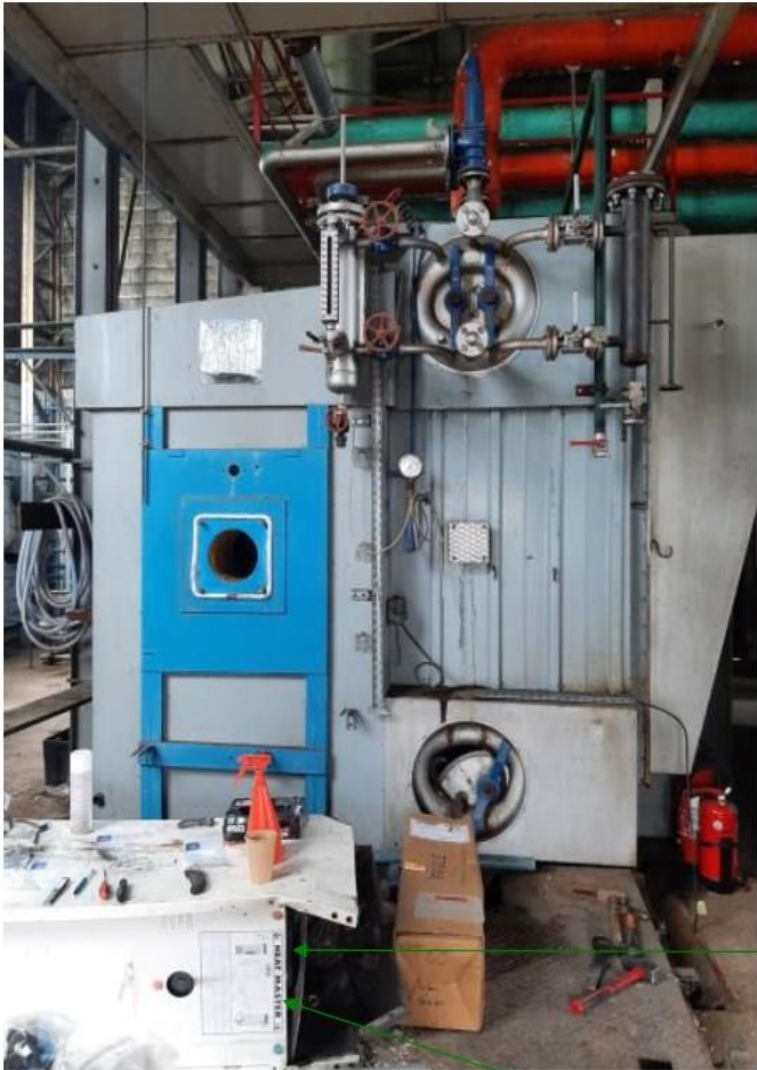
P039 - Non amianté
Joint blanc en partie basse du ballon

P040 - Non amianté
Calorifuge blanc en partie basse du corps de chauffe du ballon
