# Rapport de mission de repérage des matériaux et produits contenant de l'amiante avant démolition dans un immeuble bâti

Quartier La Horie  
Chaufferie  
57370 PHALSBURG

**Date du rapport :** 29/12/2023

**Référence du dossier :** 2312CGENA -  
BI4330000000776

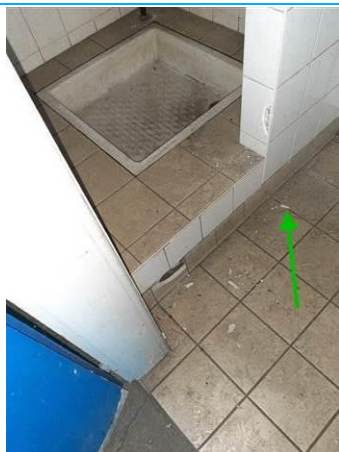
Matériaux : ZPSO-001  
Prélèvement : P001  
Description : Colle de carrelage  
Localisation : Chauffage - Douches  
Résultat : Absence d'amiante

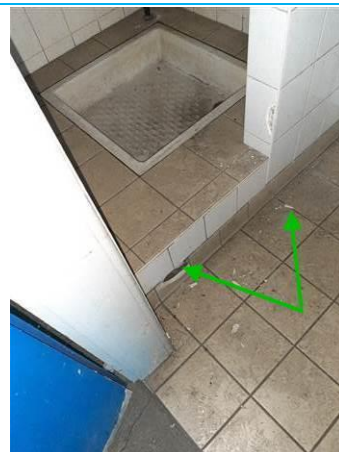
Matériaux : ZPSO-002  
Prélèvement : P002  
Description : Colle de plinthes  
Localisation : Chauffage - Douches  
Résultat : Absence d'amiante

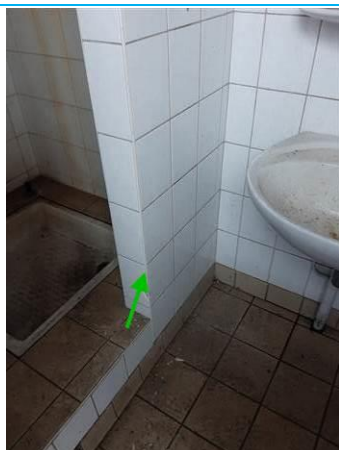
Matériaux : ZPSO-003  
Prélèvement : P003  
Description : Colle de faïence  
Localisation : Chauffage - Douches  
Résultat : Absence d'amiante

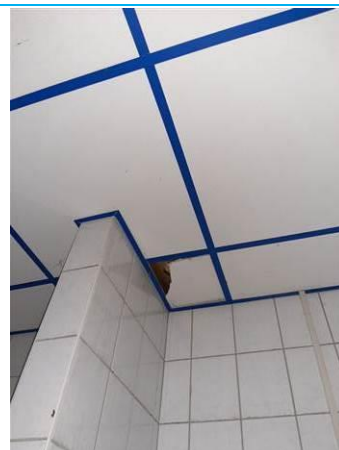
Matériaux : ZPSO-004  
Prélèvement : P004  
Description : Panneaux de faux plafond  
Localisation : Chauffage - Douches  
Résultat : Absence d'amiante

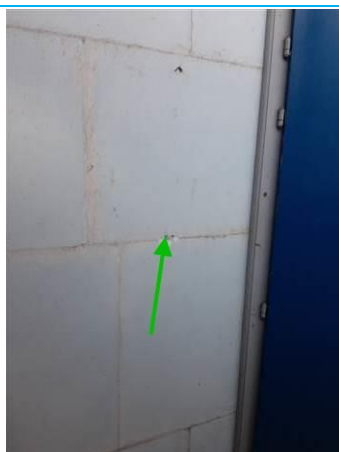
Matériaux : ZPSO-005  
Prélèvement : P005  
Description : Joint de carreaux de plâtre  
Localisation : Chauffage - Douches  
Résultat : Absence d'amiante

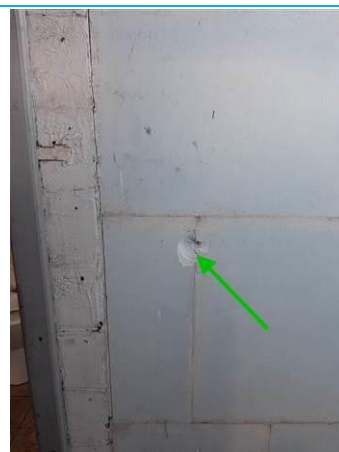
Matériaux : ZPSO-006  
Prélèvement : P006  
Description : Joint de carreaux de plâtre  
Localisation : Chauffage - Douches  
Résultat : Absence d'amiante

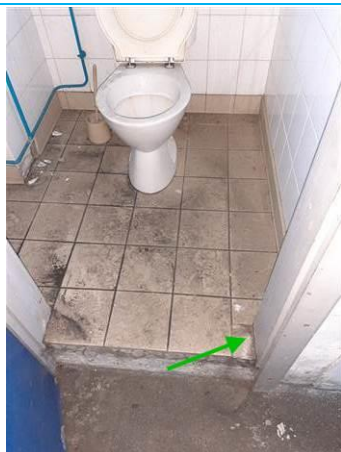
Matériaux : ZPSO-001  
Prélèvement : P007  
Description : Colle de carrelage  
Localisation : Chauffage - WC  
Résultat : Absence d'amiante

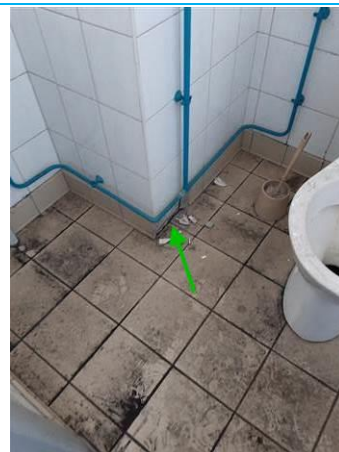
Matériaux : ZPSO-002  
Prélèvement : P008  
Description : Colle de plinthes  
Localisation : Chauffage - WC  
Résultat : Absence d'amiante

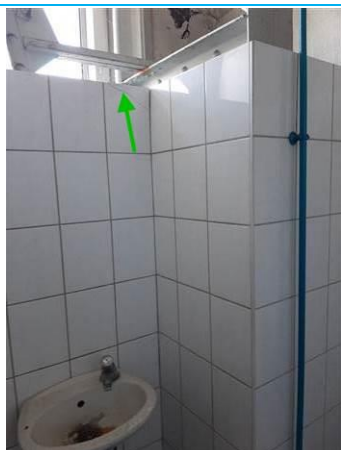
Matériaux : ZPSO-003  
Prélèvement : P009  
Description : Colle de faïence  
Localisation : Chauffage - WC  
Résultat : Absence d'amiante

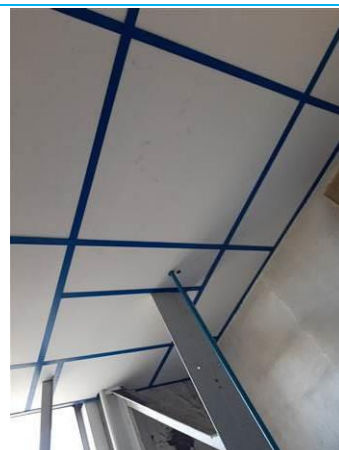
Matériaux : ZPSO-004  
Prélèvement : P010  
Description : Panneaux de faux plafond  
Localisation : Chauffage - WC  
Résultat : Absence d'amiante

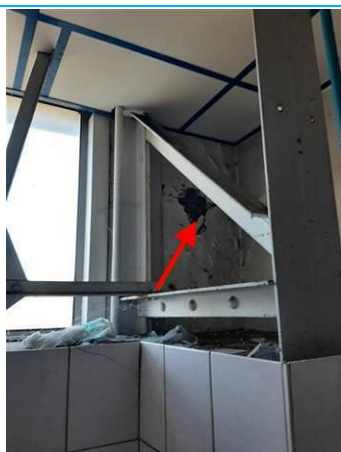
Matériaux : ZPSO-006  
Prélèvement : P011  
Description : Enduit à base de plâtre + peinture  
Localisation : Chauffage - WC  
Résultat : Présence d'amiante

<b>Réf échantillon ITGA :</b> IT032312-6871 <b>Description ITGA :</b> <b>Peinture / Matériau beige avec paillettes</b>			
▸ Peinture non séparable + Matériau beige avec paillettes	MOLP + META (A) le 22/12/2023 Nombre de préparations : 4 Nombre de supports d'analyse : 6	Amiante non détecté (1) / -	Analyste : YNG (3)
<b>Réf dossier client :</b> 2312CGENA - BI4330000000776 - Quartier La Horie Chaufferie 57370 PHALSBOURG <b>Réf échantillon client :</b> P011 - Enduit à base de plâtre + peinture - Chaufferie - WC			
<b>Réf échantillon ITGA :</b> IT032312-6872 <b>Description ITGA :</b> Peinture / Enduit plâtreux blanc en vrac			
▸ Peinture non séparable + Enduit plâtreux blanc en vrac	META (A) le 22/12/2023 Nombre de préparations : 1 Nombre de supports d'analyse : 2	Présence de fibres d'amiante / <b>Chrysotile</b>	Analyste : YNG (2)

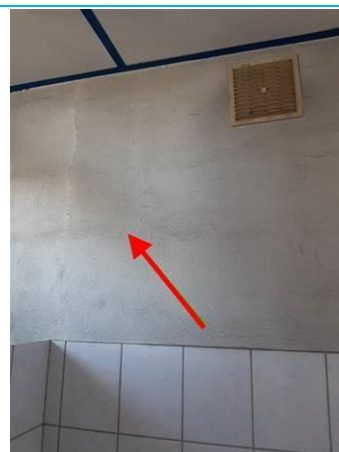
Matériaux : ZPSO-006  
Prélèvement : P012  
Description : Enduit à base de plâtre + peinture  
Localisation : Chauffage - WC  
Résultat : Présence d'amiante

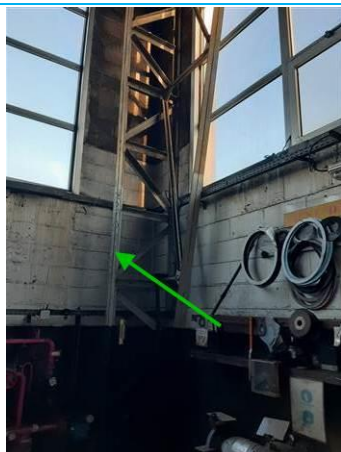
Matériaux : ZPSO-007  
Prélèvement : P013

Description : Peinture décorative sur charpente métallique  
Localisation : Chaufferie - Salle des chaudières  
Résultat : Absence d'amiante

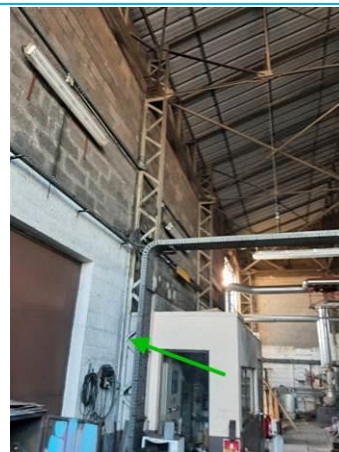
Matériaux : ZPSO-007  
Prélèvement : P014

Description : Peinture décorative sur charpente métallique  
Localisation : Chaufferie - Salle des chaudières  
Résultat : Absence d'amiante

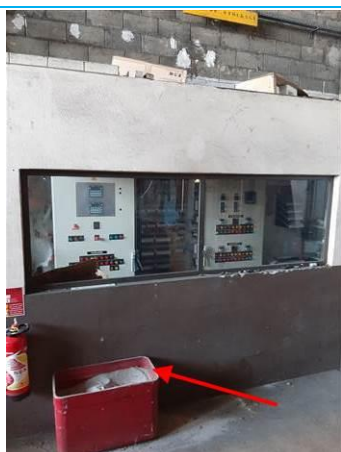
Matériaux : ZPSO-008  
Prélèvement :

Description : Bac à sable en amiante ciment  
Localisation : Chaufferie - Salle des chaudières  
Résultat : Présence d'amiante

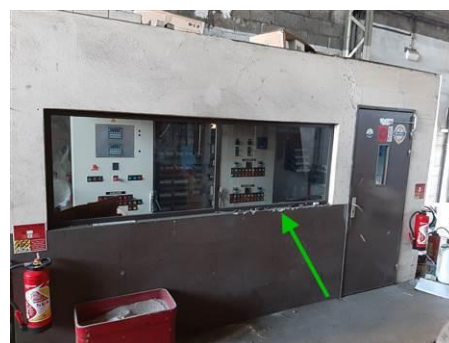
Matériaux : ZPSO-009  
Prélèvement : P015

Description : Enduit à base de plâtre + peinture  
Localisation : Chaufferie - Local 1  
Résultat : Absence d'amiante

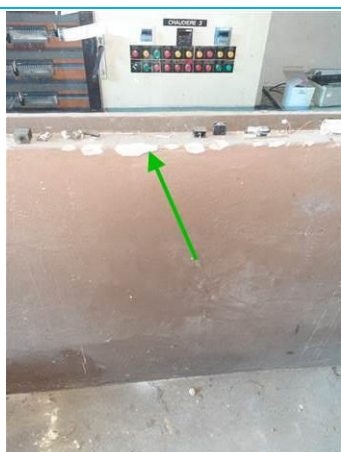
Matériaux : ZPSO-009  
Prélèvement : P016

Description : Enduit à base de plâtre + peinture  
Localisation : Chaufferie - Local 1  
Résultat : Absence d'amiante

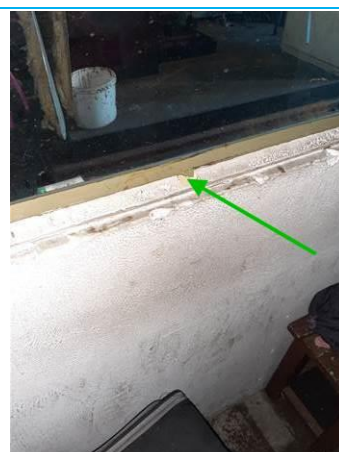
Matériaux : ZPSO-010  
Prélèvement : P017

Description : Joint de mastic de vitrage  
Localisation : Chaufferie - Local 1  
Résultat : Absence d'amiante

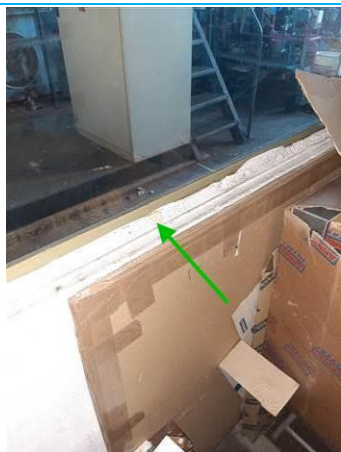
Matériaux : ZPSO-010  
Prélèvement : P018  
Description : Joint de mastic de vitrage  
Localisation : Chauffage - Local 1  
Résultat : Absence d'amiante

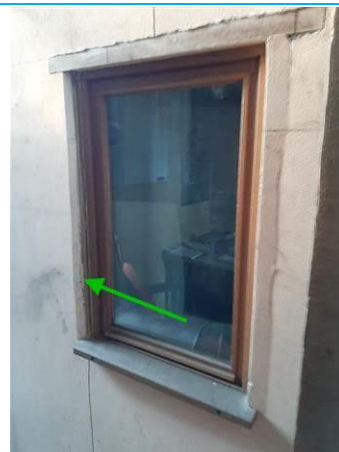
Matériaux : ZPSO-011  
Prélèvement : P019  
Description : Joint d'étanchéité entre menuiserie et structure  
Localisation : Chauffage - Local 2  
Résultat : Absence d'amiante

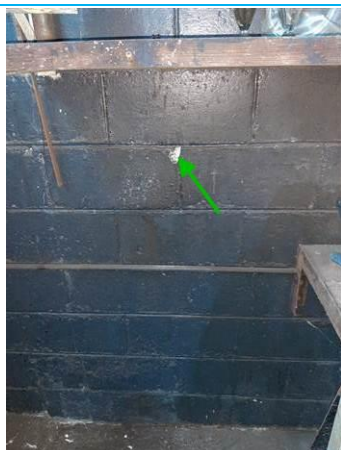
Matériaux : ZPSO-012  
Prélèvement : P020  
Description : Joint entre blocs de béton aggro  
Localisation : Chauffage - Salle des chaudières  
Résultat : Absence d'amiante

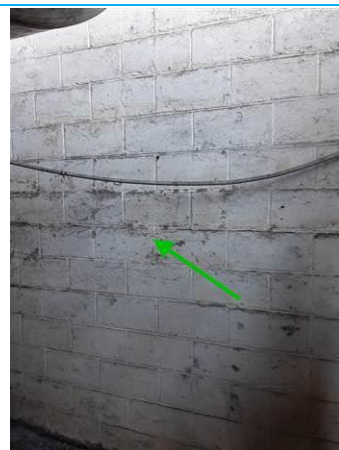
Matériaux : ZPSO-012  
Prélèvement : P021  
Description : Joint entre blocs de béton aggro  
Localisation : Chauffage - Salle des chaudières  
Résultat : Absence d'amiante

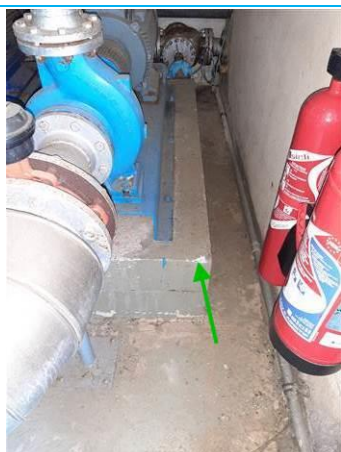
Matériaux : ZPSO-013  
Prélèvement : P022  
Description : Peinture de sol sur massif béton  
Localisation : Chauffage - Sous station  
Résultat : Absence d'amiante

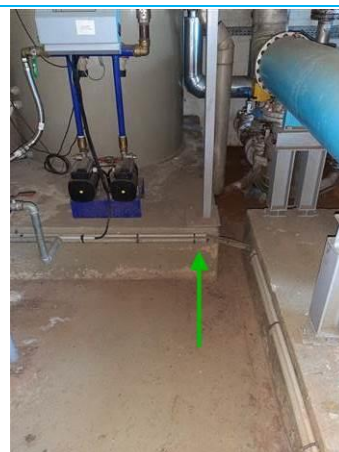
Matériaux : ZPSO-013  
Prélèvement : P023  
Description : Peinture de sol sur massif béton  
Localisation : Chauffage - Sous station  
Résultat : Absence d'amiante

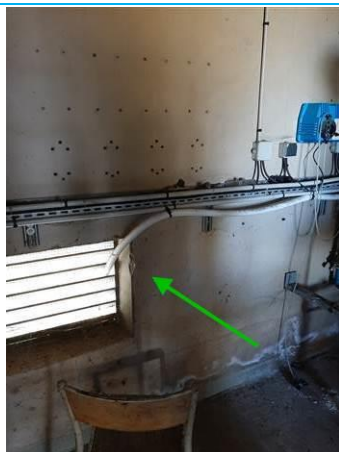
Matériaux : ZPSO-014  
Prélèvement : P024  
Description : Enduit à base de ciment projeté  
Localisation : Chaufferie - Sous station  
Résultat : Absence d'amiante

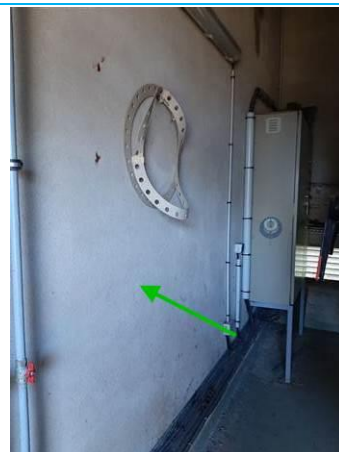
Matériaux : ZPSO-014  
Prélèvement : P025  
Description : Enduit à base de ciment projeté  
Localisation : Chaufferie - Sous station  
Résultat : Absence d'amiante
