**Restructuration de l'ancien bâtiment IFSI  
Centre Hospitalier**

**19 - BRIVE LA GAILLARDE**

**Compte rendu d'auscultation de structure**

Dossier : L23.24.053.A

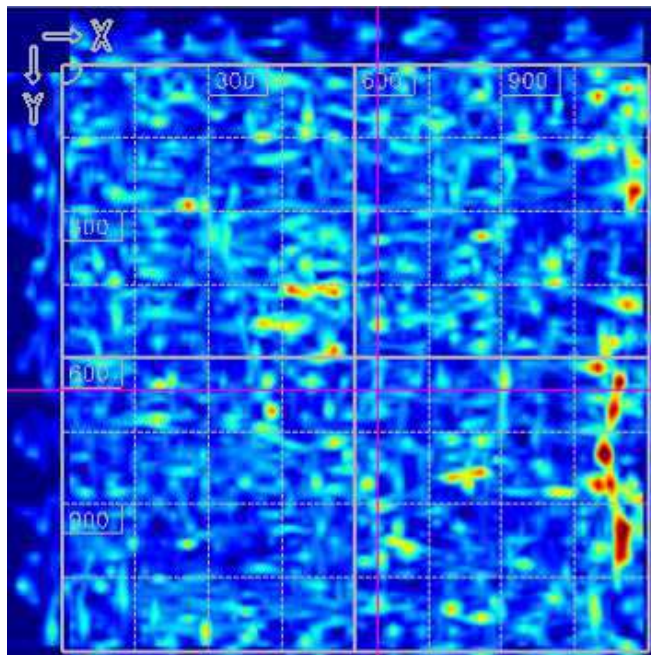
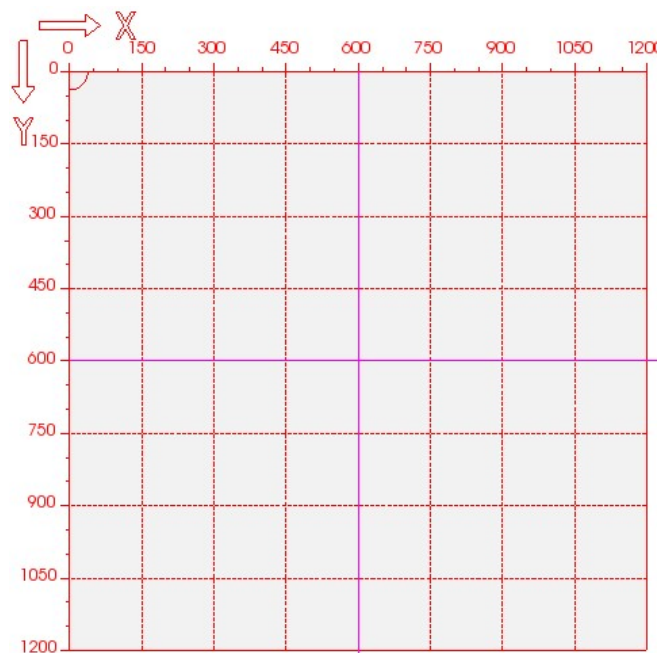
➔ Absence de signaux

- épaisseur totale  $\approx 12,0 / 14,0$  cm dont  $\approx 4,7$  cm de chape
- absence d'armature et de polyane

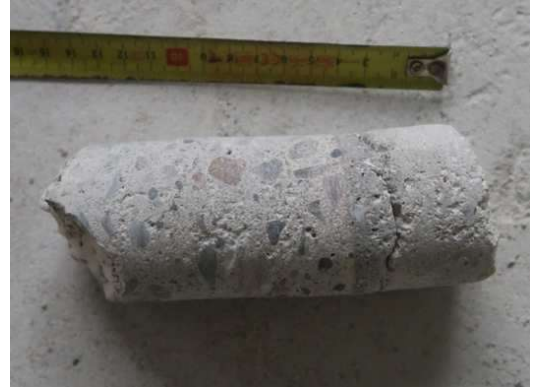
➤ Carottage C1

- de 0,0 à 4,7 cm : mortier gris / chape
- de 4,7 à 12,0/14,0 cm : béton gris – aspect courant
- à 12,0/14,0 cm : GNT calcaire

Nota : absence de polyane

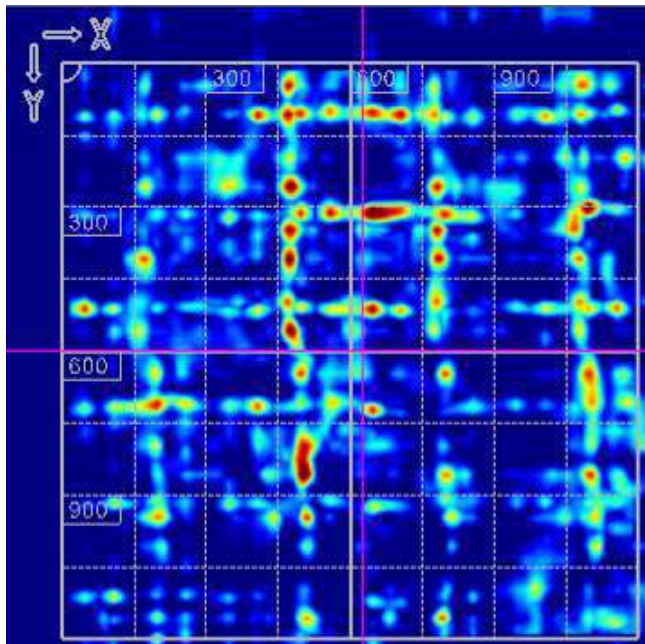
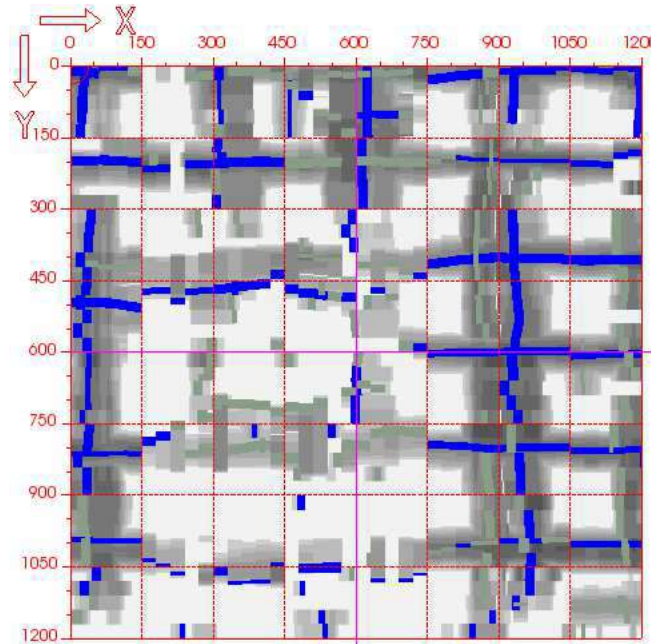
- épaisseur totale  $\approx 12,3$  cm dont  $\approx 4,5$  cm de chape
- absence de polyane
- armatures :
  - espacement selon X : 300 mm
  - espacement selon Y : 200 mm

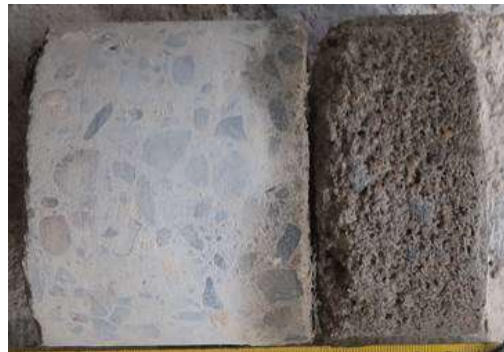
## ➤ Carottage C2

- de 0,0 à 4,5 cm : mortier gris / chape
- de 4,5 à 12,3 cm : béton gris – aspect courant

- armatures  $\varnothing \approx 3$  mm à  $\approx 11,8$  cm de profondeur
- absence de polyane

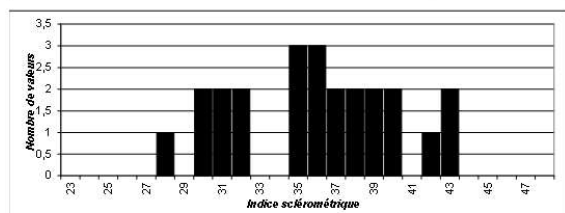
S2
- Valeur médiane Indice sclérométrique	37
- % des valeurs différant de + 6 % par rapport à la valeur médiane (*)	18,5
- Résistance en compression déduite (ordre de grandeur**)	34 $\pm$ 6,2 MPa

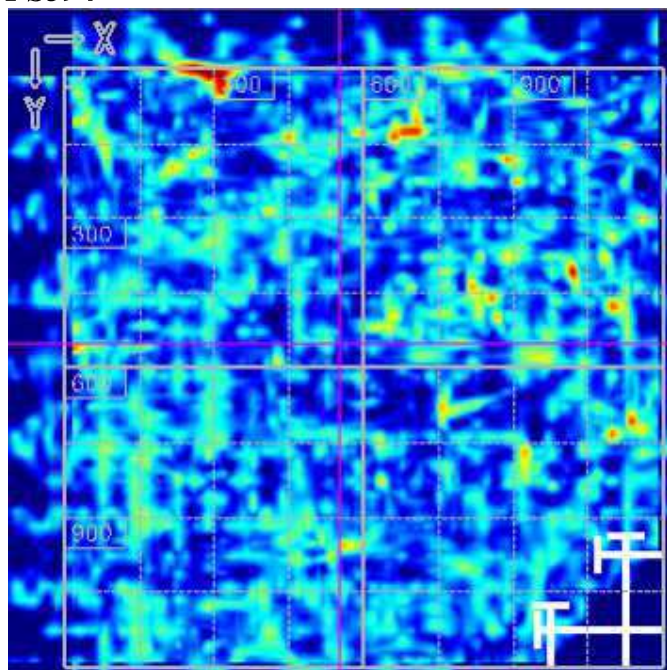
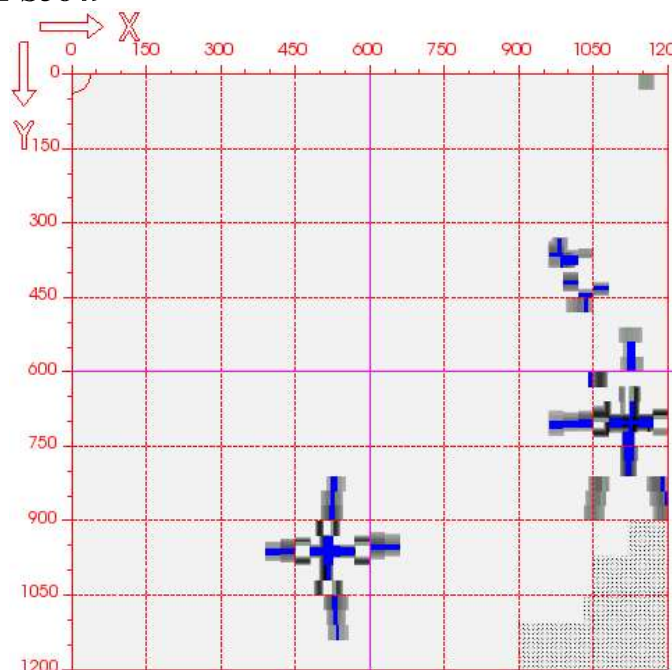
➔ Absence de signaux significatifs

- épaisseur totale  $\approx 12,0 / 14,0$  cm dont  $\approx 4,0$  cm de chape
- absence d'armature et de polyane

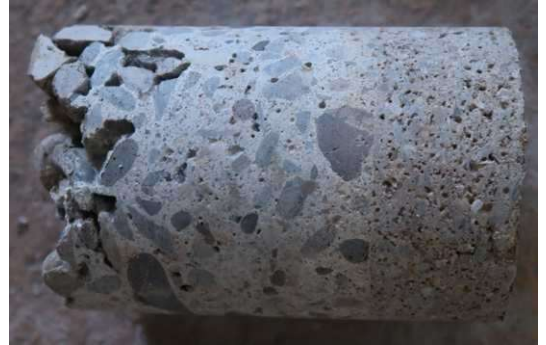
➤ Carottage C3

- à 0,0 cm : peinture
- de 0,0 à 4,0 cm : mortier gris beige / chape
- de 4,0 à 12,0/14,0 cm : béton gris – aspect courant

Nota : absence de polyane

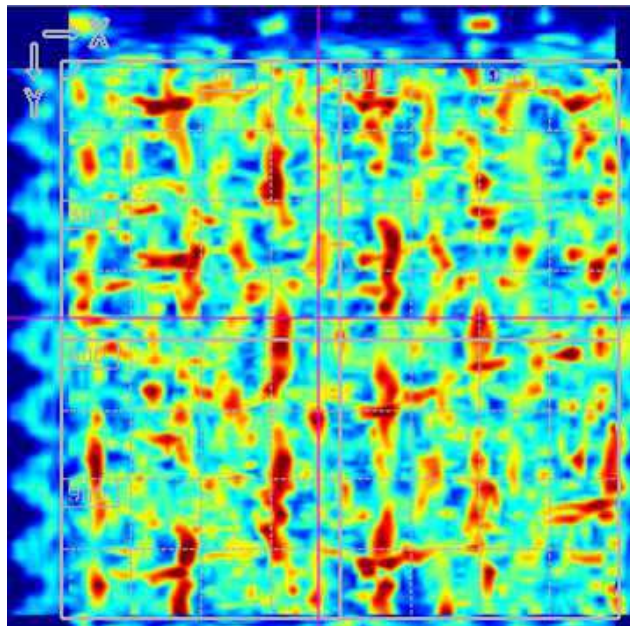
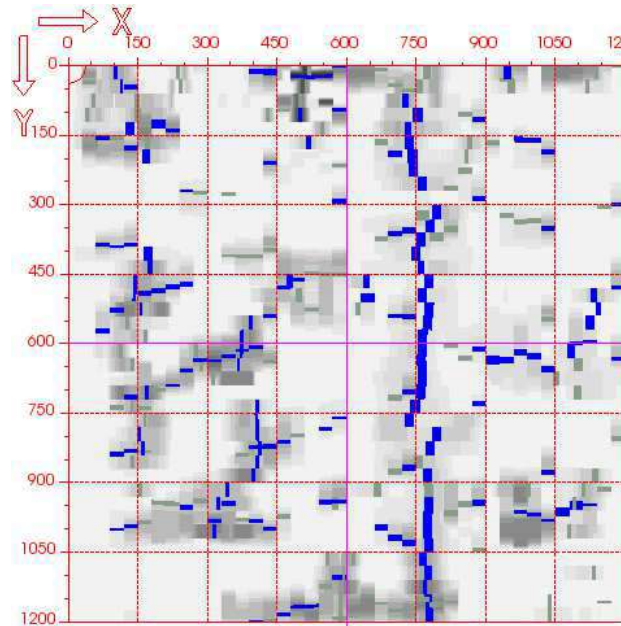
➔ Absence d'armature dans le mur

- **Mur en brique d'épaisseur totale ≈ 27,0 cm**

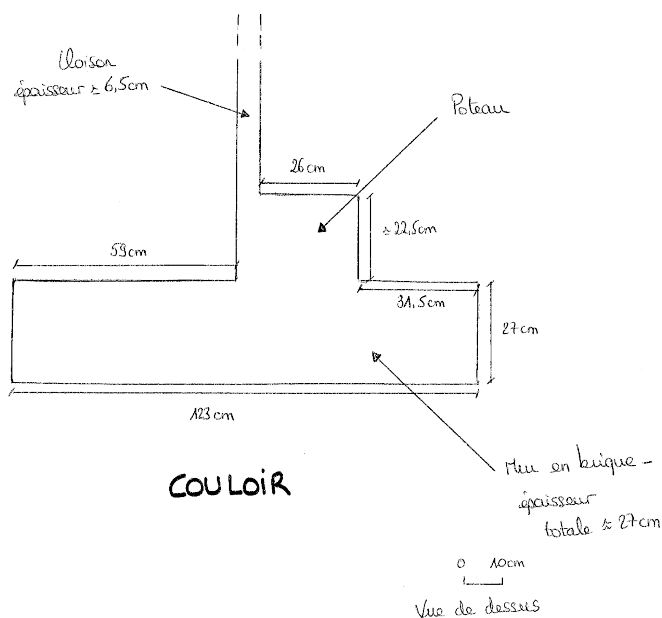
➤ Mesures géométriques

Nota : présence d'une structure de type poteaux / poutres dans cette zone (voir schéma ci-dessus)

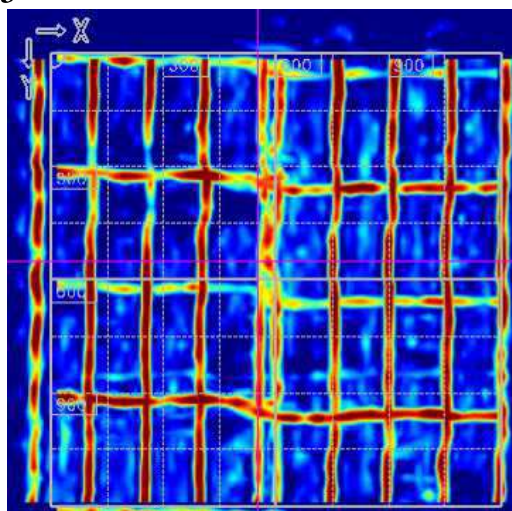
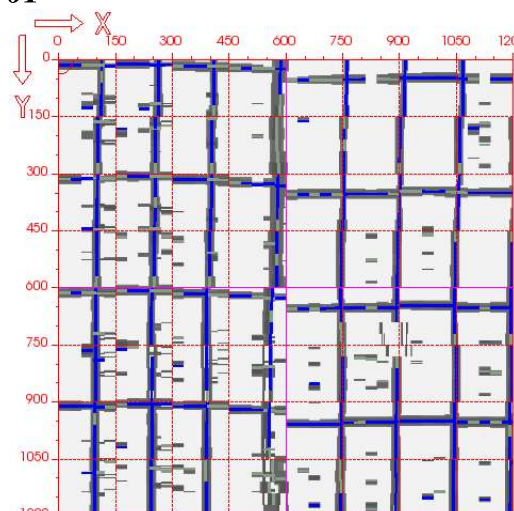
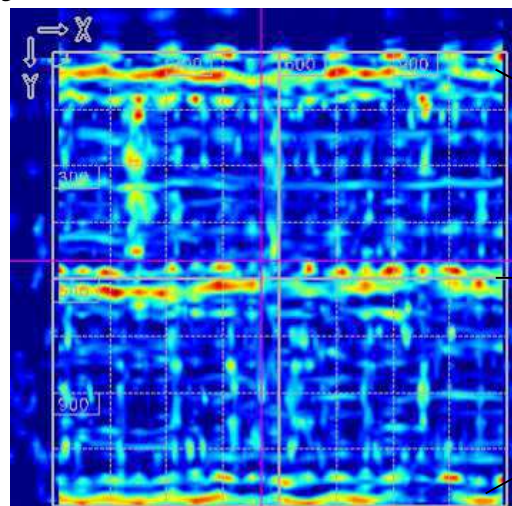
- épaisseur totale  $\approx 27,4$  cm dont 4,5 cm de chape
- armatures dalle de compression : TS 150 / 300
- sens de portée :

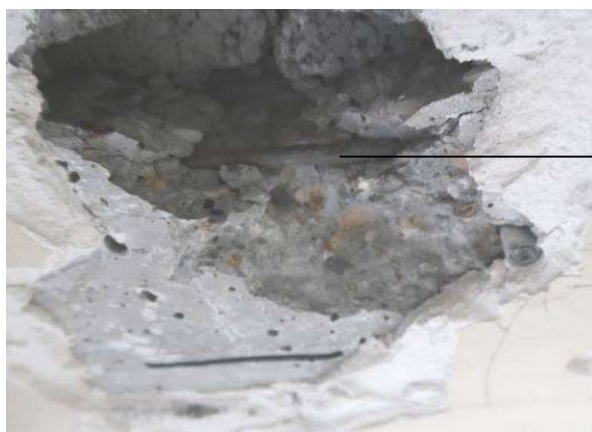
Armature  $\varnothing \approx 5$  mm

- poutrelles :
  - largeur  $\approx 10$  cm
  - entraxe  $\approx 56$  cm
  - armatures : 2 fils  $\varnothing \approx 5$  mm - enrobage compris entre 18 et 20 mm

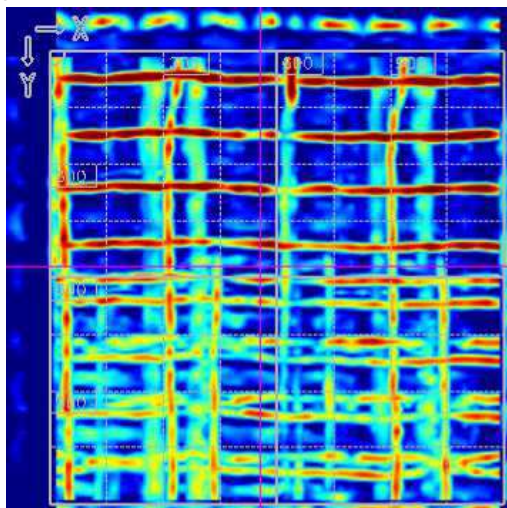
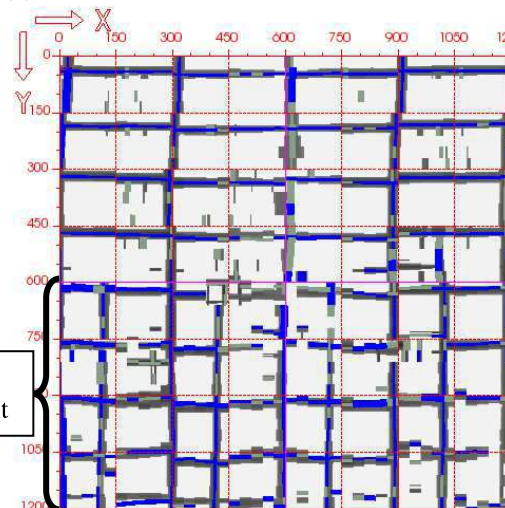
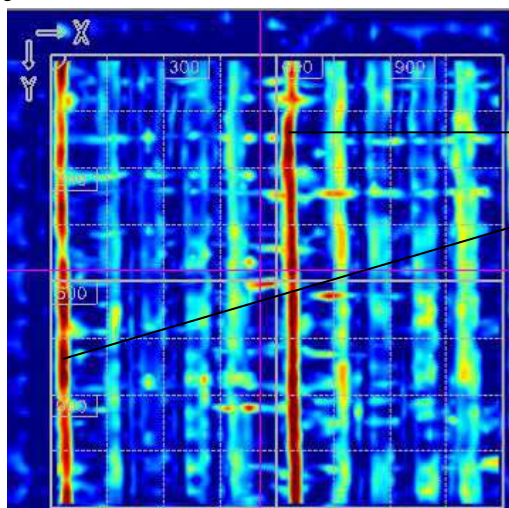
- épaisseur totale  $\approx 22,0$  cm dont 3,1 cm de chape
- armatures dalle de compression : TS 150 / 300
- sens de portée :

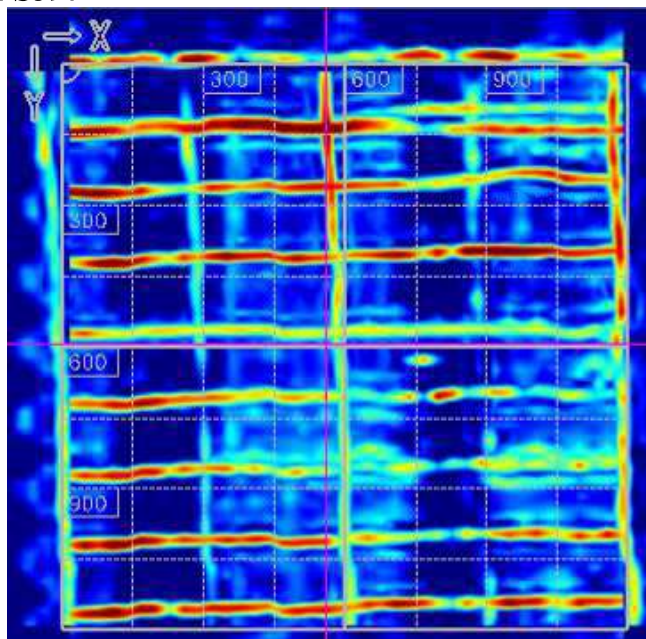
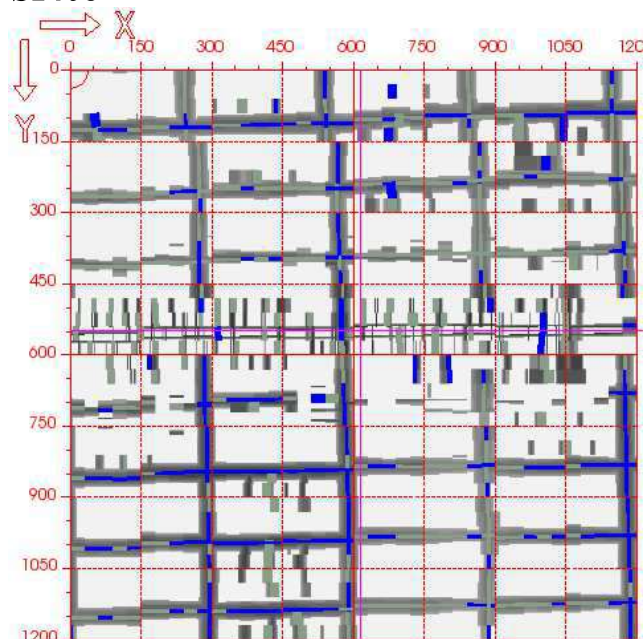
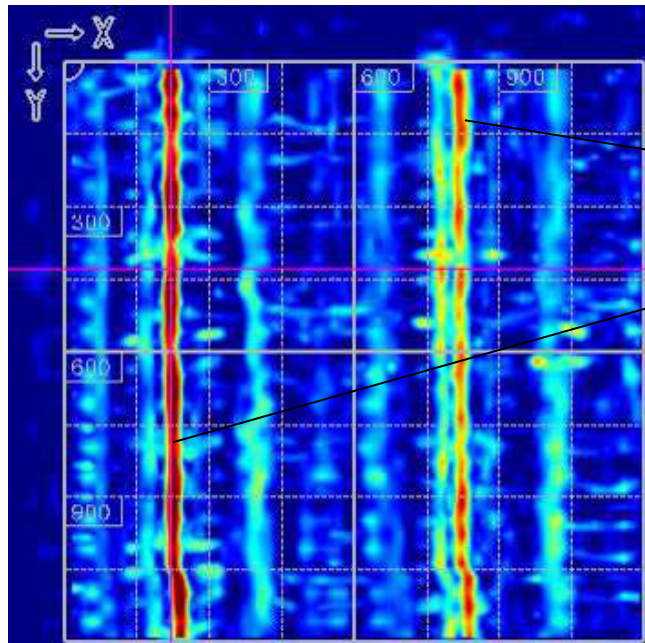
- plancher :
  - épaisseur ≈ 9,0 cm dont 3,1 / 3,2 cm de chape
  - armatures :
    - selon X : espacement ≈ 300 mm - Ø ≈ 3 mm
    - selon Y : espacement ≈ 150 mm - Ø ≈ 4 mm

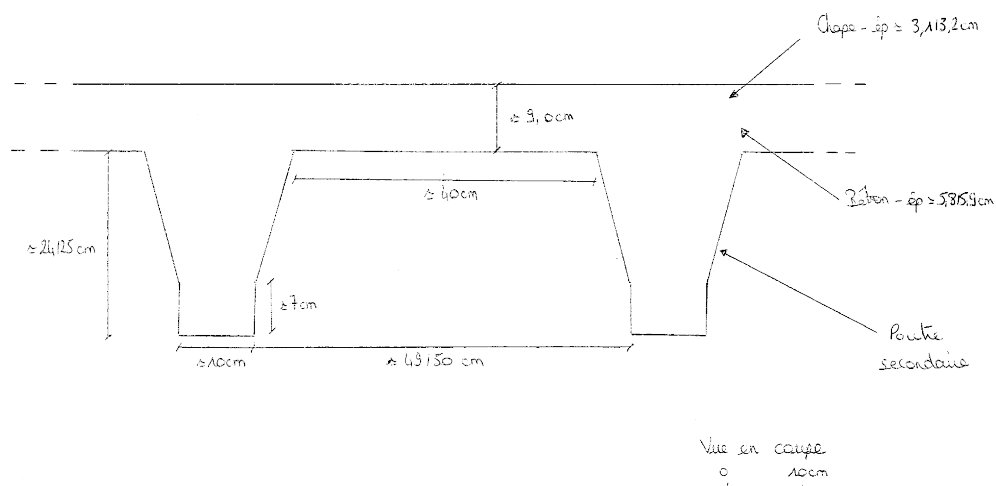
- géométrie du plancher – voir schéma ci-dessus
- poutres secondaires :
  - portée ≈ 6,6 m - sens perpendiculaire à la façade (voir schéma ci-dessous)

- entraxe ≈ 60 cm
- largeur en sous-face ≈ 10 cm
- retombée ≈ 24 / 25 cm
- armatures et enrobage – voir schémas ci-dessus

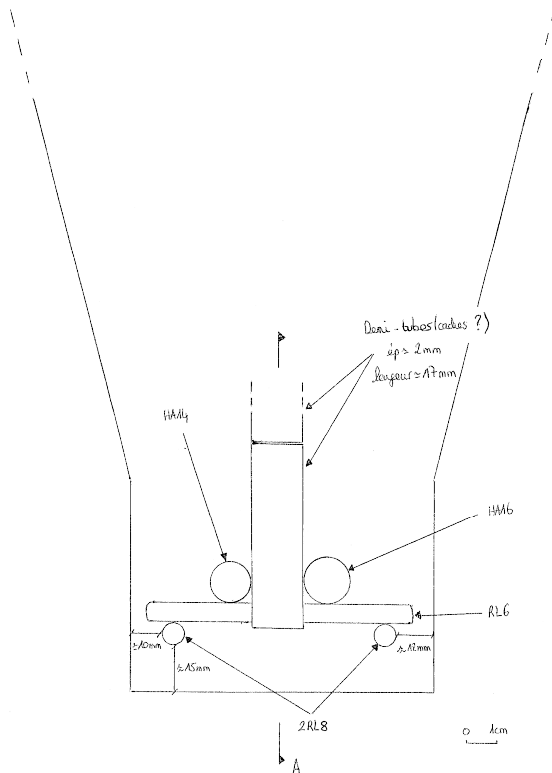
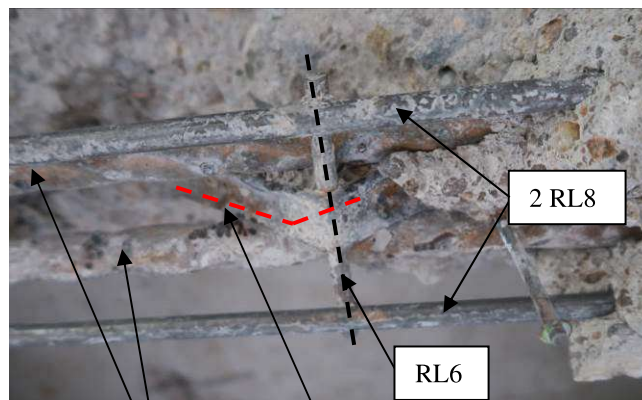
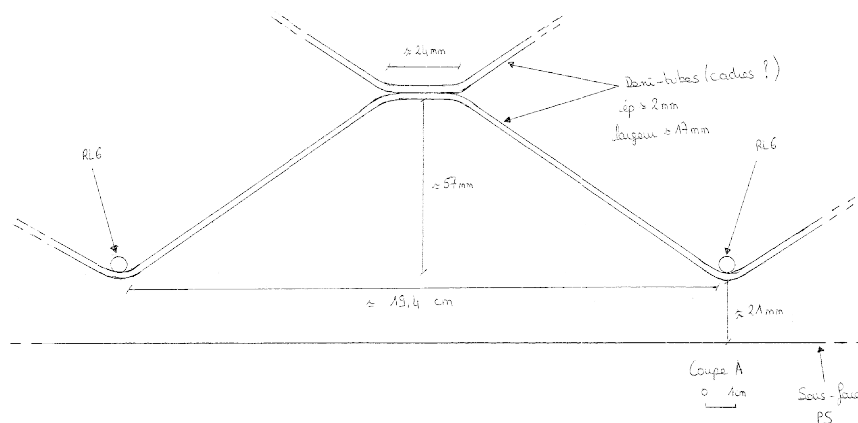
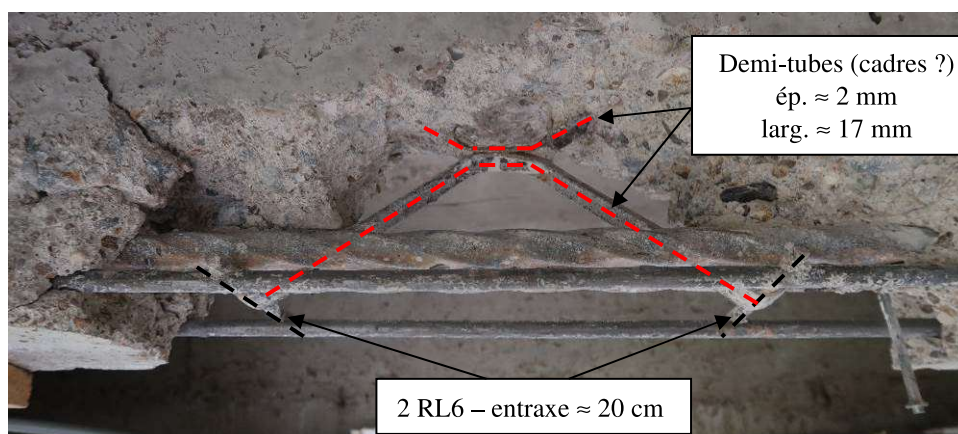
**Nota** : Présence de demi-tubes (épaisseur ≈ 2 mm et largeur ≈ 17 mm) - éléments faisant office de cadres ?

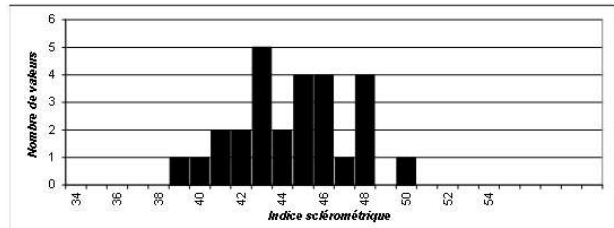
S1
- Valeur médiane Indice sclérométrique	45
- % des valeurs différant de + 6 % par rapport à la valeur médiane (*)	0,0
- Résistance en compression déduite (ordre de grandeur**)	35 ± 6,3 MPa

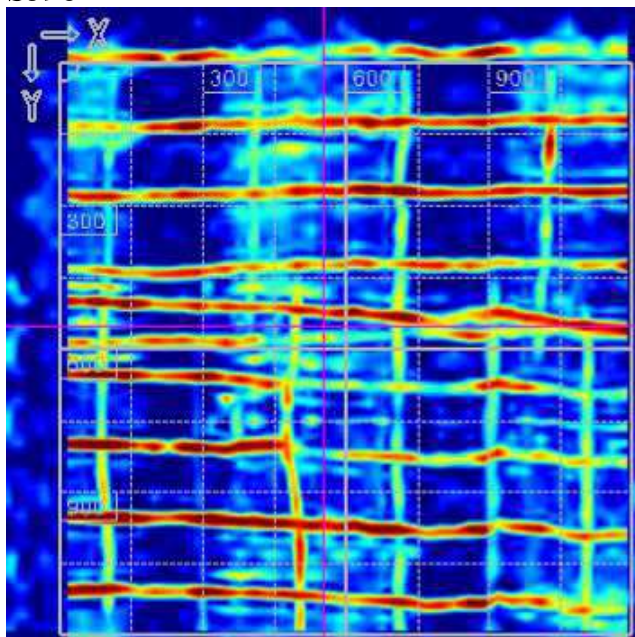
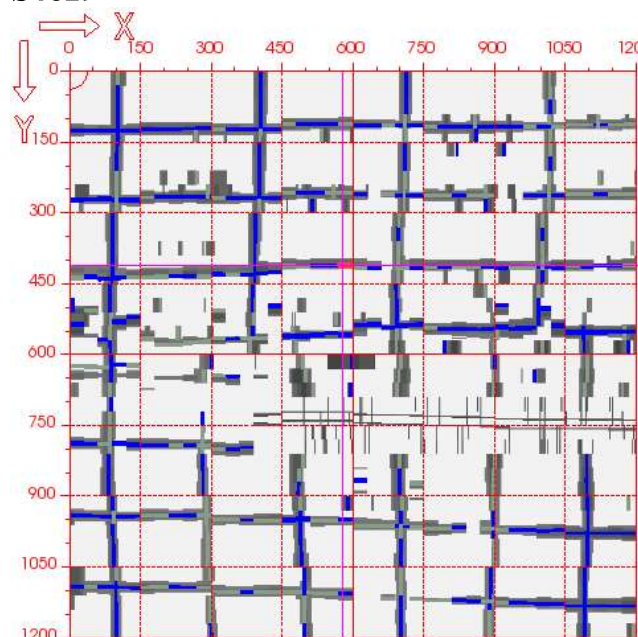
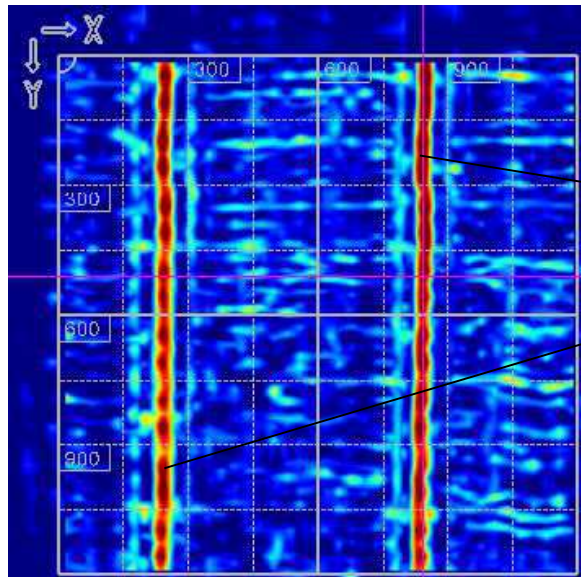
- épaisseur ≈ 9,3 cm dont 3,8 cm de chape
- armatures :
  - selon X : espacement ≈ 300 mm
  - selon Y : espacement ≈ 150 mm

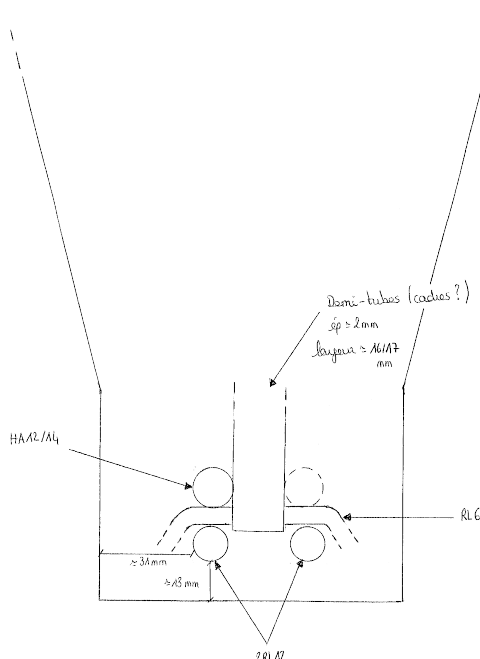
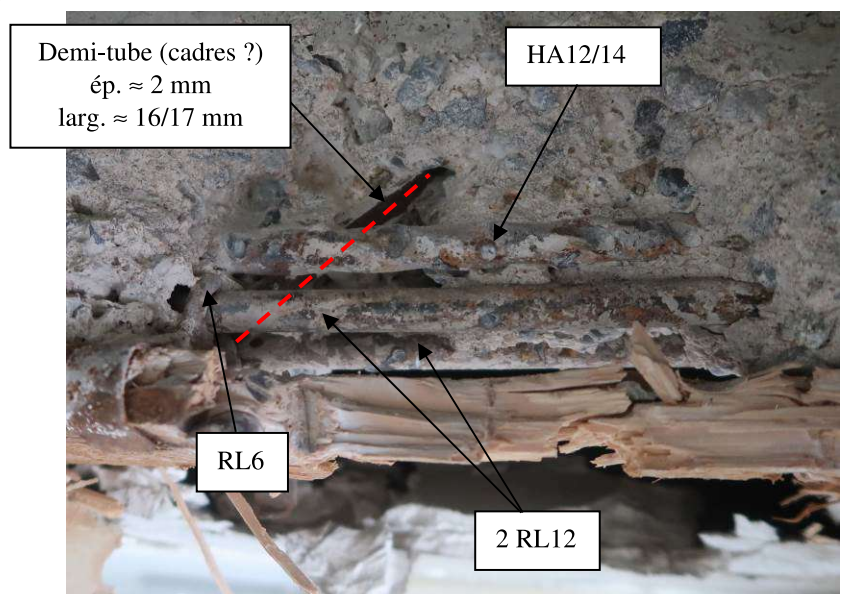
- armatures et enrobage – voir schémas ci-dessus

**Nota** : les armatures RL6 sont reliées à des éléments métalliques permettant le soutien du coffrage en bois (voir photo ci-dessus)

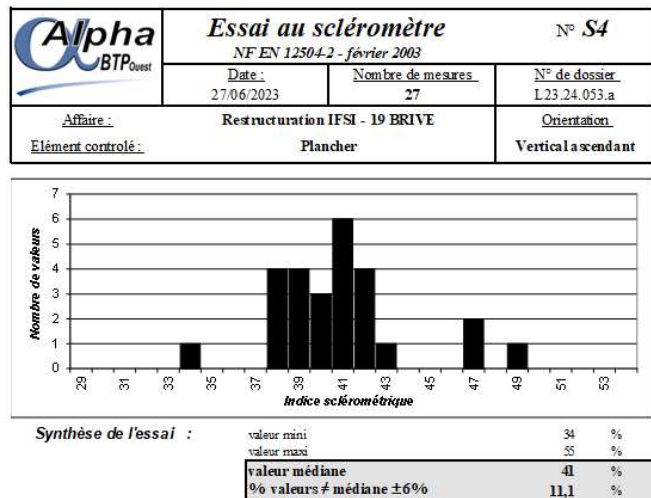
<b>S4</b>
- Valeur médiane Indice sclérométrique	41
- % des valeurs différant de + 6 % par rapport à la valeur médiane (*)	11,1
- Résistance en compression déduite (ordre de grandeur**)	29 ± 6 MPa

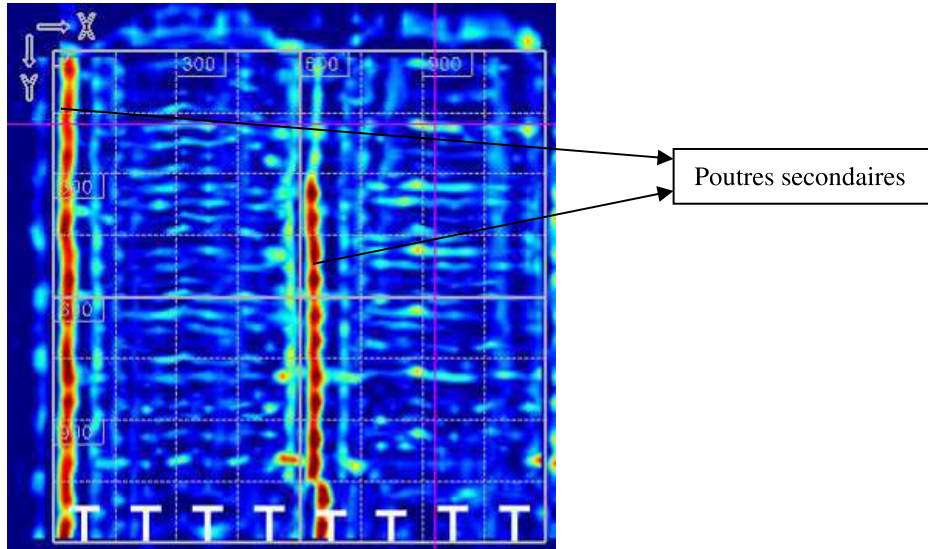
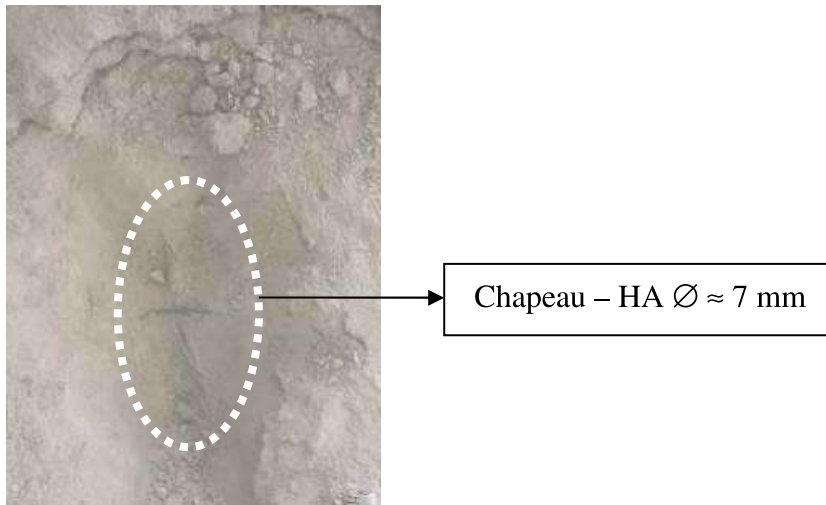
Les sondages ont mis en évidence la présence d'un chapeau entre poutre principale et poutre secondaire :

- HA  $\varnothing \approx 7$  mm
- longueur par rapport au nu de la poutre principale  $\approx 40 / 45$  cm (estimée à partir des plans fournis)

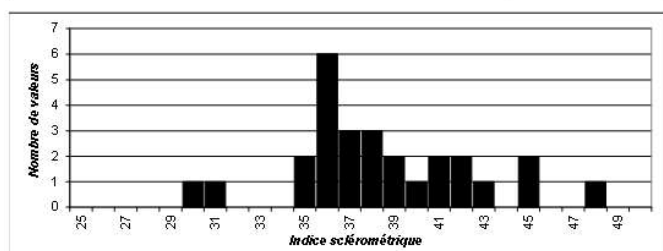
S5
- Valeur médiane Indice sclérométrique	38
- % des valeurs différant de + 6 % par rapport à la valeur médiane (*)	18,5
- Résistance en compression déduite (ordre de grandeur**)	25 ± 5,7 MPa

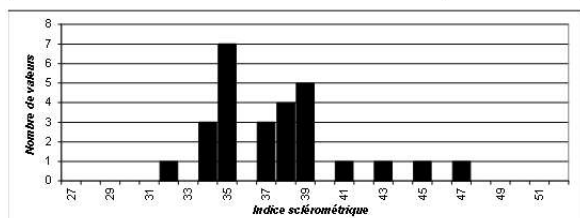
<b>S3</b>
- Valeur médiane Indice sclérométrique	37
- % des valeurs différant de + 6 % par rapport à la valeur médiane (*)	7,4
- Résistance en compression déduite (ordre de grandeur**)	23 ± 5,6 MPa
