Chargement d'un plancher Bâtiment de l'ancien IFSI

19 - BRIVE LA GAILLARDE

Essai de chargement de plancher

Dossier : L23.11.293.b

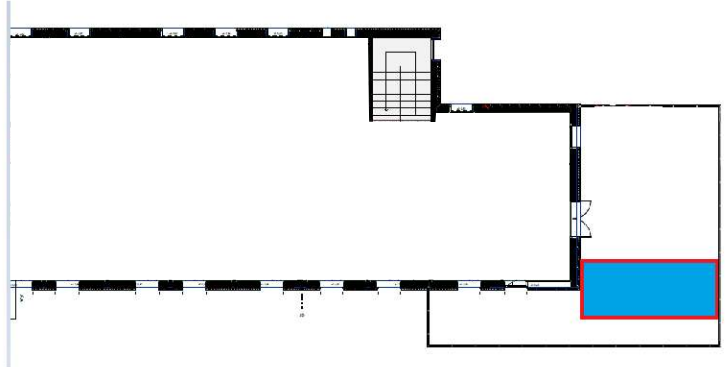
Une zone de plancher a été testé le 19/06/2024 (implantation ci-contre) :

- plancher Haut RdC
- poutrelles béton précontraint / hourdis béton
- entraxes $\approx 0,60$ m
- portée $\approx 5,88$ m

La **déformation maxi** pour une surcharge de 250 kg/m^2 est donc au droit de la poutrelle testée de **$\approx 0,60 \text{ mm}$** soit $\approx 1/9800^{\text{ème}}$ de la portée ($\approx 5,88 \text{ m}$).

Le plancher est revenu à son état initial après déchargement (déformations résiduelles quasi nulles : $0,01 \text{ mm}$).
