RAPPORT 2324A-482

Site : CNRS Rue Pouchet à Paris (75)

Mission : Avis technique suite à désordre

Dans le cadre de la rénovation énergétique du site CNRS Rue Pouchet à Paris (75), le maître d'ouvrage représenté par AU4G a missionné le bureau d'études BOST afin de procéder à un examen visuel des planchers et des façades.

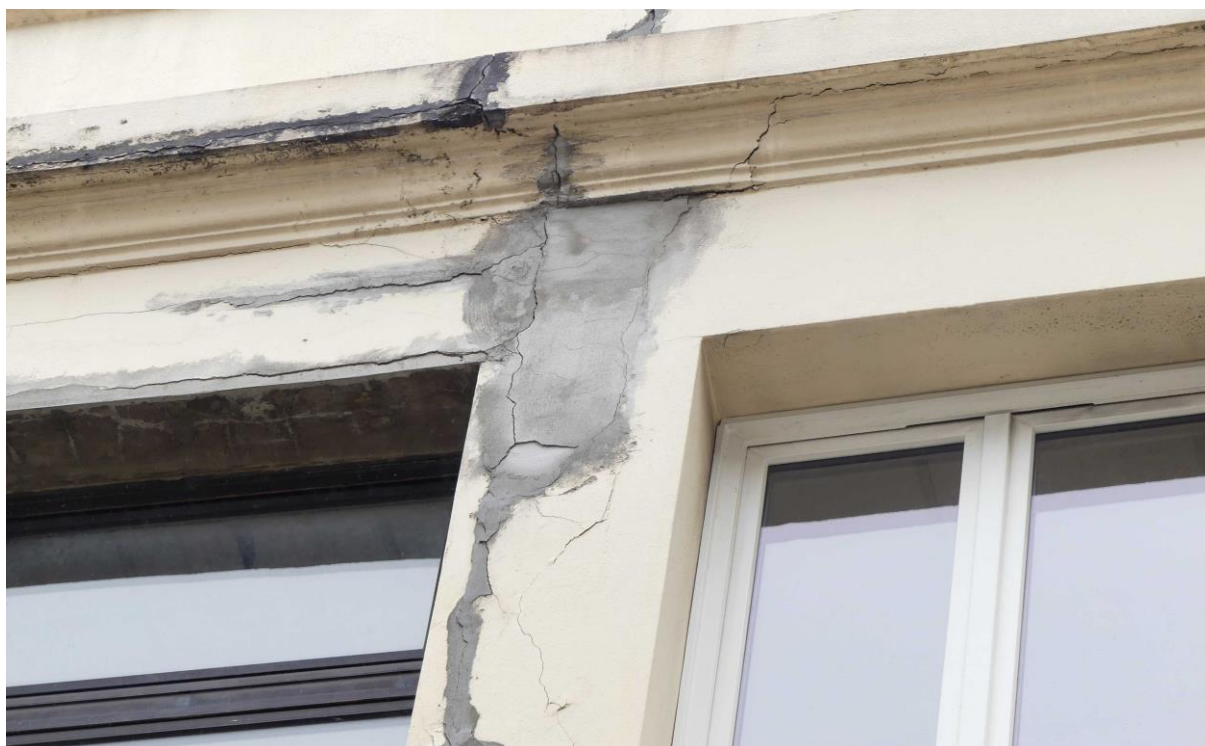
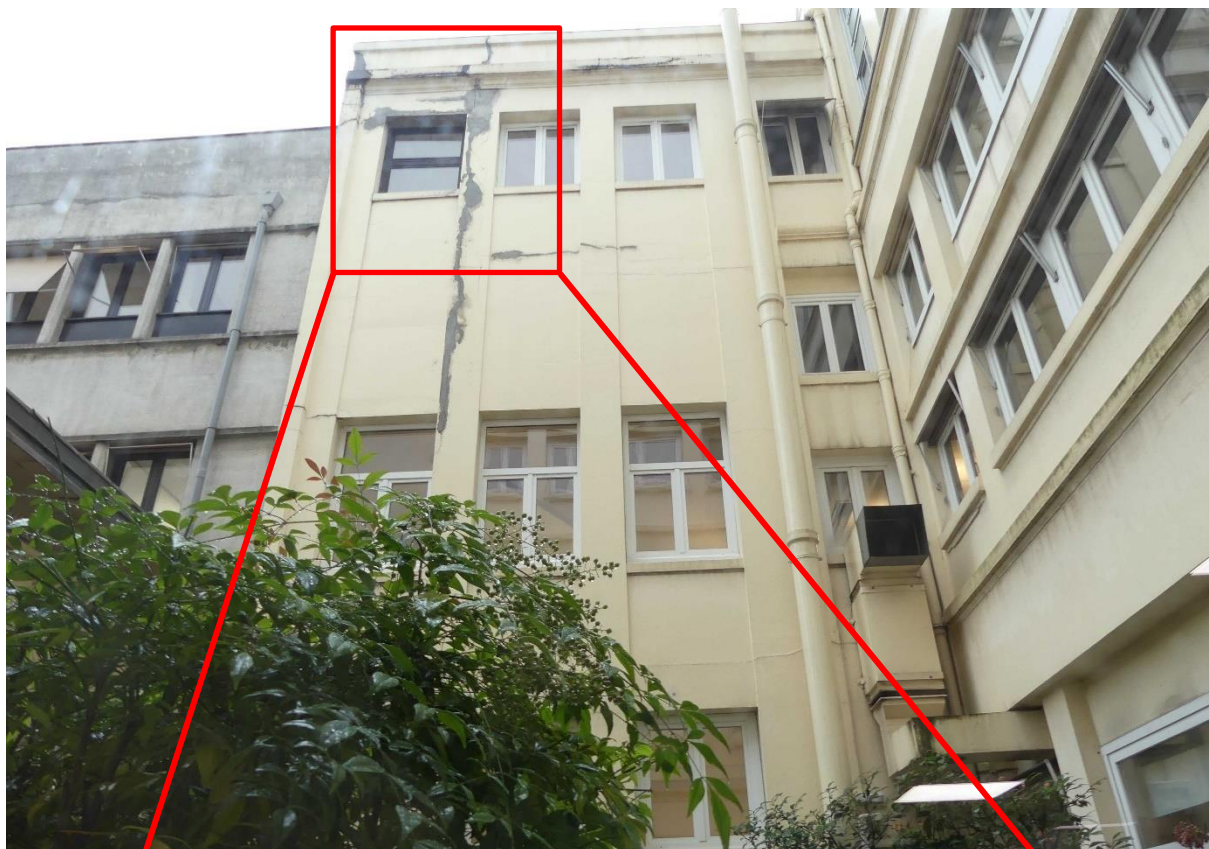
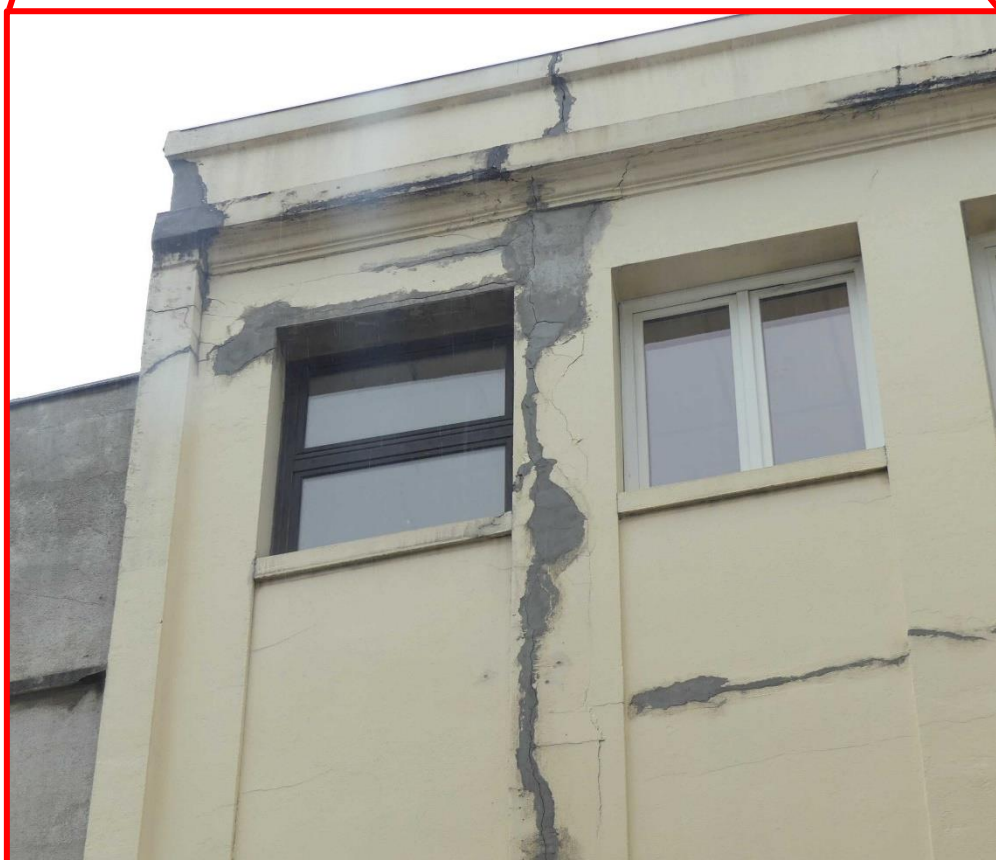
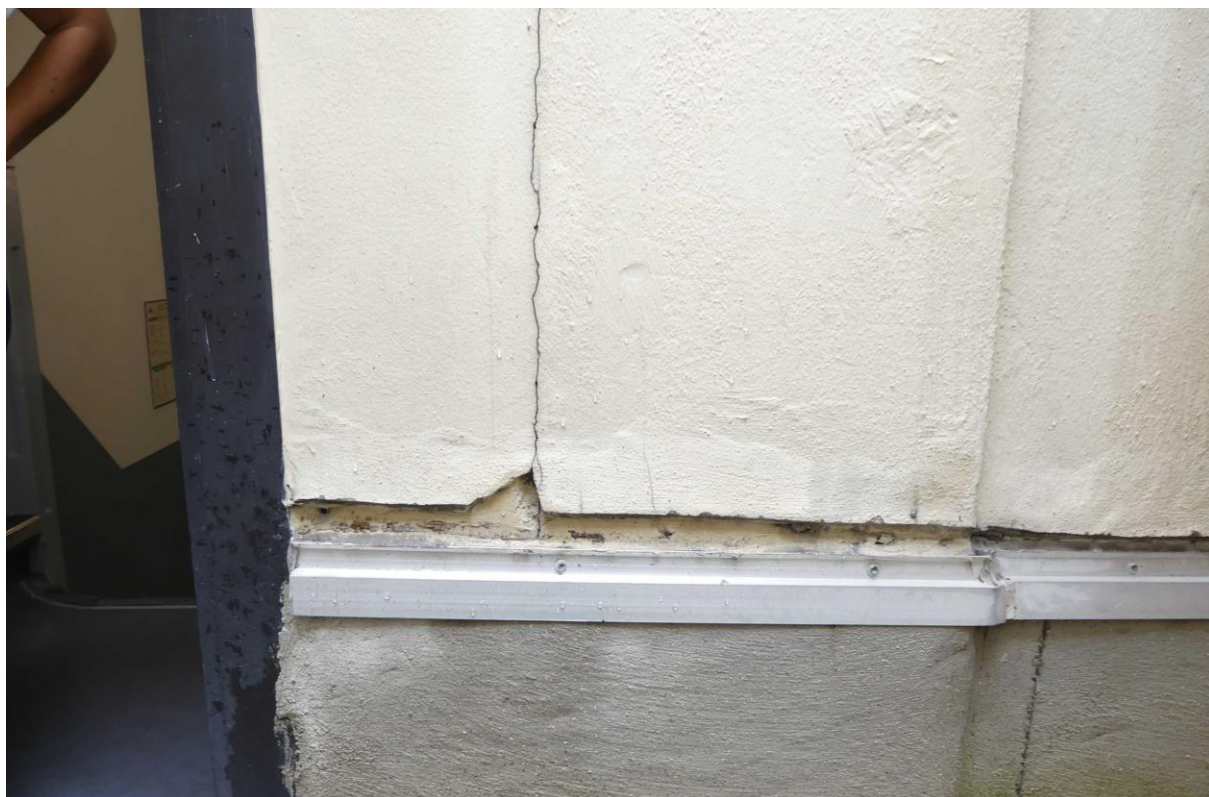
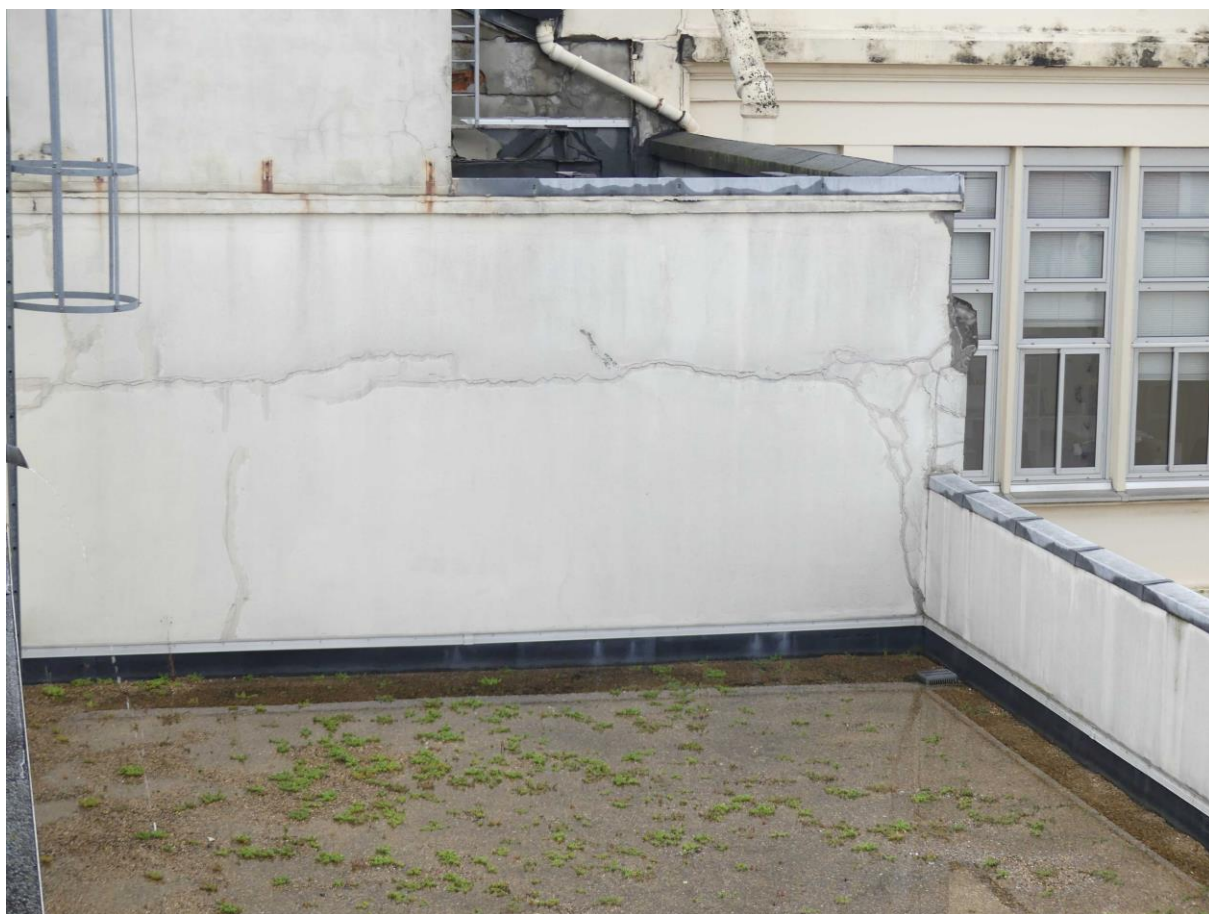
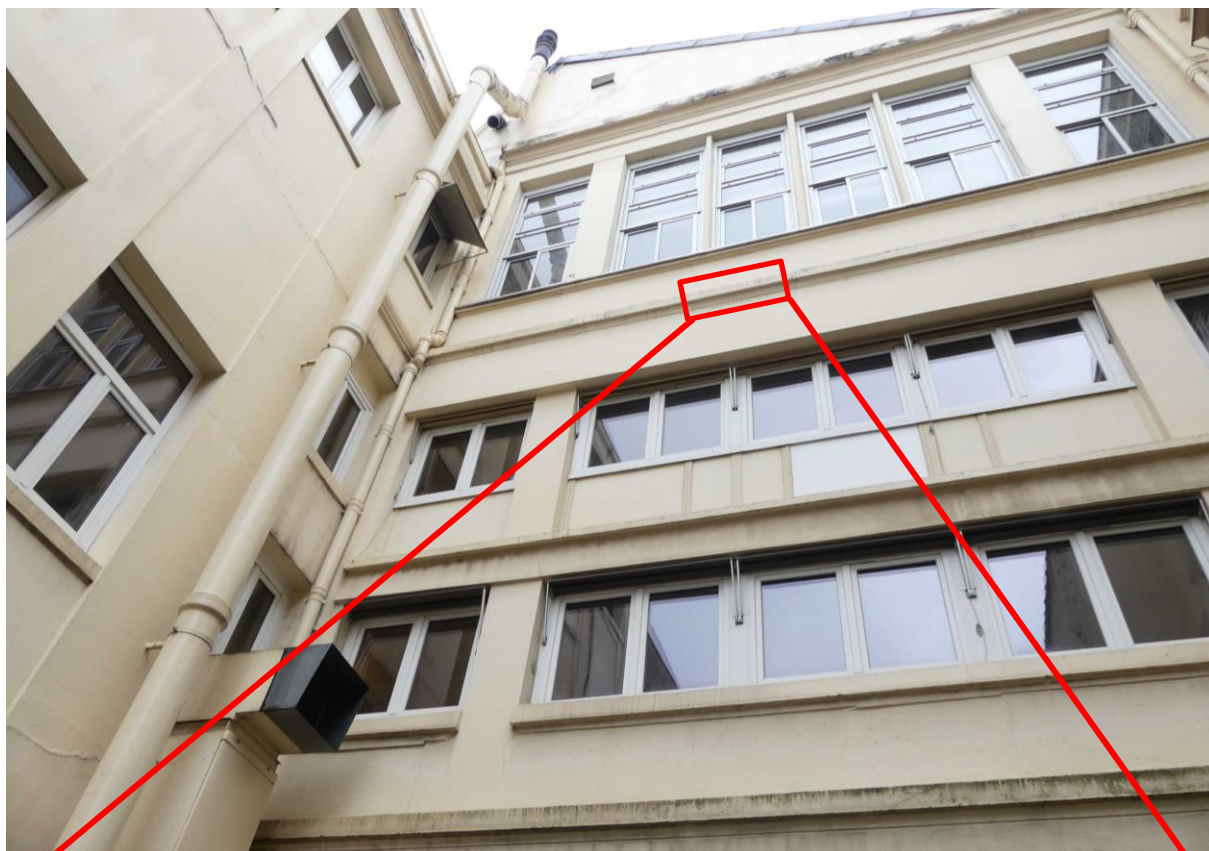
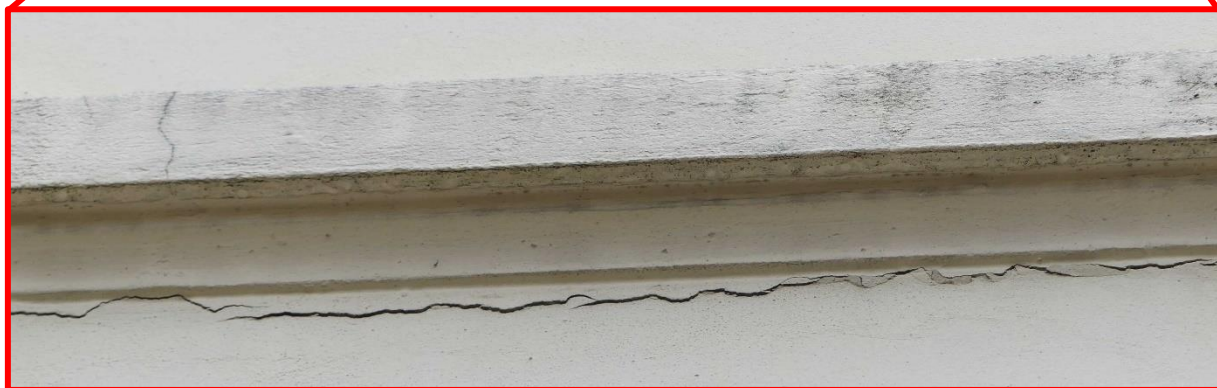
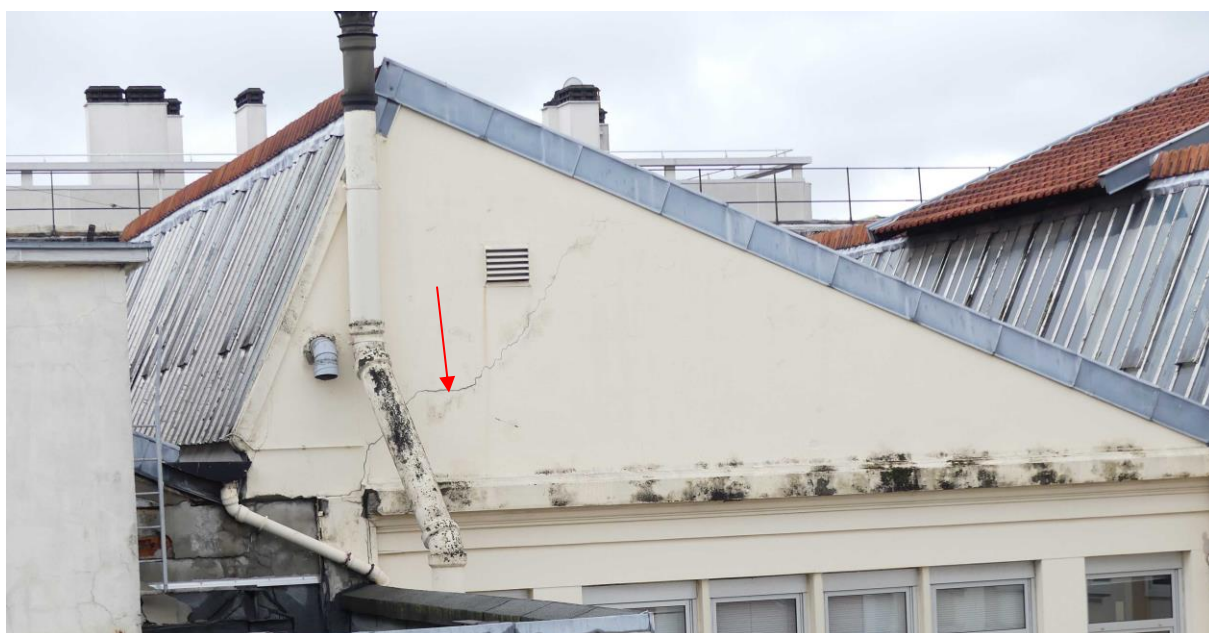
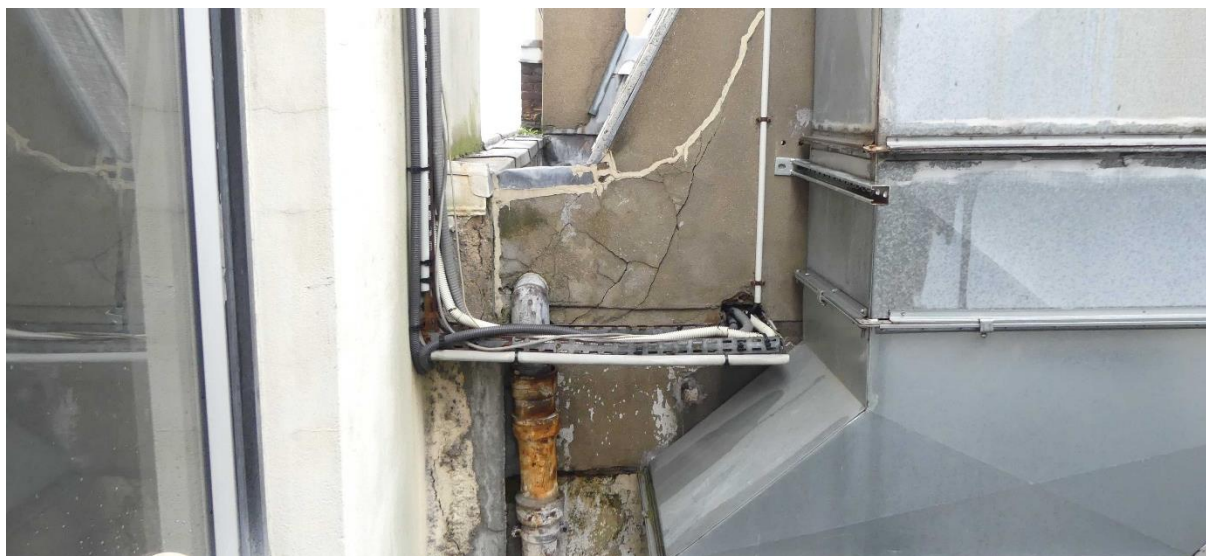
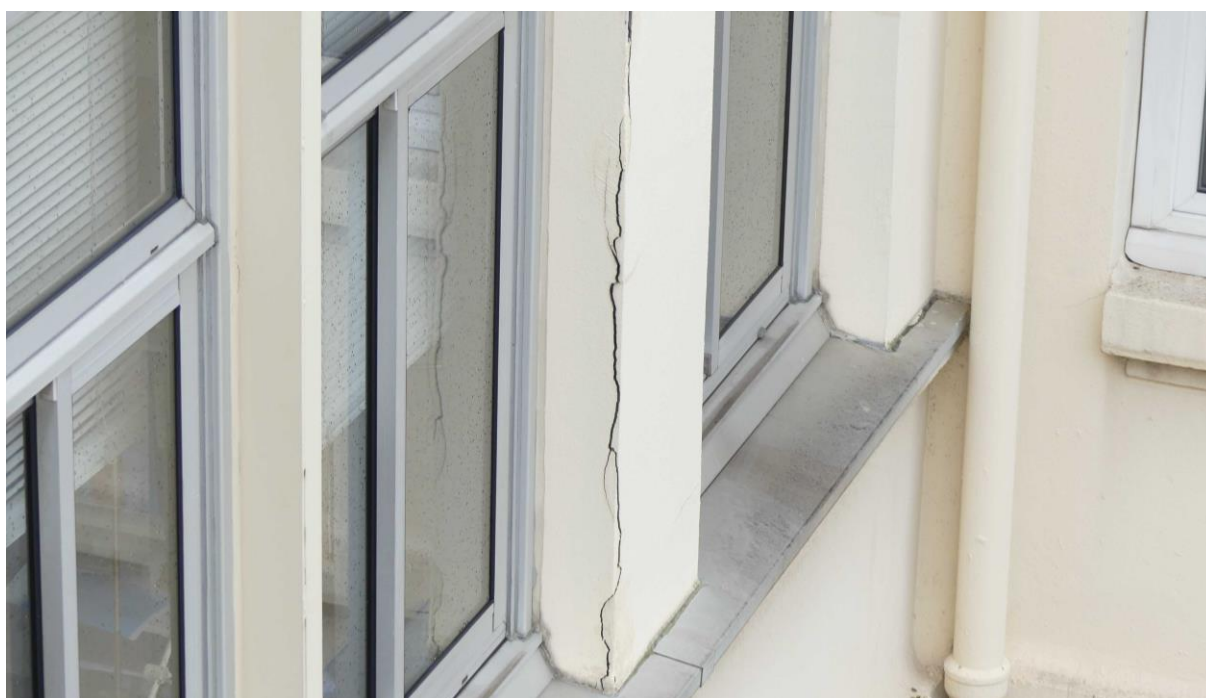
D1 : Fissurations et épaufures au niveau des façades Pouchet

Description : Au niveau des façades sur cour il est constaté la présence de nombreuses fissurations qui ont été reprises. De plus certaines fissurations ont créé des épaufures.

Les investigations visuelles laissent penser qu'il s'agit d'une façade en poteaux métalliques avec du remplissage en partie supérieure (au niveau des shed). La structure des façades des niveaux inférieurs n'est pas visible.

- Corrosion d'éléments métalliques (profilé métallique dans le cas d'une structure en métal ou armatures dans le cas d'une structure en béton armé).
- Léger tassement différentiel au niveau du sol,
- Vieillesse et fatigue de certains éléments
- ...

Les fissurations peuvent provenir de la corrosion des profilés métalliques ou d'armatures. En effet, lorsqu'un élément métallique est soumis à l'humidité celui-ci va avoir tendance à se corroder ce qui entraîne une augmentation de son volume et un éclatement au niveau des éléments à la périphérie.

Par ailleurs, il est noté des fissurations au niveau d'éléments horizontaux des fenêtres.

Il est préconisé de procéder à la dépose des parties non adhérentes. Lors de la dépose de ces parties, une reconnaissance du principe constructif pourra être réalisée.

En cas d'une façade en éléments métalliques, il est préconisé de procéder au brossage et/ou au sablage de l'intégralité des zones corrodées. La mise à nu des profilés permettra de connaître l'état de dégradation de ceux-ci et de déterminer si un renfort est nécessaire. Une remise en peinture anti-corrosion devra être mise par la suite afin de les protéger.

- Purge préalable des bétons et enduits pulvérulents et/ou instables, puis dégagement des armatures corrodées conformément aux règles énoncées sur le croquis de principe disponible ci-dessous,
- Décapage de la rouille (par brossage ou sablage), puis nettoyage de la zone mise à nu (à privilégier par voie sèche). S'il est constaté une importante perte de section ($> 10\%$ de la section d'acier), un renfort local devra être mis en place).
- Reprofilage de la section de béton permettant la restitution d'un enrobage suffisant pour la protection des armatures.

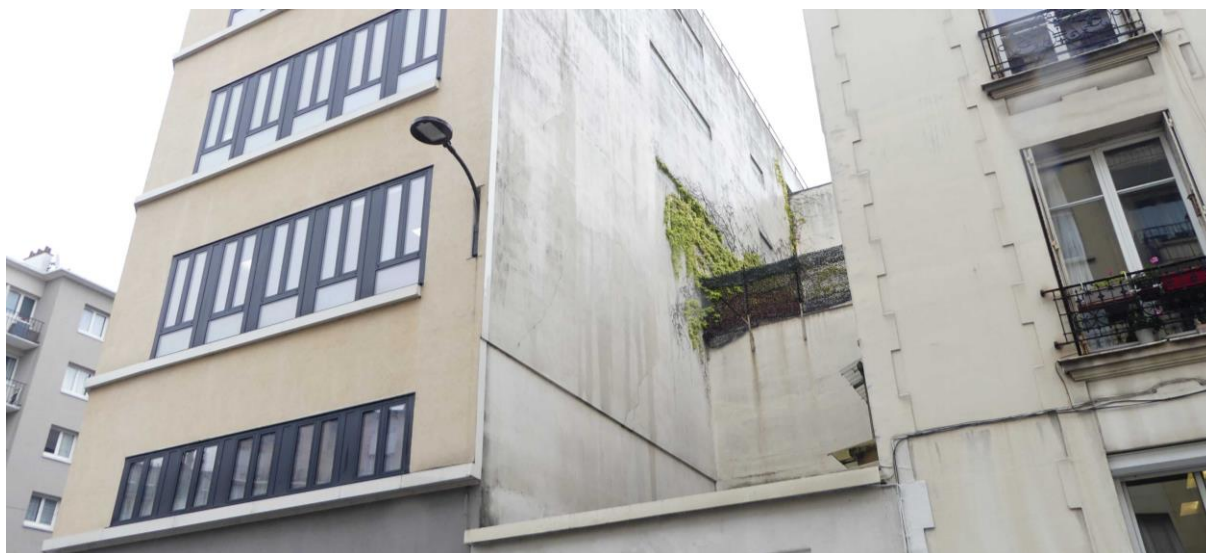
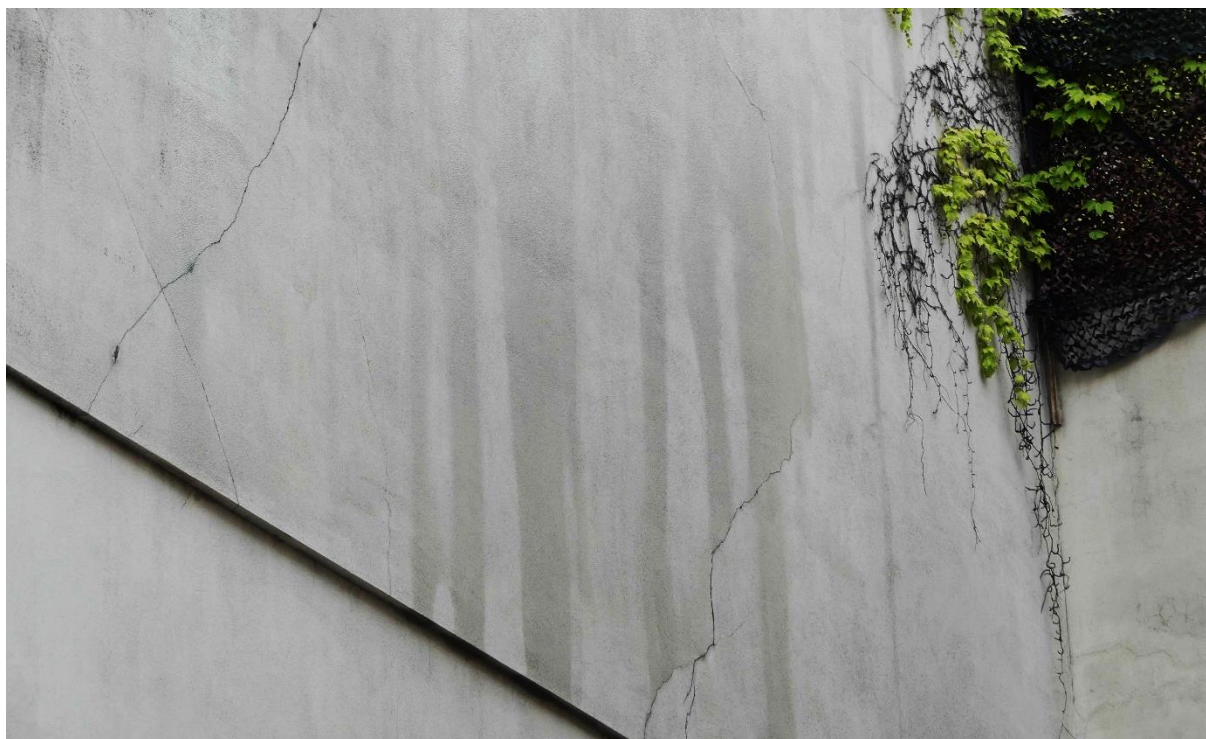
D2 : Fissuration au niveau des façades Berzélius

Description : Au niveau des façades sur cour il est constaté la présence de nombreuses fissurations au niveau du parement.

Analyse : Les fissures semblent être localisées au niveau de l'enduit, et ne seraient donc pas structurales.

Il est préconisé de purger les zones non adhérentes.

Par ailleurs, il est préconisé de procéder au sondage d'une fissure afin de s'assurer que celle-ci n'impacte pas un élément structurel.

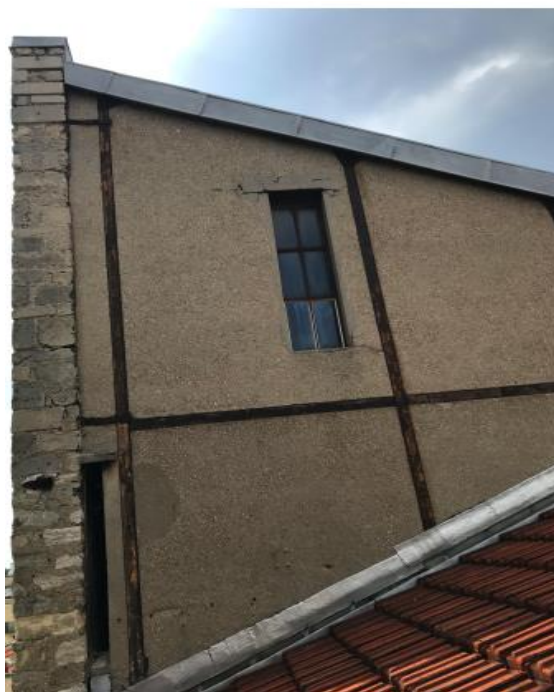
D3 : Dégradation d'un cadre de fenêtre

Description : Il a été constaté la présence d'une fissure dans le coin d'une fenêtre. Il s'agit d'une fissure en diagonale. Celle-ci n'a pas pu être approchée mais semble d'ordre pluri millimétrique.

La façade du shed est une structure en pan de fer métallique. La fissure s'est produite au niveau du remplissage, entre le bord de fenêtre et le poteau métallique du pan de fer.

Cette fissure peut être le fruit d'un léger tassement différentiel.

Préconisation : Ce désordre en l'état n'impacte pas la structure.

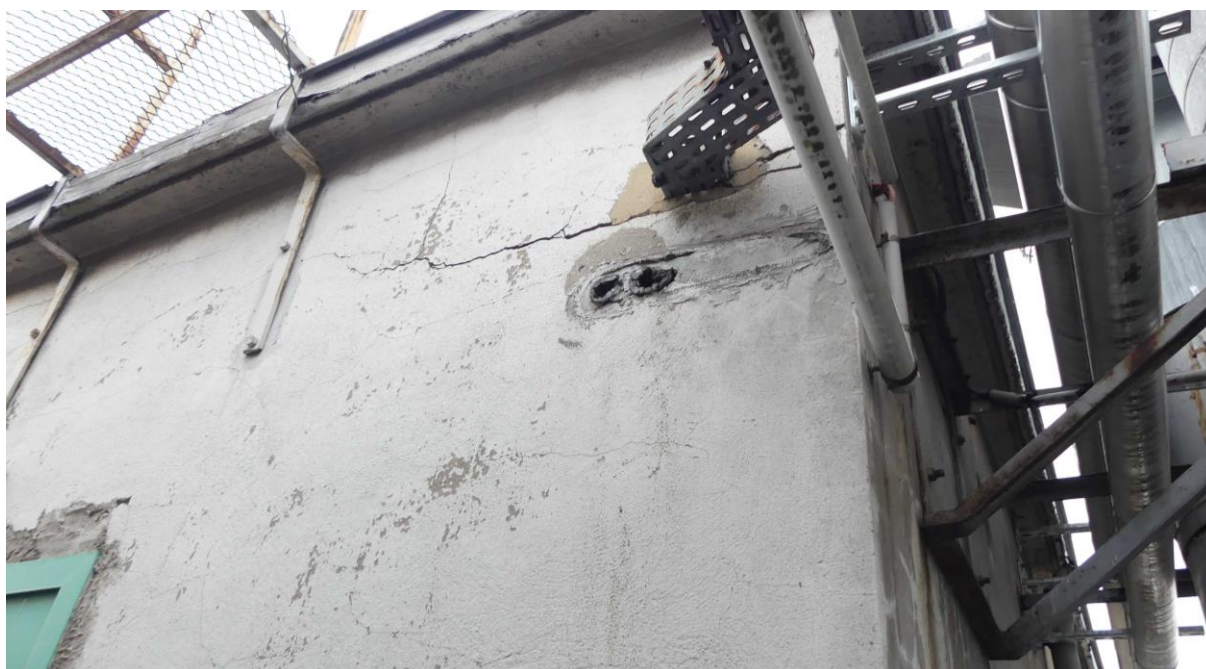
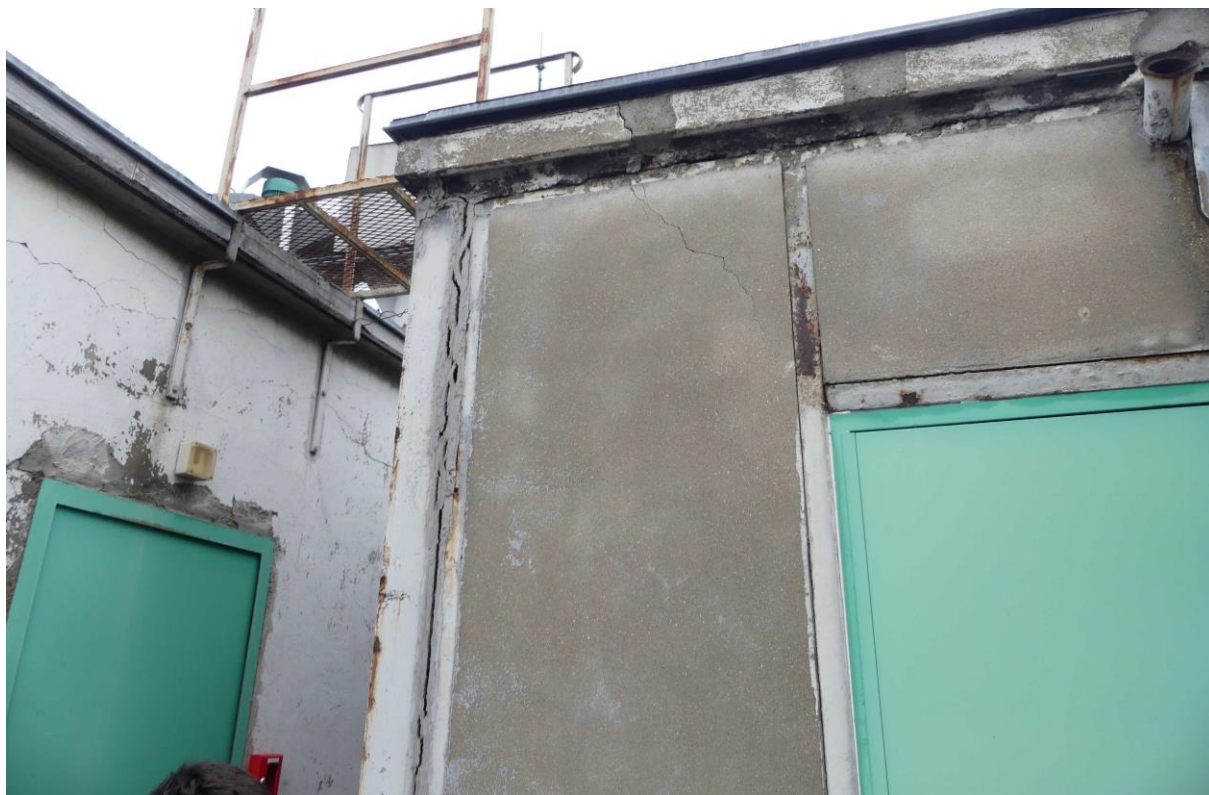
Vue des édicules en toiture du bâtiment Pouchet

Description : Il a été constaté la présence de fissures au niveau des édicules des toitures des bâtiments Pouchet et Berzélius.

Ces fissurations ont lieu à l'interface entre les poteaux de façade des édicules et les remplissages (Pouchet). Il peut s'agir de fissures provenant d'un léger tassement ou de dilatation des bâtiments. Par ailleurs, la corrosion d'éléments métalliques a pu entraîner un gonflement et un éclatement périphérique du remplissage.

Il peut être réaliser un suivi afin de s'assurer que celles-ci ne sont plus actives. Par ailleurs, concernant la corrosion des profilés métallique un sablage et un brossage doit être réalisé. Une remise en peinture anti-corrosion devra être mise par la suite afin de les protéger.

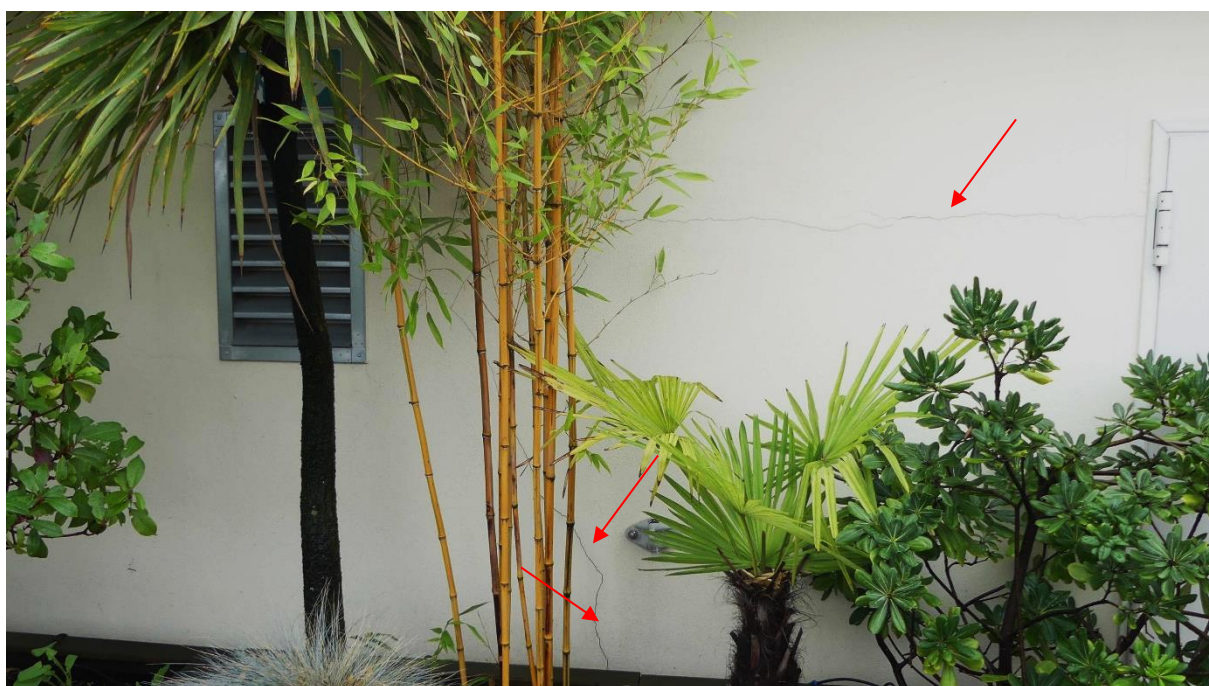
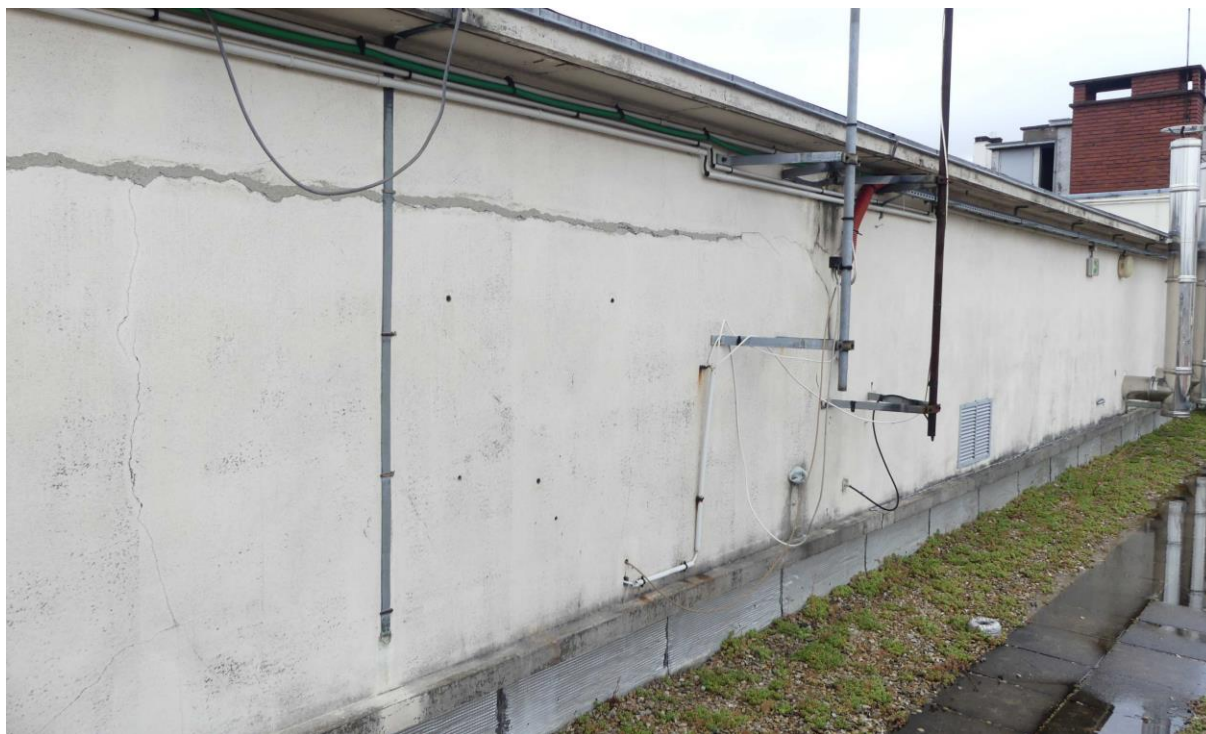
Vue de l'édicule en toiture du bâtiment Berzélius

Par ailleurs, au niveau du local technique en toiture du bâtiment Berzélius, il a été constaté la présence de fissures traversantes au niveau de l'édicule en élévation maçonnée. Cette fissure peut être le fruit d'une absence de chaînage ou résulter d'un tassement.

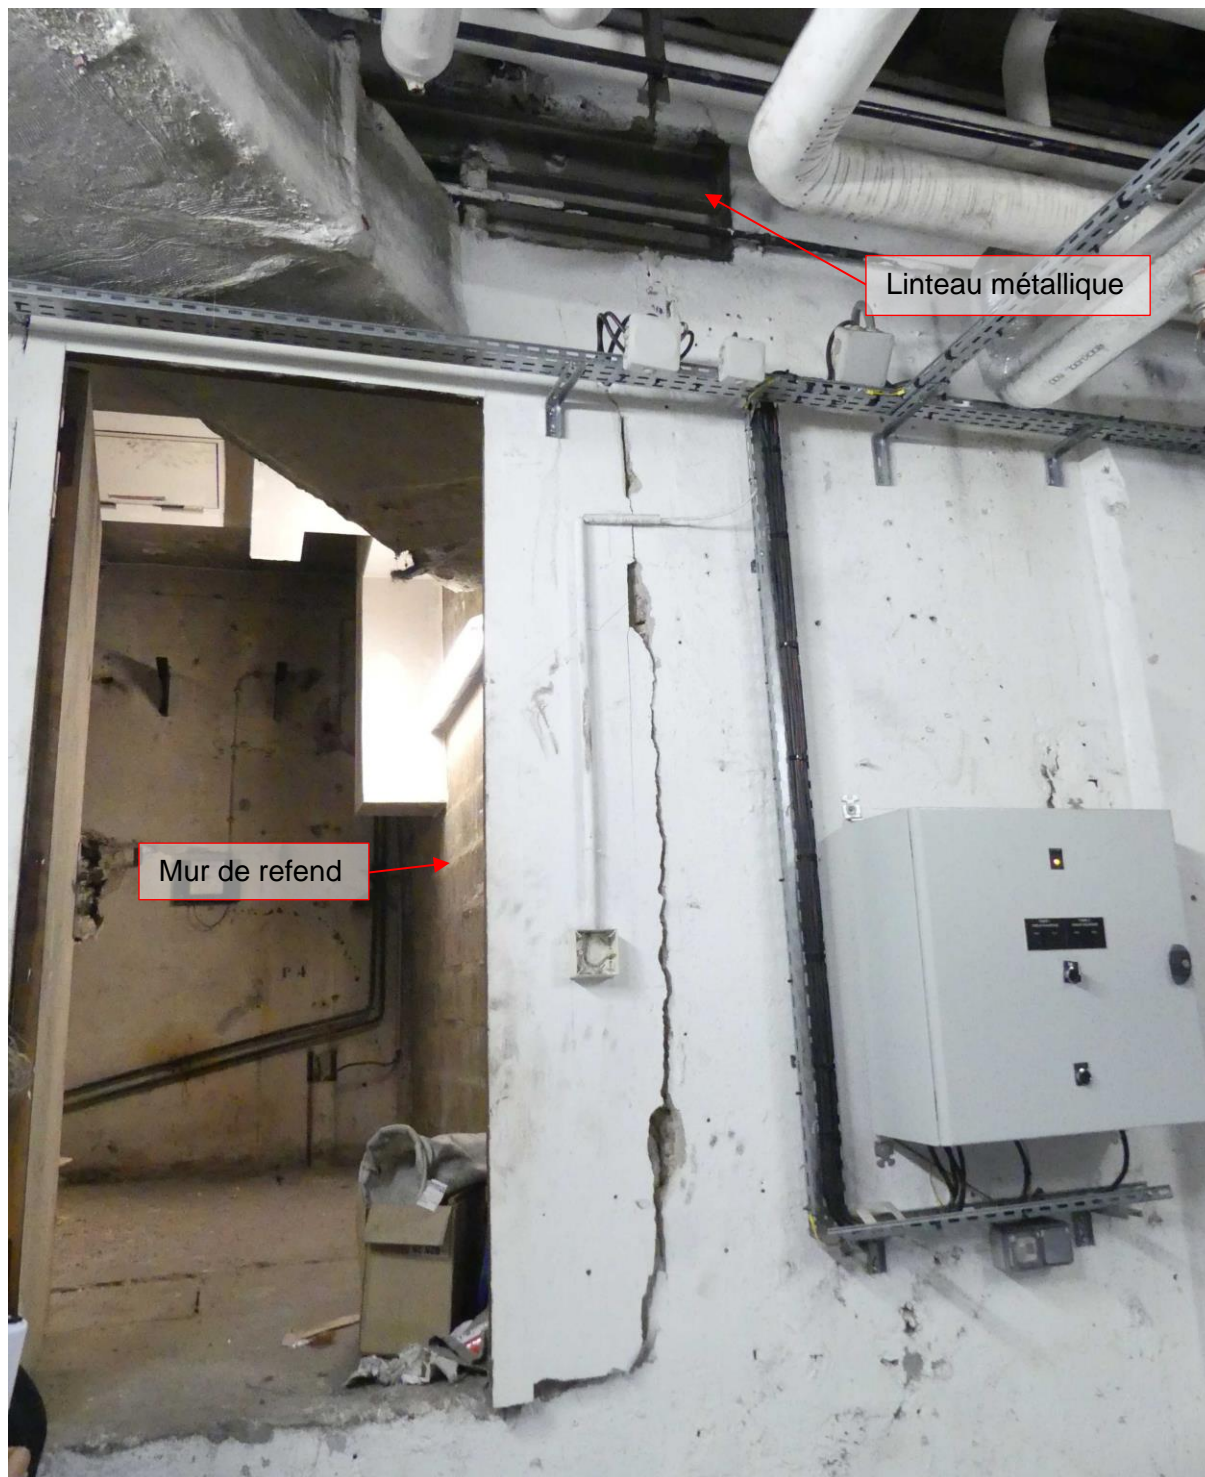
D5 : Dégradation d'une cloison

Description : Il a été observé la dégradation d'une cloison séparative au niveau de la chaufferie du sous-sol Pouchet. Cette dégradation se matérialise par une fissuration ainsi qu'un désaffleurement de la cloison.

L'ouverture de porte possède un linteau métallique en partie supérieure en appui sur un mur de refend. Il se peut que celle-ci ait été endommagée lors du passage de la gaine CVC ou lors du transport de matériel.

Le désordre impacte une cloison non structurelle et n'est donc pas préjudiciable pour la structure du bâtiment.

Préconisation : Aucune préconisation structurelle.

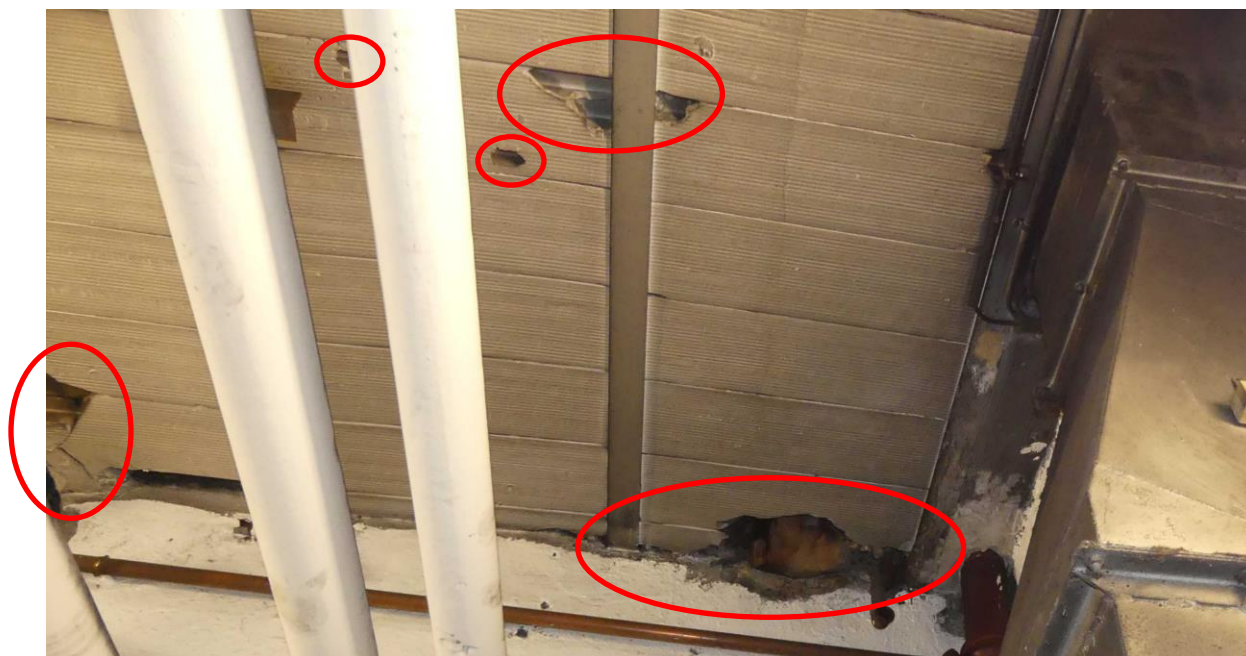
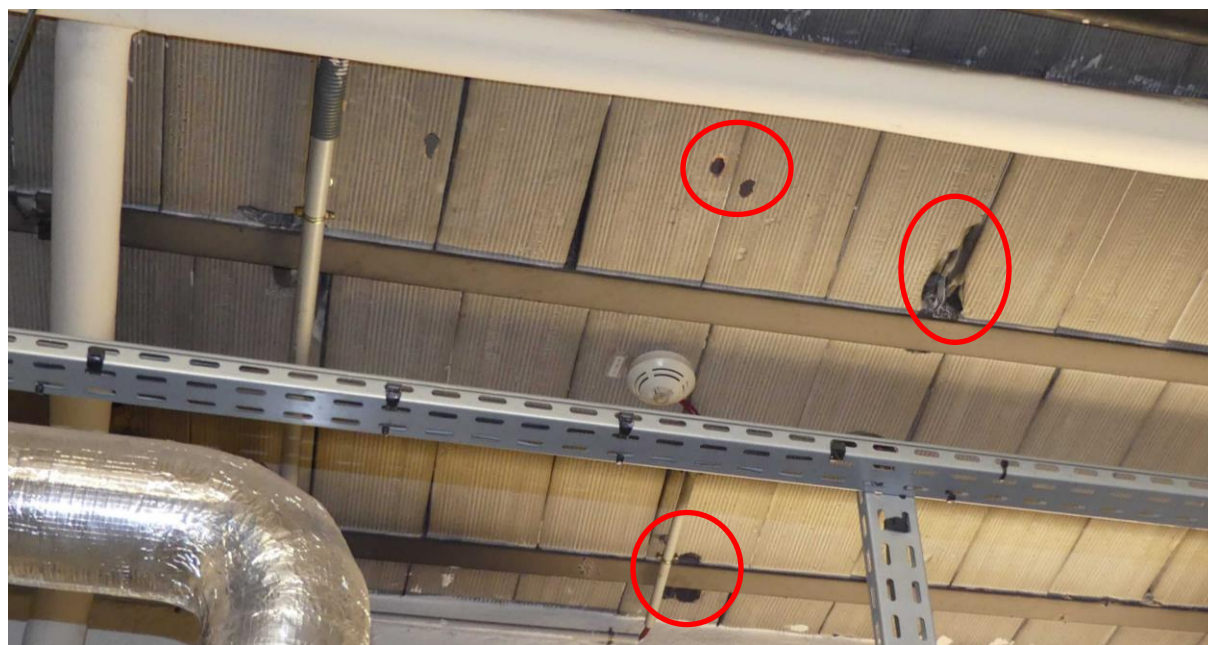
D6 : Dégradation des entrevous

Description : Il a été observé la dégradation des certains entrevous de plancher. Cette dégradation se matérialise par des éclats.

Certains entrevous ayant été dégradés (lors de création de fixations par exemple) il se peut que les parties restantes ne soient plus totalement maintenues ce qui peut causer leur chute.

Il est préconisé de purger les morceaux d'entrevous qui pourraient être amenés à tomber. Il est par ailleurs préconisé de ne pas réaliser de fixation dans les entrevous.
