CNRS

59-61 RUE POUCHET - PARIS

INVESTIGATIONS COMPLEMENTAIRES SUR LA DALLE BASSE DU PATIO

| Référence : IDF-A-25066 | | | | | <u>Dossier suivi par :</u> Chloe SARKIS Tél : 09.81.83.83.92 c.sarkis@bet-idf.com contact@bet-idf.com |

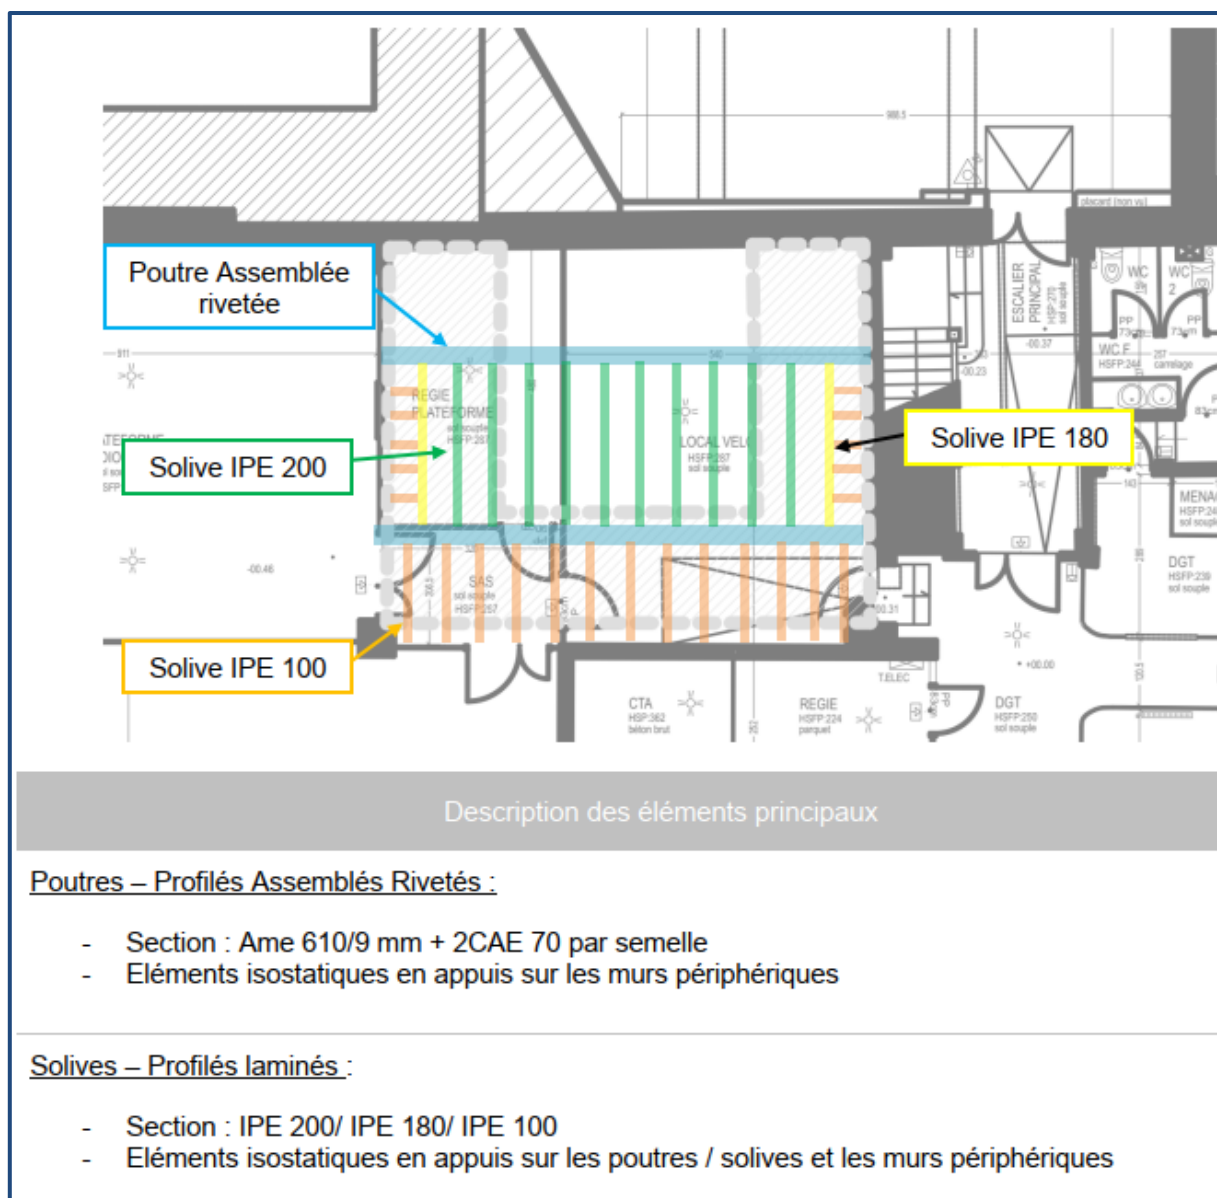
Extrait page 20/30

| Complexe de plancher : 900 kg/m ² Accrochages : 25 kg/m ² Eurocodes | | | |
|---|---|---|--|
| Poutre Assemblée Rivetée | 184% (1) | 49% | |

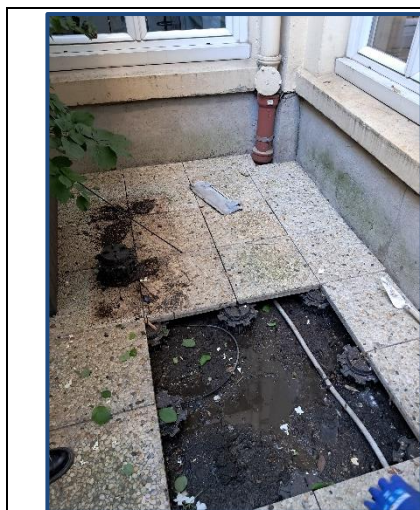
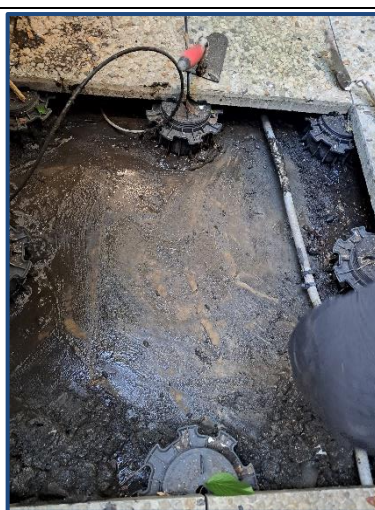
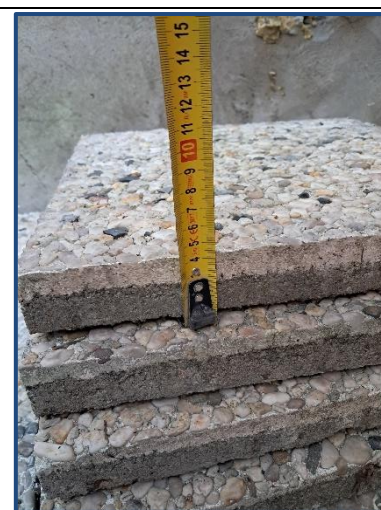
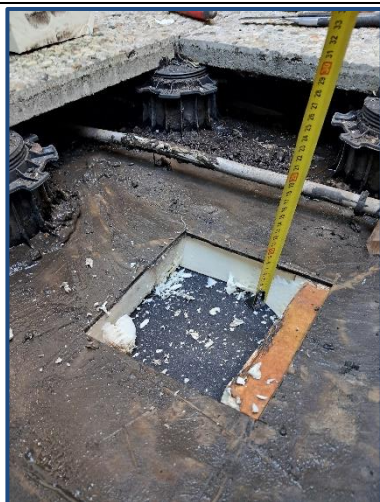
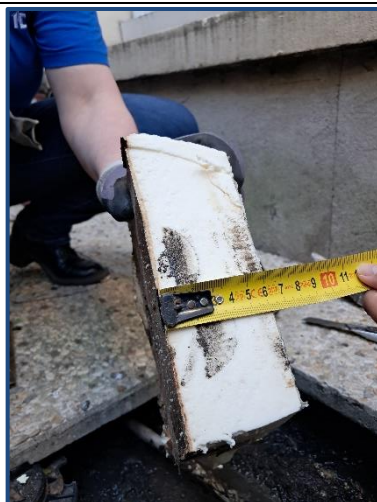
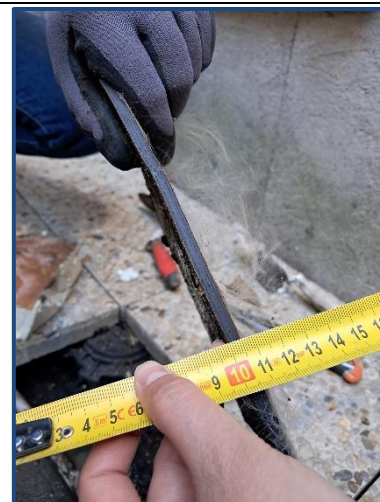
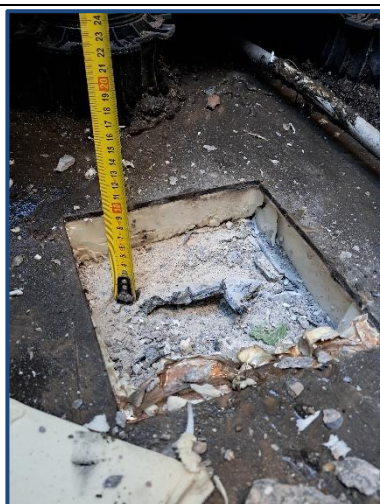
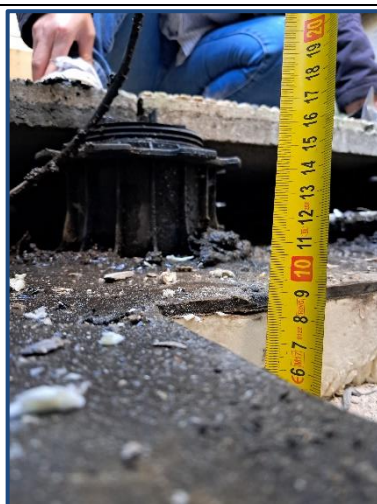
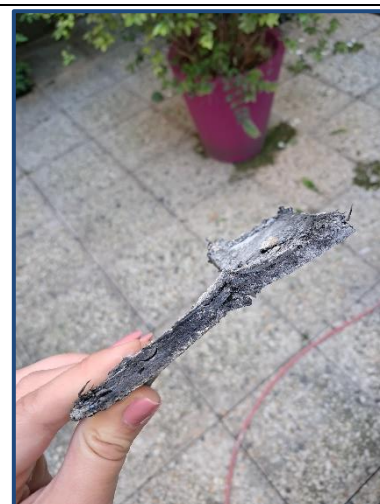
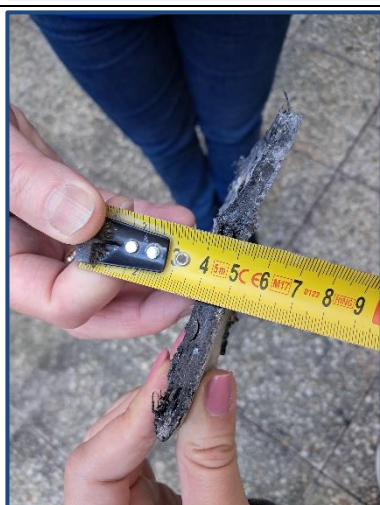
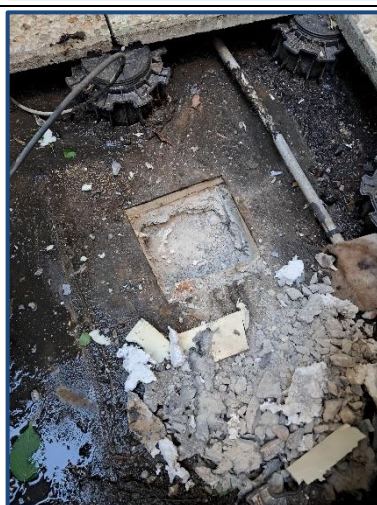
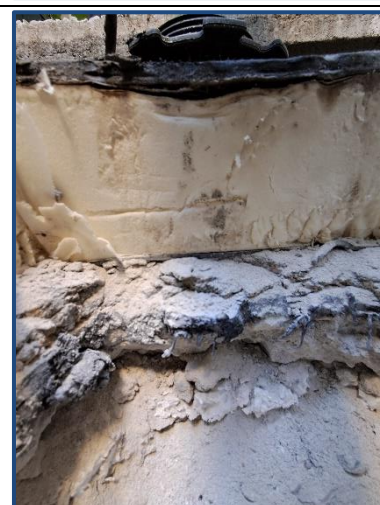
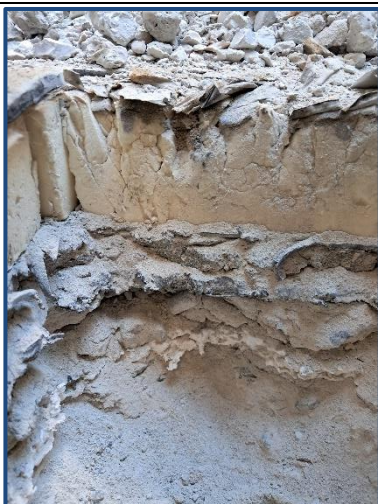
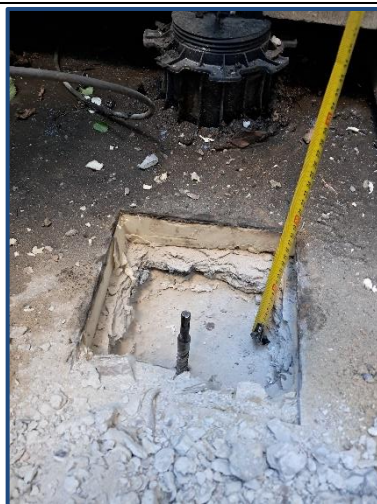
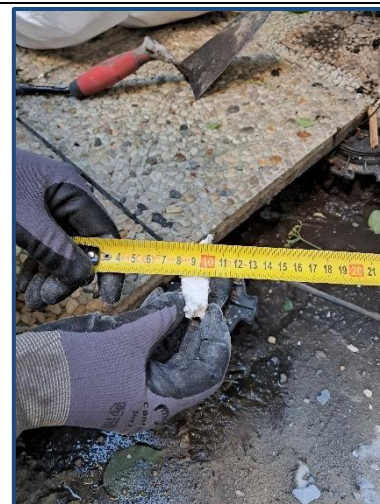
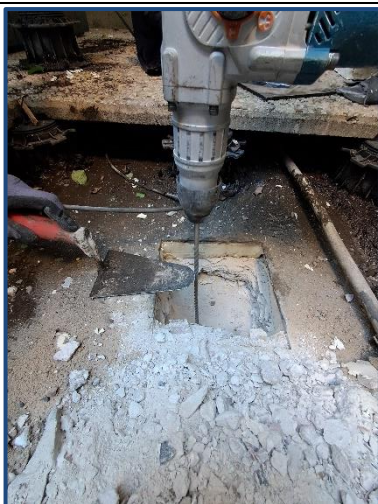
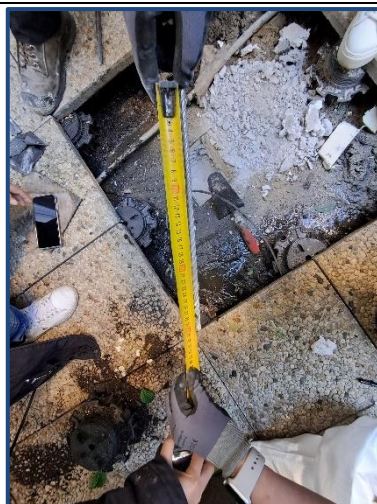
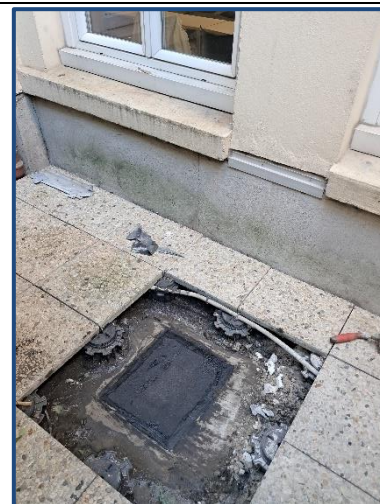
4.1.2. Photos sur site et Observations

- Les dalles sur plots en béton ont une épaisseur de 4 cm.
- La première couche d'étanchéité bitumeuse présente une épaisseur de 0,5 cm.
- Sous cette première couche de bitume se trouve un isolant de 6 cm d'épaisseur sur pare vapeur.
- Plus profondément, une chape en mortier de ciment de 3 cm d'épaisseur a été détectée.
- La chape repose sur une bicouche d'étanchéité bitumeuse d'une épaisseur totale de 1 cm.
- La bicouche d'étanchéité est posée sur une couche de polystyrène de 2 cm.
- Enfin, la dalle en béton armé a été identifiée sous la couche de polystyrène. Après avoir réalisé un percement complet du complexe, une épaisseur totale de 30 cm a été mesurée. En retirant les couches précédemment mesurées, il s'avère que la dalle en béton armé a une épaisseur de 17,5 cm.

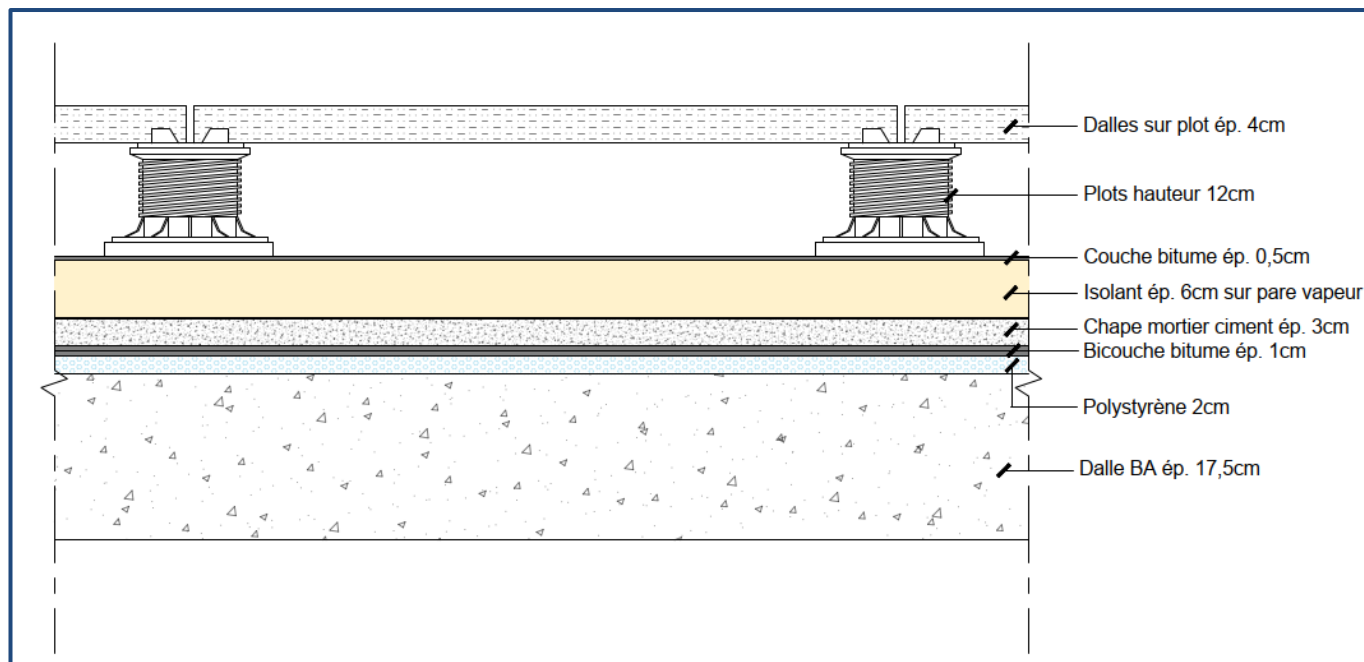
Schématisation du complexe de la dalle basse du patio

- L'estimation des charges permanentes du complexe de plancher, réalisée à partir des sondages et des relevés effectués sur site, donne une valeur totale de 611 kg/m².
- L'écart entre les hypothèses sécuritaires retenues par BOST Diagnostics Structures et les données réelles, est d'environ 289 kg/m² (900-611).

Il est donc recommandé de procéder à une réévaluation des éléments structurels du patio à partir des données récoltées, à savoir une charge permanente de 611 kg/m², en remplacement des 900 kg/m², ainsi qu'une limite d'élasticité de 281 MPa en lieu et place des 125 MPa.

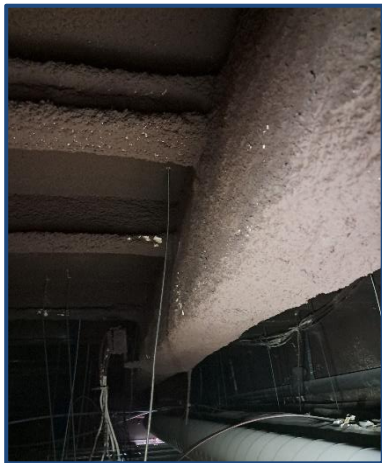
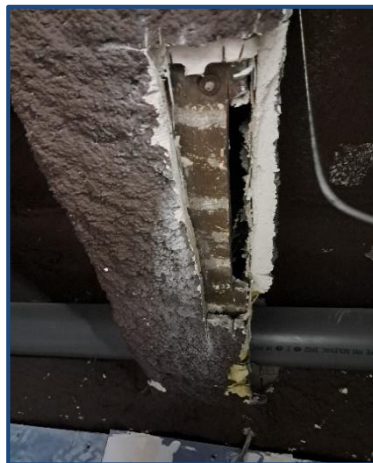
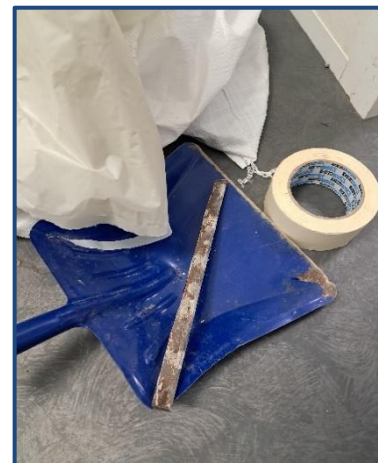
4.2.2. Photos sur site et Observations

- Étant donné que la poutre principale est moins sollicitée en extrémité qu'en mi-travée, un échantillon d'acier de dimensions 1x20 cm² a été prélevé au niveau de sa semelle inférieure, à environ 40 cm de l'appui.
- La capacité portante du patio étant défini par l'élément le plus faible, et les calculs de BOST ayant révélé que la poutre principale présentait une capacité portante médiocre, il s'est avéré pertinent de déterminer précisément la résistance à la traction du matériau en vue d'optimiser les calculs effectués.
