# Pré-rapport de repérage amiante avant réalisation de travaux dans un immeuble bâti

**Rapport N° :** 22471684/S2/27/AM-RTV\_V5**Rédigé le :** 17/07/2025**Annule et remplace :** 22471684/S2/27/AM-RTV\_V4  
en date du 10/03/2025**Référence au programme de travaux :**Demande du client Mail réalisé le 23/10/2024 par  
Charlotte PEREZ

**CNRS POUCHET/BERZELIUS**

**Bâtiment POUCHET****Date(s) d'intervention(s) :**Du 19/06/2024 au 21/06/2024 ; Du 25/09/2024 au  
25/09/2024 ; Du 25/11/2024 au 25/11/2024 ; Du 24/02/2025

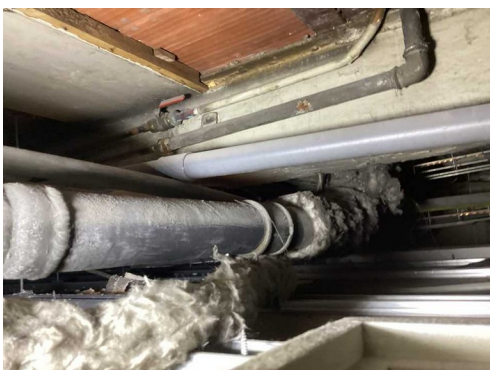
P171	ZPSO 82
R-1 Pouchet -> Parking

Conduits -> Calorifugeages (Liste A)

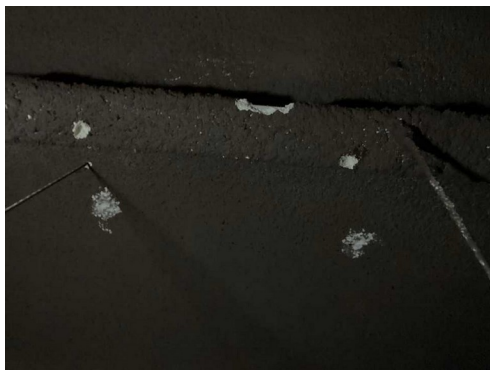
P126	ZPSO 64
R+0 -> Local vélo

Poutres -> Enduits projetés (Liste B)

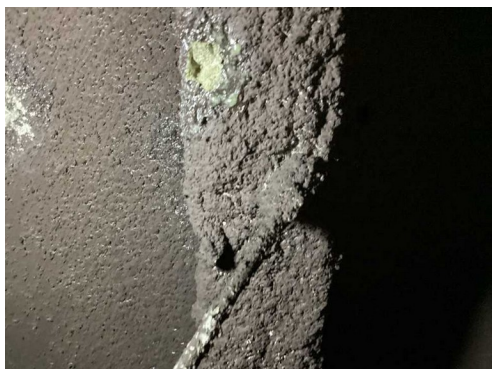
P127	ZPSO 64
R+0 -> Local vélo

Poutres -> Enduits projetés (Liste B)

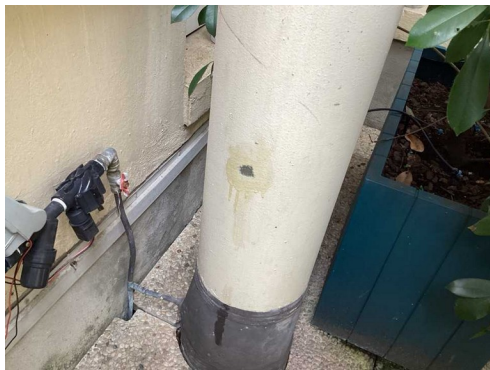
P110	ZPSO 50
R+1 -> Façades cour intérieure

Conduits -> Conduits (Liste B)

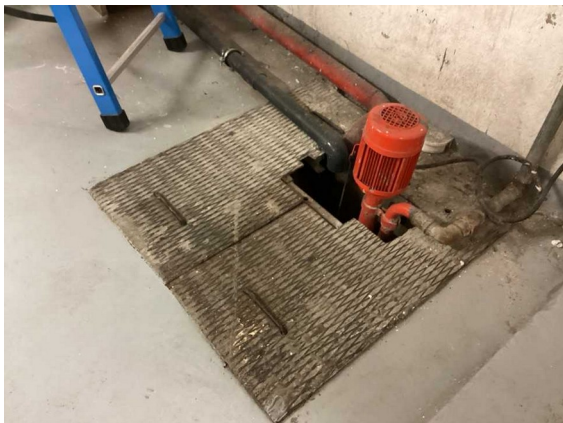
R-1 Pouchet -> Sous-station		IA 3
fond de fosse		
trappe métallique rouillée et non démontable.

<b>Investigation approfondie à réaliser avant les travaux :</b>  Démontage de la trappe à réaliser par une entreprise spécialisée.
R-1 Pouchet -> Parking		IA 21
4- Plafonds et faux-plafonds		
Ouvertures à réaliser sur éléments fixes requérant un outillage et/ou une compétence spécifique

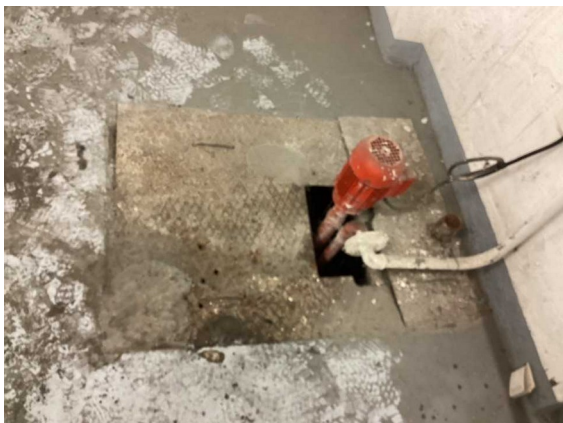
<b>Investigation approfondie à réaliser avant les travaux :</b>  Doublage du plafond en plaque de plâtre de type BA13. Réaliser les ouvertures par une entreprise qualifiée et compétente SS4
R-1 Pouchet -> Local technique 3		IA 4
fond de fosse		
trappe métallique rouillée et non démontable.

<b>Investigation approfondie à réaliser avant les travaux :</b>  Démontage de la trappe à réaliser par une entreprise spécialisée.

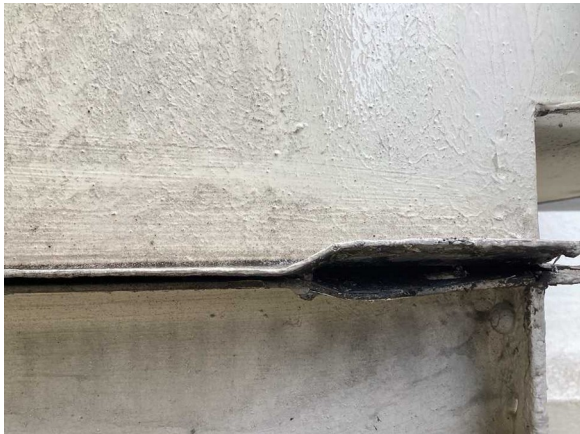
R+2 -> Façades cour intérieure		OBS 2
06 - Conduits et accessoires intérieurs		
Conduits

<p><b>Observation :</b></p> <p>absence de joint entre brides</p>
R+4 -> Cafeteria		OBS 1
04 - Plafonds et faux plafonds		
Plafonds

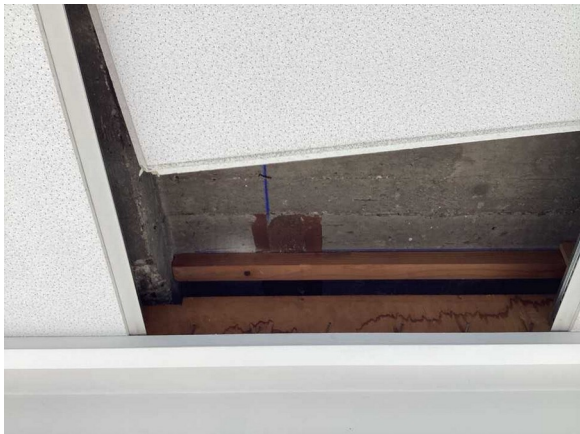
<p><b>Observation :</b></p> <p>béton brut</p>
