## RAPPORT 2324A-619 A

Client : CNRS

Site : Bâtiment du CNRS 59-61 rue Pouchet à Paris (75)

Mission : Diagnostic de la capacité portante planchers bas du patio

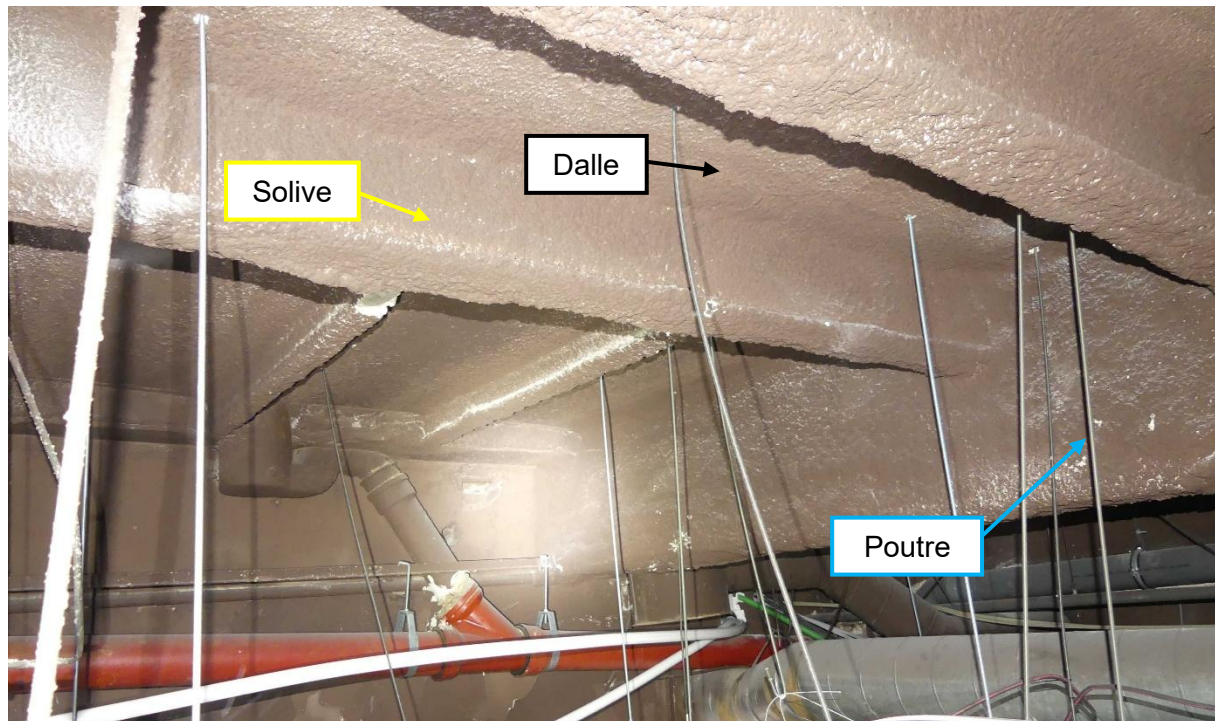
Le plancher bas du patio est constitué d'une ossature poutres et solives en métal et dalle en béton.

*Sous-face de plancher*

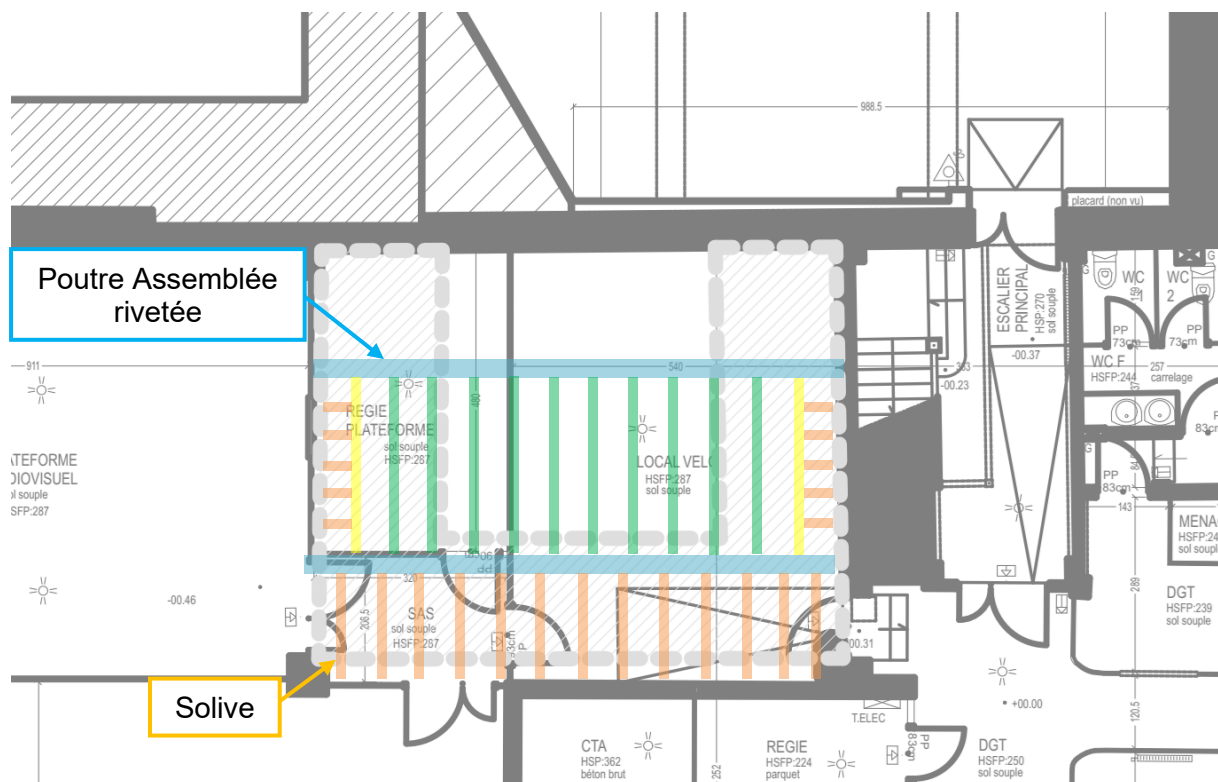
Les éléments de planchers métalliques sont recouverts d'un flocage.

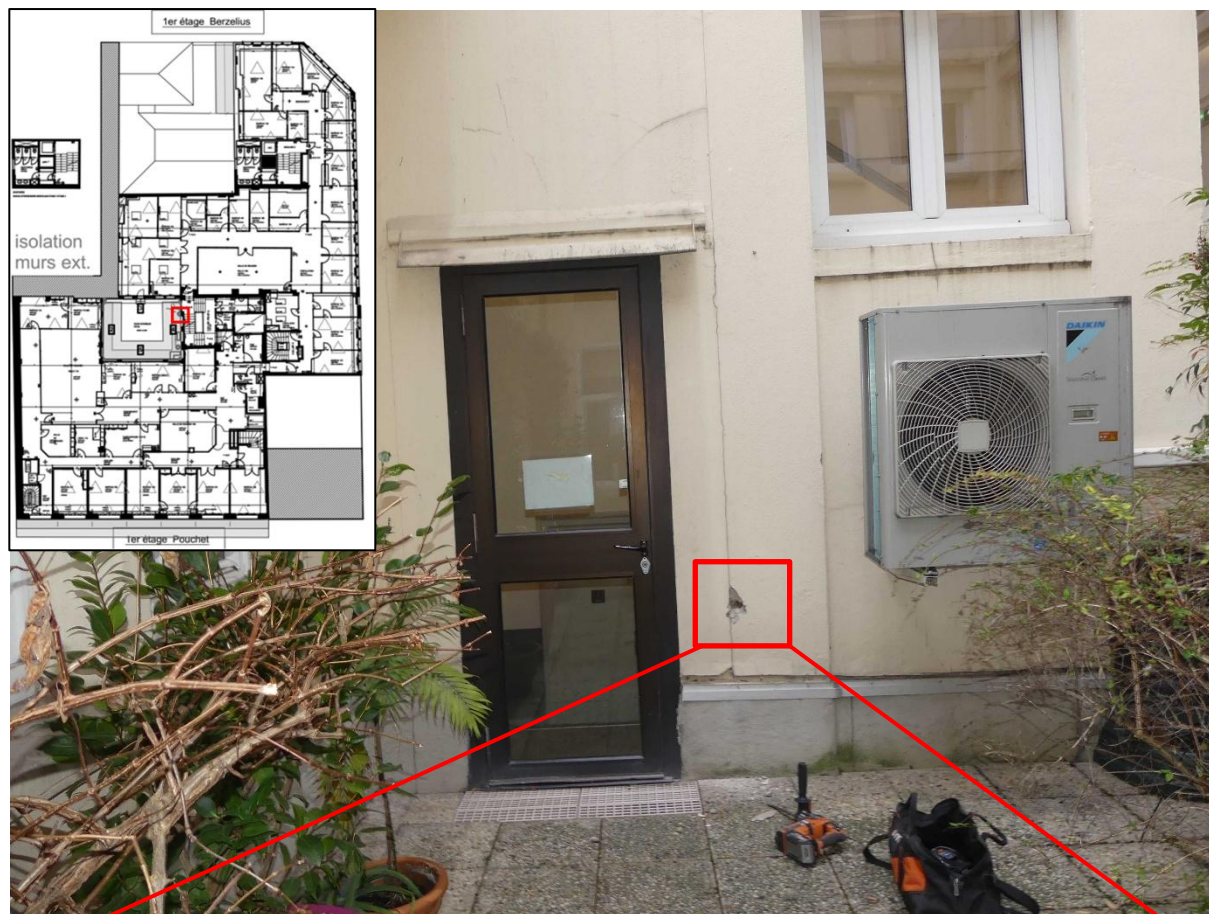
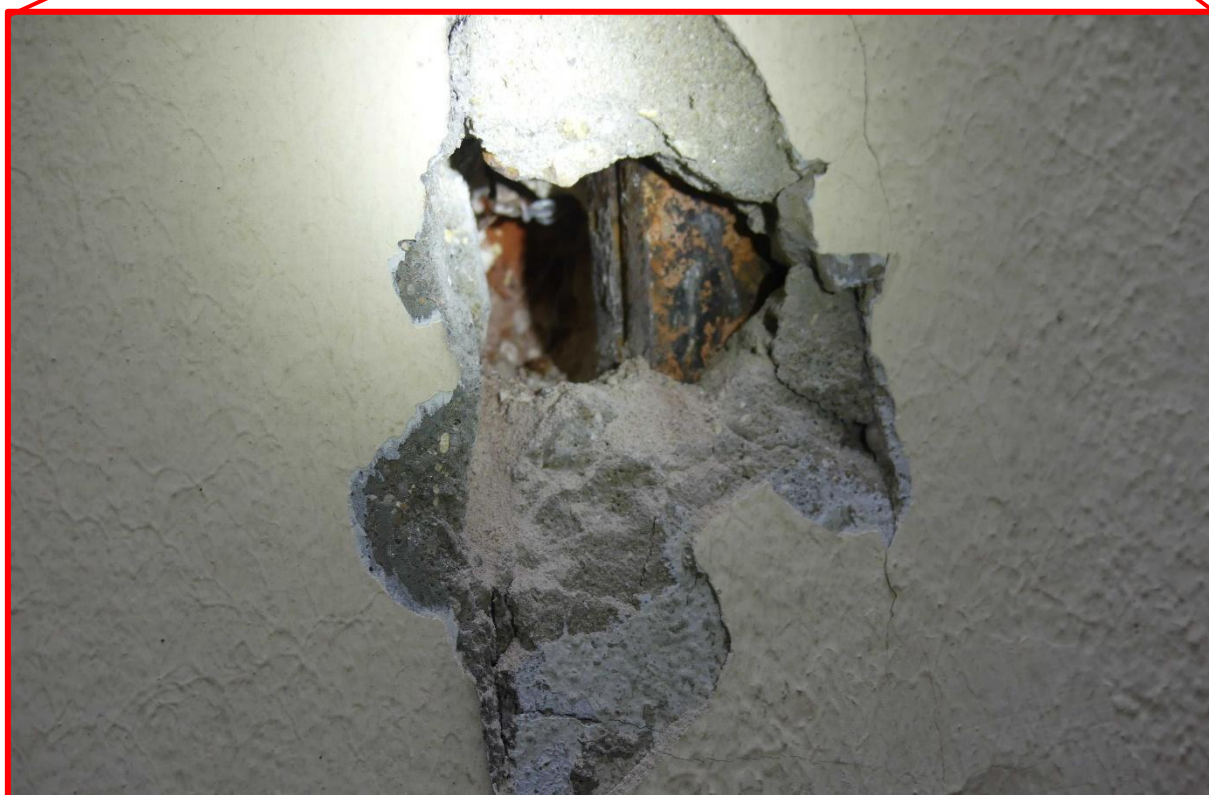
Sondage n°1 – Depuis R+1

Aussi, deux sondages ont permis de montrer que les poteaux de la façade sur patio sont en métal.

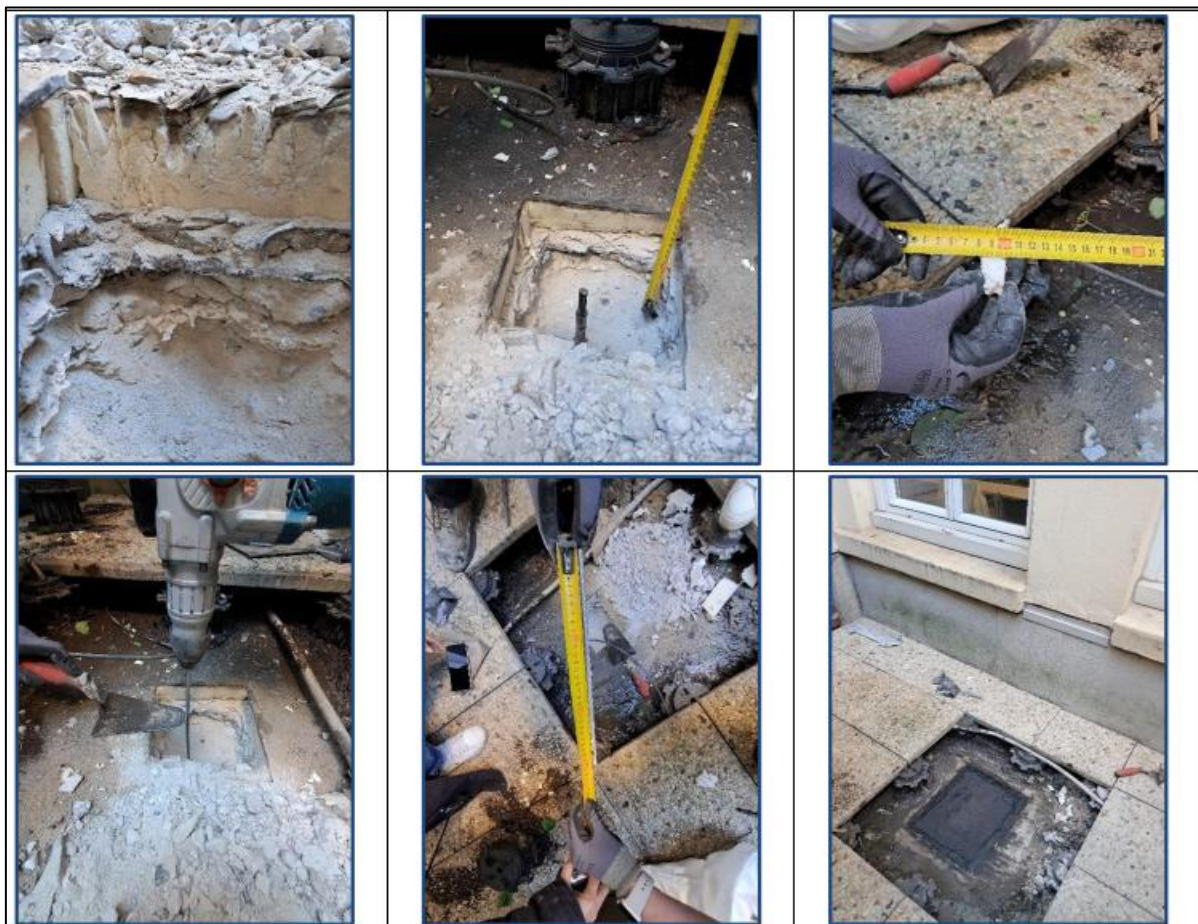
- Les dalles sur plots en béton ont une épaisseur de 4 cm.
- La première couche d'étanchéité bitumeuse présente une épaisseur de 0,5 cm.
- Sous cette première couche de bitume se trouve un isolant de 6 cm d'épaisseur sur pare vapeur.
- Plus profondément, une chape en mortier de ciment de 3 cm d'épaisseur a été détectée.
- La chape repose sur une bicouche d'étanchéité bitumeuse d'une épaisseur totale de 1 cm.
- La bicouche d'étanchéité est posée sur une couche de polystyrène de 2 cm.
- Enfin, la dalle en béton armé a été identifiée sous la couche de polystyrène. Après avoir réalisé un percement complet du complexe, une épaisseur totale de 30 cm a été mesurée. En retirant les couches précédemment mesurées, il s'avère que la dalle en béton armé a une épaisseur de 17,5 cm.

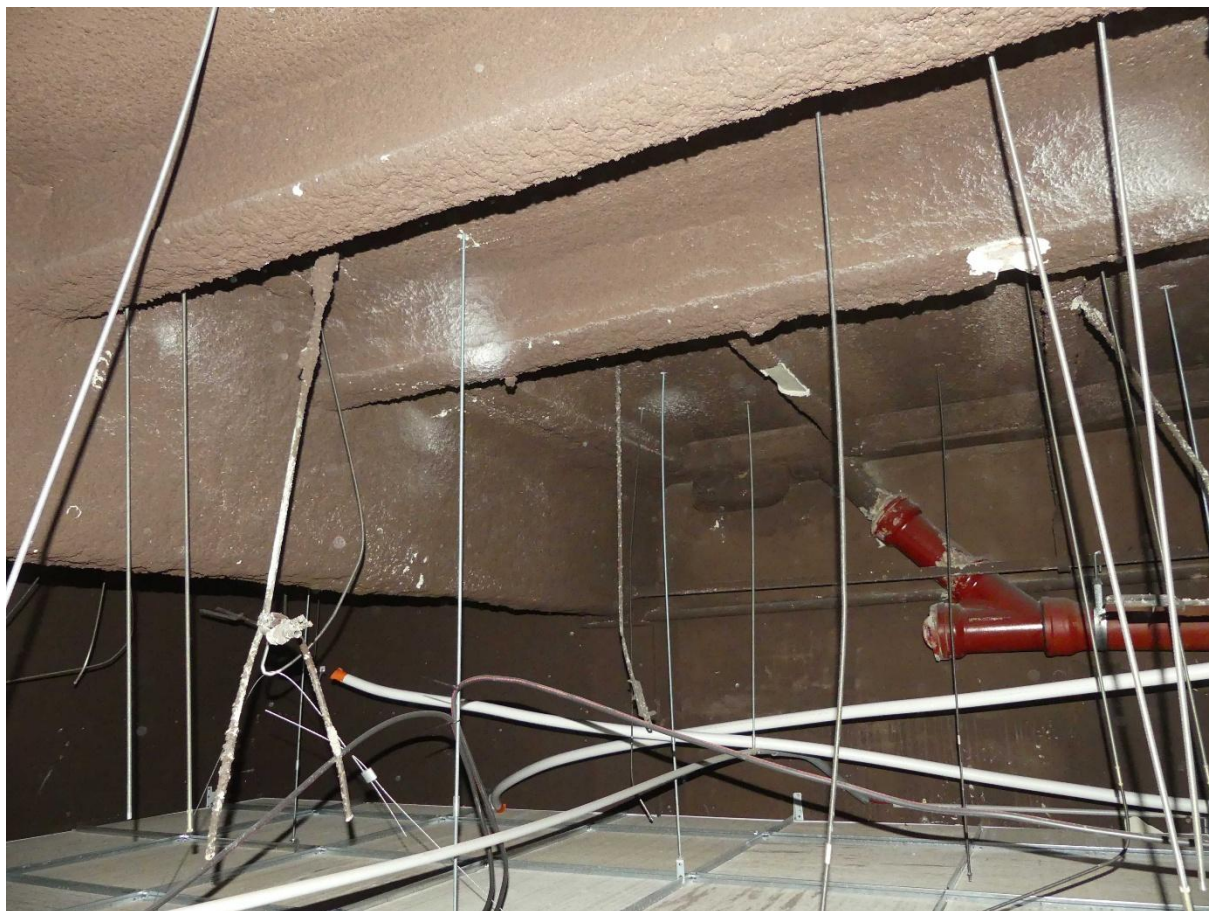
Les éléments accrochés sont de différentes natures : faux-plafond démontable, flocage armé, chemins de câbles, CVC, luminaires et réseaux divers. Les charges d'accrochages sont estimées à 25 kg/m<sup>2</sup>.

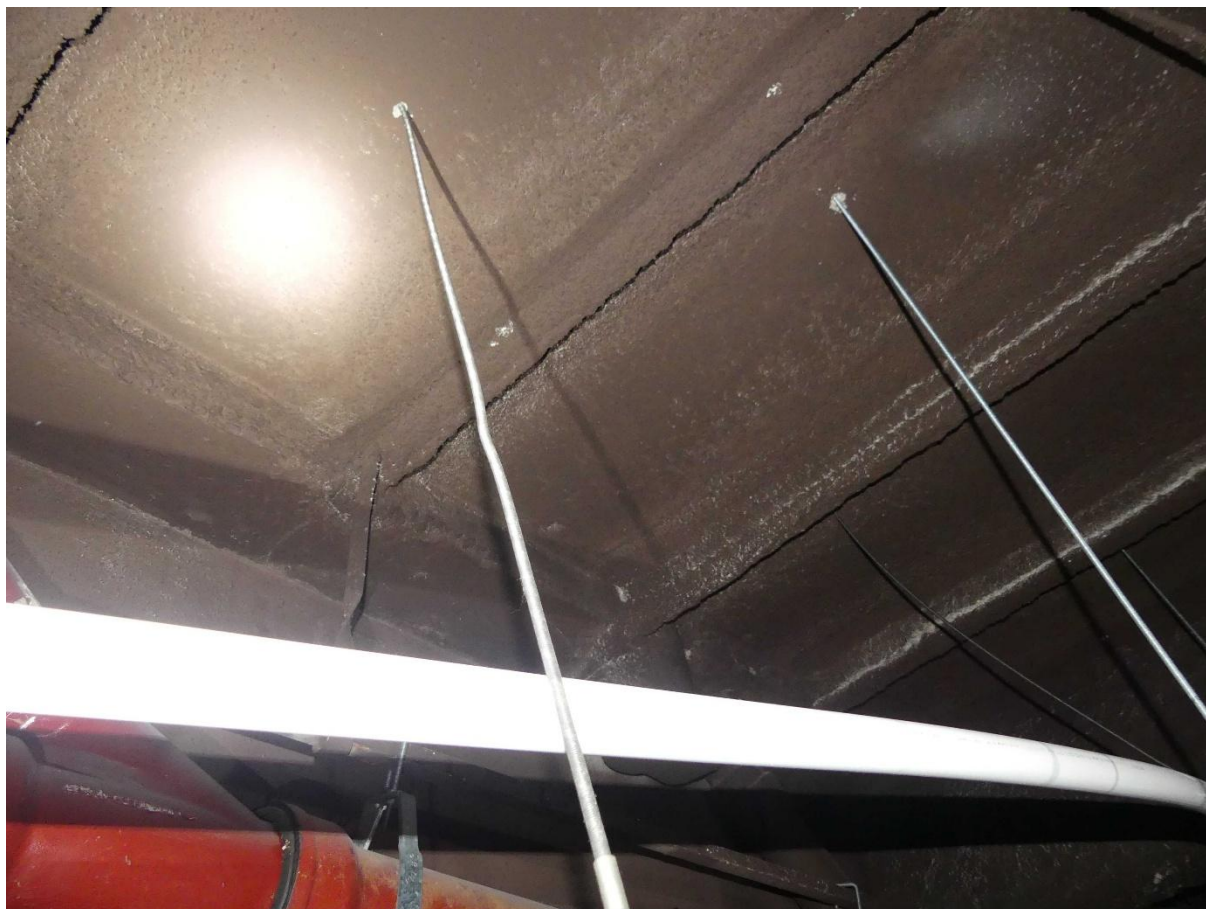
Lors de cet examen visuel, il n'a pas été constaté de désordre significatif.

Examen visuel	Degré de gravité
Pas de désordre significatif <b>(Entravé par la présence de flochage et de faux plafonds en sous face de plancher)</b>	<b>1</b> 2 3 4 5
