CNRS PARIS

59-61 RUE POUCHET - PARIS

ETUDE DE FAISABILITES STRUCTURELLES

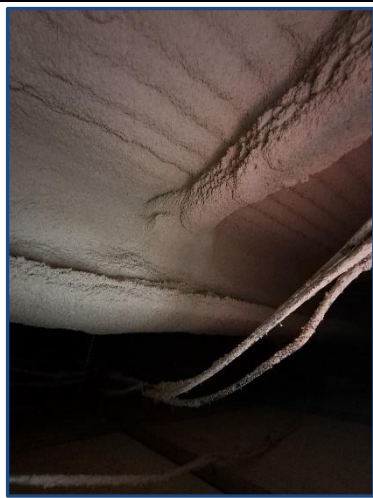
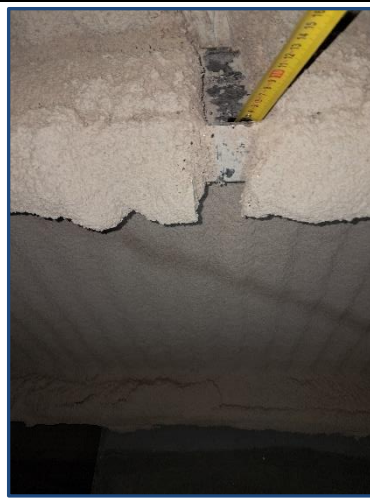
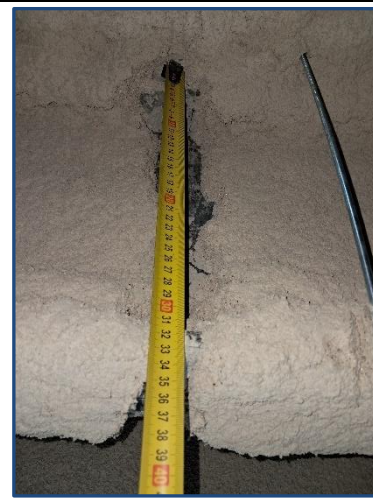
- Les relevés de la structure supportant la toiture-terrasse inaccessible au niveau R+2 du bâtiment ont été réalisés depuis le faux plafond des bureaux 154 et 155.

- Le plancher est composé d'un bac acier reposant sur des profilés métalliques espacés régulièrement d'environ 1 mètre. Le plancher est protégé par une couche de flocage de 4 cm d'épaisseur.

- Les poutres métalliques secondaires « zone terrasse » sont en forme de I, avec les dimensions mesurées suivantes :
 - Hauteur totale : 14 cm
 - Largeur de semelle : 6,5 cm

- Epaisseur de semelle : 0,5 cm
- Les relevés suggèrent que ces poutres correspondent à des profilés IPN 140.
- Les poutres secondaires sont isostatiques. Les profilés de la « première rangée à gauche » reposent d'un côté sur le mur porteur situé côté terrasse, et de l'autre côté sur une poutre métallique « principale ».

- La poutre principale « centrale », en forme de I, présente les dimensions mesurées suivantes :
 - Hauteur totale : 44 cm
 - Largeur de semelle : 30 cm
 - Epaisseur de semelle : 2,8 cm

- La section normative ayant les dimensions les plus proches à celles relevées correspond à un HEB 450.

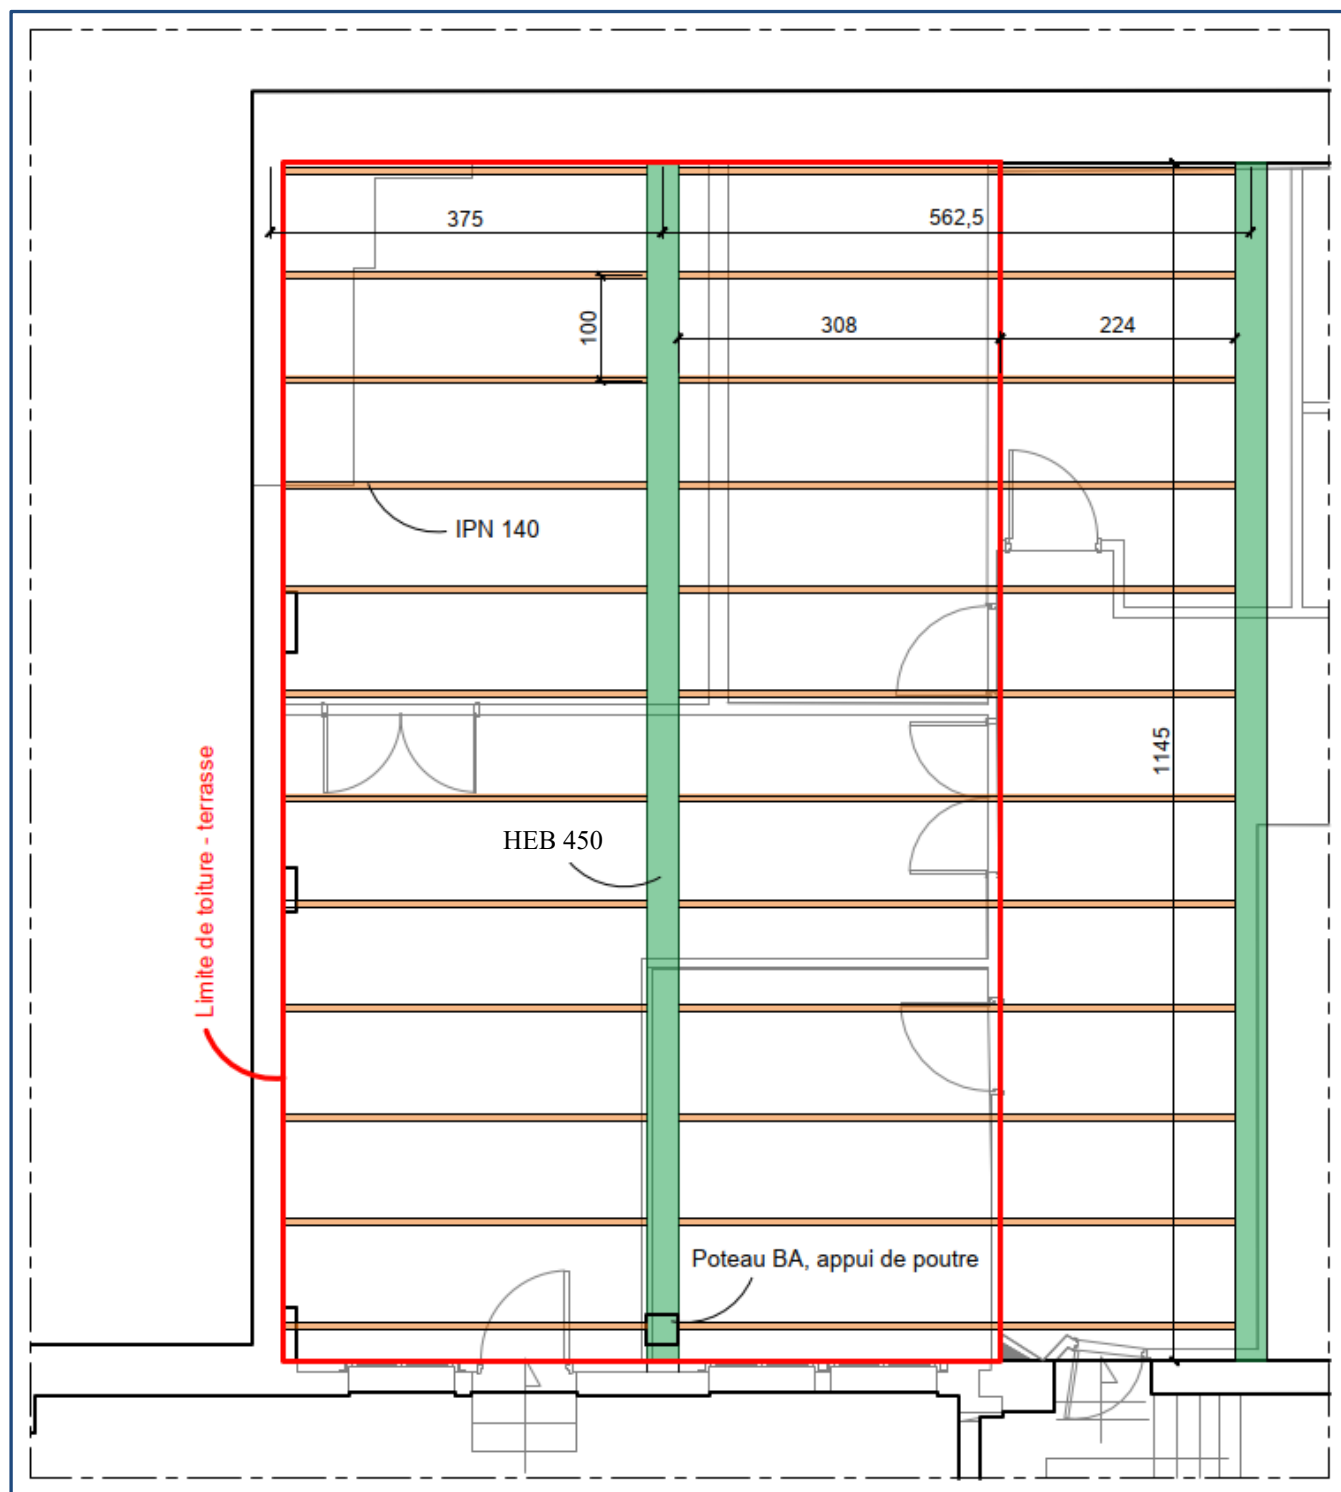
Récapitulatif du plan structurel déduit en PH du R+2

Zone toiture terrasse inaccessible

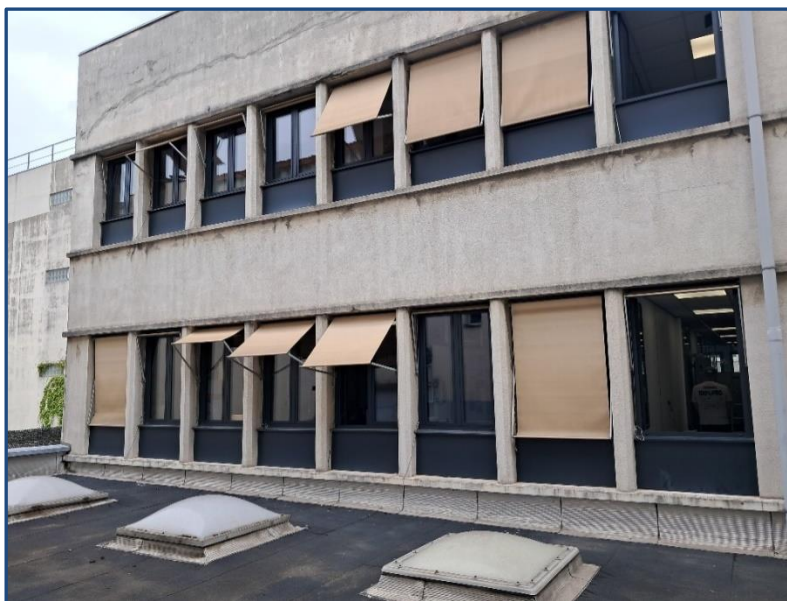
Photo de la façade supportée en mi travée par les poutres secondaires de la rangée « droite »

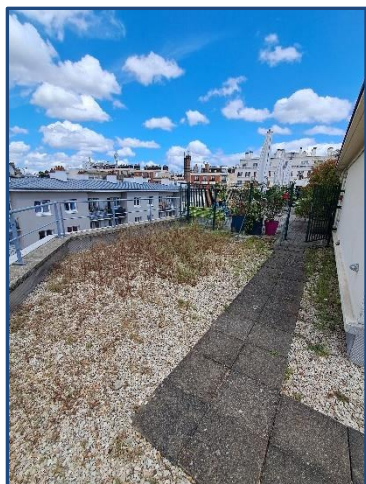
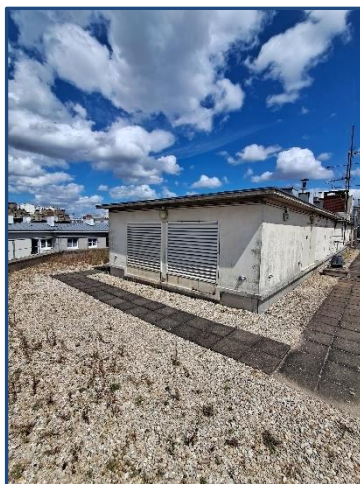
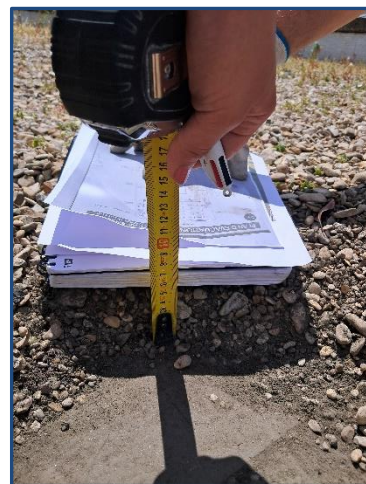
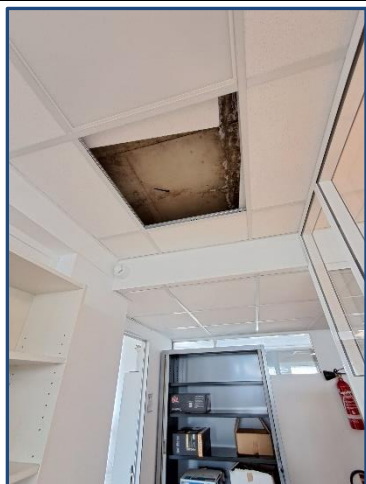
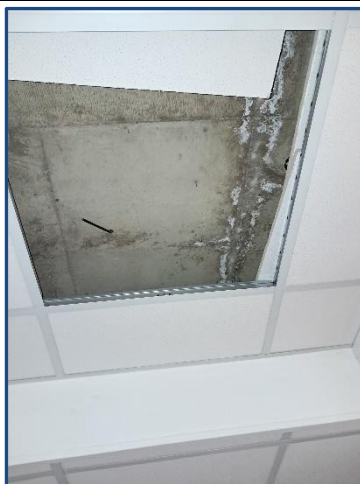
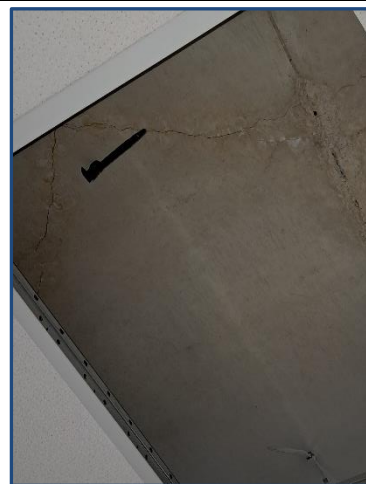
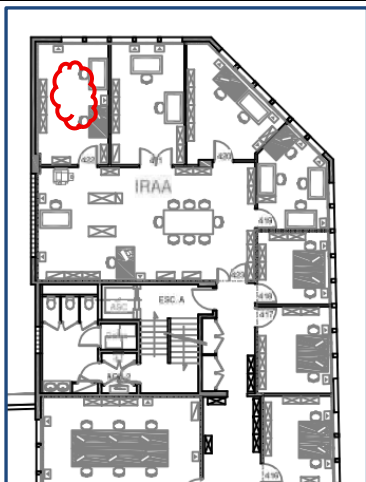
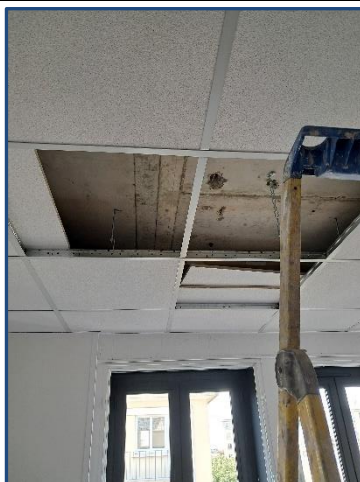
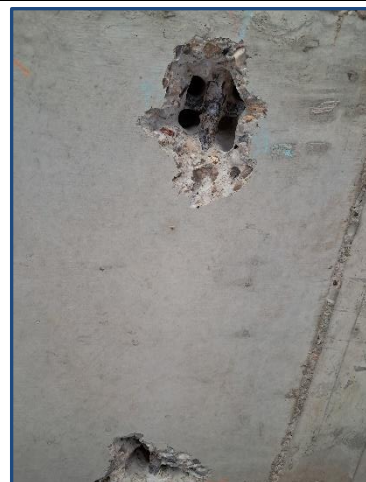
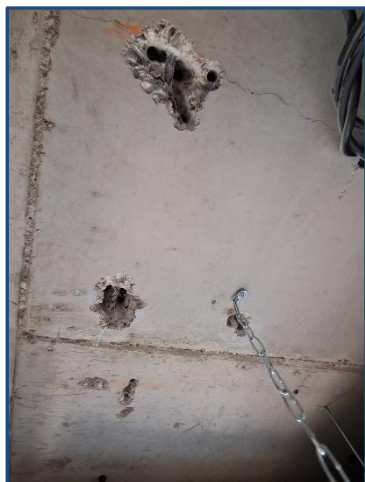
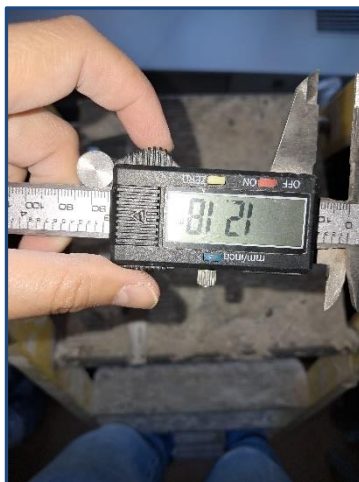
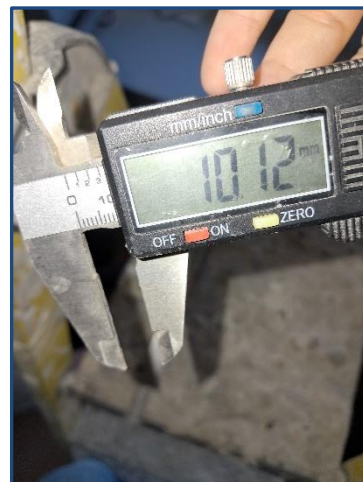
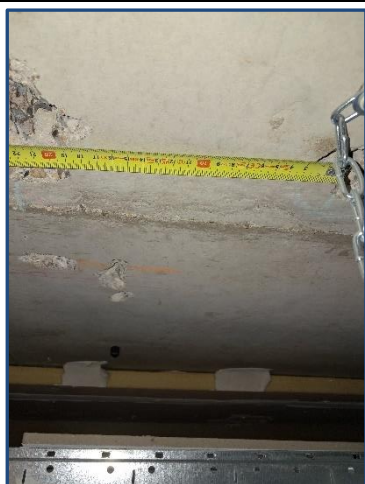
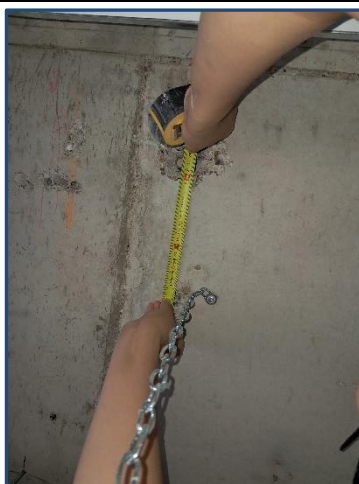
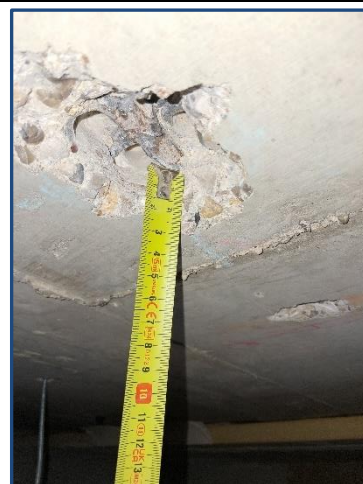
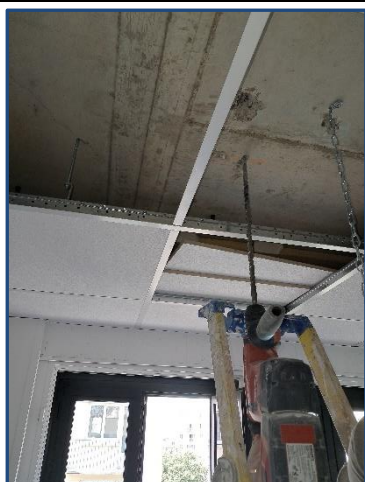
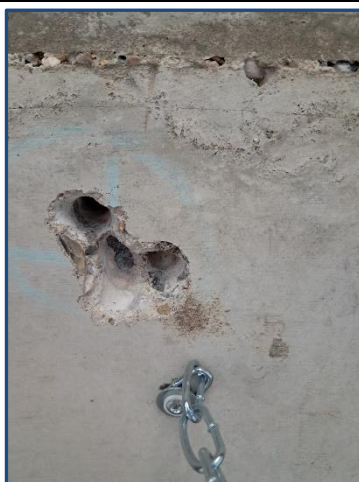
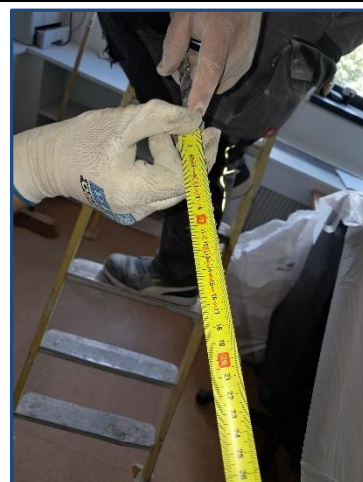
- Les relevés effectués en plancher haut du bureau N422 ont mis en évidence la présence d'une dalle pleine en béton armé.
- Le percement complet de cette dalle a permis de déterminer une épaisseur structurelle de 20 cm.

- Des armatures ont été identifiées dans les deux directions :
 - **Perpendiculairement à la façade** : des barres HA 12 espacées de 22 cm ont été détectées.

- **Parallèlement à la façade** : des barres HA 10 espacées de 30 cm ont été relevées.
- L'enrobage des armatures principales, situées dans la nappe inférieure, a été mesuré à 3 cm.

- D'après les observations, la dalle «de ce côté» semble être portée principalement dans une seule direction, à savoir celle perpendiculaire à la façade.

- Une poutre en béton armé, localisée en tête de la porte d'entrée du bureau, semble très probablement jouer le rôle d'appui intermédiaire pour cette dalle continue.

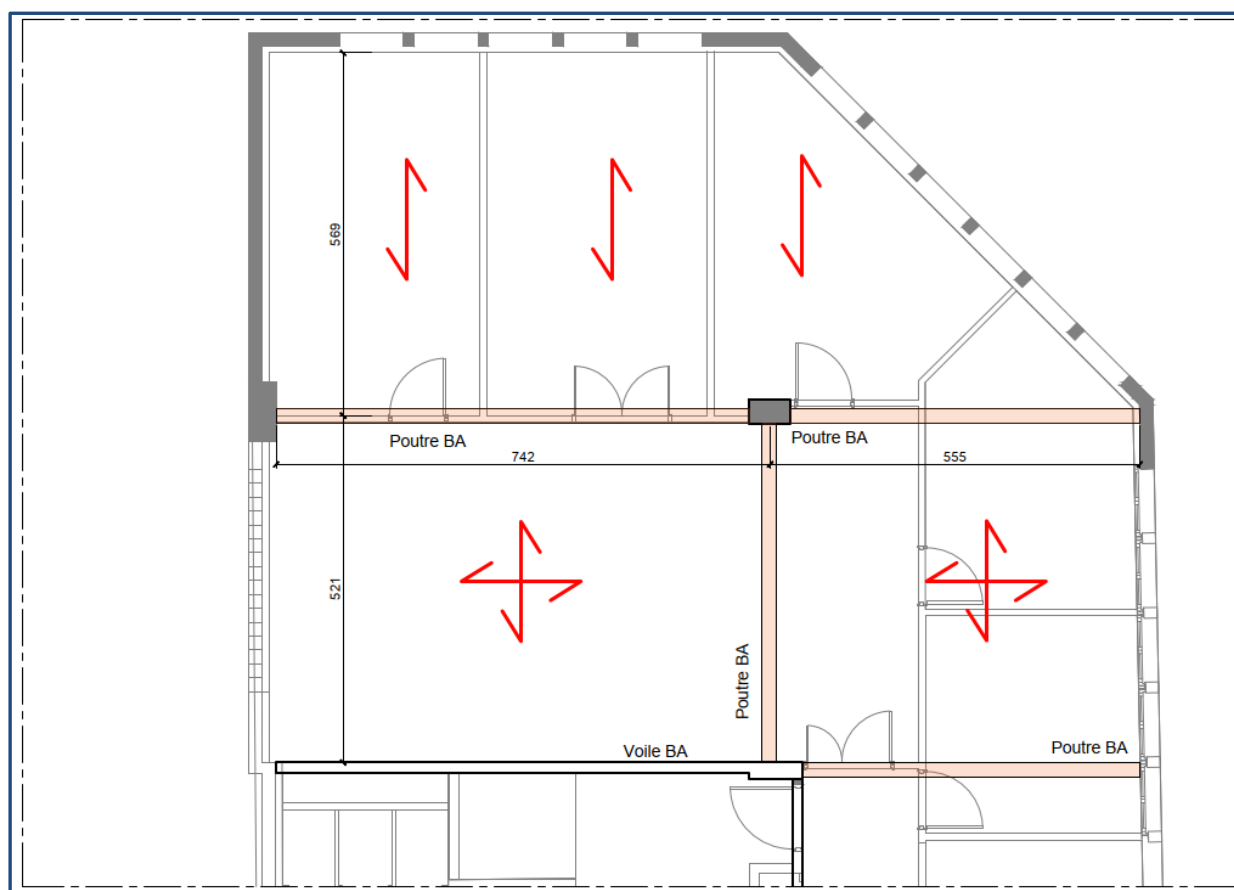
Relevés des poutres BA en plancher haut du R+4 (zone étudiée) et sens de portée probables

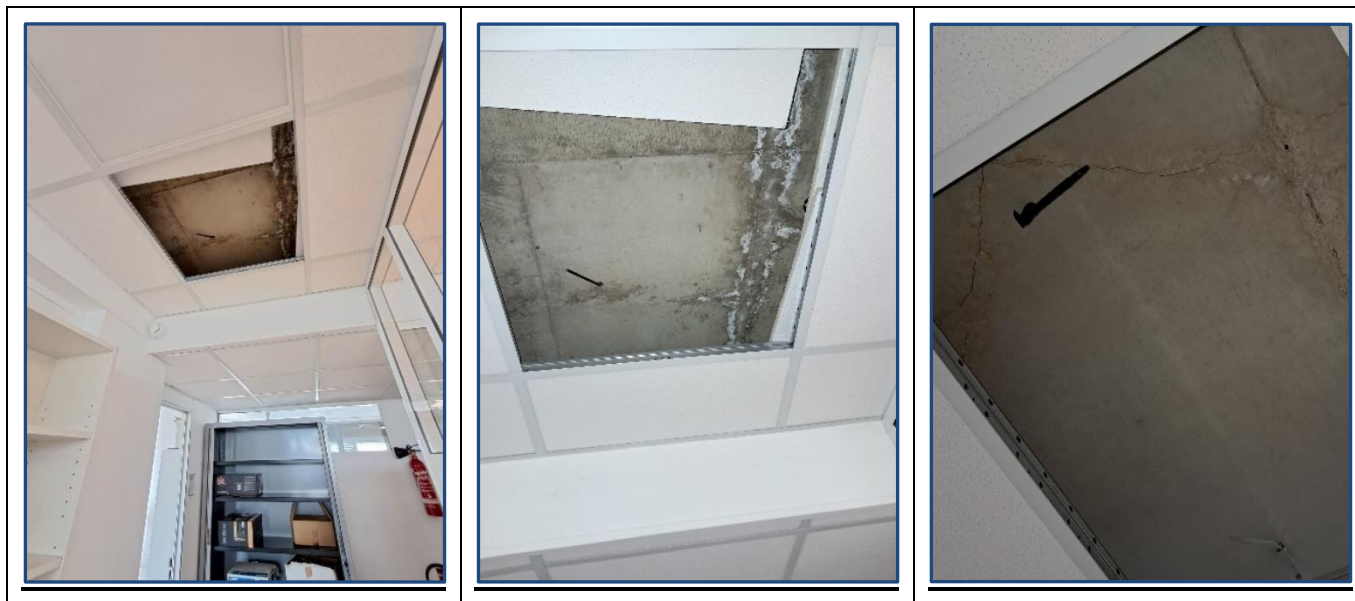
Lors de l'inspection de la dalle pleine située en plancher haut des bureaux au R+4, la présence de plusieurs fissures infiltrantes a été observée en sous-face.

Ces fissures pourraient résulter soit de surcharges excessives exercées sur la terrasse à des moments spécifiques (hypothèse qui sera examinée à travers l'analyse de la capacité portante de la dalle), soit d'un défaut d'étanchéité.

Quelle que soit la cause exacte (surcharge ou infiltration), la présence de tels désordres récurrents rend difficile la justification de toute surcharge supplémentaire dans le cadre du projet.

- Cette valeur résiduelle est nettement insuffisante pour une toiture-terrasse considérée comme accessible et il est par ailleurs important de souligner que des fissures ont été observées en sous-face de la dalle.

- **Comme tel, la dalle ne présente pas de risque immédiat d'effondrement. En place depuis la construction du bâtiment, elle supporte encore les charges usuelles. Les fissures identifiées, bien que structurelles, restent de gravité modérée. Il est donc recommandé de procéder à une injection des fissures pour rétablir l'intégrité de la dalle. En complément, une vérification de l'étanchéité de la terrasse est recommandée afin de prévenir l'apparition de nouveaux désordres.**

- **Vérifier l'efficacité du système d'étanchéité de la dalle.**
- **Procéder à l'injection des fissures existantes à l'aide d'une résine appropriée.**

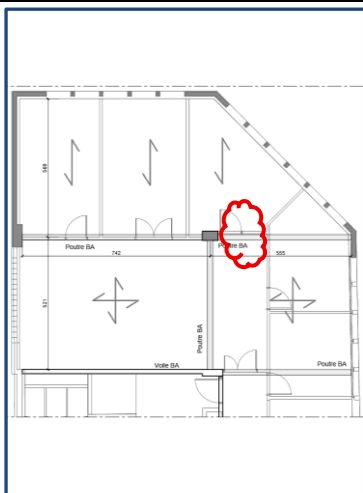
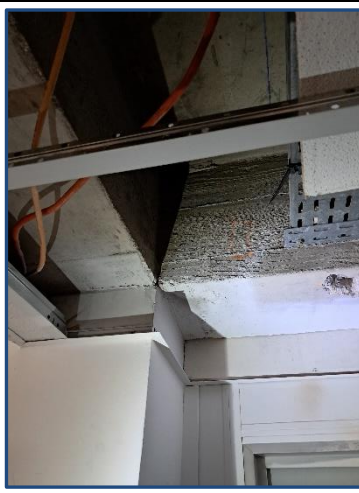
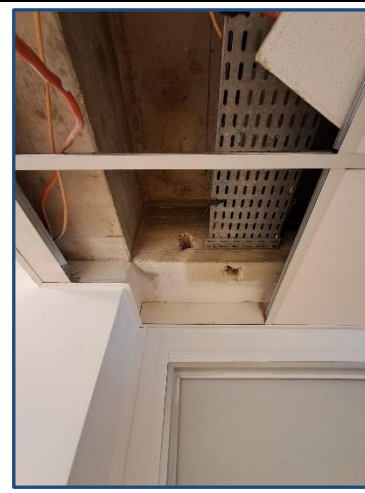
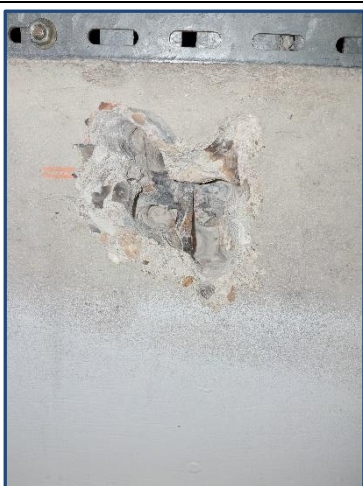
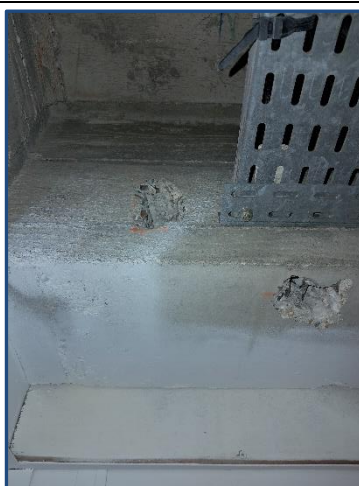
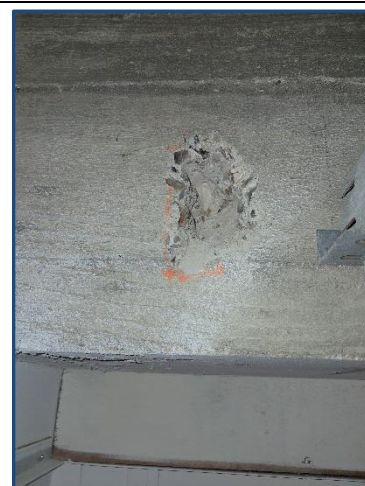
- Les relevés effectués sur la poutre BA sondée sont comme suit :
 - **Largeur de la poutre** : 22 cm
 - **Hauteur de retombée** : 32 cm
 - **Armatures détectées au droit de l'appui** : 2 barres HA 14
 - **Enrobage latéral** : 4 cm
 - **Enrobage inférieur** : 3 cm
 - **Portée de la première travée** : 7,40 m
 - **Portée de la deuxième travée** : 5,50 m
 - **Largeur d'influence prise en compte dans les calculs** : 4,35 m

- En revanche, les poutres en béton armé présentes sont en bon état général, sans manifestation de désordres structurels tels que fissures ou déformations.

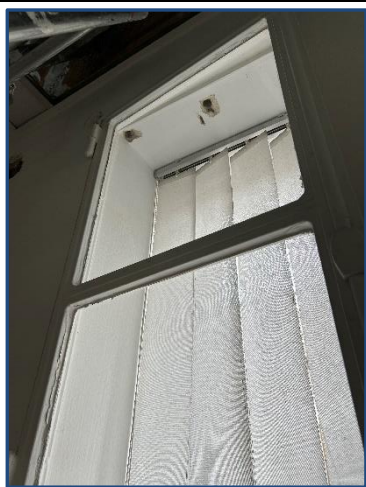
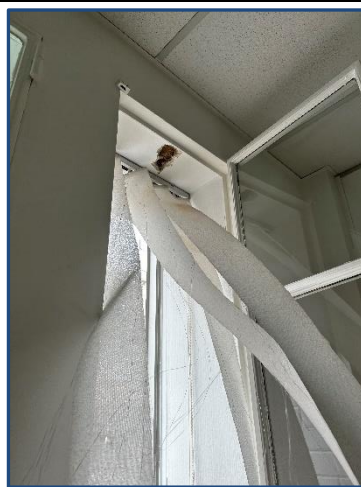
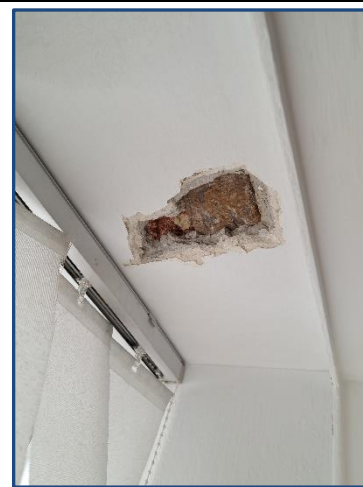
- Les sondages et relevés réalisés à l'aplomb du linteau situé au-dessus des ouvertures du bureau 306 ont mis en évidence la présence d'un linteau commun longeant la tête des trois ouvertures.

- Le linteau est constitué de deux profilés métalliques IAO situés l'un à côté de l'autre avec un remplissage en briques.
- Les mesures effectuées côté intérieur indiquent qu'il s'agit de profilés de type IPE 100.

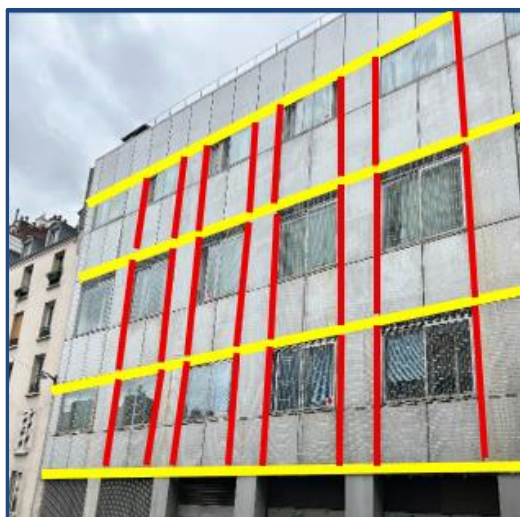
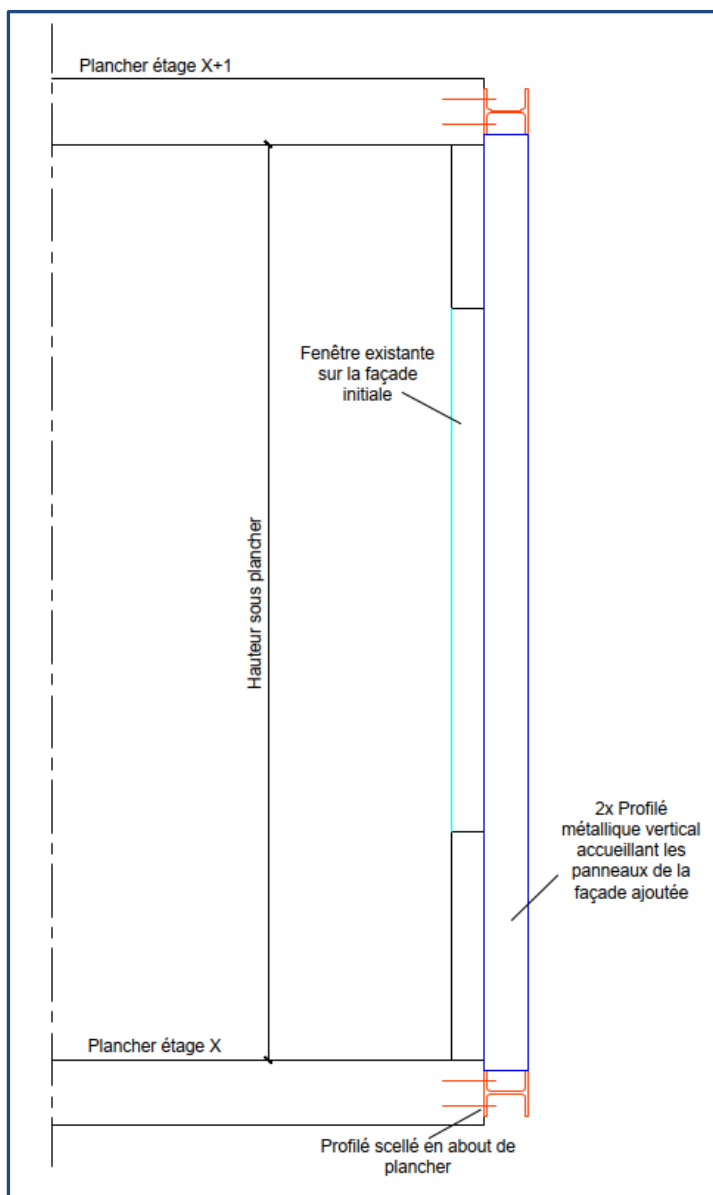
- En jaune, les éléments métalliques scellés en bout des planchers structurels du bâtiment.
- En rouge, les éléments métalliques verticaux supportant les panneaux.

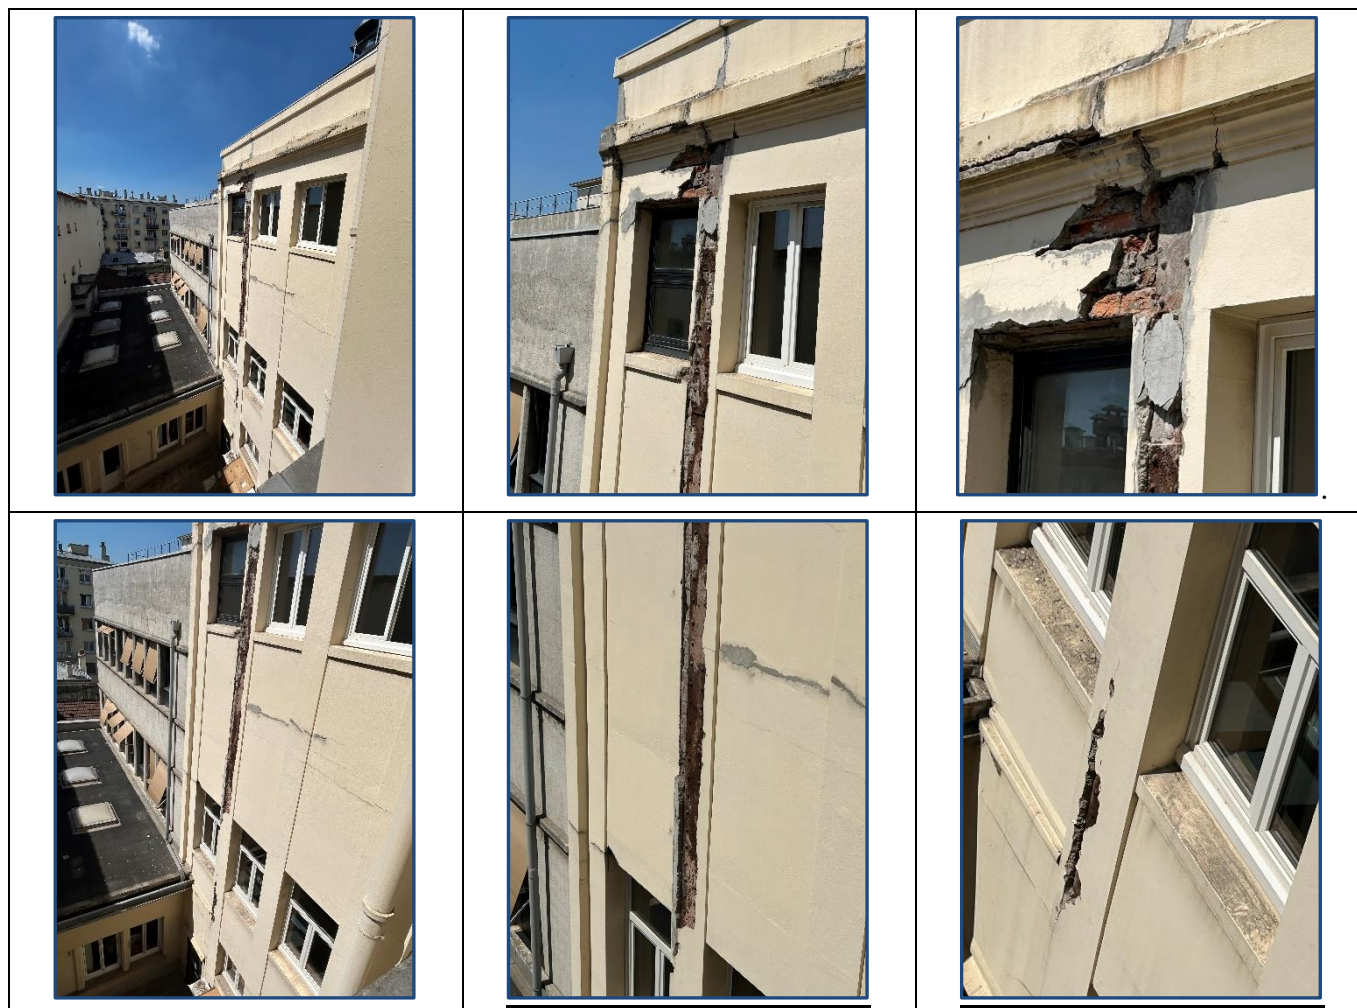
- Les profilés métalliques situés dans la partie supérieure de la façade côté « patio », ayant été exposés aux infiltrations d'eau, ne présentent pas un degré de corrosion suffisamment avancé pour compromettre leur stabilité.
- Bien que ces profilés aient subi des effets de corrosion, leur état demeure encore acceptable. Aucun effritement (dégradation en forme de « millefeuille ») n'est observé sur le matériau, ce qui indique l'absence de détérioration majeure.
- La gravité structurelle des désordres est donc considérée comme modérée à faible.
- Il est néanmoins fortement recommandé de traiter les profilés existants mais aussi de remettre en étanchéité (reconstitution du parement lors de travaux de ravalement) les éléments porteurs afin d'éviter une aggravation ou une réapparition des désordres.

Les purges effectuées lors de l'intervention des cordistes ont mis en évidence une corrosion superficielle des profilés métalliques exposés aux infiltrations d'eau. **Bien que ces dégradations n'affectent pas la stabilité structurelle du bâtiment, il demeure indispensable d'engager des réparations préventives afin d'éviter une détérioration progressive.** Les mesures correctives recommandées dans le rapport devront être mises en œuvre **après** la réparation des infiltrations, afin d'assurer la durabilité de la structure.

1. Retirer soigneusement les parties d'enduit instables recouvrant les éléments corrodés,
2. Brosser les éléments mis à nu et appliquer une peinture de passivation,
3. Réaliser un nouvel enduit en veillant à poser une grille métallique pour assurer une bonne adhérence.
