Rapport n° ESID DE ROSE BÂTIMENT 100

Caractérisation dans les enrobés de voirie de la présence d'amiante et d'HAP

QUARTIER DE ROSE - bâtiment 100 - Route d'Uzein 64230 - Bougarber

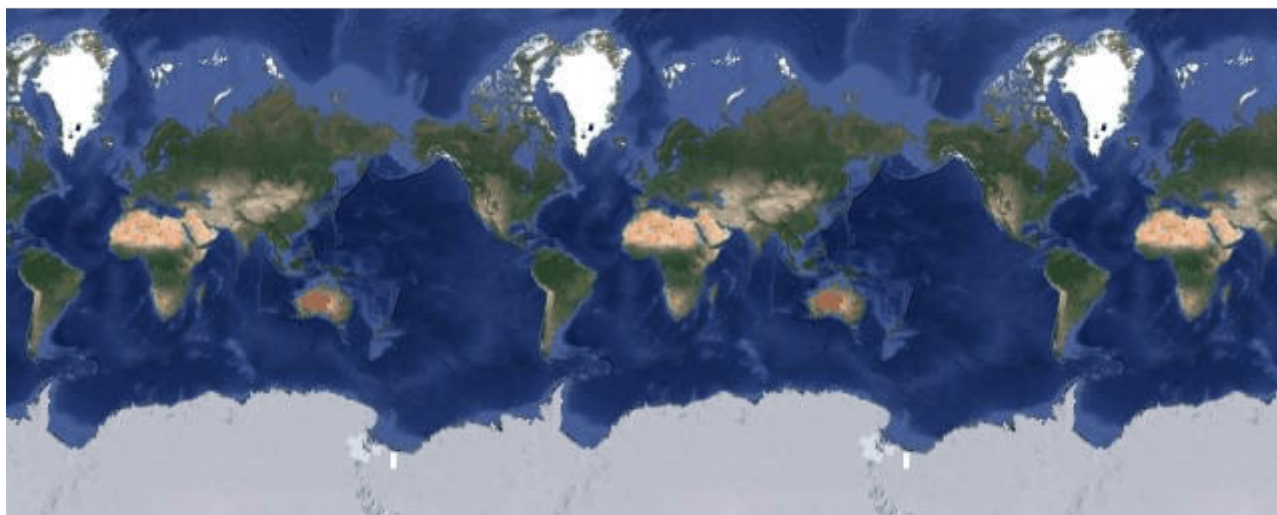
Annexe n°1 - Plan d'implantation des carottages

A : S1
B : S2

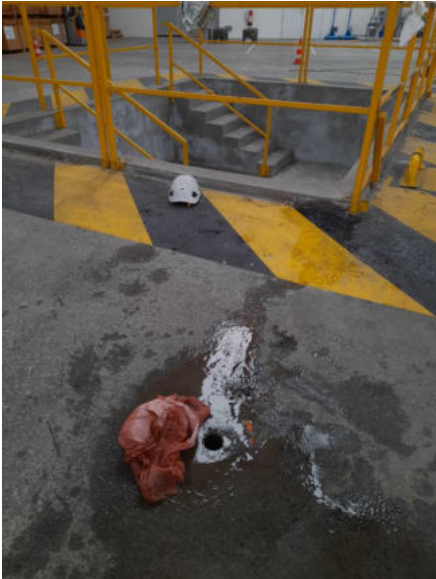
Nature du matériau		Analyse Laboratoire	
		Revêtement bitumineux avec granulats		Amiante délibérément ajouté	non
		Epaisseur (cm)		Amiante naturellement présent	non
		19		Teneur en HAP	1.73
Plan de localisation rapproché				Photographie de l'environnement

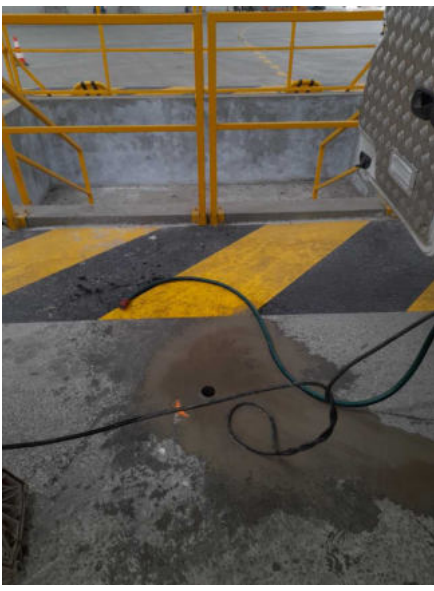
Référence Mission	ESID DE ROSE BÂTIMENT 100	Référence Rapport	15085	Date d'intervention	31/07/2024
Intervenants	VILCHESPARDO Guillaume		Rédacteur du rapport	RITCHIE Kevin	
Adresse			Coordonnées (Lambert 93)	X : 253531m Y : 909839m	
Photographie carotte		Référence de l'échantillon		S2

Nature du matériau		Analyse Laboratoire	
		Revêtement bitumineux avec granulats		Amiante délibérément ajouté	non
		Epaisseur (cm)		Amiante naturellement présent	non
		16		Teneur en HAP	3.48
Plan de localisation rapproché				Photographie de l'environnement
