# Rapport n° ESID DE ROSE BÂTIMENT 100

## Caractérisation dans les enrobés de voirie de la présence d'amiante et d'HAP

QUARTIER DE ROSE - bâtiment 100 - Route d'Uzein 64230 - Bougarber

**Rédacteur**  
RITCHIE Kevin  
**Intervenant(s)**  
VILCHESPARDO Guillaume  
**Date du rapport**  
14/08/2024

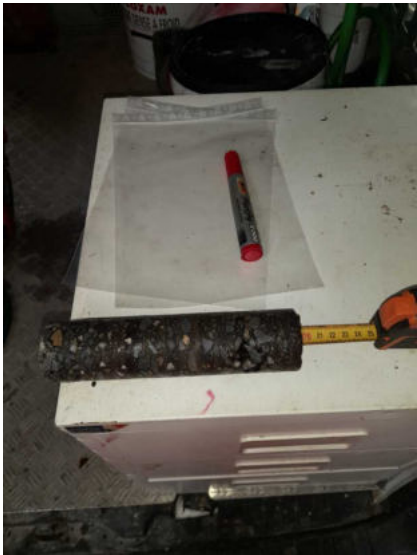
N° Carotte	Couche(s) impactée(s)	Présence amiante	Résultats HAP (mg/Kg)
S1	Couche 1	NON	1.73
S2	Couche 1	NON	3.48

Nature du matériau		Analyse Laboratoire	
		Revêtement bitumineux avec granulats		Amiante délibérément ajouté	non
		Epaisseur (cm)		Amiante naturellement présent	non
		19		Teneur en HAP	1.73
Plan de localisation rapproché				Photographie de l'environnement

- Peuvent être orientés vers une Installation de stockage des déchets inertes (ISDI),
- Peuvent être recyclés à chaud ou à froid,
- Ne nécessite pas de protection individuelles ou collectives lors de leur retrait.

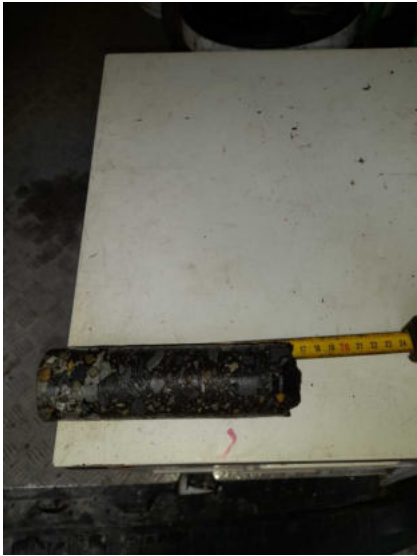
Référence Mission	ESID DE ROSE BÂTIMENT 100	Référence Rapport	15085	Date d'intervention	31/07/2024
Intervenants	VILCHESPARDO Guillaume		Rédacteur du rapport	RITCHIE Kevin	
Adresse			Coordonnées (Lambert 93)	X : 253531m Y : 909839m	
Photographie carotte		Référence de l'échantillon		S2

Nature du matériau		Analyse Laboratoire	
		Revêtement bitumineux avec granulats		Amiante délibérément ajouté	non
		Epaisseur (cm)		Amiante naturellement présent	non
		16		Teneur en HAP	3.48
Plan de localisation rapproché				Photographie de l'environnement
