**Rapport de reconnaissances
structurelles**

Reconnaissances structurelles d'une dalle - Bâtiment n°100
- Quartier de Rose
64 230 PAU-UZEIN

Affaire n° CNP2024-190 / CNP2024-194

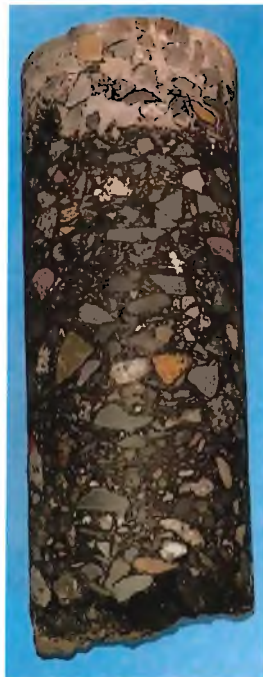
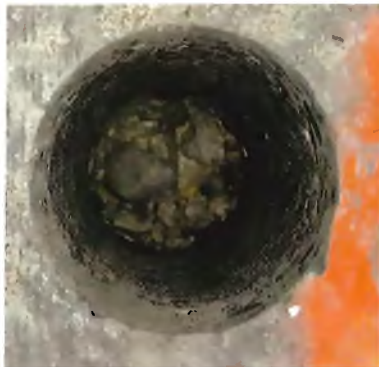
Elément Ausculté :	Plancher bas C1 Niveau RDC - Bâtiment n°100
Enrobée bitumineuse percolée : Epaisseur 3,6 cm

Enrobée bitumineuse : Epaisseur 14,9 cm	
<p>Nota :</p> <ul style="list-style-type: none">On note la présence d'un hérisson composé de sables et de graves roulées	
<p>Photographie in-situ :</p>

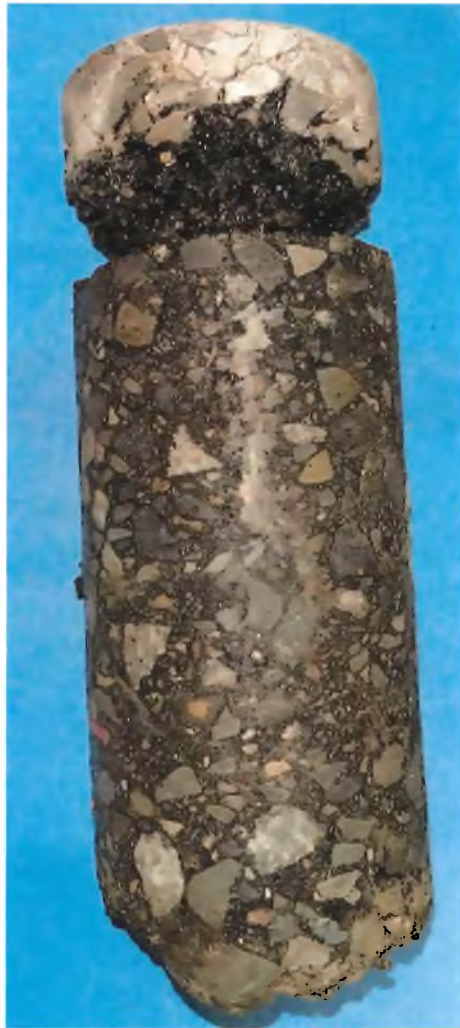
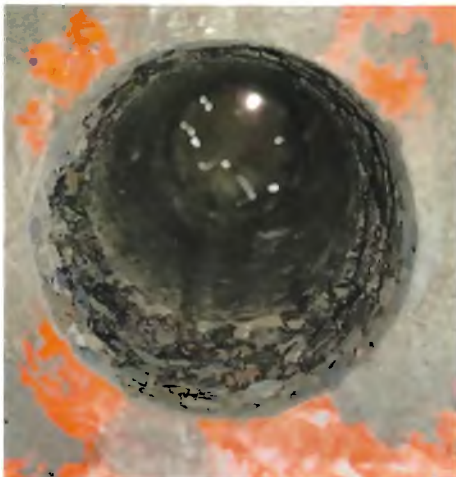
Elément Ausculté :	Plancher bas C2 Niveau RDC - Bâtiment n°100
Enrobée bitumineuse percolée : Epaisseur 1,6 cm

Enrobée bitumineuse : Epaisseur 17,3 cm	
<p>Nota :</p> <ul style="list-style-type: none">On note la présence d'un hérisson composé de sables et de graves roulées	
<p>Photographie in-situ :</p>

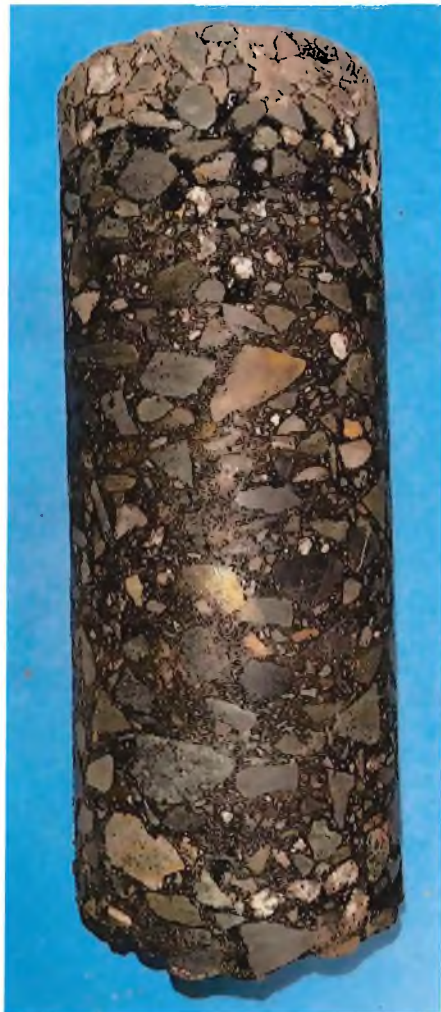
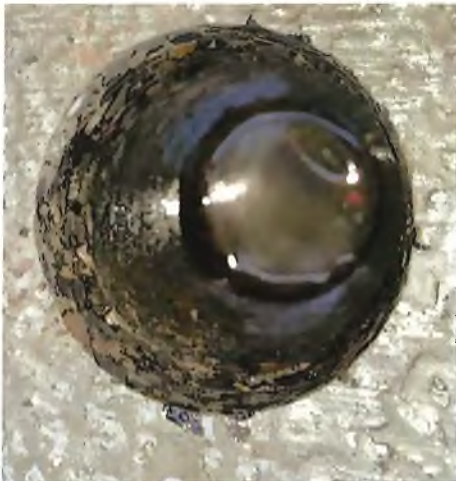
Élément Ausculté :	Plancher bas C3 Niveau RDC - Bâtiment n°100
Enrobée bitumineuse percolée : Epaisseur 1,4 cm

Enrobée bitumineuse : Epaisseur 17,2 cm	
<p>Nota :</p> <ul style="list-style-type: none">On note la présence d'un hérisson composé de sables et de graves roulées	
<p>Photographie in-situ :</p>
