Rapport de reconnaissances structurelles d'une fosse

Reconnaissances structurelles d'une fosse béton

Affaire n° CNP2024-190 / CNP2024-194

A la demande et pour le compte de **VERDI INGENIERIE**, la société **CINAPS BTP** est intervenue afin de réaliser des reconnaissances structurelles de la fosse béton du bâtiment n°100 situé dans l'enceinte du 4^{ème} RHFS de Pau-Uzein (64).

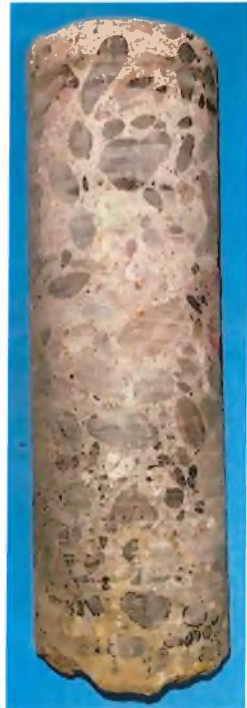
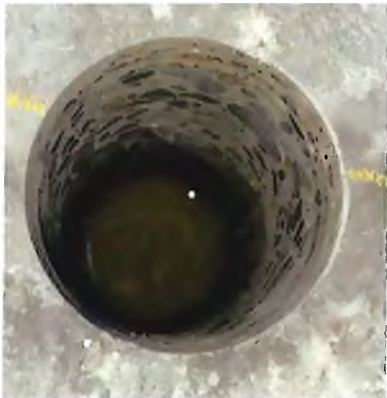
Elément Ausculté :	Plancher bas C4 Niveau RDC de la fosse - Bâtiment n°100
<p>Béton : Epaisseur 23,2 cm</p> <p>Présence d'aciers HAØ8,0 mm espacés de 10,0 cm dans les sens X et Y et positionnés à 8,5 cm de la face sondée (ST 50C)</p>

<p>Nota :</p> <ul style="list-style-type: none"> • On note une bonne compacité du béton • On note l'absence de polyane en partie inférieure de la carotte béton 	
<p>Photographie in-situ :</p>

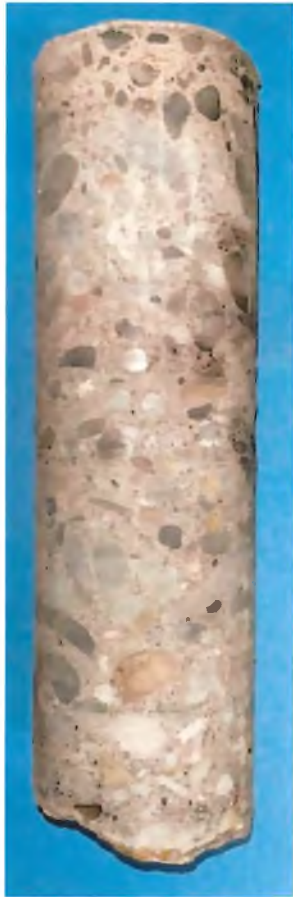
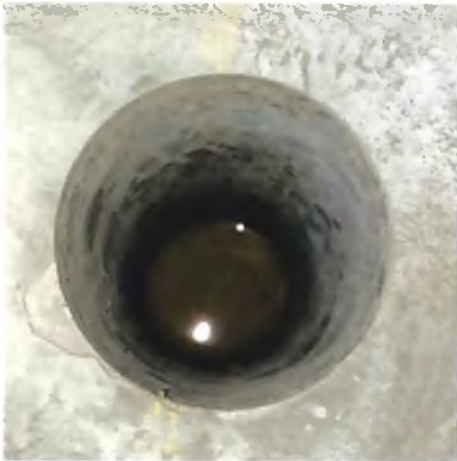
Elément Ausculté :	Plancher bas C5 <i>Niveau RDC de la fosse - Bâtiment n°100</i>
<p>Béton : Epaisseur 24,7 cm</p> <p>Présence d'aciers HAØ8,0 mm espacés de 10,0 cm dans les sens X et Y et positionnés à 10,1 cm de la face sondée (ST 50C)</p> <p>Présence d'aciers HAØ10,0 mm espacés de 20,0 cm dans les sens X et Y et positionnés à 12,3 cm de la face sondée</p>

<p>Nota :</p> <ul style="list-style-type: none">• Le plancher bas de la fosse est de type radier d'environ 25,0 cm d'épaisseur.• Des percements ont été réalisés le long du voile en partie extérieure de la fosse. Ils n'ont pas révélé la présence de débord de radier.• On note une bonne compacité du béton.• On note l'absence de polyane en partie inférieure de la carotte béton.	
<p>Photographie in-situ :</p>
