Rapport de repérage des matériaux et produits contenant de l'amiante à intégrer au Dossier Technique Aмиante

Date(s) du repérage : le 12/10/2021

05_02 - ISITEM
Rue C Pau
44000 NANTES

Référence du rapport : 12317288/S2.2.2.R

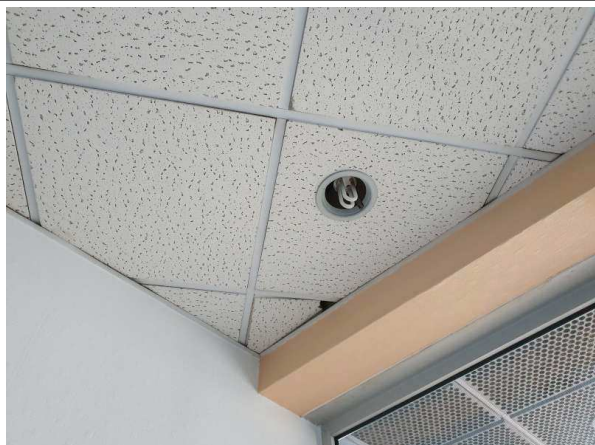
Prélèvement - P001 : SITE 05 LA CHANTRERIE / BATIMENT ISITEM / RDC / E001 - Faux plafond- (Absence d'amiante)

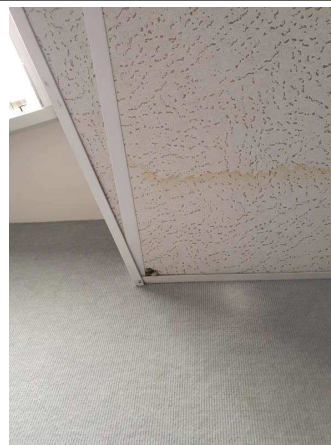
Prélèvement - P002 : SITE 05 LA CHANTRERIE / BATIMENT ISITEM / RDC / E005 - Faux plafond- (Absence d'amiante)

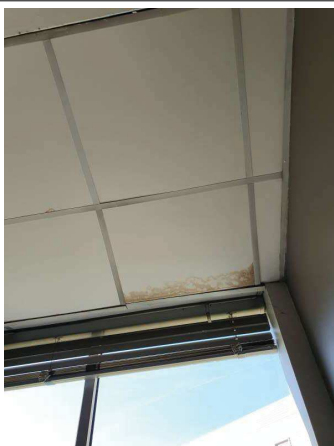
Prélèvement - P003 : SITE 05 LA CHANTRERIE / BATIMENT ISITEM / RDC / R034 - Faux plafond- (Absence d'amiante)

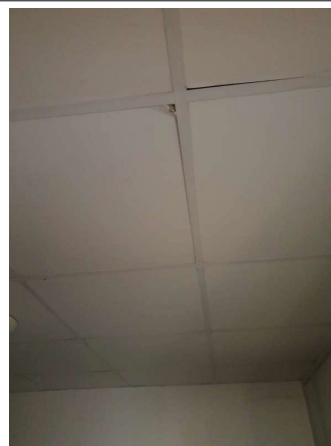
Prélèvement - P004 : SITE 05 LA CHANTRERIE / BATIMENT ISITEM / RDC / H015 - Faux plafond- (Absence d'amiante)

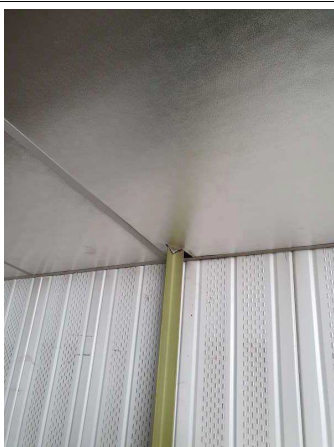
Prélèvement - P005 : SITE 05 LA CHANTRERIE / BATIMENT ISITEM / M0 / H102 - Faux plafond- (Absence d'amiante)

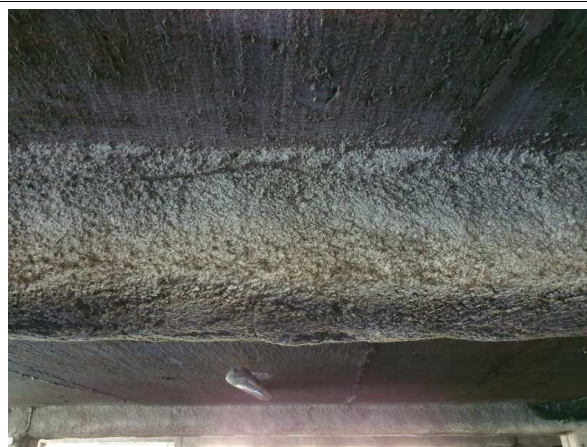
Prélèvement - P006 : SITE 05 LA CHANTRERIE / BATIMENT ISITEM / SOUS SOL / 901 - Enduit projeté- (Absence d'amiante)

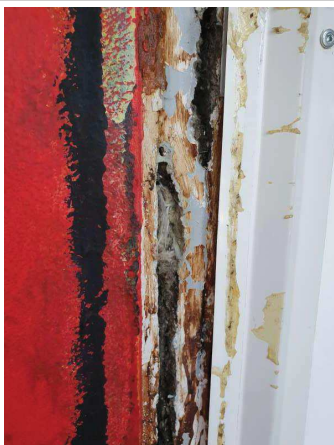
Prélèvement - P007 : SITE 05 LA CHANTRERIE / BATIMENT ISITEM / R+1 / E103 - Joint de dilatation- (Absence d'amiante)

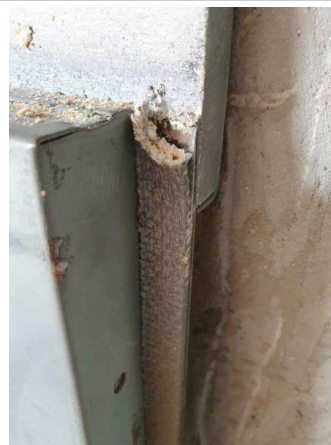
Prélèvement - P008 : SITE 05 LA CHANTRERIE / BATIMENT ISITEM / R+3 / LOCAL CTA - Joint de porte - EP- (Présence d'amiante)

Résultat de la grille d'évaluation du Joint de porte	Conclusion : en fonction des résultats
Score EP	Evaluation périodique

Pour les produits et matériaux ayant obtenu la recommandation *évaluation périodique (EP)* :

Le(s) matériau(x) ou produit(s) concerné(s) contenant de l'amiante et l'étendue des dégradations qu'il(s) présente(nt) et l'évaluation du risque de dégradation ne conduisent pas à conclure à la nécessité d'une action de protection immédiate sur le(s) matériau(x) ou produit(s). Cette évaluation périodique consiste à :

- a) contrôler périodiquement que l'état de dégradation des matériaux et produits concernés ne s'aggrave pas, et, le(s) cas échéant, que leur protection demeure en bon état de conservation ;
- b) rechercher, le(s) cas échéant, les causes de dégradation et prendre les mesures appropriées pour les supprimer.

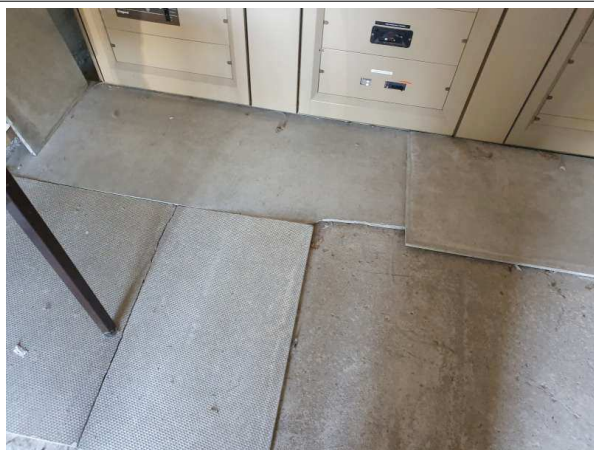
Déclaré - : SITE 05 LA CHANTRERIE / BATIMENT ISITEM / RDC / H019 - Dalle de sol - EP- (Présence d'amiante)

Résultat de la grille d'évaluation du Dalle de sol	Conclusion : en fonction des résultats
Score EP	Evaluation périodique
