DOSSIER DE DIAGNOSTIC TECHNIQUE

Référence : 002ER422155-1
A communiquer pour toute correspondance
Réalisé le : 20/12/2024
Référence mandataire : PAVILLON P

PAVILLON P RDV
5 PLACE D'ARSONVAL
69003 LYON

Rapport de repérage des matériaux et produits contenant de l'amiante avant réalisation de travaux dans un immeuble bâti

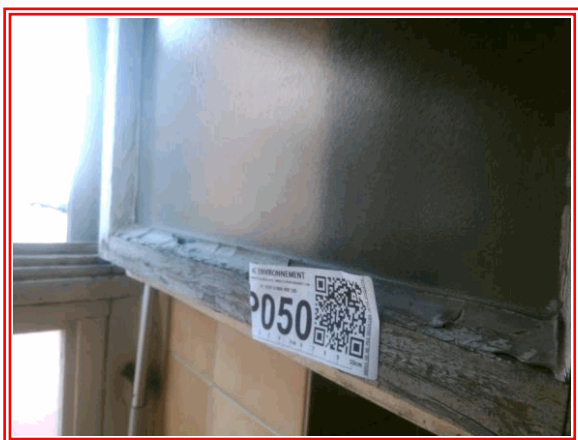
002ER422155-1 n°50 - 1 (P50) - Rdc - P-00-67

P50 : Mastic vitrier

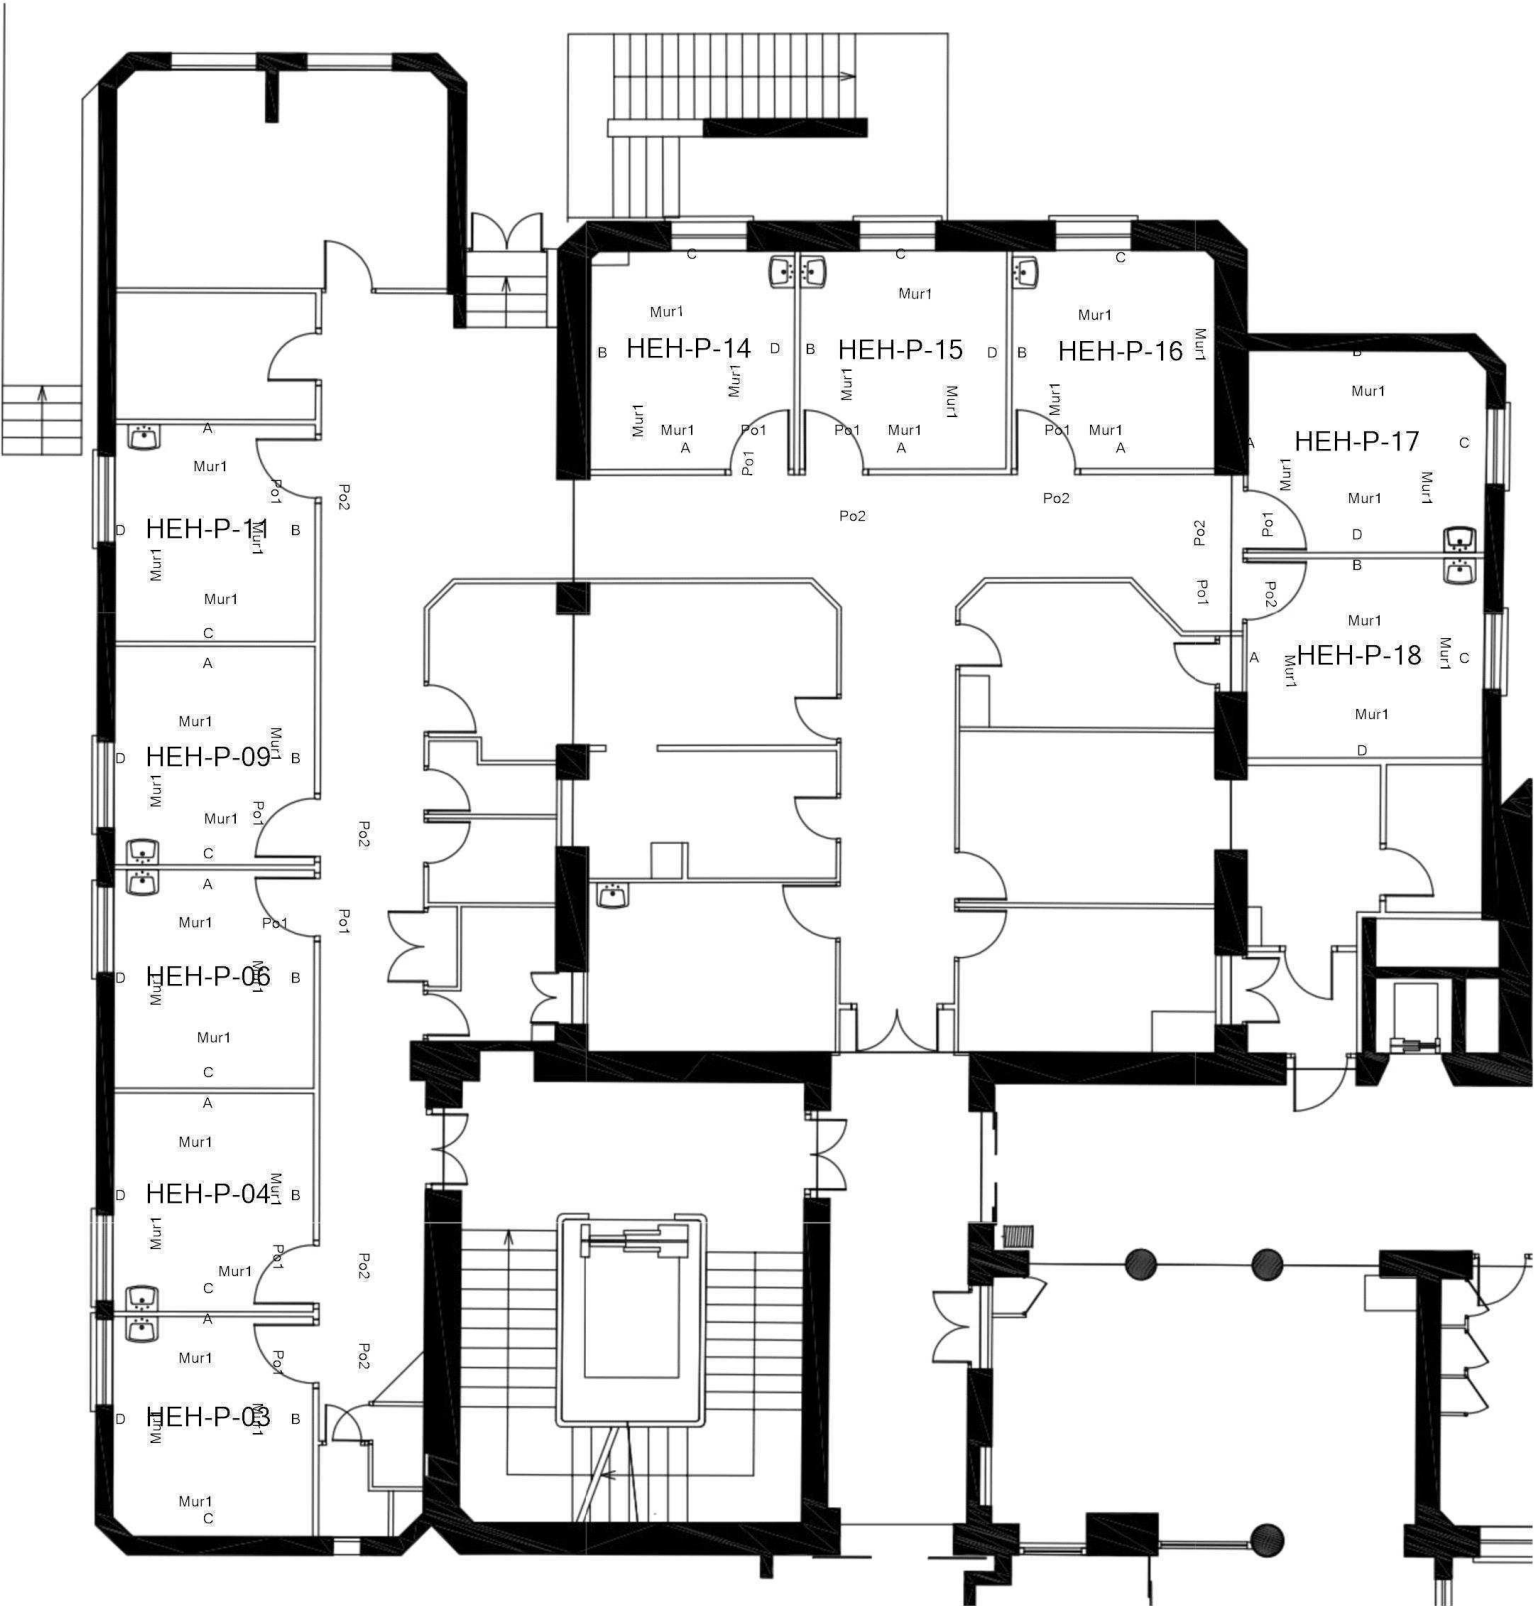
PAVILLON P RDC - PLAN DE REPÉRAGE - ÉLÉMENTS AVEC ET SANS PLOMB				Référence: 002ER422155-1

Légende
				<div></div> Volume et élément contenant du plomb
