Rapport de mission de repérage des matériaux et produits contenant de l'amiante avant réalisation de travaux dans un immeuble bâti

Numéro d'offre : **C25104217**
Numéro de contrat : **2771280**
Numéro de rapport (n° de tâche) : **T250780385**
Date : **10/06/2025**

Lieu d'intervention :
Bâtiment
EHPAD Henri Guidet
55 rue de la République
62450 BAPAUME

Nature des travaux envisagés : **Curage total**

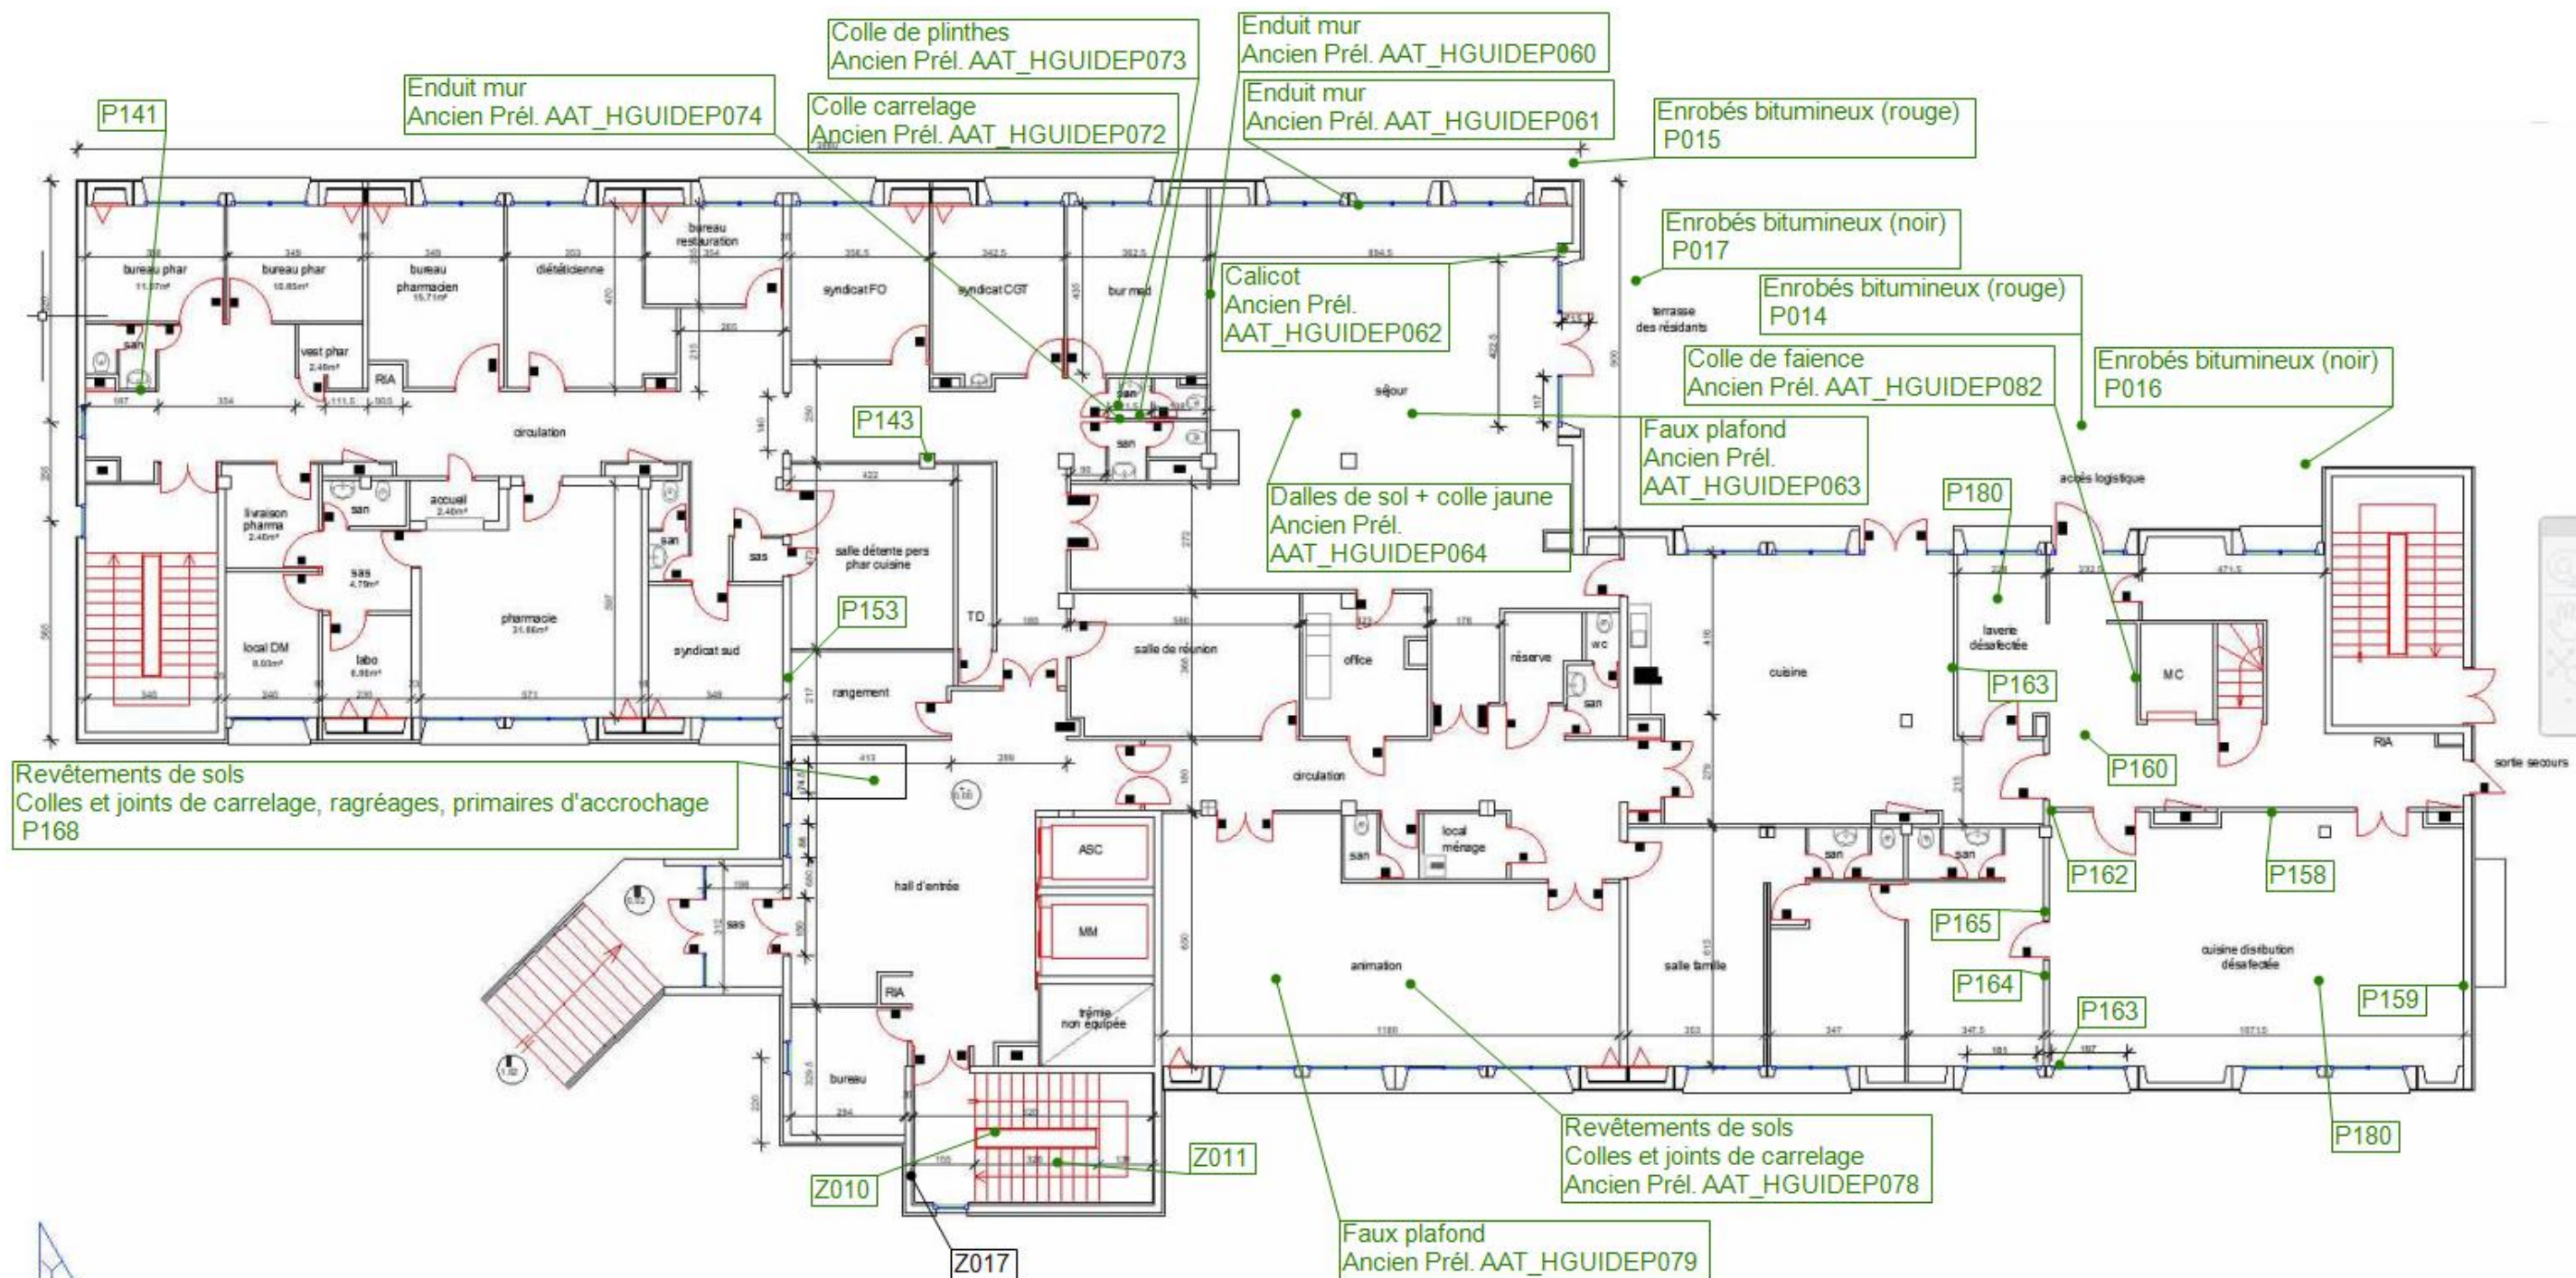
Client :	Groupe Hospitalier Artois-Ternois	
N° rapport :	T250780385	
N° planche :	5/9	Version : 0
Type :	Planche de repérage usuel en plan	
Date :	10/06/2025	
Intervenant :	HUBLARD Aurélien	
Origine du plan :	Opérateur de repérage

Titre :	Localisation des MPCAs
Lieu d'intervention :	EHPAD Henri Guidet 55 rue de la République 62450 BAPAUME
Bâtiment :	Henri Guidet
Etage :	R+1
Commentaire :

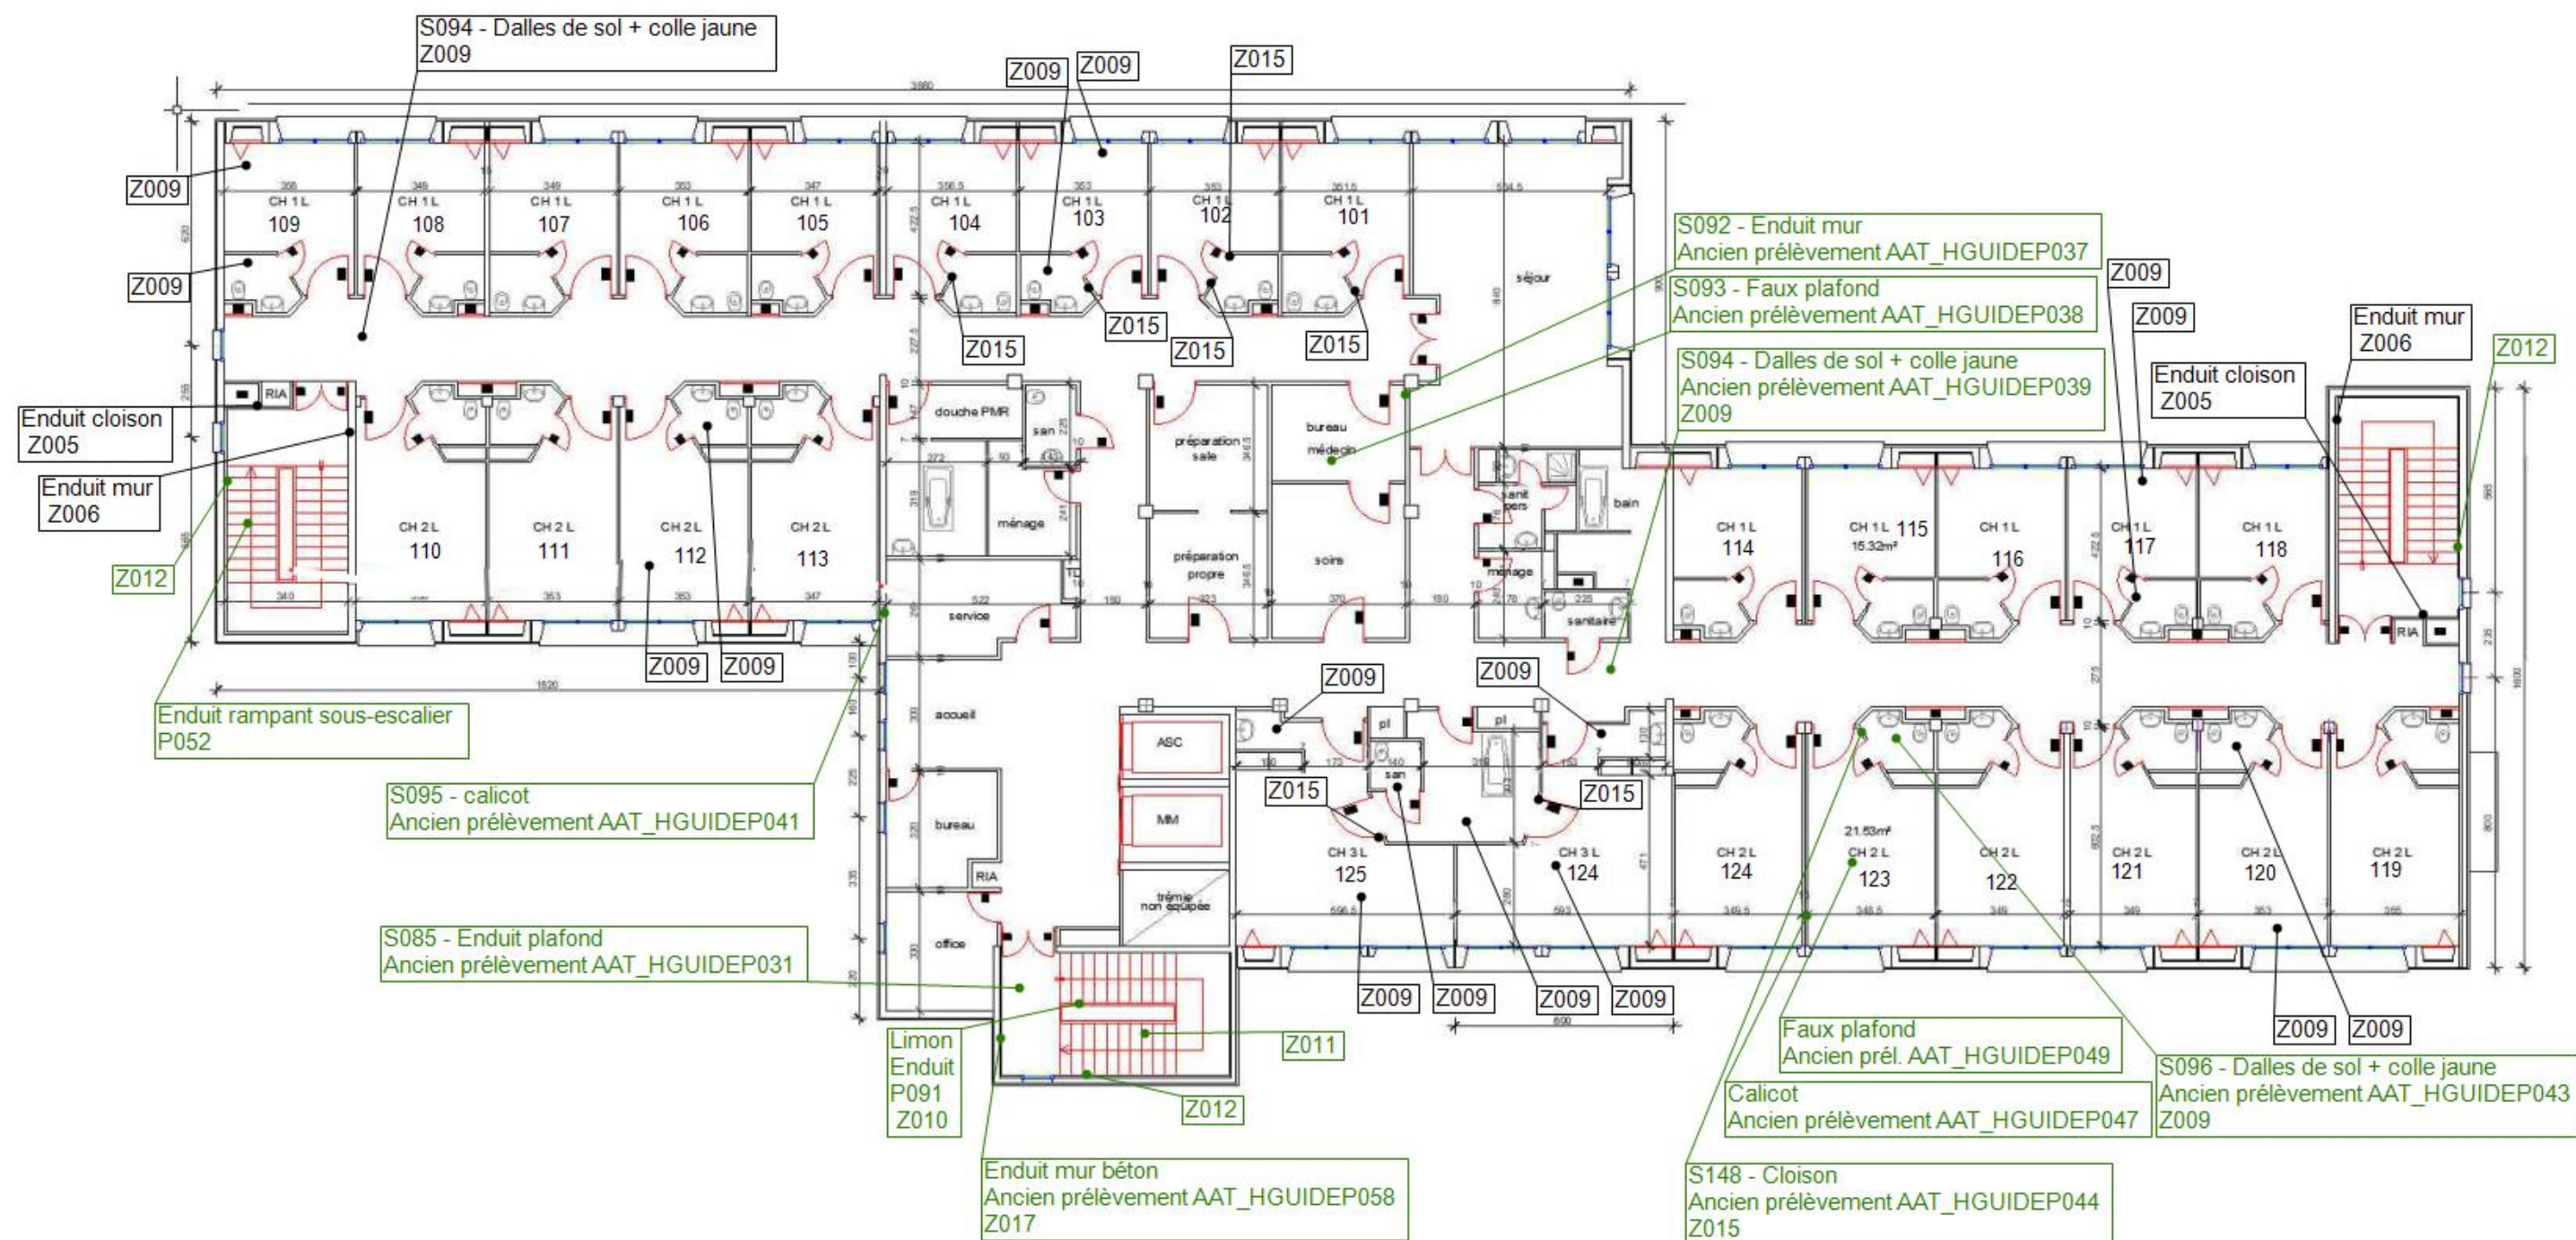
- Enduit ciment poteau béton
- Dalles de sols + colle noire
- Enduit mur béton
- Calicots - Enduit jointement des plaques de plâtre
- Colle de plinthe
- Sondage
- Plaques amiante ciment
- Joint tresse

Client :	Groupe Hospitalier Artois-Ternois	Titre :	Localisation des MPCA
N° rapport :	T250780385	Lieu d'intervention :	EHPAD Henri Guidet 55 rue de la République 62450 BAPAUME
N° planche :	7/9	Bâtiment :	Henri Guidet
Type :	Planche de repérage technique en plan	Etage :	R+2
Date :	10/06/2025	Commentaire :	
Intervenant :	HUBLARD Aurélien		
Origine du plan :	Opérateur de repérage

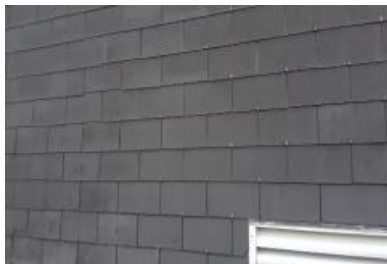
Emplacement

ANNEXE FICHES D'IDENTIFICATION ET DE COTATION
ELEMENT : Ardoises, bardeaux bitumineux

Nom du client	Numéro de dossier	Partie d'ouvrage
Groupe Hospitalier Artois-Ternois	T250780385	R+3 - Toiture
Matériau	Date de prélèvement	Nom de l'opérateur
Ardoises en fibro ciment		HUBLARD Aurélien
Localisation		
Ardoises, bardeaux bitumineux		
Résultat amiante		
Présence d'amiante ()
