Repérage Amiante & Plomb Avant Travaux

Réf. : DIA-RJS00-2401-016

Propriétaire : DRFIP de la région Grand Est
et du Département du Bas-Rhin
Adresse du bien : 4 Place de la République
67000 STRASBOURG
Nature du bien : Bâtiment administratif
Localisation du bien : Rez-de-chaussée & 2^{ème} étage
Date du permis de construire : Avant 1949

Rapport de mission de repérage des matériaux et produits contenant de l'amiante avant travaux dans les immeubles bâtis

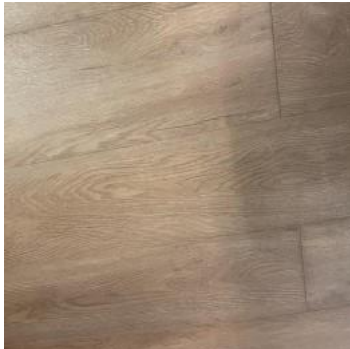
ZPSO #1		Divers / Linoléum		
Localisation : Rez-de-chaussée : Bureau 026				
Partie Inspectée / Description		Photo	N° Ech.	Conclusion
<div>Linoléum</div> <div>Précisions de localisation : Lieu du prélèvement : Rez-de-chaussée Bureau 026</div>

P001	<div>Absence d'amiante</div> <div>Après analyse référence échantillon n°001</div>

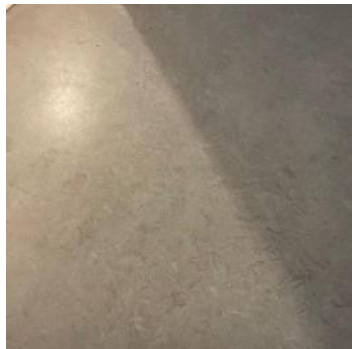
ZPSO #5		Divers / Linoléum	
Localisation : Rez-de-chaussée : Bureau 027, Bureau 029, Bureau 033			
Partie Inspectée / Description	Photo	N° Ech.	Conclusion
<p>Linoléum</p> <p>Précisions de localisation :</p> <p>Lieu du prélèvement : Rez-de-chaussée Bureau 027</p>

P005	<p>Absence d'amiante</p> <p>Après analyse référence échantillon n°005</p>

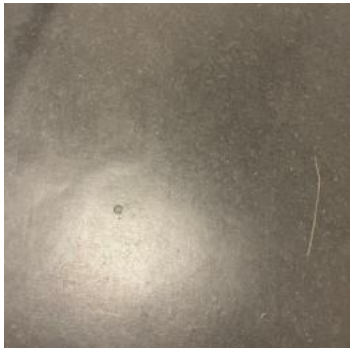
ZPSO #7		Divers / Linoléum	
Localisation : Rez-de-chaussée : Circulation 2, Bureau 01, Bureau 03, Bureau 04, Bureau 05, Bureau 06, Bureau 07, Bureau 08, Bureau 09, Bureau 10, Bureau 11, Bureau 12, Bureau 13			
Partie Inspectée / Description	Photo	N° Ech.	Conclusion
Linoléum Précisions de localisation : Lieu du prélèvement : Rez-de-chaussée Bureau 04

P007	Absence d'amiante Après analyse référence échantillon n°007

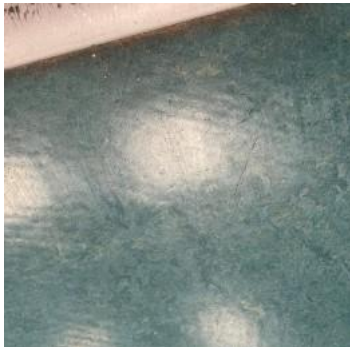
ZPSO #8		Divers / Linoléum	
Localisation : Rez-de-chaussée : Bureau 032			
Partie Inspectée / Description	Photo	N° Ech.	Conclusion
<p>Linoléum</p> <p>Précisions de localisation :</p> <p>Lieu du prélèvement : Rez-de-chaussée Bureau 032</p>

P008	<p>Absence d'amiante</p> <p>Après analyse référence échantillon n°008</p>

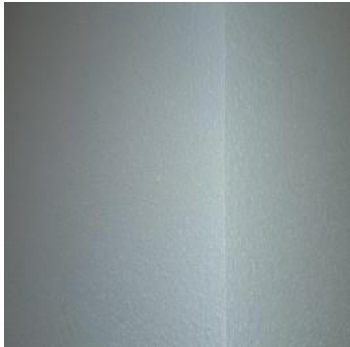
ZPSO #9		Parois verticales intérieures / Bande calicot	
Localisation : 2 ^{ème} étage : Bureau 237, Bureau 239			
Partie Inspectée / Description	Photo	N° Ech.	Conclusion
<p>Bande calicot</p> <p>Précisions de localisation :</p> <p>Lieu du prélèvement : 2^{ème} étage Bureau 237</p>

P009	<p>Absence d'amiante</p> <p>Après analyse référence échantillon n°009</p>

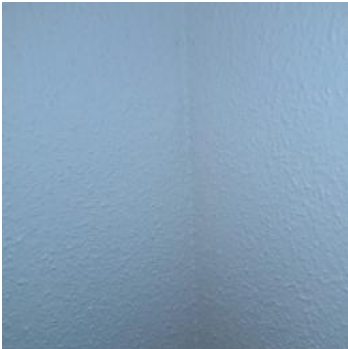
ZPSO #12		Parois verticales intérieures / Bande calicot	
Localisation : 2 ^{ème} étage : Bureau 227 A, Bureau 227 B, Bureau 229 A, Bureau 229 B			
Partie Inspectée / Description	Photo	N° Ech.	Conclusion
<div>Bande calicot</div> <div>Précisions de localisation : Lieu du prélèvement : 2^{ème} étage Bureau 229 A</div>

P012	<div>Absence d'amiante</div> <div>Après analyse référence échantillon n°012</div>

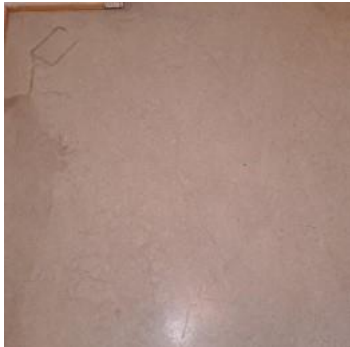
ZPSO #15		Divers / Linoléum	
Localisation : 2 ^{ème} étage : Bureau 229 A, Bureau 229 B			
Partie Inspectée / Description	Photo	N° Ech.	Conclusion
<div>Linoléum</div> <div>Précisions de localisation : Lieu du prélèvement : 2^{ème} étage Bureau 229 A</div>

P015	<div>Absence d'amiante</div> <div>Après analyse référence échantillon n°015</div>

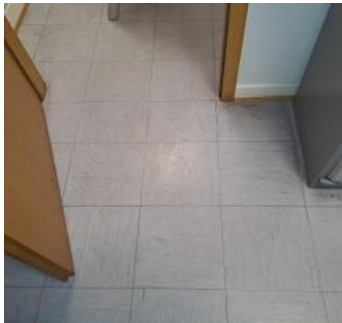
ZPSO #16	Divers / Linoléum		
Localisation : 2 ^{ème} étage : Bureau 227 A, Bureau 227 B			
Partie Inspectée / Description	Photo	N° Ech.	Conclusion
Linoléum Précisions de localisation : Lieu du prélèvement : 2 ^{ème} étage Bureau 227 A

P016	Absence d'amiante Après analyse référence échantillon n°016

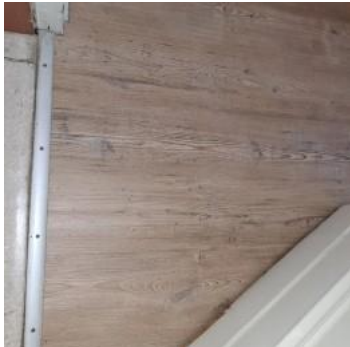
ZPSO #20		Divers / Lame PVC	
Localisation : 2 ^{ème} étage : Bureau 214 A, Bureau 214 B			
Partie Inspectée / Description	Photo	N° Ech.	Conclusion
Lame PVC Précisions de localisation : Lieu du prélèvement : 2 ^{ème} étage Bureau 214 A

P020	Absence d'amiante Après analyse référence échantillon n°020

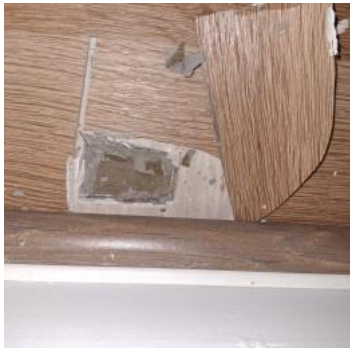
ZPSO #22		Divers / Linoléum	
Localisation : 2 ^{ème} étage : Bureau 207 A, Bureau 207 B			
Partie Inspectée / Description	Photo	N° Ech.	Conclusion
<p>Linoléum</p> <p>Précisions de localisation :</p> <p>Lieu du prélèvement : 2^{ème} étage Bureau 207 A</p>

P022	<p>Absence d'amiante</p> <p>Après analyse référence échantillon n°022</p>

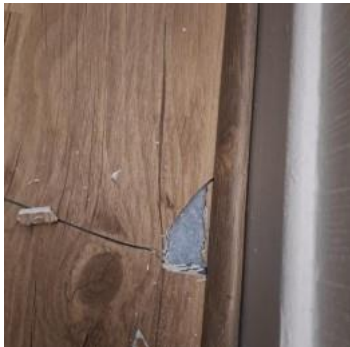
ZPSO #23		Divers / Linoléum	
Localisation : 2 ^{ème} étage : Bureau 207 B			
Partie Inspectée / Description	Photo	N° Ech.	Conclusion
<div>Linoléum</div> <div>Précisions de localisation : Lieu du prélèvement : 2^{ème} étage Bureau 207 B</div>

P023	<div>Absence d'amiante</div> <div>Après analyse référence échantillon n°023</div>

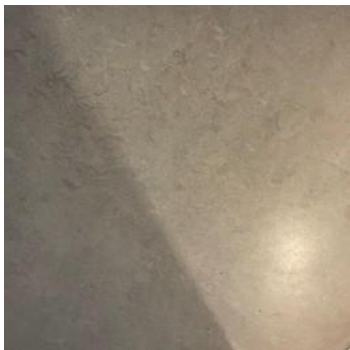
ZPSO #24		Divers / Linoléum	
Localisation : Rez-de-chaussée : Bureau 028			
Partie Inspectée / Description	Photo	N° Ech.	Conclusion
<div>Linoléum</div> <div>Précisions de localisation : Lieu du prélèvement : Rez-de-chaussée Bureau 028</div>

P024	<div>Absence d'amiante</div> <div>Après analyse référence échantillon n°024</div>

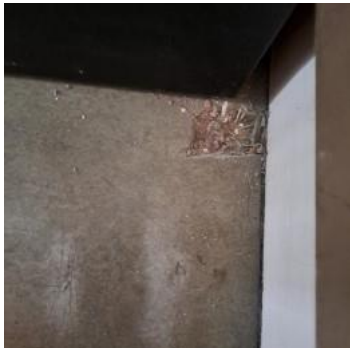
ZPSO #25		Divers / Linoléum	
Localisation : Rez-de-chaussée : Bureau 034			
Partie Inspectée / Description	Photo	N° Ech.	Conclusion
<p>Linoléum</p> <p>Précisions de localisation :</p> <p>Lieu du prélèvement : Rez-de-chaussée Bureau 034</p>

P025	<p>Absence d'amiante</p> <p>Après analyse référence échantillon n°025</p>

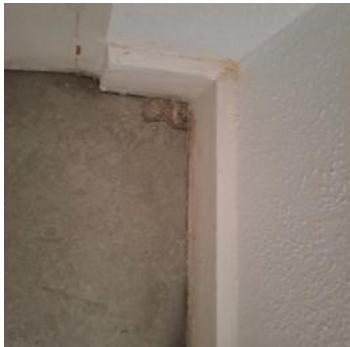
ZPSO #26		Divers / Linoléum	
Localisation : Rez-de-chaussée : Bureau 027			
Partie Inspectée / Description	Photo	N° Ech.	Conclusion
<p>Linoléum</p> <p>Précisions de localisation :</p> <p>Lieu du prélèvement : Rez-de-chaussée Bureau 027</p>

P026	<p>Absence d'amiante</p> <p>Après analyse référence échantillon n°026</p>

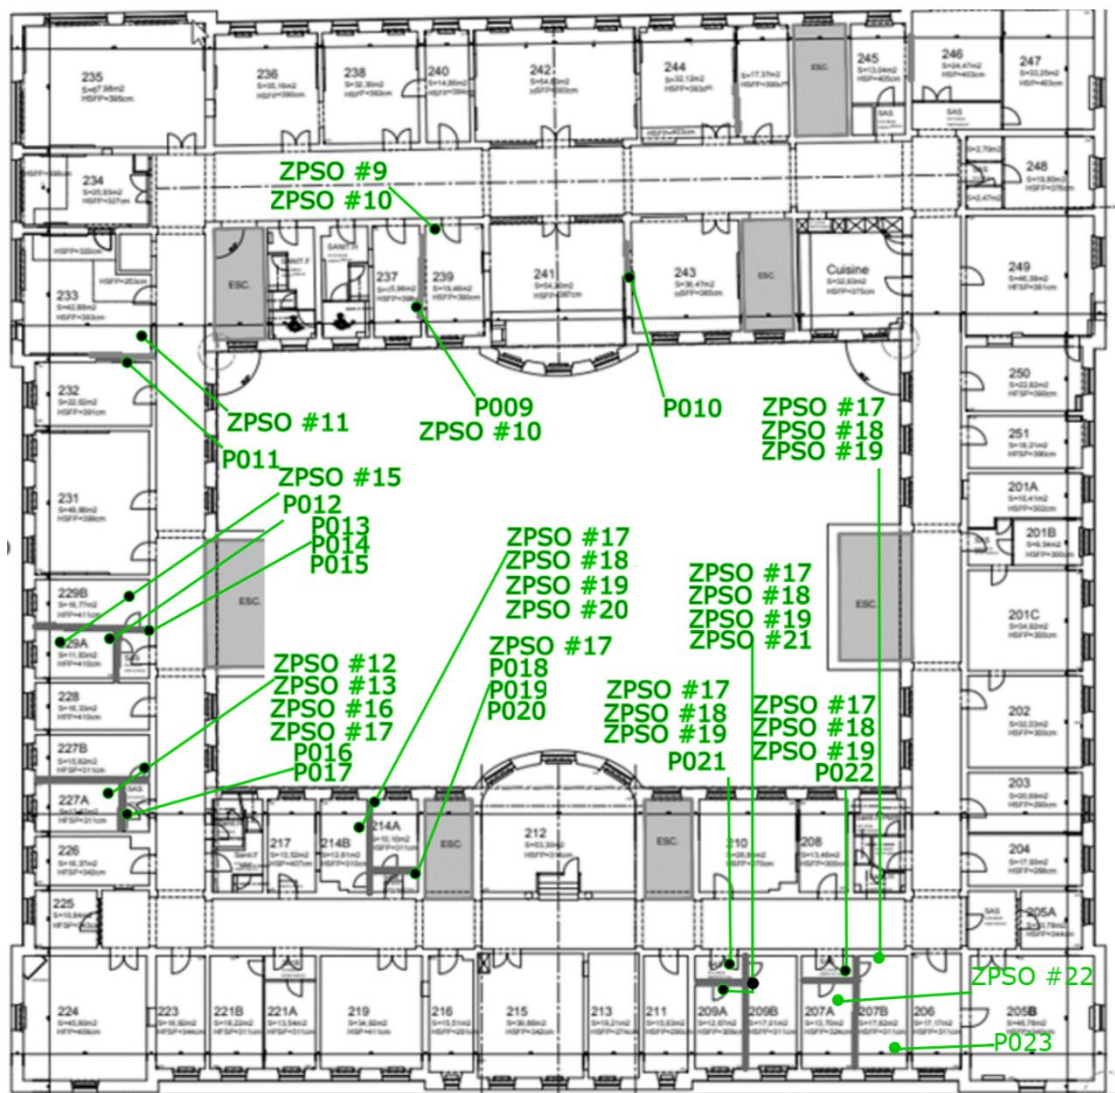
Planche 2 / 2^{ème} étage

- P009 Bande calicot
- P011 Enduit mur
- P013 Enduit mur
- P015 Linoléum
- P017 Plaque de faux-plafond
- P022 Linoléum
- P019 Bande calicot
- P023 Linoléum
- P010 Enduit mur
- P012 Bande calicot
- P014 Enduit plafond
- P016 Linoléum
- P021 Dalle de sol
- P018 Enduit mur
- P020 Lame PVC

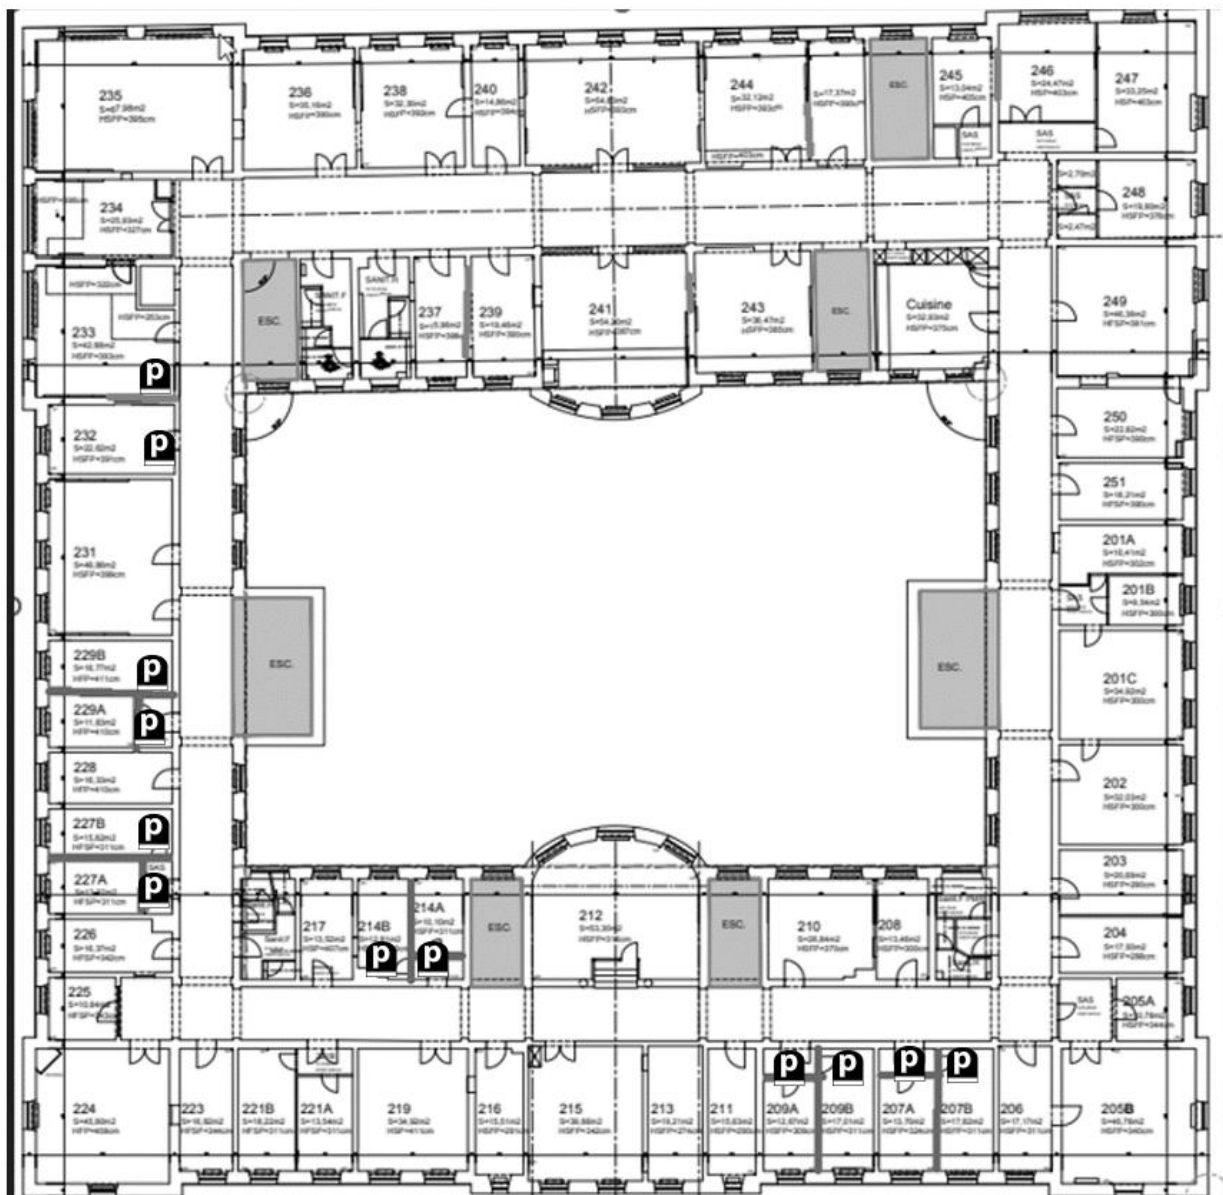
Réf : DIA-RJS00-2401-016	Planche 2	Planche de repérage technique
4 Place de la République 67000 STRASBOURG	Indice A	Auteur : Youness ZAOUÏ
		2ème étage

Présence de plomb
