Repérage Amiante & Plomb Avant Travaux

Réf. : DIA-RJS00-2404-031

Adresse du bien : 4 Place de la République
67000 STRASBOURG

Nature du bien : Bâtiment administratif

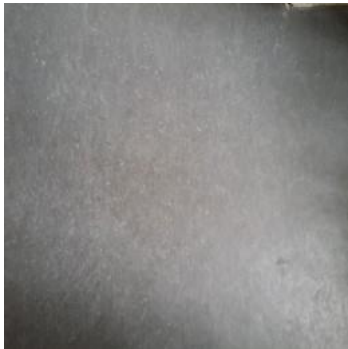
ZPSO #1	Divers / Linoléum		
Localisation : Rez-de-chaussée : Couloir, Bureau 04, Bureau 06, Bureau 07, Bureau 08, Bureau 09, Palier, Sas			
Partie Inspectée / Description	Photo	N° Ech.	Conclusion
Linoléum Précisions de localisation : Lieu du prélèvement : Rez-de-chaussée Palier

P001	Absence d'amiante Après analyse référence échantillon n°001

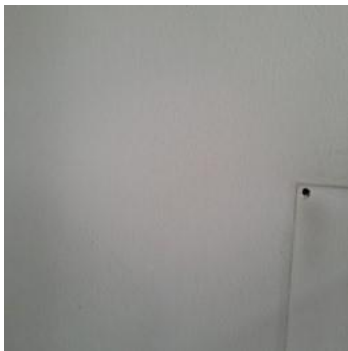
ZPSO #2	Parois verticales intérieures / Enduit mur		
Localisation : Rez-de-chaussée : Palier			
Partie Inspectée / Description	Photo	N° Ech.	Conclusion
Enduit mur Précisions de localisation : Lieu du prélèvement : Rez-de-chaussée Palier

P002	Absence d'amiante Après analyse référence échantillon n°002

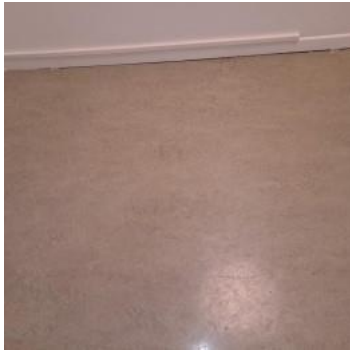
ZPSO #7		Divers / Linoléum	
Localisation : Rez-de-chaussée : Local			
Partie Inspectée / Description	Photo	N° Ech.	Conclusion
<div>Linoléum</div> <div>Précisions de localisation : Lieu du prélèvement : Rez-de-chaussée Local</div>

P007	<div>Absence d'amiante</div> <div>Après analyse référence échantillon n°007</div>

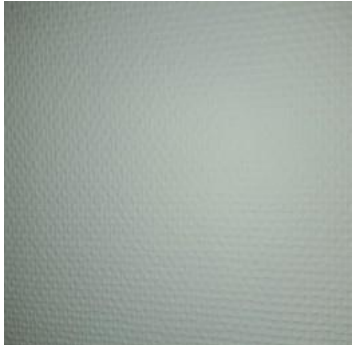
ZPSO #11	Parois verticales intérieures / Bande calicot		
Localisation : Rez-de-chaussée : Bureau 07			
Partie Inspectée / Description	Photo	N° Ech.	Conclusion
<div>Bande calicot</div> <div>Précisions de localisation : Lieu du prélèvement : Rez-de-chaussée Bureau 07</div>

P011	<div>Absence d'amiante</div> <div>Après analyse référence échantillon n°011</div>

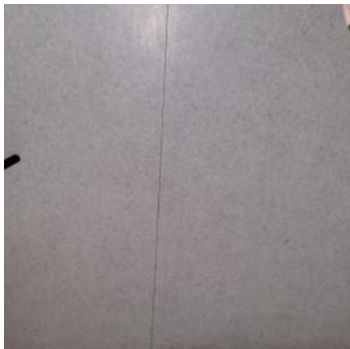
ZPSO #18		Divers / Linoléum	
Localisation : 1er étage : Bureau 144			
Partie Inspectée / Description	Photo	N° Ech.	Conclusion
<p>Linoléum</p> <p>Précisions de localisation : Lieu du prélèvement : 1er étage Bureau 144</p>

P018	<p>Absence d'amiante</p> <p>Après analyse référence échantillon n°018</p>

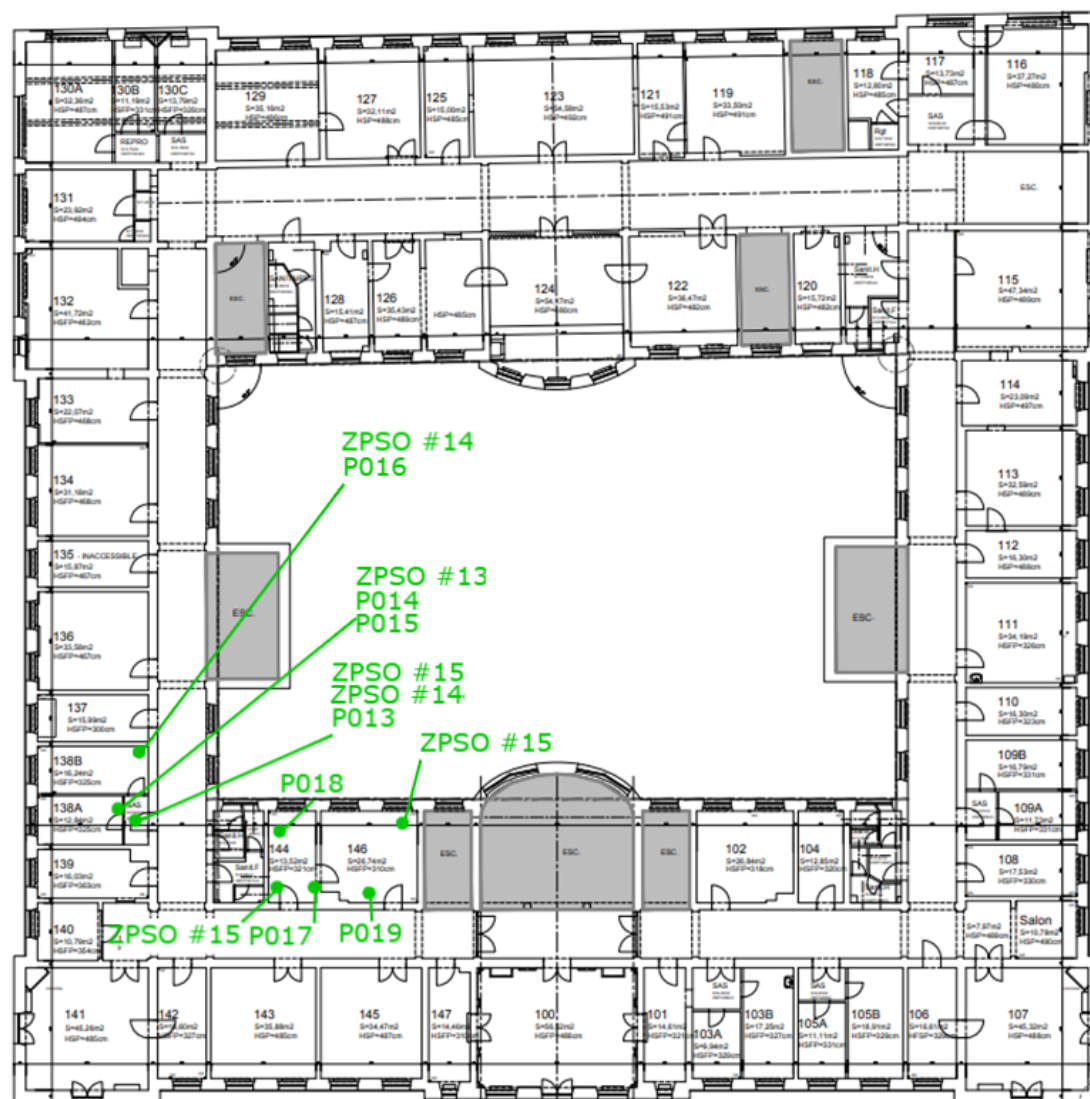
Planche 2 / 1er étage

- P013 Dalle de sol
- P014 Enduit mur
- P015 Plaque de faux-plafond
- P016 Dalle de sol
- P017 Enduit mur
- P018 Linoléum
- P019 Dalle de sol

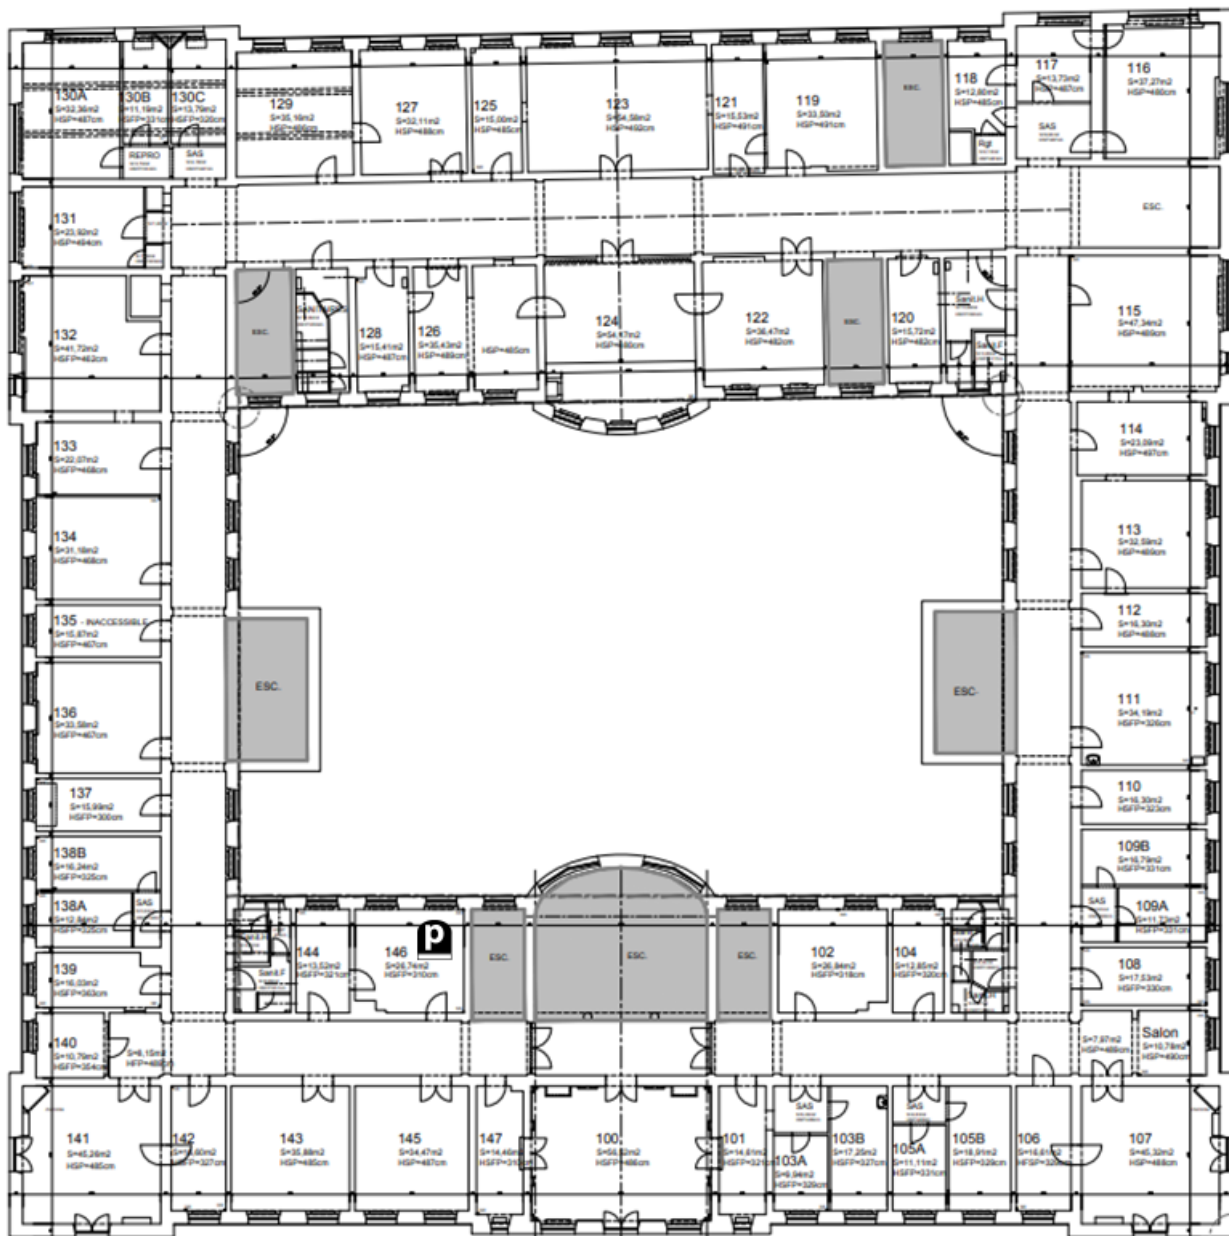
Réf : DIA-RJS00-2404-031	Planche 2	Planche de repérage technique	
4 Place de la République 67000 STRASBOURG	Indice A	Auteur : Youness ZAOUÏ	1er étage

Présence de plomb
