# Repérage Amiante & Plomb Avant Travaux

Réf. : DIA-RJS00-2405-003

Adresse du bien : 4 Place de la République  
67000 STRASBOURG

Nature du bien : Sanitaires

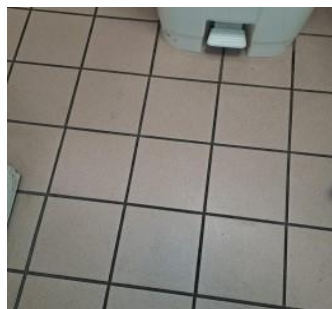
ZPSO #1		Planchers et planchers techniques / Colle carrelage		
Localisation : 2ème étage : Sanitaires hommes (Côté bureau 208), Sanitaires hommes (Côté bureau 217), Sanitaires femmes (Côté bureau 217)				
Partie Inspectée / Description		Photo	N° Ech.	Conclusion
<p>Colle carrelage</p> <p>Précisions de localisation : Lieu du prélèvement : 2ème étage Sanitaires hommes (Côté bureau 208)</p>

P001	<p>Absence d'amiante</p> <p>Après analyse référence échantillon n°001</p>

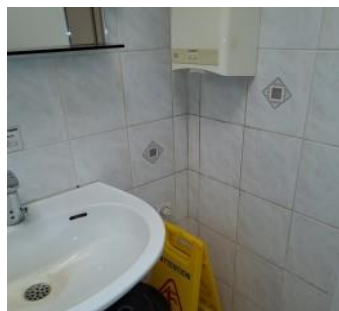
ZPSO #2		Parois verticales intérieures / Colle faïence		
Localisation : 2ème étage : Sanitaires hommes (Côté bureau 208), Sanitaires hommes (Côté bureau 217), Sanitaires femmes (Côté bureau 217)				
Partie Inspectée / Description		Photo	N° Ech.	Conclusion
<p>Colle faïence</p> <p>Précisions de localisation : Lieu du prélèvement : 2ème étage Sanitaires hommes (Côté bureau 208)</p>

P002	<p>Absence d'amiante</p> <p>Après analyse référence échantillon n°002</p>

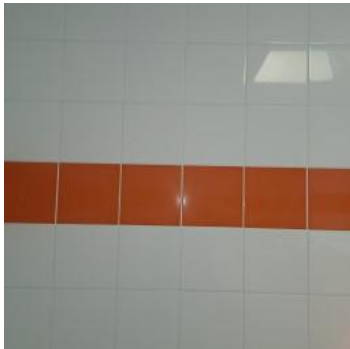
ZPSO #6		Parois verticales intérieures / Colle faïence	
Localisation : 2ème étage : Sanitaires PMR (Côté bureau 208)			
Partie Inspectée / Description	Photo	N° Ech.	Conclusion
Colle faïence  Précisions de localisation : Lieu du prélèvement : 2ème étage Sanitaires PMR (Côté bureau 208)

P006	Absence d'amiante  Après analyse référence échantillon n°006

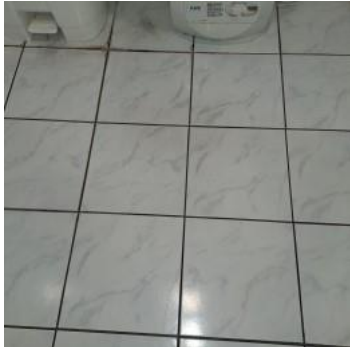
ZPSO #7		Planchers et planchers techniques / Colle carrelage	
Localisation : 1er étage : Sanitaires hommes (Côté bureau 144), Sanitaires femmes (Côté bureau 144)			
Partie Inspectée / Description	Photo	N° Ech.	Conclusion
<p>Colle carrelage</p> <p>Précisions de localisation :</p> <p>Lieu du prélèvement : 1er étage Sanitaires hommes (Côté bureau 144)</p>

P007	<p>Absence d'amiante</p> <p>Après analyse référence échantillon n°007</p>

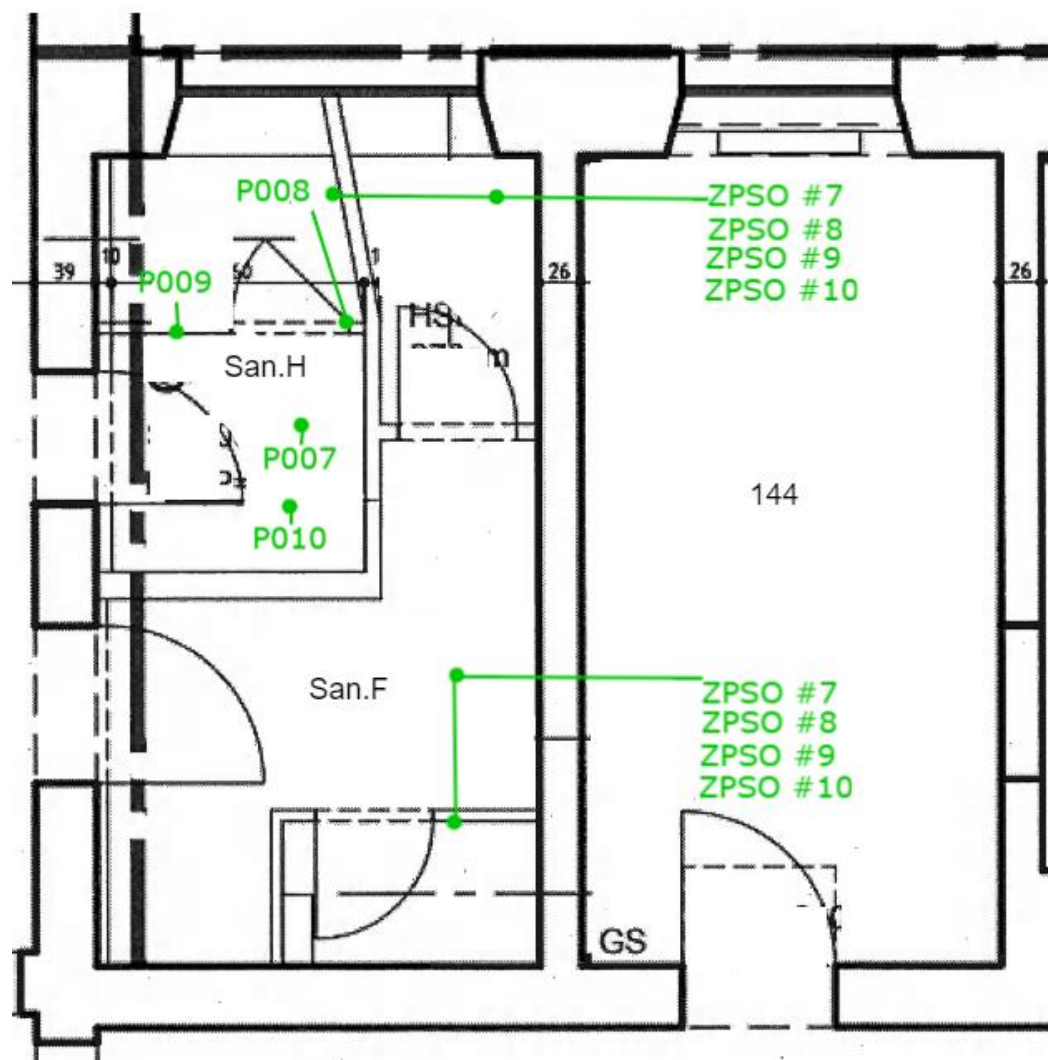
Planche 1 / 1er étage

P001 Colle carrelage      P007 Colle carrelage  
P008 Colle faïence      P009 Enduit mur  
P010 Plaque de faux-plafond

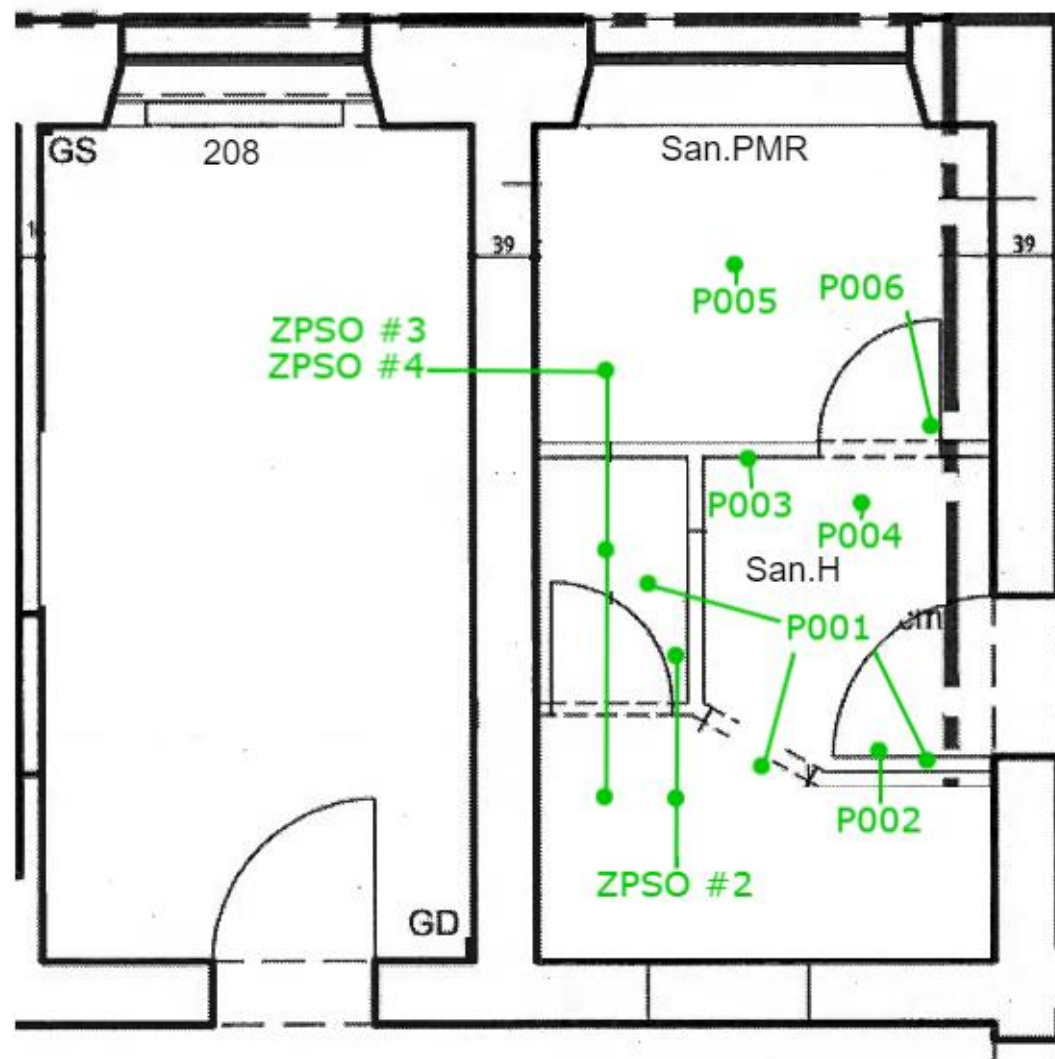
Planche 2 / 2ème étage

P001 Colle carrelage      P002 Colle faïence  
P003 Enduit mur      P004 Faux-plafond  
P005 Colle carrelage      P006 Colle faïence
