Repérage Amiante & Plomb Avant Travaux

Réf. : DIA-RJS00-2412-023

Adresse du bien : 4 Place de la République
67000 STRASBOURG

Rapport de mission de repérage des matériaux et produits contenant de l'amiante avant travaux dans les immeubles bâtis

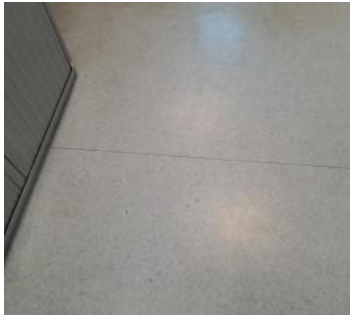
ZPSO #1	Divers / Linoléum		
Localisation : 1er étage : Bureau 147			
Partie Inspectée / Description	Photo	N° Ech.	Conclusion
Linoléum Précisions de localisation : Lieu du prélèvement : 1er étage Bureau 147

P001	Absence d'amiante Après analyse référence échantillon n°001

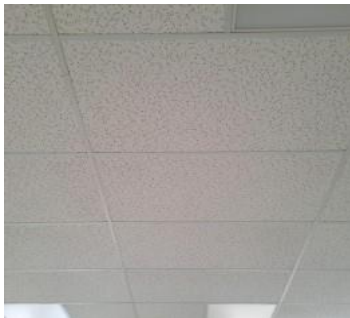
ZPSO #3		Plafonds et faux plafonds / Plaque de faux-plafond		
Localisation : 1er étage : Bureau 139, Bureau 140, Bureau 142, Bureau 147				
Partie Inspectée / Description		Photo	N° Ech.	Conclusion
<p>Plaque de faux-plafond</p> <p>Précisions de localisation : Lieu du prélèvement : 1er étage Bureau 147</p>

P003	<p>Absence d'amiante</p> <p>Après analyse référence échantillon n°003</p>

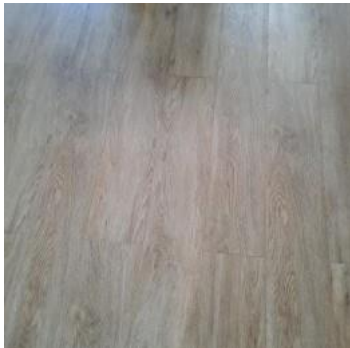
ZPSO #4		Divers / Dalle PVC	
Localisation : 1er étage : Bureau 143			
Partie Inspectée / Description	Photo	N° Ech.	Conclusion
Dalle PVC Précisions de localisation : Lieu du prélèvement : 1er étage Bureau 143

P004	Absence d'amiante Après analyse référence échantillon n°004

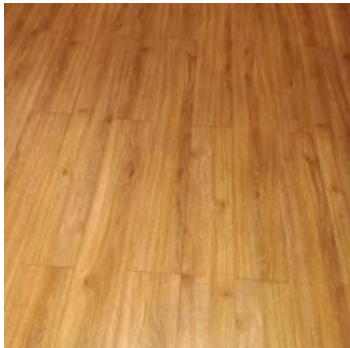
ZPSO #7		Divers / Dalle PVC	
Localisation : 1er étage : Bureau 141			
Partie Inspectée / Description	Photo	N° Ech.	Conclusion
Dalle PVC Précisions de localisation : Lieu du prélèvement : 1er étage Bureau 141

P007	Absence d'amiante Après analyse référence échantillon n°007

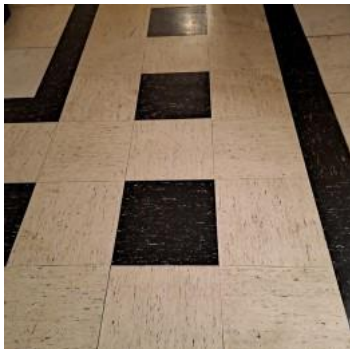
ZPSO #10		Planchers et planchers techniques / Dalle de sol	
Localisation : 1er étage : Aire de circulation			
Partie Inspectée / Description	Photo	N° Ech.	Conclusion
Dalle de sol Précisions de localisation : Lieu du prélèvement : 1er étage Aire de circulation

P010	Absence d'amiante Après analyse référence échantillon n°010

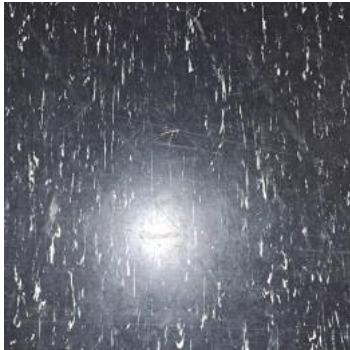
ZPSO #11		Planchers et planchers techniques / Dalle de sol	
Localisation : 1er étage : Aire de circulation			
Partie Inspectée / Description	Photo	N° Ech.	Conclusion
Dalle de sol Précisions de localisation : Lieu du prélèvement : 1er étage Aire de circulation

P011	Absence d'amiante Après analyse référence échantillon n°011

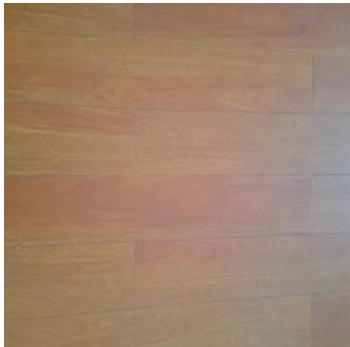
ZPSO #12		Divers / Dalle PVC	
Localisation : 1er étage : Bureau 145			
Partie Inspectée / Description	Photo	N° Ech.	Conclusion
Dalle PVC Précisions de localisation : Lieu du prélèvement : 1er étage Bureau 145

P012	Absence d'amiante Après analyse référence échantillon n°012

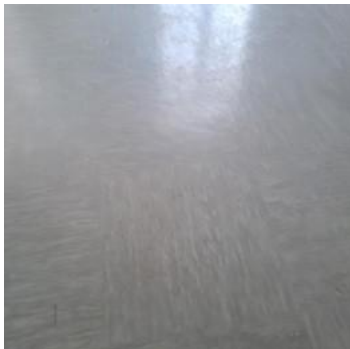
ZPSO #13		Planchers et planchers techniques / Dalle de sol	
Localisation : 1er étage : Bureau 146			
Partie Inspectée / Description	Photo	N° Ech.	Conclusion
Dalle de sol Précisions de localisation : Lieu du prélèvement : 1er étage Bureau 146

P013	Absence d'amiante Après analyse référence échantillon n°013

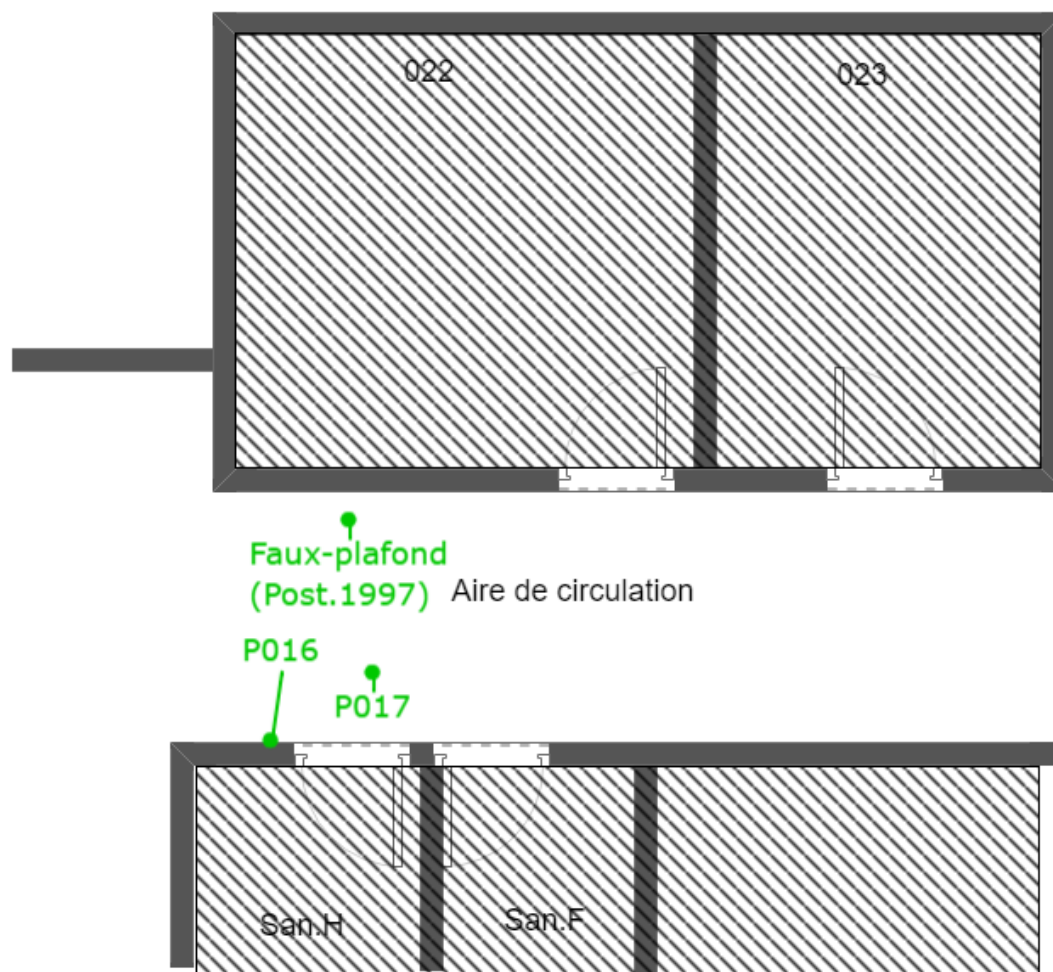
Planche 1 / Rez-de-chaussée

P016 Enduit mur

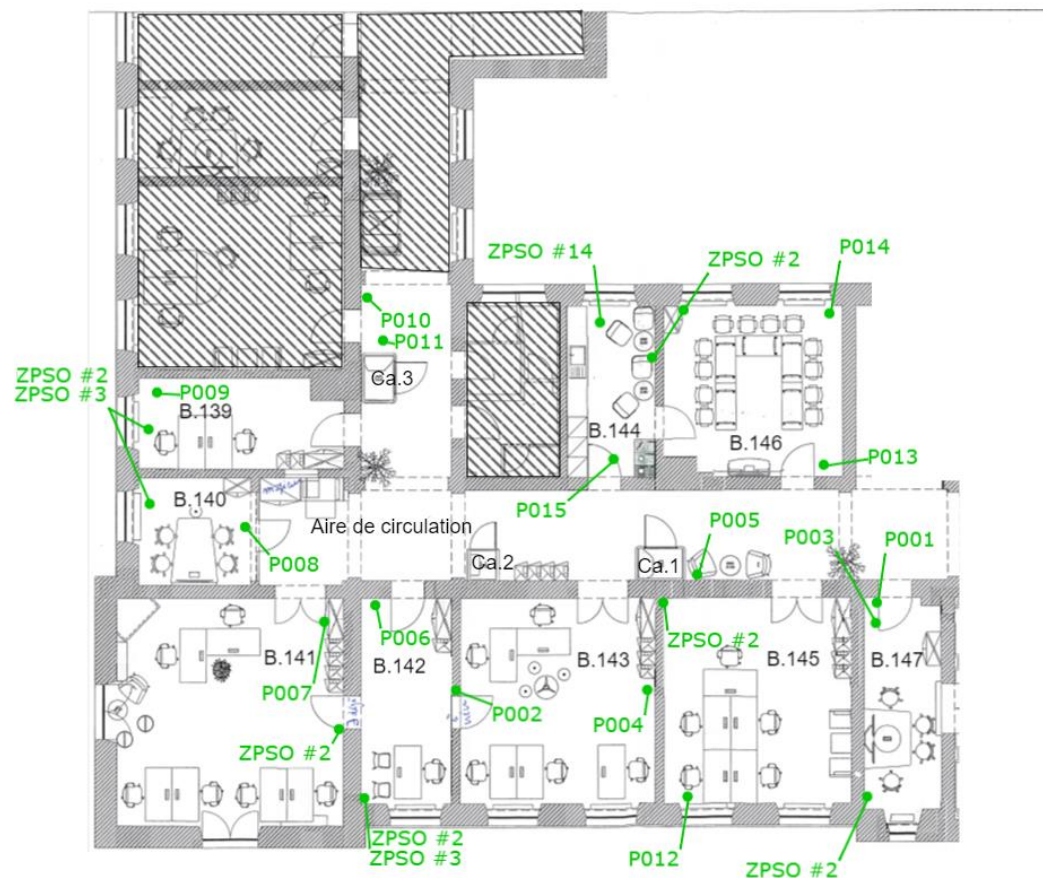
Planche 2 / 1er étage

P001	Linoléum	P002	Enduit mur
P003	Plaque de faux-plafond	P004	Dalle PVC
P005	Enduit mur	P006	Linoléum
P007	Dalle PVC	P008	Dalle de sol
P009	Dalle PVC	P010	Dalle de sol
P011	Dalle de sol	P015	Linoléum
P013	Dalle de sol	P014	Plaque de faux-plafond
P012	Dalle PVC

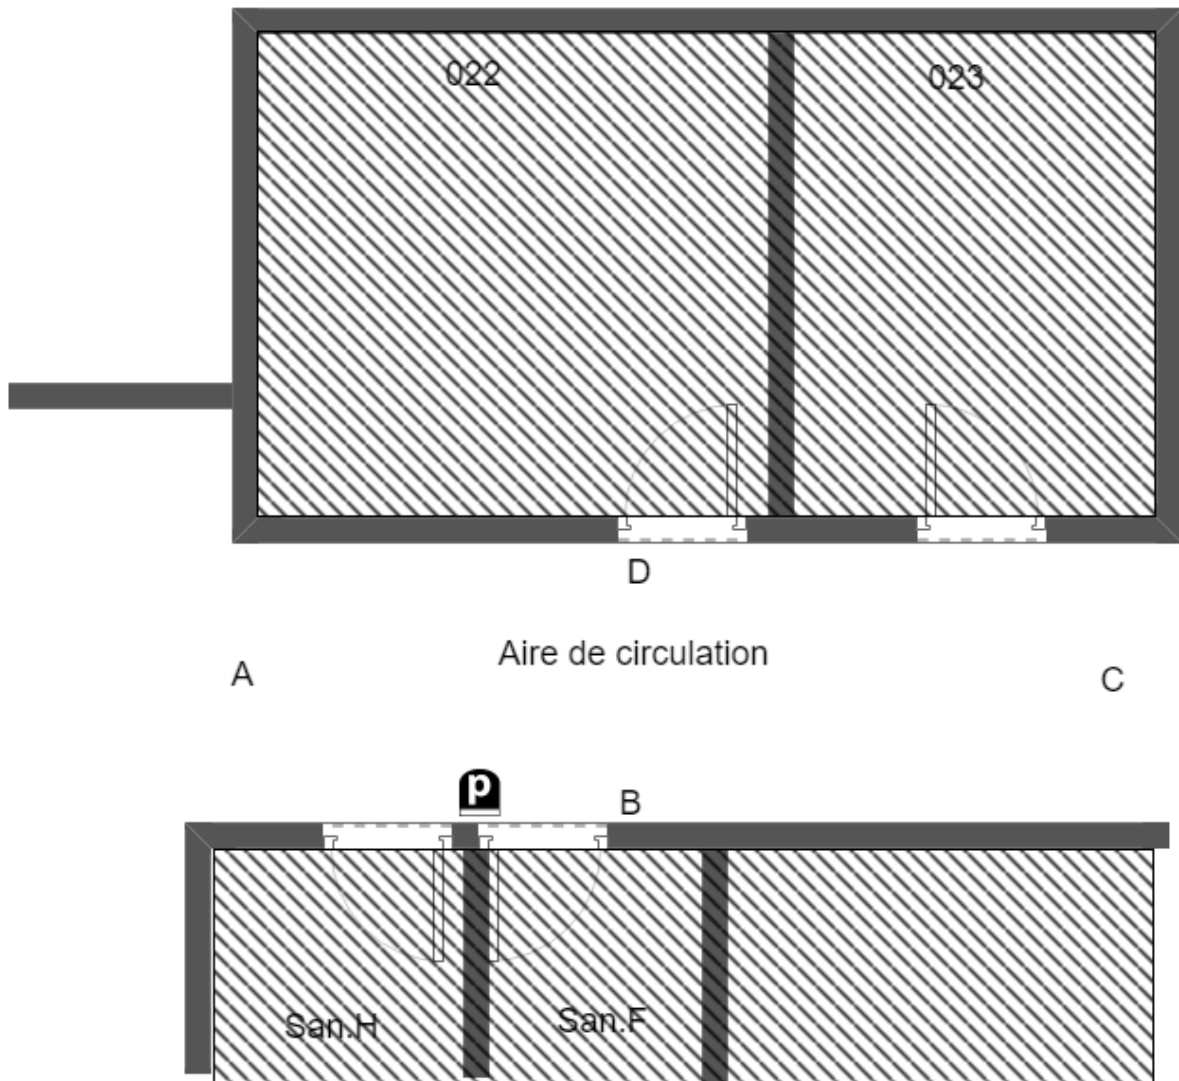
Réf : DIA-RJS00-2412-023	Planche 1		Planche de repérage technique
4 Place de la République 67000 STRASBOURG	Indice A	Auteur : Youness ZAQUI	Rez-de-chaussée

Présence de plomb
