Rapport de mission de repérage des matériaux et produits contenant de l'amiante avant réalisation de travaux

Numéro de rapport	50057-102231 A
Propriétaire	VOIES NAVIGABLES DE FRANCE - LOT 5 CENTRE BOURGOGNE
Donneur d'ordre	VOIES NAVIGABLES DE FRANCE - LOT 5 CENTRE BOURGOGNE
Adresse de l'immeuble	56Y Prise d'eau de Venaray 21150 Venarey-les-Laumes
Type de bien	Ecluse
Date de la commande	15/02/2022
La (ou les) date(s) d'exécution du repérage	18/05/2022
Date d'émission du rapport de repérage	30/05/2022
Référence du programme de travaux défini par le donneur d'ordre

Référence du donneur d'ordre : **45550 - Prise d'eau de Venaray**

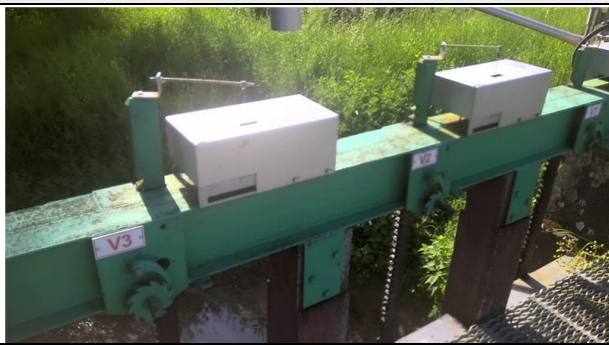
PRELEVEMENT : P001			
Nom du client VOIES NAVIGABLES DE FRANCE - LOT 5 CENTRE BOURGOGNE		Numéro de dossier 50057-102231	
Nom de l'opérateur THEIL Baptiste		Date de prélèvement 18/05/2022	
		Pièce ou local – Composant Extérieur - Poutre verte - Poutre - Toutes zones	
		Partie de composant Métal - Peinture	
Résultat amiante : Absence d'amiante			
DESCRIPTION DU PRELEVEMENT :			
Objet : Métal / Peinture Planche de croquis n° :

DETAIL DES COUCHES DU PRELEVEMENT :			
Référence Couche	Description visuelle	Epaisseur (cm)	Conclusion amiante
Fr1	Peintures multiples en vrac	0	Fibres d'amiante non détectées

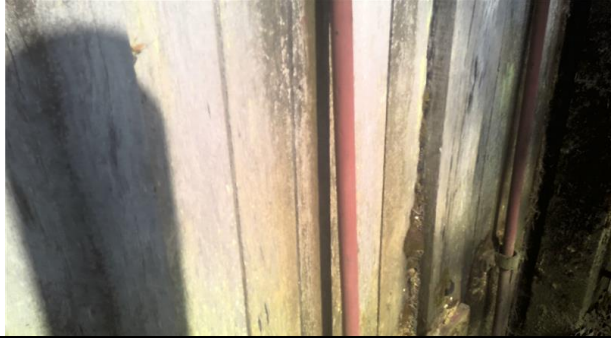
PRELEVEMENT : P005			
Nom du client VOIES NAVIGABLES DE FRANCE - LOT 5 CENTRE BOURGOGNE	Numéro de dossier 50057-102231	Pièce ou local – Composant Extérieur - Tube cylindrique - Tube - Toutes zones	
Nom de l'opérateur THEIL Baptiste	Date de prélèvement 18/05/2022	Partie de composant Métal - Peinture	
Résultat amiante : Absence d'amiante			
DESCRIPTION DU PRELEVEMENT :			
Objet : Métal / Peinture Planche de croquis n° :

DETAIL DES COUCHES DU PRELEVEMENT :			
Référence Couche	Description visuelle	Epaisseur (cm)	Conclusion amiante
Fr1	Peintures multiples en vrac	0	Fibres d'amiante non détectées
