Rapport de mission de repérage des matériaux et produits contenant de l'amiante avant réalisation de travaux

Numéro de rapport	50057-104600 A
Propriétaire	VOIES NAVIGABLES DE FRANCE - LOT 5 CENTRE BOURGOGNE
Donneur d'ordre	VOIES NAVIGABLES DE FRANCE - LOT 5 CENTRE BOURGOGNE
Adresse de l'immeuble	PRISE D EAU D ARLLOT 89390 CRY
Type de bien	Bâtiment
Date de la commande	15/02/2022
La (ou les) date(s) d'exécution du repérage	15/06/2022
Date d'émission du rapport de repérage	28/06/2022
Référence du programme de travaux défini par le donneur d'ordre	61/2022/0001204

Référence du donneur d'ordre : **43146 prise d'eau d'Arlot**

Adresse complète : **PRISE D EAU D ARLOT - 89390 CRY**

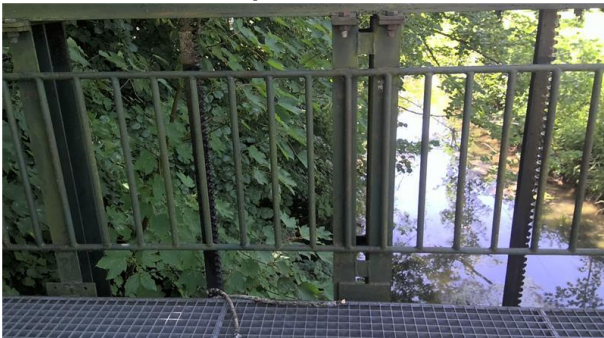
PRELEVEMENT : P001			
Emplacement :

Nom du client VOIES NAVIGABLES DE FRANCE - LOT 5 CENTRE BOURGOGNE	Numéro de dossier 50057-104600	Pièce ou local – Composant Extérieur - Prise d'eau - Garde-corps - Toutes zones	
Nom de l'opérateur FLORET Damien	Date de prélèvement 15/06/2022	Partie de composant Métal - Peinture	
Résultat amiante : Absence d'amiante			
DESCRIPTION DU PRELEVEMENT :			
Objet Métal / Peinture		Planche de croquis n° :	
DETAIL DES COUCHES DU PRELEVEMENT :			
Référence Couche Fr1	Description visuelle Peintures multiples en vrac	Epaisseur (cm) 0	Conclusion amiante Fibres d'amiante non détectées

Commande	50057-104600--1704--2539--588-184317188
Dossier client	VOIES NAVIGABLES DE FRANCE - LOT 5 CENTRE BOURGOGNE + - PRISE D EAU D ARLLOT - 89390 - CRY
Echantillon	P001 - Métal - Peinture - Extérieur - Prise d'eau - Toutes zones - Garde-corps
Description ITGA	Peintures multiples en vrac

Fraction Analysée	Technique analytique (Méthode de préparation) et date d'analyse	Résultat	Variété d'amiante	Eléments analytiques
▶ Peintures multiples en vrac	META (A) le 25/06/2022 Nombre de préparations : 1 Nombre de supports d'analyse : 2	Amiante non détecté (1)	---	Analyste : EIB (2)

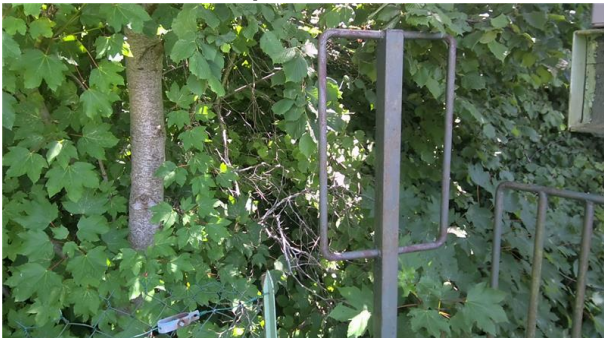
PRELEVEMENT : P002			
Emplacement :

Nom du client VOIES NAVIGABLES DE FRANCE - LOT 5 CENTRE BOURGOGNE	Numéro de dossier 50057-104600	Pièce ou local – Composant Extérieur - Prise d'eau - Poteau - Toutes zones	
Nom de l'opérateur FLORET Damien	Date de prélèvement 15/06/2022	Partie de composant Métal - Peinture	
Résultat amiante : Absence d'amiante			
DESCRIPTION DU PRELEVEMENT :			
Objet Métal / Peinture		Planche de croquis n° :

Référence Couche	Description visuelle	Epaisseur (cm)	Conclusion amiante
Fr1	Peintures multiples en vrac	0	Fibres d'amiante non détectées

Commande	50057-104600--1704--2539--588-184317188
Dossier client	VOIES NAVIGABLES DE FRANCE - LOT 5 CENTRE BOURGOGNE + - PRISE D EAU D ARLLOT - 89390 - CRY
Echantillon	P002 - Métal - Peinture - Extérieur - Prise d'eau - Toutes zones - Poteau
Description ITGA	Peintures multiples en vrac

Fraction Analysée	Technique analytique (Méthode de préparation) et date d'analyse	Résultat	Variété d'amiante	Eléments analytiques
▶ Peintures multiples en vrac	META (A) le 27/06/2022 Nombre de préparations : 1 Nombre de supports d'analyse : 2	Amiante non détecté (1)	---	Analyste : KAZ (2)

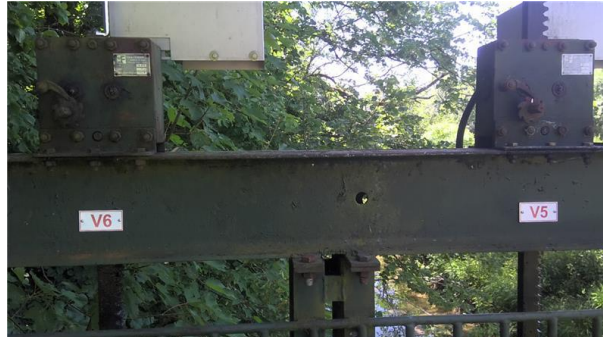
PRELEVEMENT : P003

Nom du client VOIES NAVIGABLES DE FRANCE - LOT 5 CENTRE BOURGOGNE	Numéro de dossier 50057-104600	Pièce ou local – Composant Extérieur - Prise d'eau - Prise d'eau - Toutes zones
Nom de l'opérateur FLORET Damien	Date de prélèvement 15/06/2022	Partie de composant Métal - Peinture

Résultat amiante : [Absence d'amiante](#)

Référence Couche	Description visuelle	Epaisseur (cm)	Conclusion amiante
Fr1	Peintures multiples en vrac	0	Fibres d'amiante non détectées
