Rapport de mission de repérage des matériaux et produits contenant de l'amiante avant réalisation de travaux

Numéro de rapport	50057-104613 A
Propriétaire	VOIES NAVIGABLES DE FRANCE - LOT 5 CENTRE BOURGOGNE
Donneur d'ordre	VOIES NAVIGABLES DE FRANCE - LOT 5 CENTRE BOURGOGNE
Adresse de l'immeuble	43137 prise d'eau d'Ancy le Franc
	89160 ANCY-LE-FRANC
Type de bien	Bâtiment
Date de la commande	15/02/2022
La (ou les) date(s) d'exécution du repérage	15/06/2022
Date d'émission du rapport de repérage	28/06/2022
Référence du programme de travaux défini par le donneur d'ordre	61/2022/0001204

prise d'eau

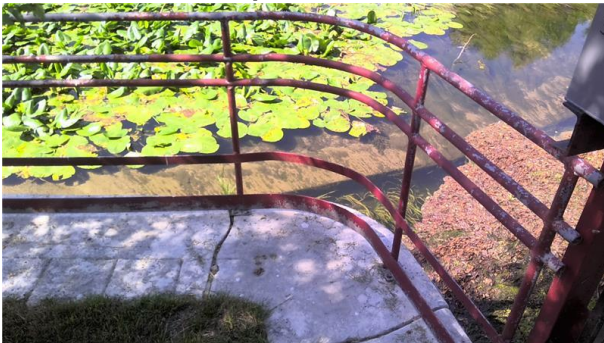
PRELEVEMENT : P001			
Emplacement :

Nom du client VOIES NAVIGABLES DE FRANCE - LOT 5 CENTRE BOURGOGNE	Numéro de dossier 50057-104613	Pièce ou local – Composant Extérieur - Prise d'eau - Garde-corps - Toutes zones	
Nom de l'opérateur FLORET Damien	Date de prélèvement 15/06/2022	Partie de composant Métal - Peinture	
Résultat amiante : Absence d'amiante			
DESCRIPTION DU PRELEVEMENT :			
Objet Métal / Peinture		Planche de croquis n° :	
DETAIL DES COUCHES DU PRELEVEMENT :			
Référence Couche Fr1	Description visuelle Peintures multiples en vrac	Epaisseur (cm) 0	Conclusion amiante Fibres d'amiante non détectées

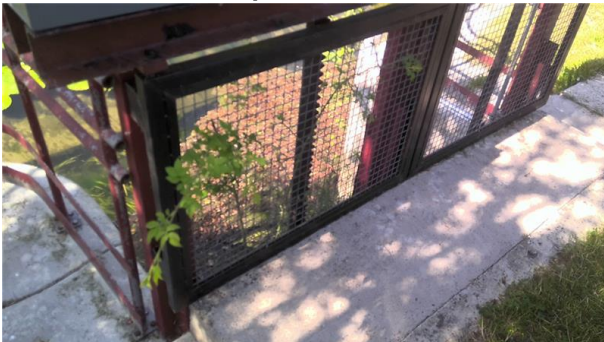
PRELEVEMENT : P002			
Emplacement :

Nom du client VOIES NAVIGABLES DE FRANCE - LOT 5 CENTRE BOURGOGNE	Numéro de dossier 50057-104613	Pièce ou local – Composant Extérieur - Prise d'eau - Grillage - Toutes zones	
Nom de l'opérateur FLORET Damien	Date de prélèvement 15/06/2022	Partie de composant Métal - Peinture	
Résultat amiante : Absence d'amiante			
DESCRIPTION DU PRELEVEMENT :			
Objet Métal / Peinture		Planche de croquis n° :

Référence Couche	Description visuelle	Epaisseur (cm)	Conclusion amiante
Fr1	Peintures multiples en vrac	0	Fibres d'amiante non détectées

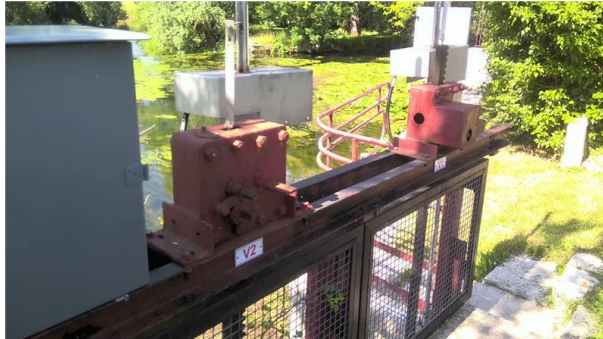
PRELEVEMENT : P003

Nom du client VOIES NAVIGABLES DE FRANCE - LOT 5 CENTRE BOURGOGNE	Numéro de dossier 50057-104613	Pièce ou local – Composant Extérieur - Prise d'eau - Manivelles - Toutes zones
Nom de l'opérateur FLORET Damien	Date de prélèvement 15/06/2022	Partie de composant Métal - Peinture

Résultat amiante : [Absence d'amiante](#)

Référence Couche	Description visuelle	Epaisseur (cm)	Conclusion amiante
Fr1	Peintures multiples en vrac	0	Fibres d'amiante non détectées
