Rapport de mission de repérage des matériaux et produits contenant de l'amiante avant réalisation de travaux

Numéro de rapport	50057-104978 A
Propriétaire	VOIES NAVIGABLES DE FRANCE - LOT 5 CENTRE BOURGOGNE
Donneur d'ordre	VOIES NAVIGABLES DE FRANCE - LOT 5 CENTRE BOURGOGNE
	43049
Adresse de l'immeuble	Prise d'eau de Tonnerre
	89700 TONNERRE
Type de bien	Bâtiment
Date de la commande	15/02/2022
La (ou les) date(s) d'exécution du repérage	17/06/2022
Date d'émission du rapport de repérage	29/06/2022
Référence du programme de travaux défini par le donneur d'ordre	61/2022/0001204

prise d'eau

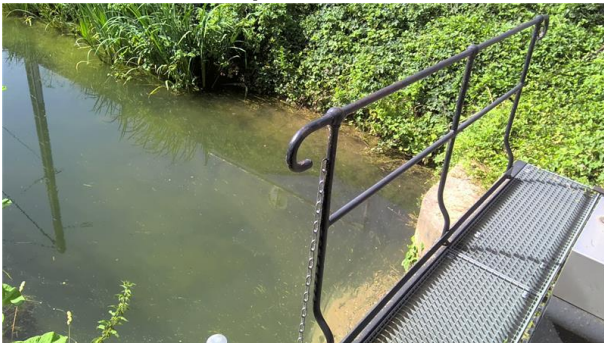
PRELEVEMENT : P001			
Emplacement :

Nom du client VOIES NAVIGABLES DE FRANCE - LOT 5 CENTRE BOURGOGNE	Numéro de dossier 50057-104978	Pièce ou local – Composant Extérieur - Prise d'eau - Garde-corps n°1 - Toutes zones	
Nom de l'opérateur FLORET Damien	Date de prélèvement 17/06/2022	Partie de composant Métal - Peinture	
Résultat amiante : Absence d'amiante			
DESCRIPTION DU PRELEVEMENT :			
Objet Métal / Peinture		Planche de croquis n° :	
DETAIL DES COUCHES DU PRELEVEMENT :			
Référence Couche Fr1	Description visuelle Peintures multiples en vrac	Epaisseur (cm) 0	Conclusion amiante Fibres d'amiante non détectées

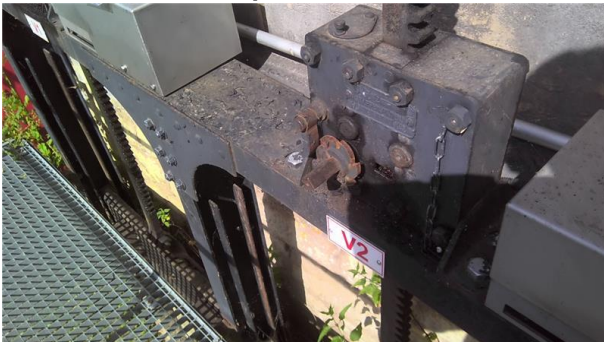
PRELEVEMENT : P002			
Emplacement :

Nom du client VOIES NAVIGABLES DE FRANCE - LOT 5 CENTRE BOURGOGNE	Numéro de dossier 50057-104978	Pièce ou local – Composant Extérieur - Prise d'eau - Système Vannes - Toutes zones	
Nom de l'opérateur FLORET Damien	Date de prélèvement 17/06/2022	Partie de composant Métal - Peinture	
Résultat amiante : Absence d'amiante			
DESCRIPTION DU PRELEVEMENT :			
Objet Métal / Peinture		Planche de croquis n° :

Référence Couche	Description visuelle	Epaisseur (cm)	Conclusion amiante
Fr1	Peintures multiples en vrac	0	Fibres d'amiante non détectées

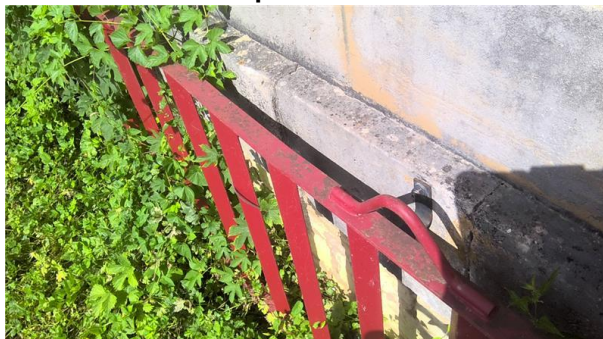
PRELEVEMENT : P003

Nom du client VOIES NAVIGABLES DE FRANCE - LOT 5 CENTRE BOURGOGNE	Numéro de dossier 50057-104978	Pièce ou local – Composant Extérieur - Prise d'eau - Garde-corps - Toutes zones
Nom de l'opérateur FLORET Damien	Date de prélèvement 17/06/2022	Partie de composant Métal - Peinture

Résultat amiante : [Absence d'amiante](#)

Référence Couche	Description visuelle	Epaisseur (cm)	Conclusion amiante
Fr1	Peintures multiples en vrac	0	Fibres d'amiante non détectées
