RAPPORT D'INSPECTION

Rapport n° : 896

Camping Jean Peres

Eaux Usées

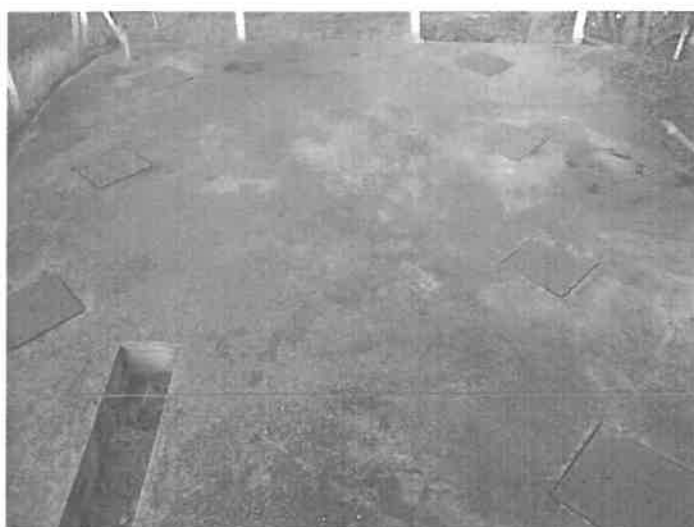
Fosse

Filtre a pouzzolane.

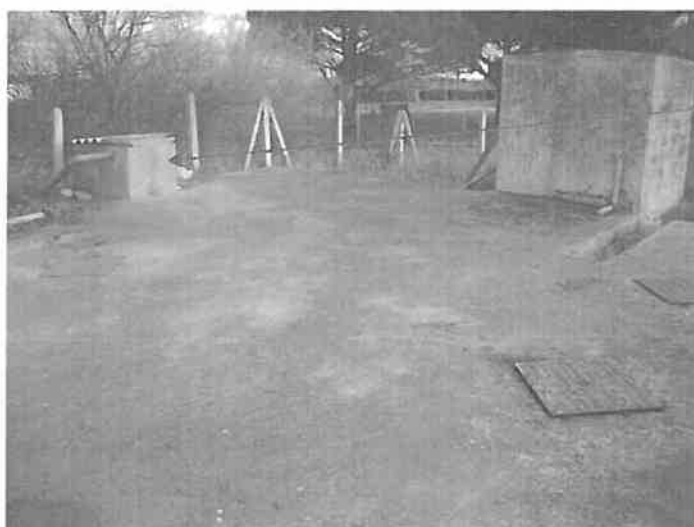
Arrivée du poste de relevage et dégrilleur.

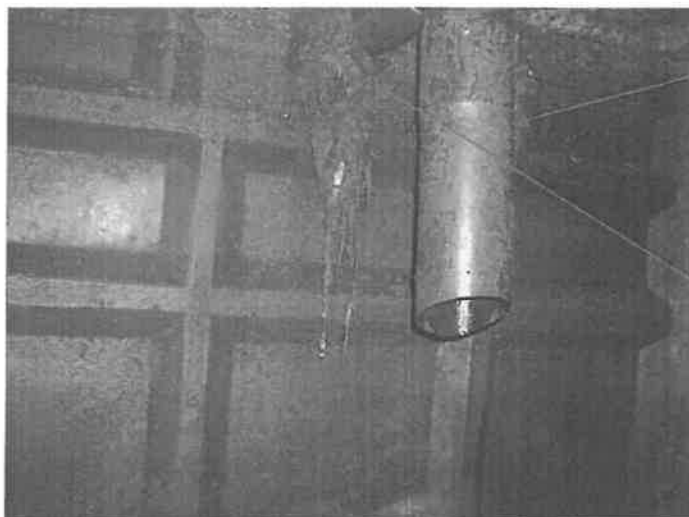
Arrivée dans fosse .

Pénétration de racines.

Des pénétrations de racines courent sur tout le tour de la fosse au niveau de la partie haute, plus localisé près de l'arbre.

Nous préconisons une réfection de la jointure sur tout le tour de la partie haute, après avoir retiré les racines et l'arbre.

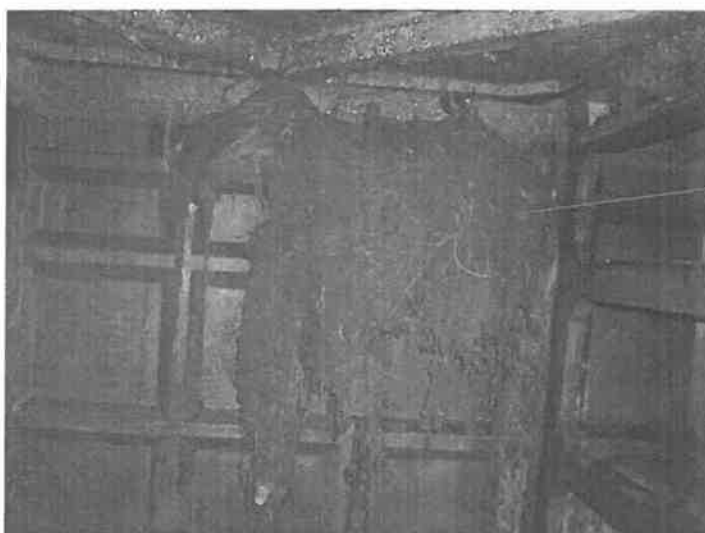
Forte pénétration de racines au niveau de l'arbre.

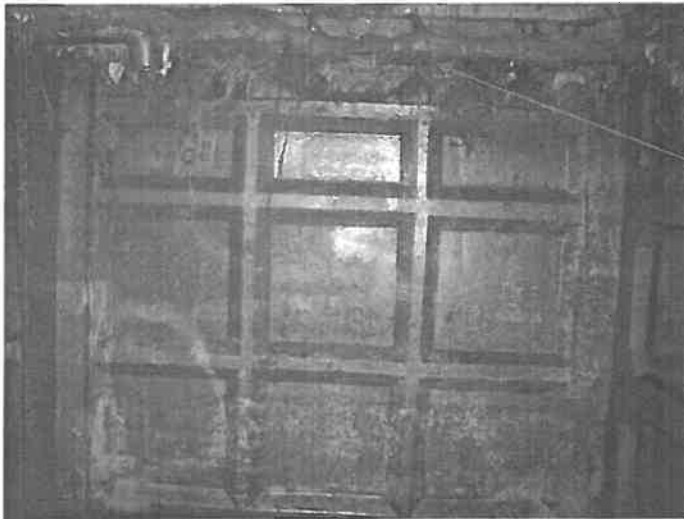
Pénétration de racines.

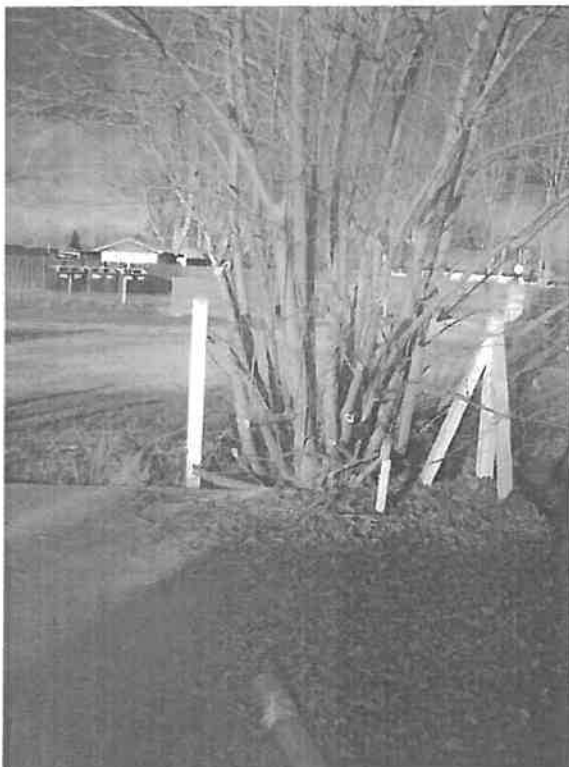
Arbres sur le coté de la fosse.

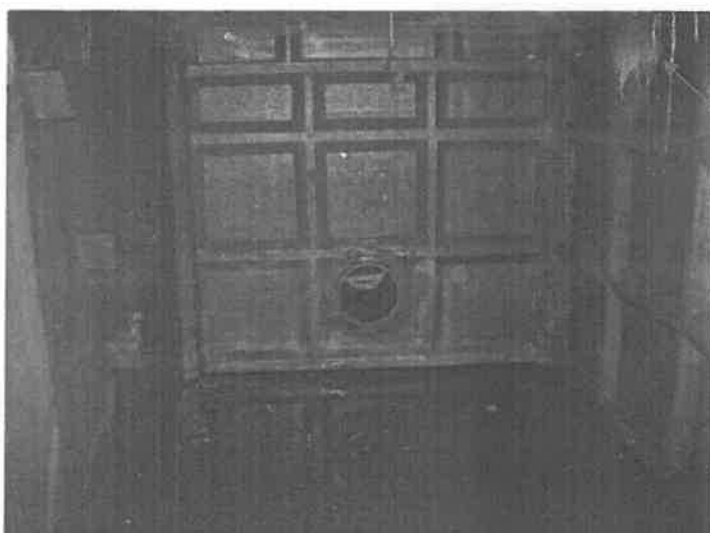
Pénétration de racines.

Passage sur le second
compartiment par tube en 320.

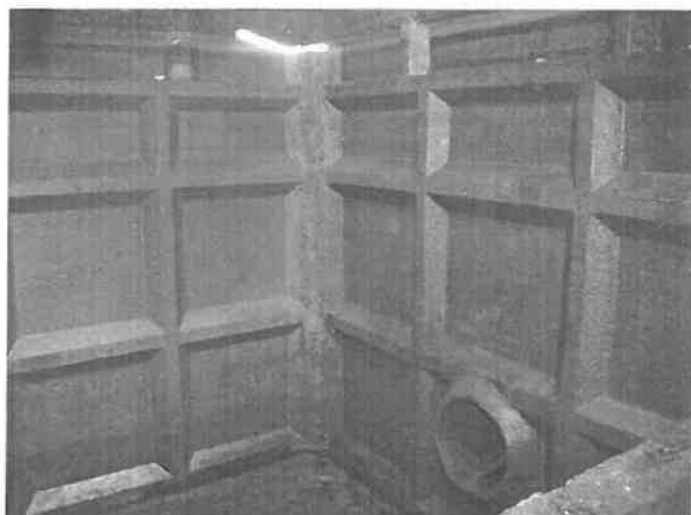
Second compartiment.

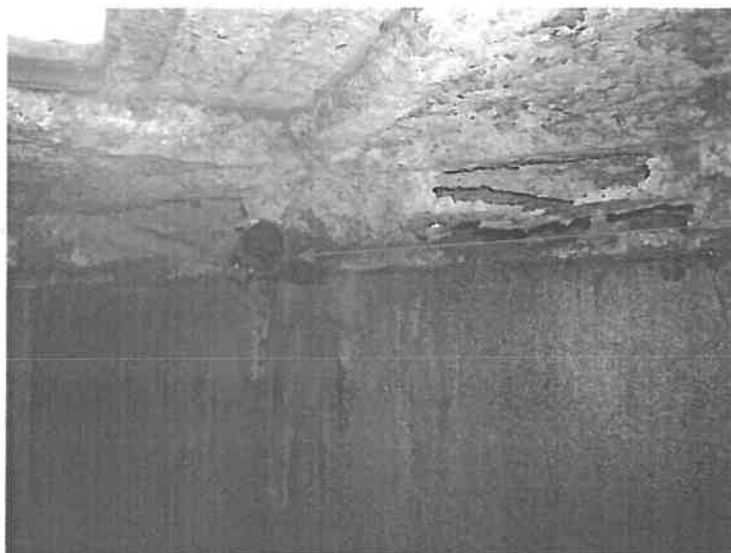
Raccordement sur filtre a
pouzzolane.

Détérioration de la partie haute
du vraisemblablement a une
présence d'H₂S.

Une corrosion de la partie haute au niveau de filtre à pouzzolane est due, vraisemblablement, à une présence de gaz H₂S, celui-ci attaquant le béton.

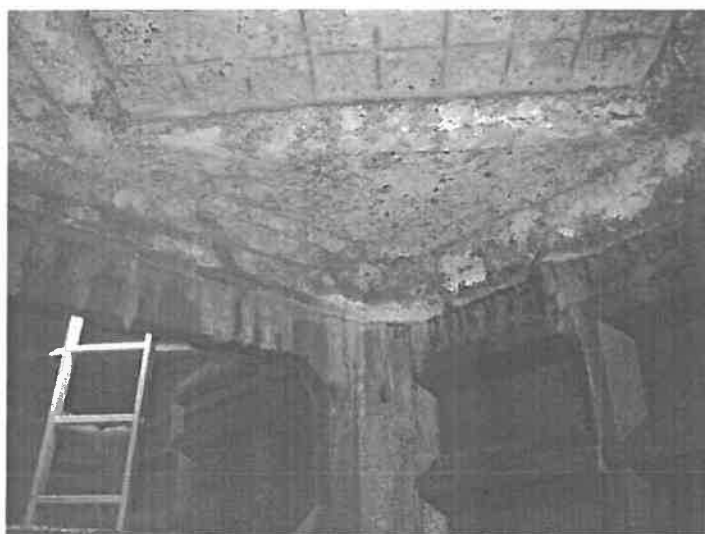
Détérioration de la partie haute
du vraisemblablement a une
présence d'H₂S.

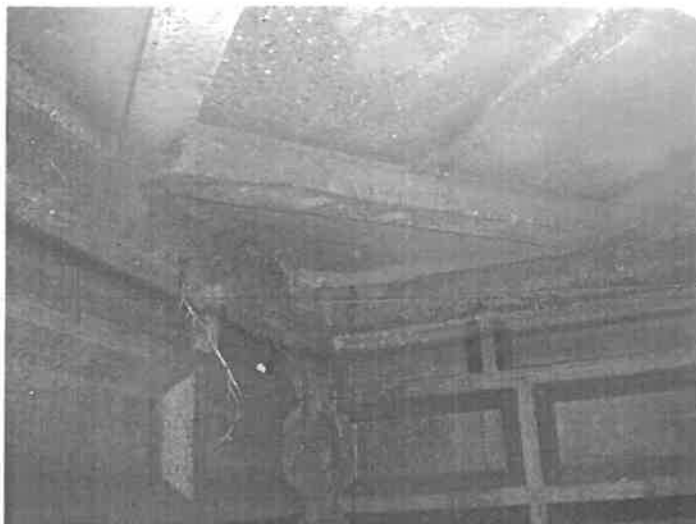
Exemple partie haute sans
détérioration.

Pénétration de racines

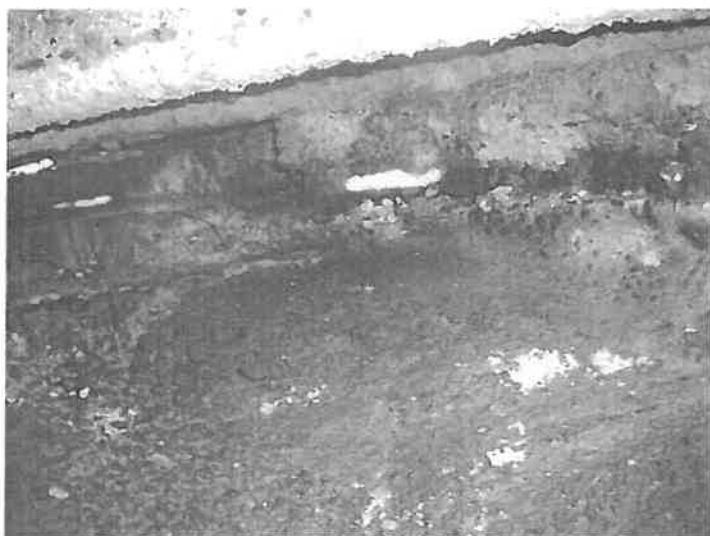
Etat général dans le filtre à
pouzzolane.

Le filtre à pouzzolane est saturé et doit être remplacé.

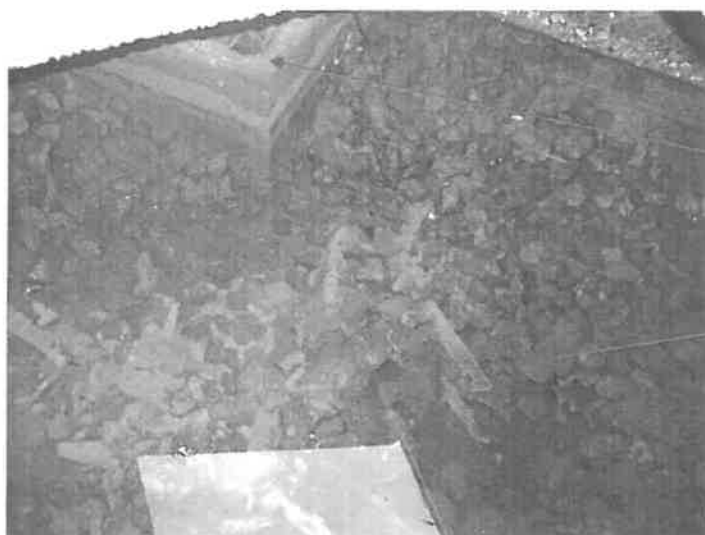
Départ vers le drains.

Pouzzolane.
