**Direction Régionale des Affaires  
Culturelles de Nouvelle Aquitaine**

**Pont Transbordeur de Rochefort**

# INSPECTION DETAILLEE INITIALE - 2021 -

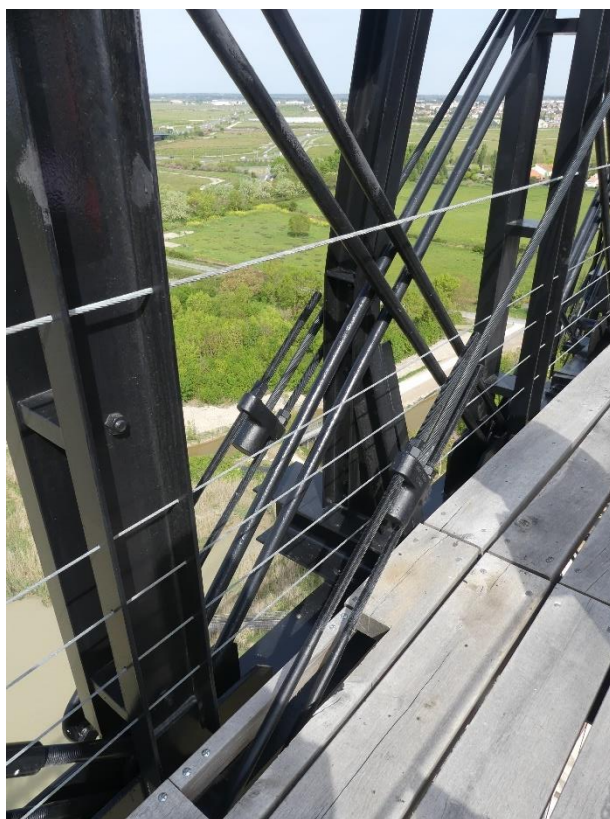
Figure 3 : Garde-Corps du Tablier

<b>EXISTENCE</b>	:	Oui
<b>TYPE</b>	:	Garde-corps métallique constitués de câblettes en acier galvanisé, avec lisse supérieure en acier rigide uniquement sur les escaliers d'accès et la plateforme de visite en tête des pylônes
<b>HAUTEUR</b>	:	1 m
<b>ÉTAT</b>	:	<ul style="list-style-type: none"> <li>- Absence de main courante</li> <li>- Hauteur supérieure à 0,90 m</li> <li>- Vides entre éléments inférieur à un cylindre de révolution de 0,15 m</li> <li>- Piqûres de corrosion, et enrouillement généralisé sur les câbles galvanisés constitutifs des lisses de GC.</li> </ul>

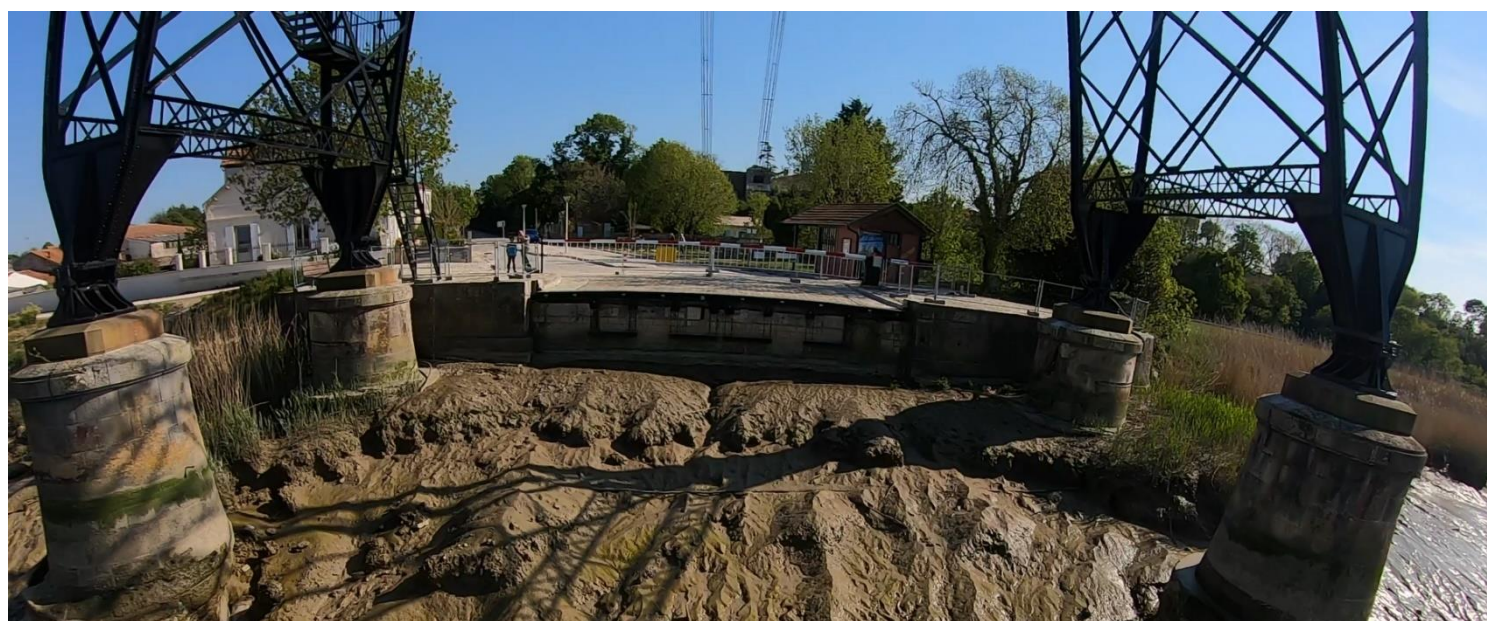
Figure 4 : Quai rive Gauche

<b>EXISTENCE</b>	:	Absence de garde-corps sur les quais aux abords de l'ouvrage entraînant un risque de chute de hauteur supérieur à 40cm (domaine public)
<b>TYPE</b>	:	N/A
<b>HAUTEUR</b>	:	N/A
<b>ÉTAT</b>	:	N/A

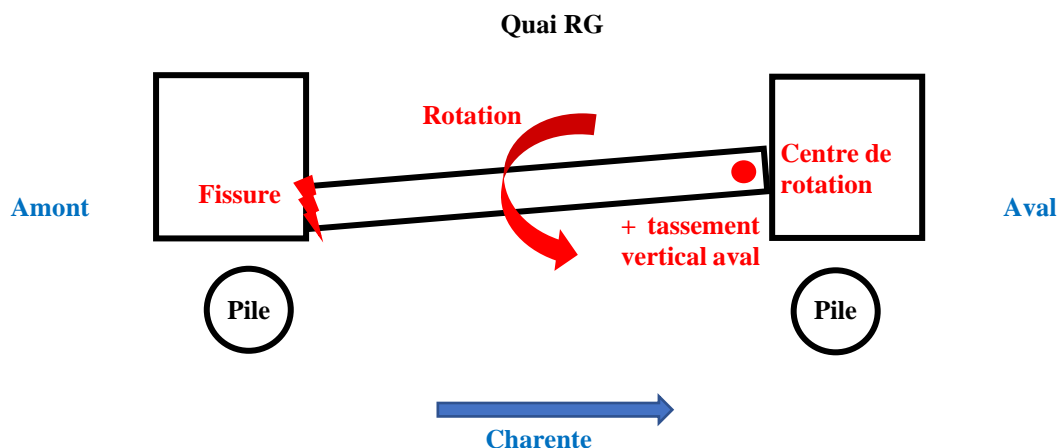
Deux causes sont identifiées, avec concomitance possible :

- un tassement vertical (côté aval)
- un désaffleurement du mur côté amont (poussée excessive ?), consécutif d'une rotation d'axe vertical

Ce mouvement a entraîné une importante fissure sur la partie amont du quai, sous le système d'accostage. Cette fissure était visible lors de la visite annuelle de 2015, mais a évolué depuis (Photo 55 à 57).

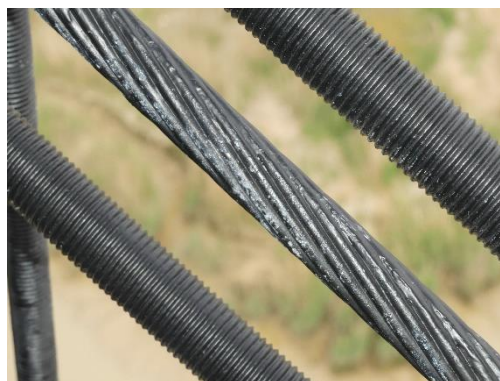
*Figure 5 : Traces blanchâtres sur hauban*

On remarque toutefois la présence de formations blanchâtres régulières sur le revêtement anti-corrosion des haubans.

Sur la photo ci-contre, on trouve ces formations blanchâtres : (Hauban J de la poutre de rigidité amont à proximité du culot bas)
