**Direction Régionale des Affaires  
Culturelles de Nouvelle Aquitaine**

**Pont Transbordeur de Rochefort**

# INSPECTION DETAILLEE INITIALE - 2021 -

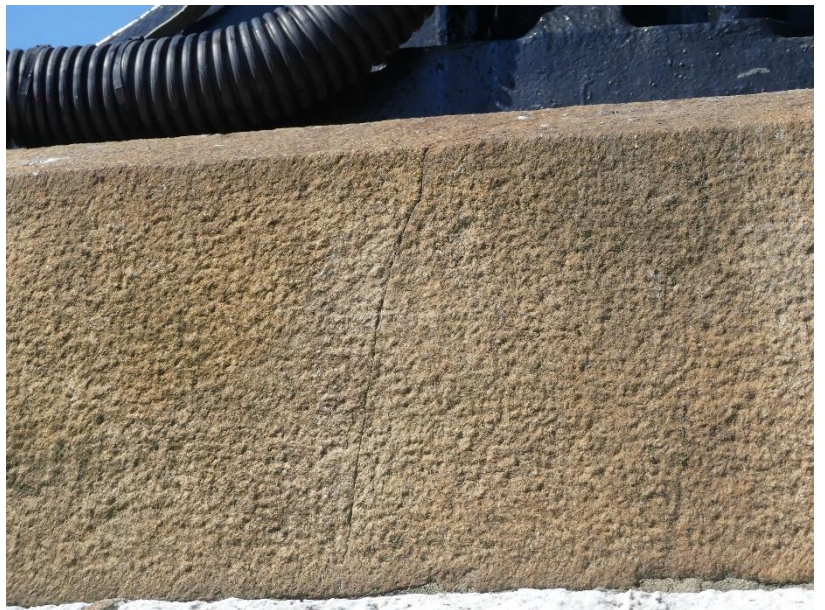
**Photo 1**

Fissurations des joints dans les pierres de fut / Pile rive droite amont côté quai

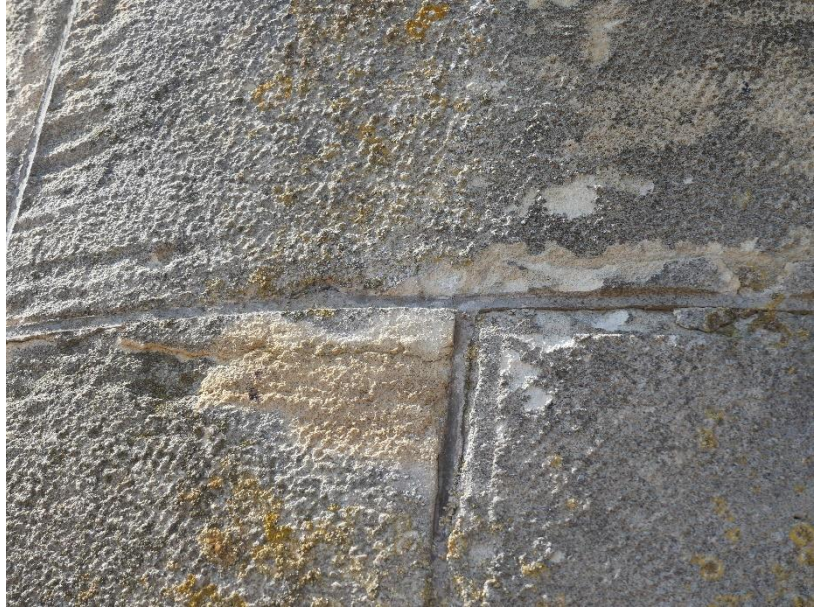
**Photo 5**

Desquamation sur une pierre de fut /  
Pile rive droite amont côté quai

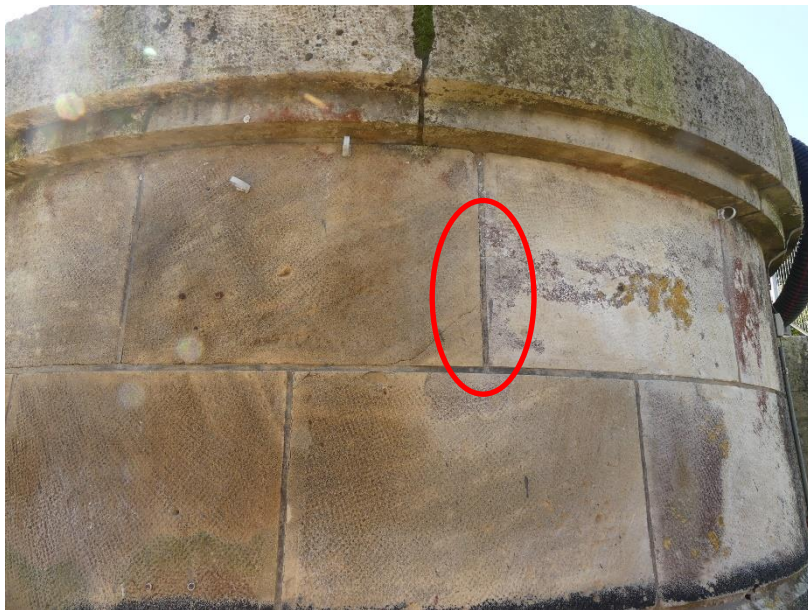
**Photo 6**

Fissurations dans les joints de  
maçonnerie / Pile rive gauche amont côté  
quai

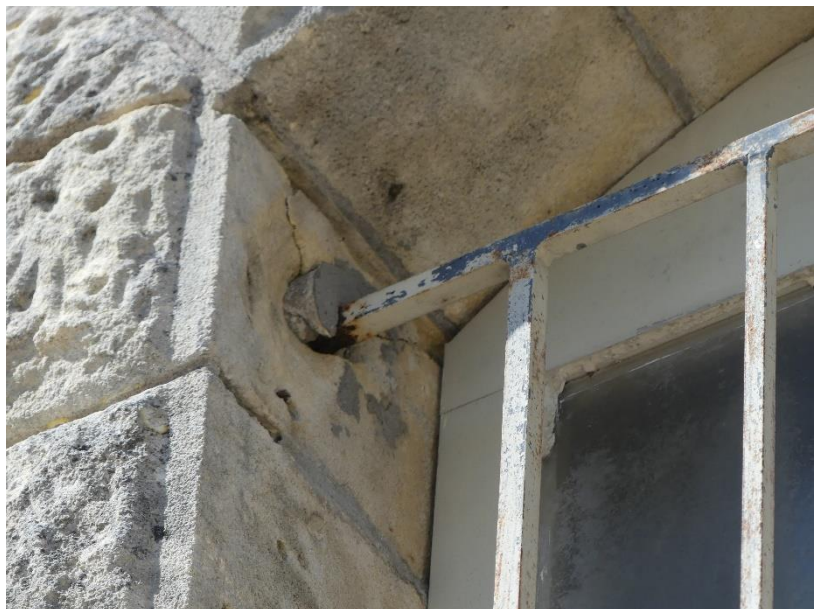
**Photo 14**

Eclats sur les ancrages de la fenêtre /  
massif d'ancrage rive droite

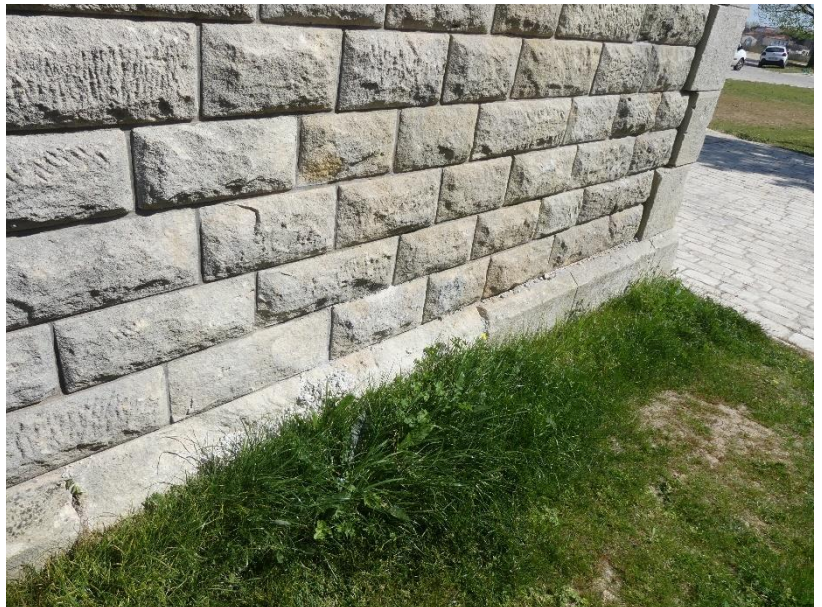
**Photo 15**  
 Amorce d'éclats et de fissurations  
 sur les pierres / massif d'ancrage  
 rive droite

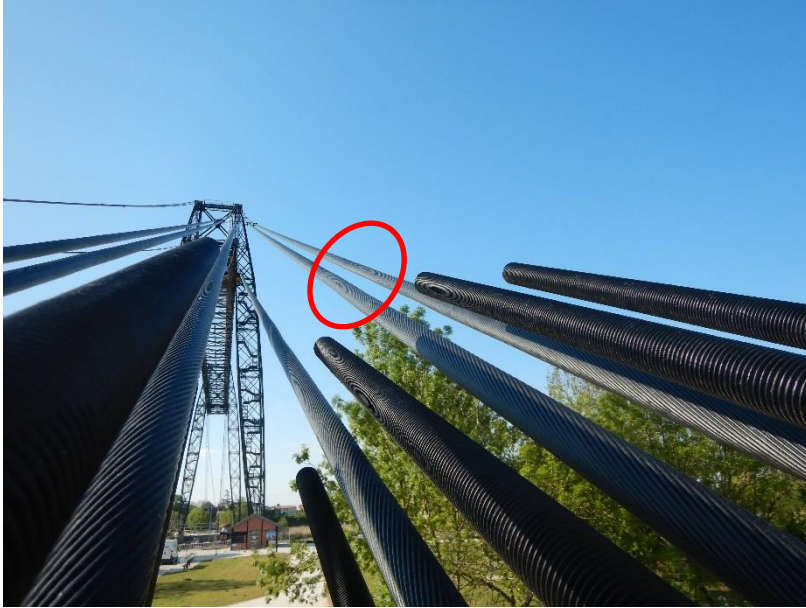
**Photo 26**  
 Coulures de rouille sous la selle d'appui / an  
 câbles rive droite aval

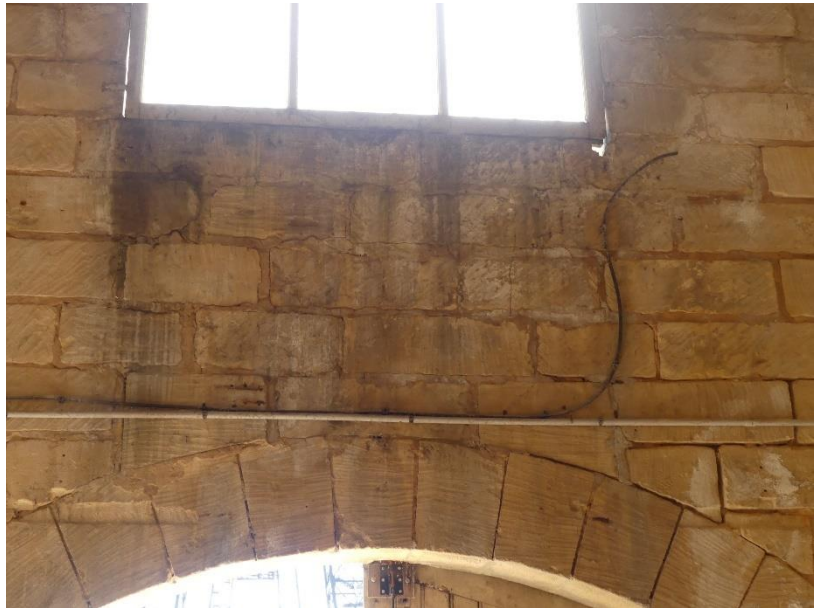
**Photo 31**  
 Coulures sous la fenêtre / massif  
 d'ancrage rive droite intérieur

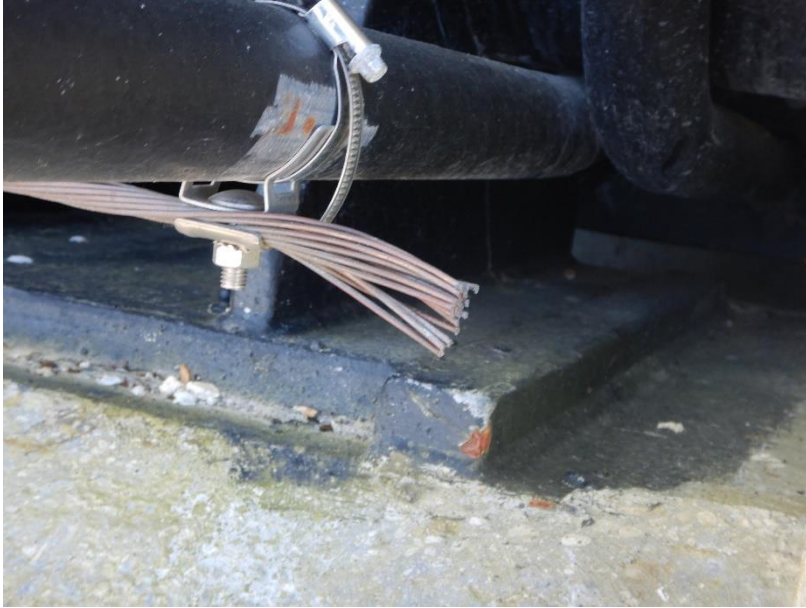
**Photo 43**  
 Défaut de rectitude des câbles 3 et 5 à 3m / ancrage rive gauche amont

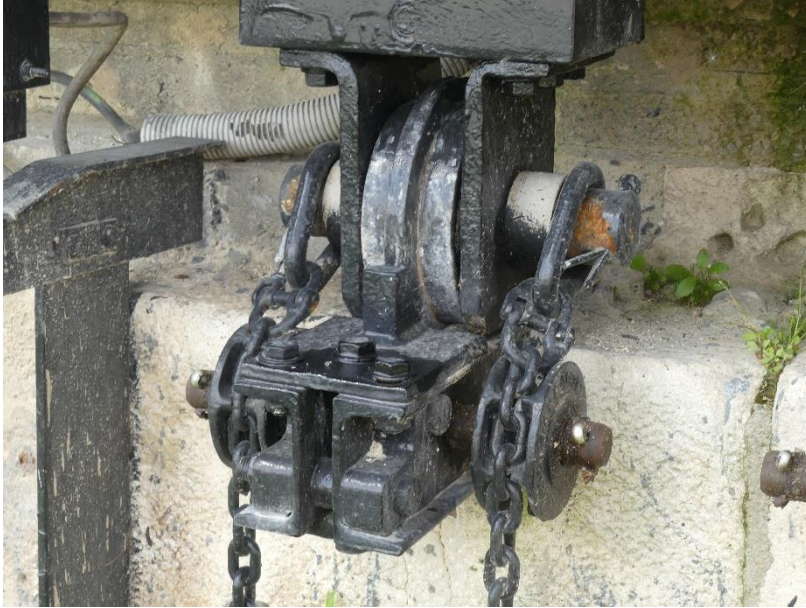
**Photo 52**  
 Disjointements importants sous le  
 système de contre poids / quai rive droite

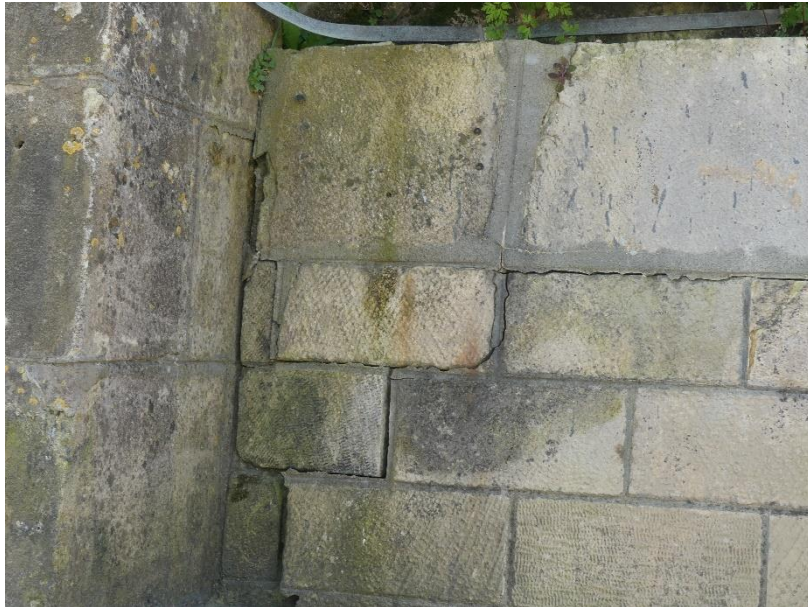
**Photo 55**  
 Fissuration importante du quai / quai rive  
 gauche aval

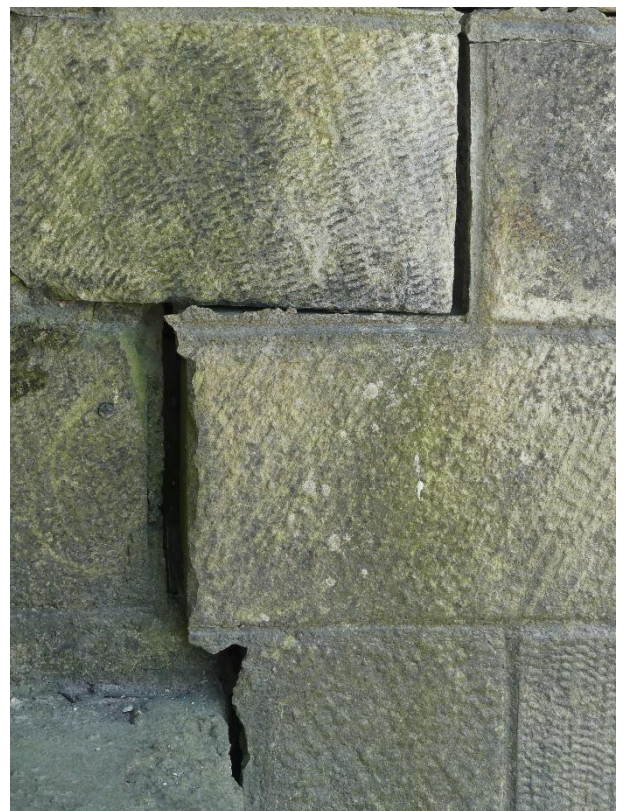
**Photo 56**  
 Disjointement  
 important sous le  
 système d'accostage  
 / quai rive gauche  
 amont

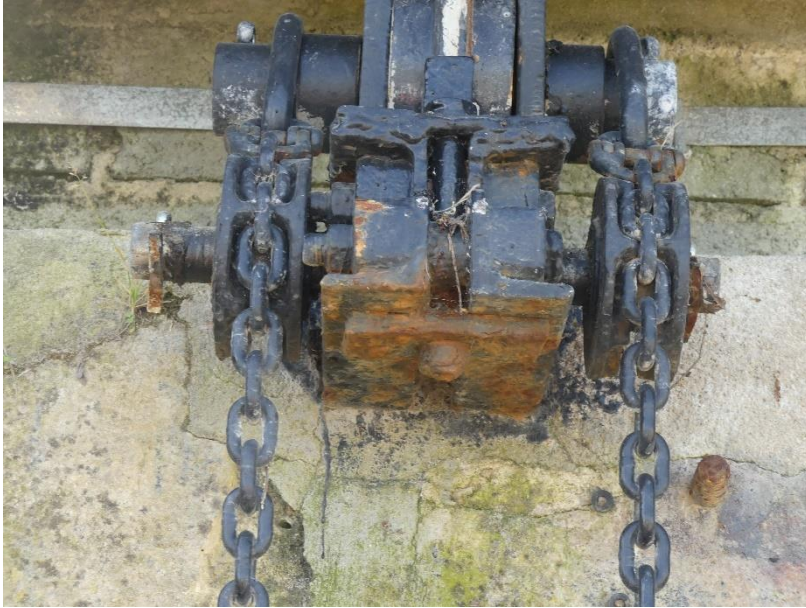
**Photo 57**  
 Fissuration importante et désaffleurement sous  
 le système d'accostage / quai rive gauche  
 amont

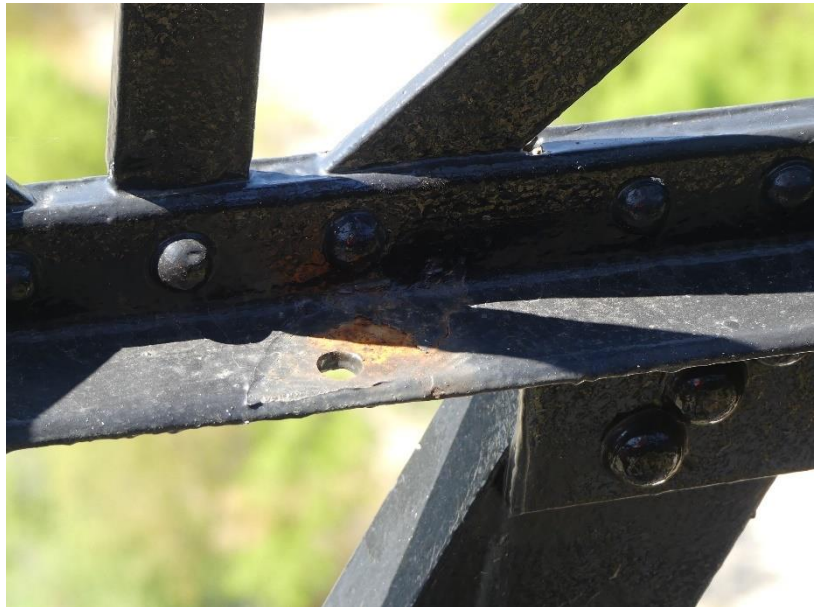
**Photo 58**  
 Corrosion sur les  
 éléments métalliques  
 d'accostage / quai  
 rive gauche

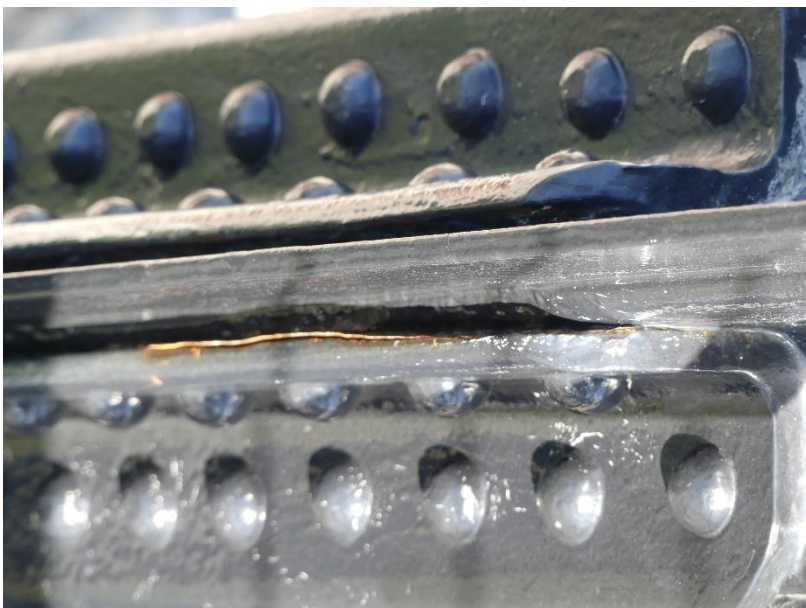
**Photo 59**  
 Trou non revêtu et corrodé / Pylône rive  
 droite aval face extérieure travée 5

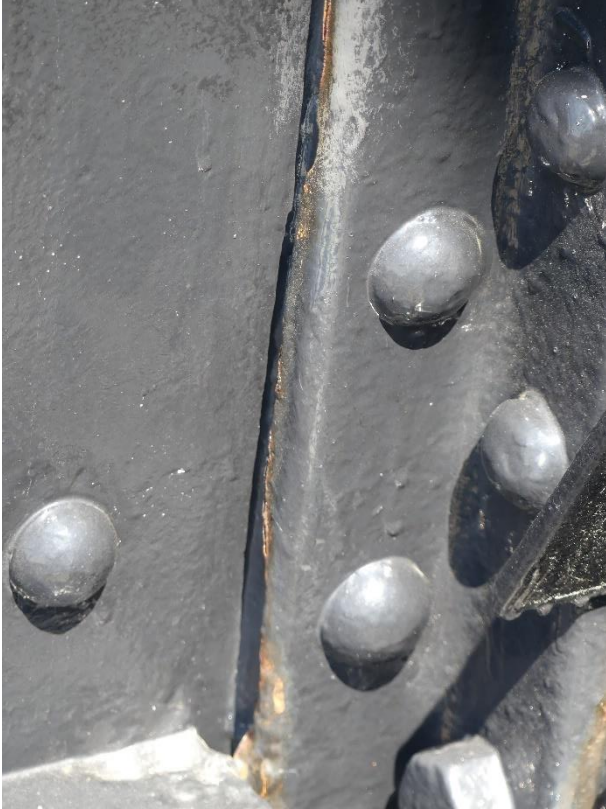
**Photo 60**  
 Corrosion entre les équerres de renfort et les m  
 Pylône rive droite aval face intérieure trav

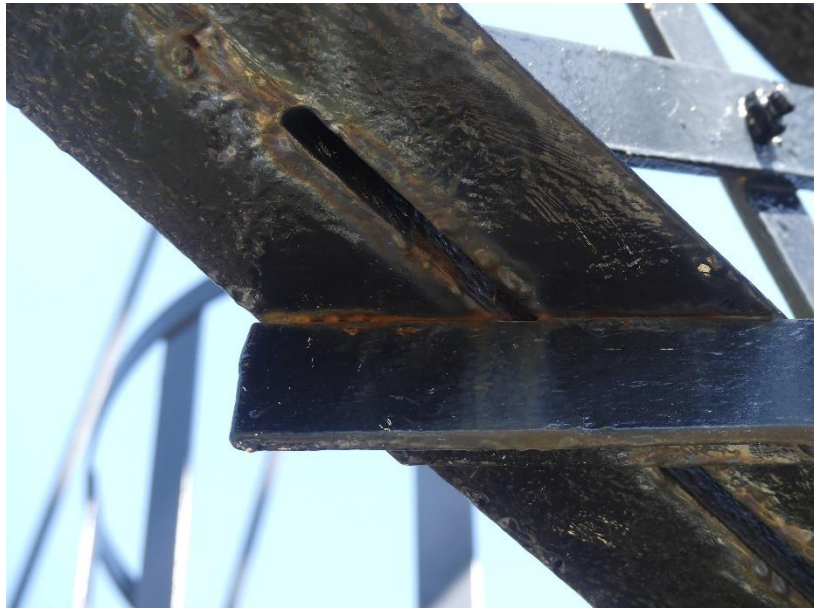
**Photo 61**  
 Corrosion entre les éléments / Pylône rive droite  
 aval face intérieure travée 6

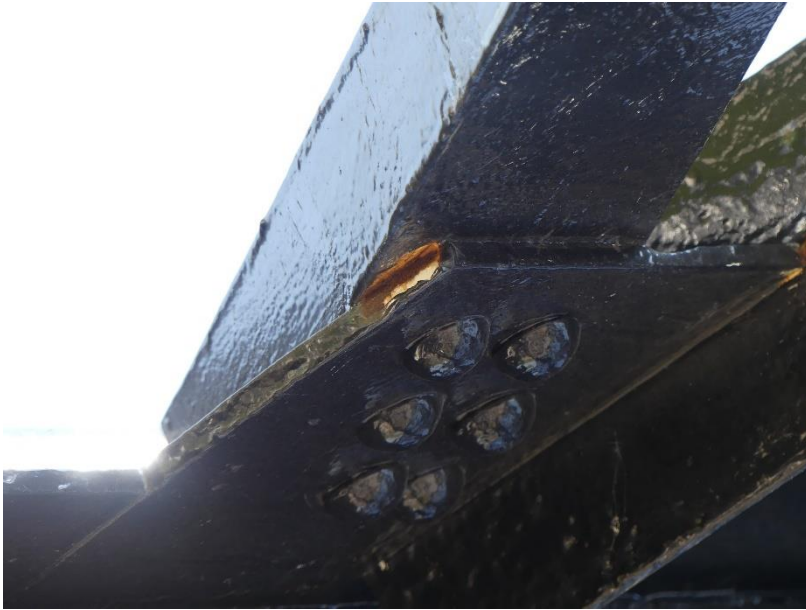
**Photo 62**  
 Corrosion entre les contreventements  
 et les traverses inférieures / Pylône rive  
 droite aval face Nord travée 5

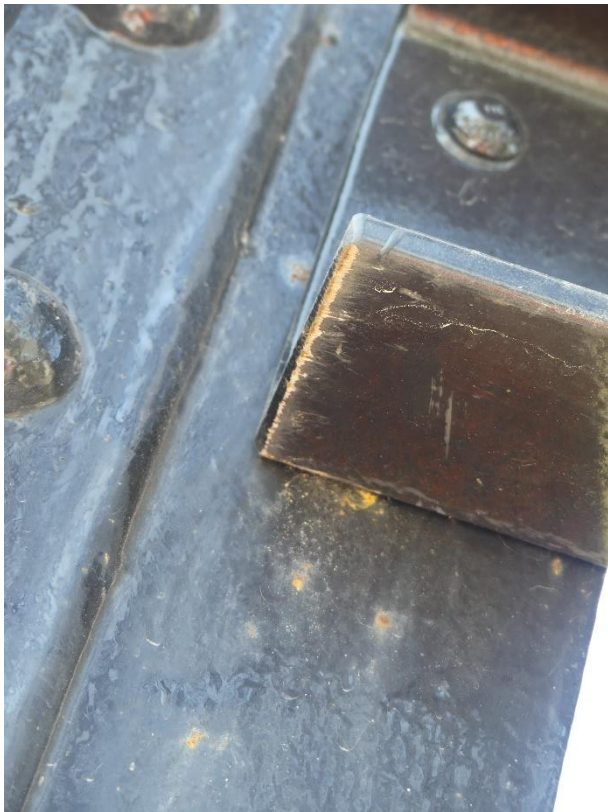
**Photo 63**

Piqure de corrosion sur diagonale /  
Pylône rive droite aval face Nord travée 1

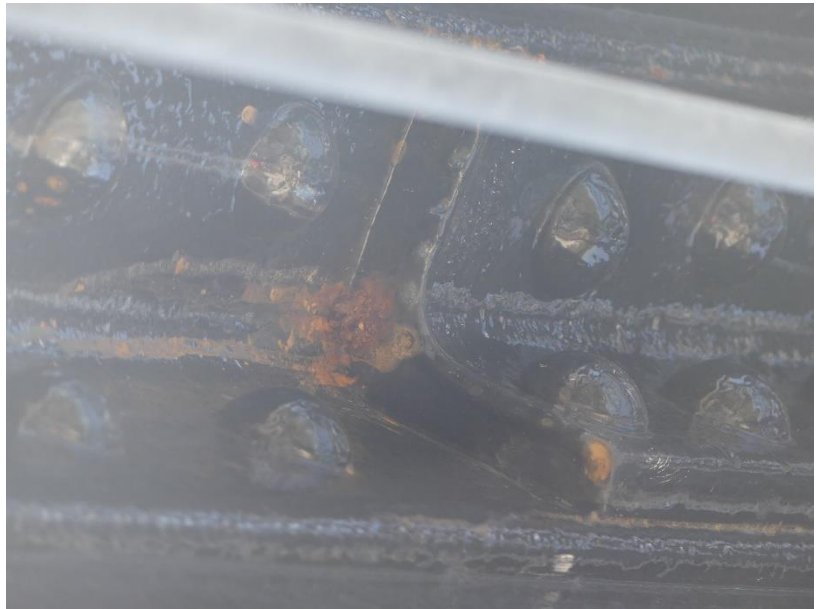
**Photo 68**  
 Corrosion sur les équerres de renfort  
 des montants / Pylône rive droite aval  
 face extérieure travée 2

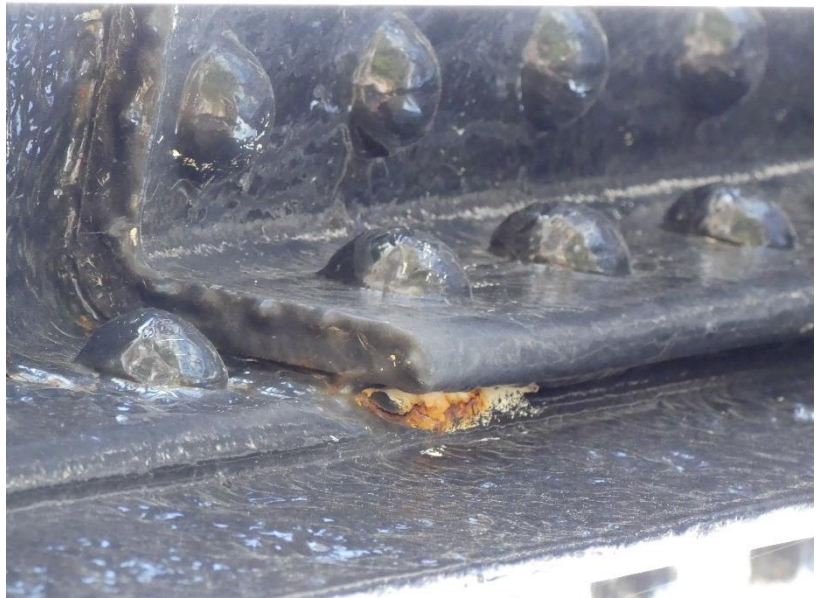
**Photo 70**  
 Corrosion entre deux éléments / Pylône  
 rive gauche amont

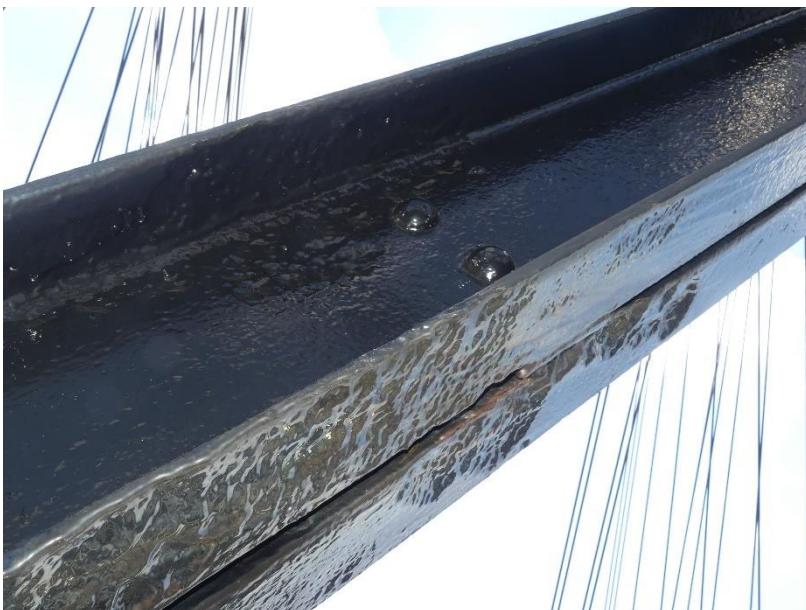
**Photo 71**  
 Piqure de corrosion sur une équerre de  
 renfort / Pylône rive gauche amont face  
 extérieure travée 4

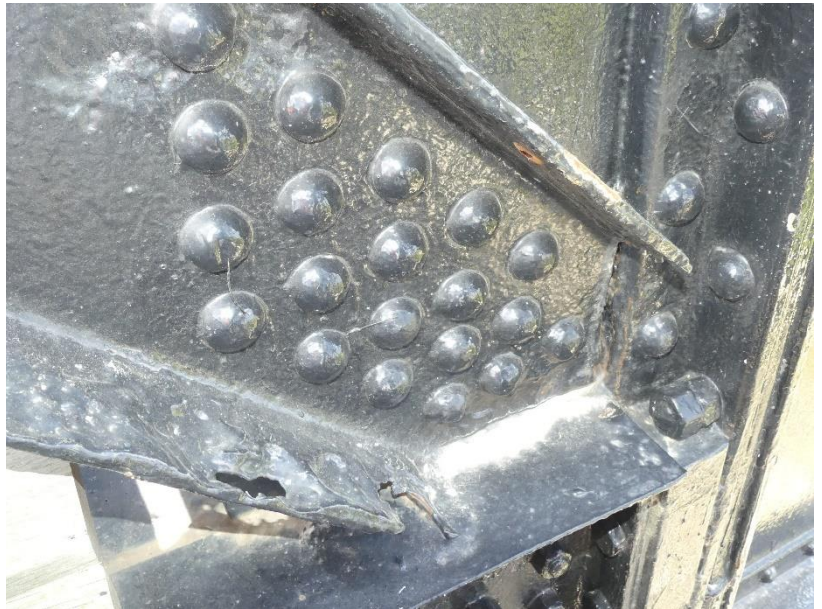
**Photo 73**  
 Corrosion entre les profilés /  
 Diagonales de contreventement pylône  
 rive gauche travée 6

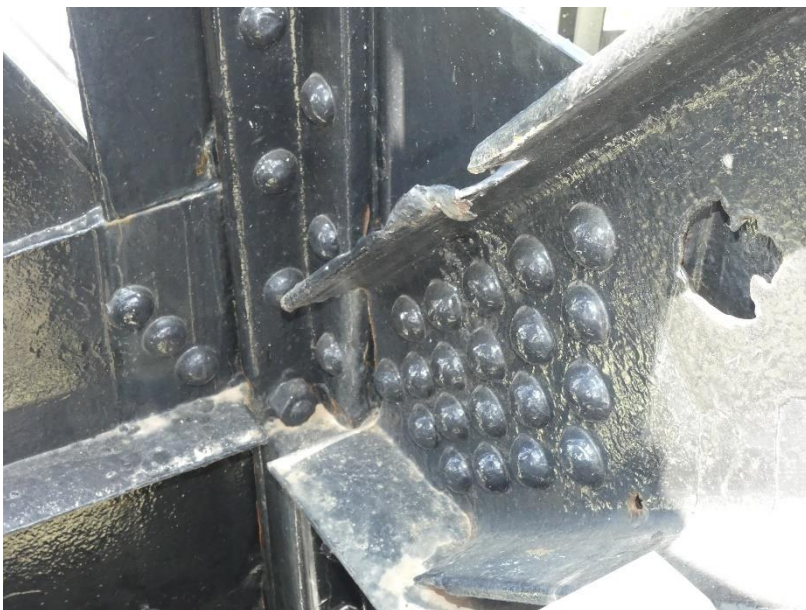
**Photo 74**  
 Perte de section avec écaillage et  
 corrosion / Diagonales de  
 contreventement pylône rive droite  
 travée 6

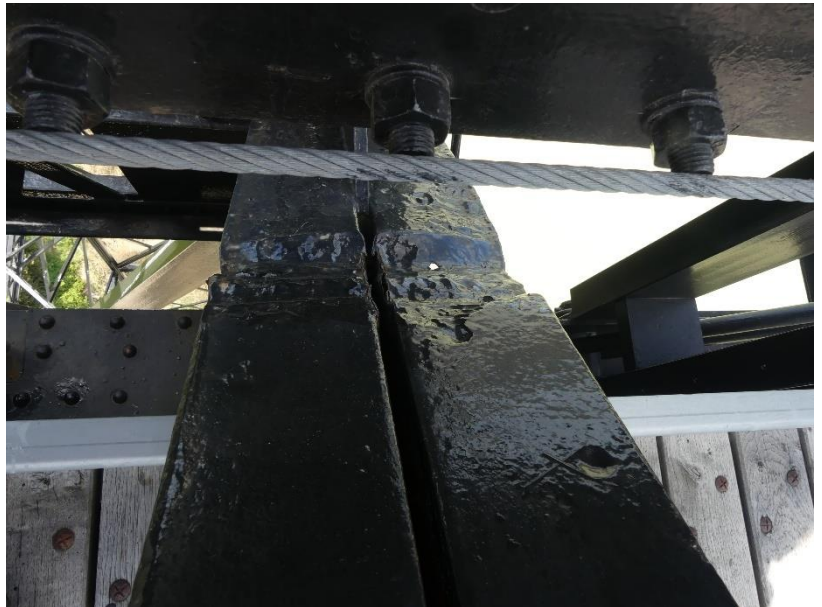
Perte de section par frottement possible d'un câble / Diagonales de contreventement pylône rive gauche travée 6

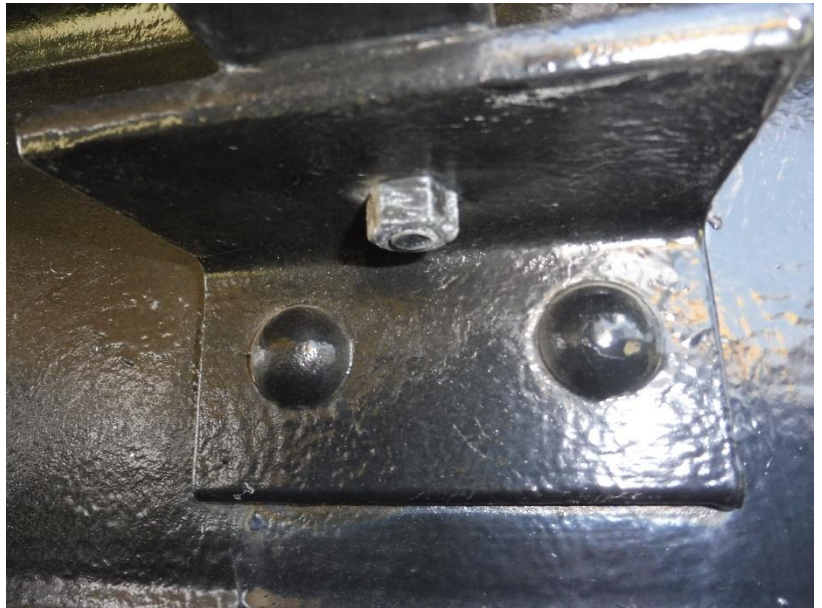
**Photo 85**  
 Corrosion des têtes  
 de rivets / Intrados  
 tablier

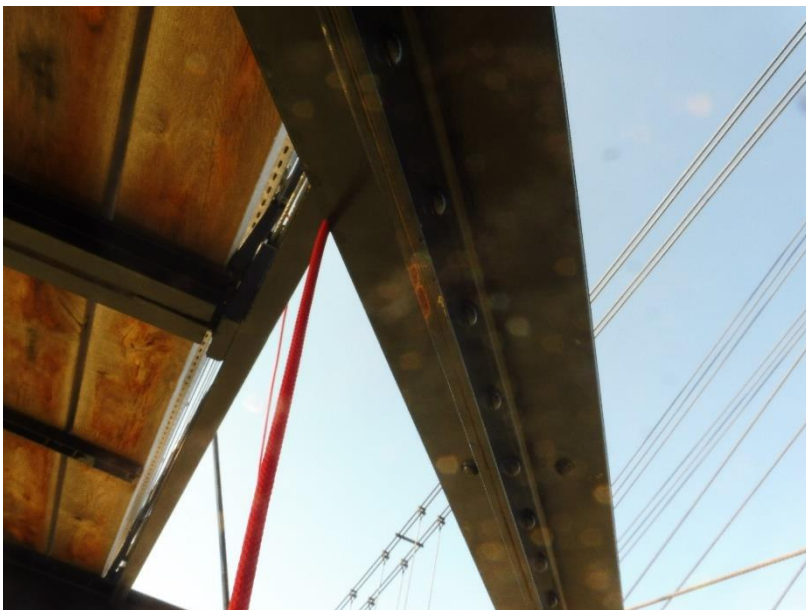
**Photo 86**  
 Boulon en fin filetage sur l'équerre de  
 support du platelage / Intrados tablier

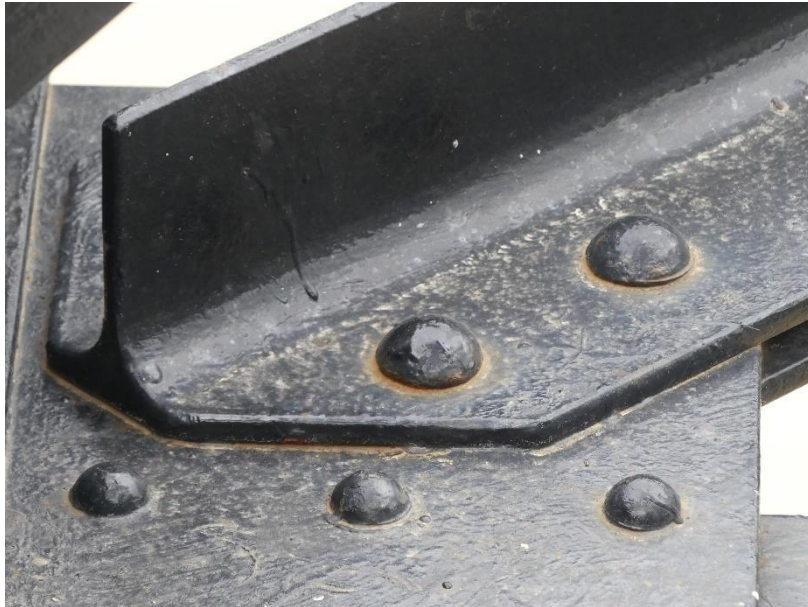
**Photo 87**  
 Corrosion du profilé / Intrados tablier

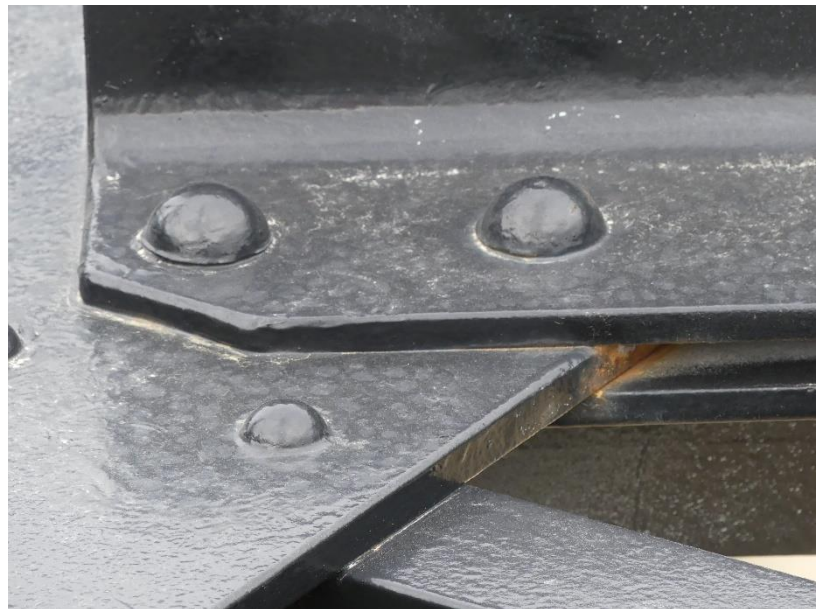
**Photo 88**  
 Corrosion entre  
 contreventement et  
 entretoise / tablier  
 extrados TL2RD

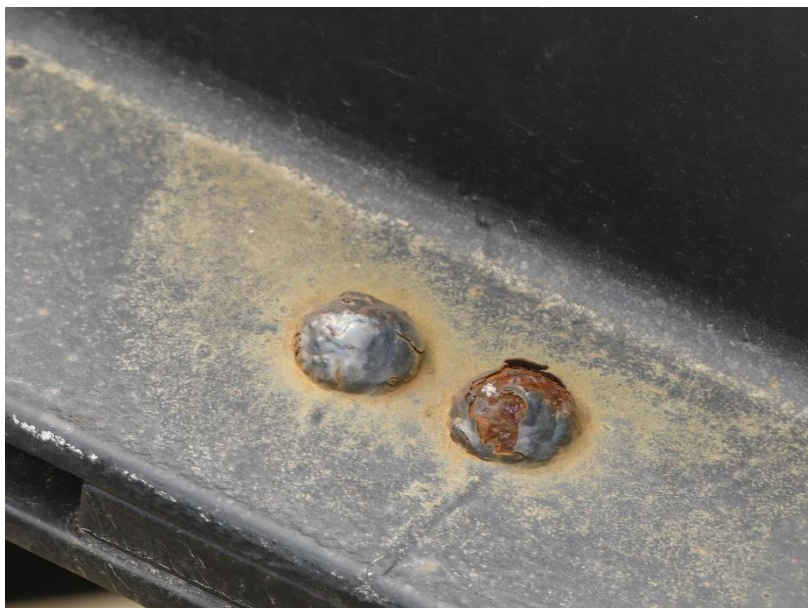
**Photo 89**  
 Corrosion entre contreventement et  
 entretoise / tablier extrados TL2RD

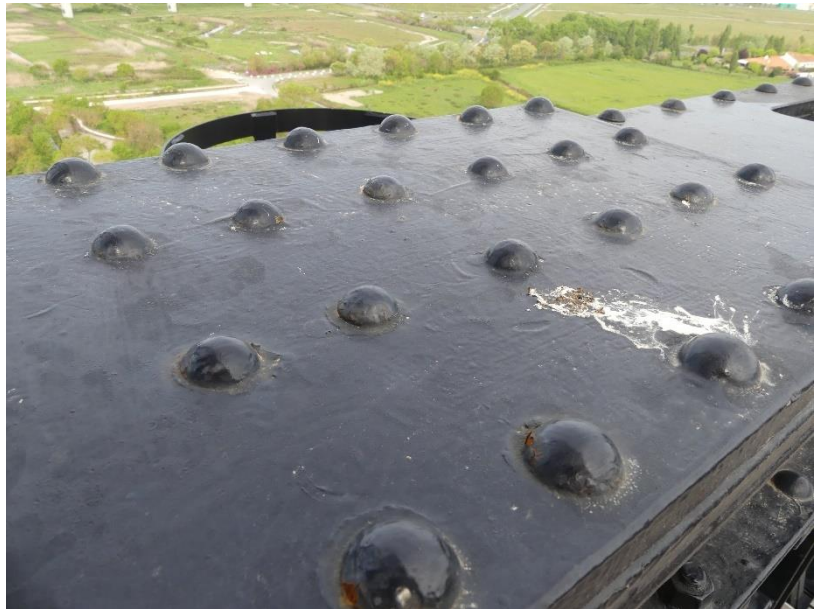
**Photo 91**  
 Manque de peinture  
 sur l'entretoise /  
 tablier extrados T12

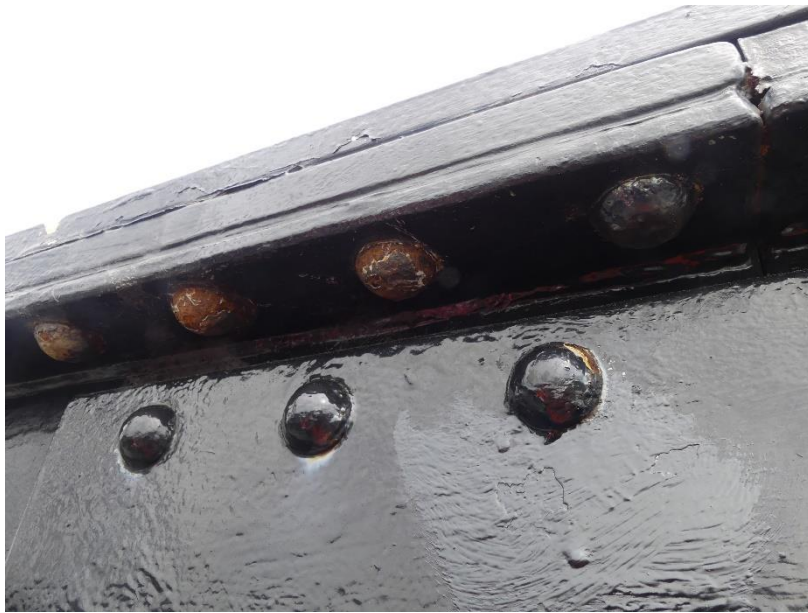
**Photo 93**  
 Contact entre les contreventements  
 (diagonales) / Tablier poutre de rive

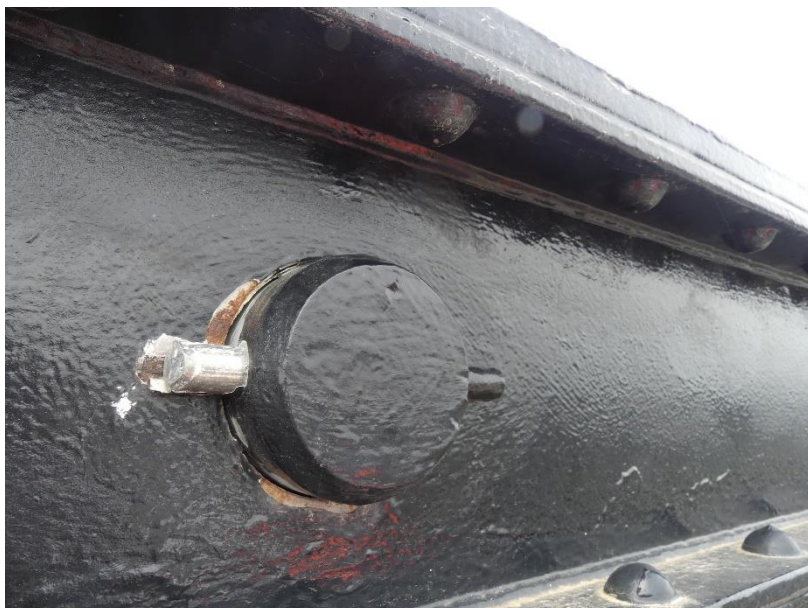
**Photo 95**  
 Filetage trop court des  
 contreventements / Tablier poutre de  
 rive TD2 aval

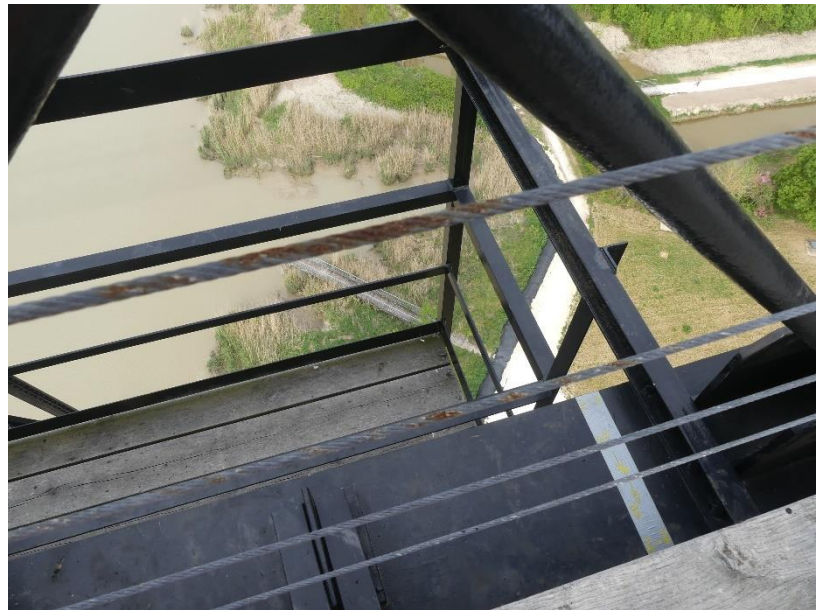
**Photo 97**  
 Frottement du profilé  
 par passage du  
 chariot / Tablier  
 poutre de rive

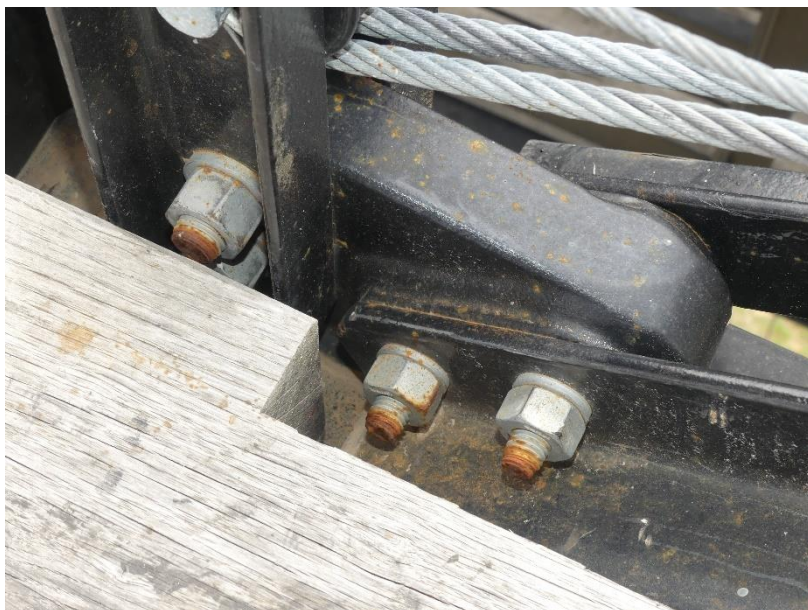
**Photo 98**  
 Corrosion câbles de GC au niveau de  
 la poutre de rigidité aval de la TRD1 /  
 Tablier

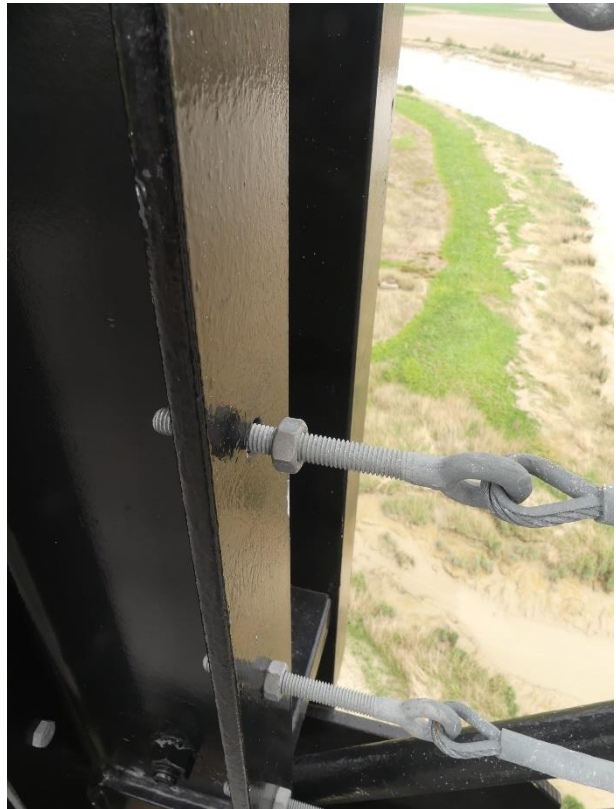
**Photo 101**  
 Desserrage d'un câble de GC sur la poutre de  
 rigidité amont sur la travée TRG2 en about du  
 tablier/ Tablier poutre de rive

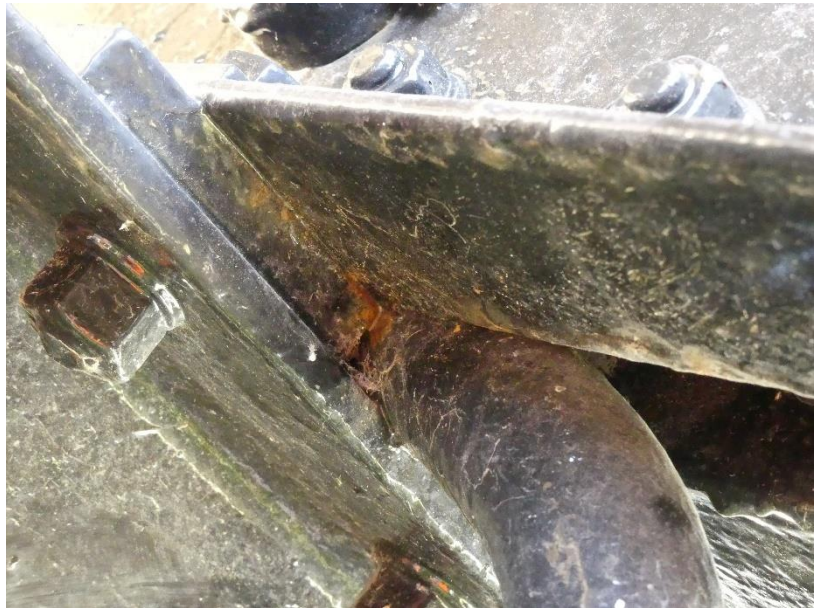
**Photo 102**  
 Contact et Corrosion liaison étrier-  
 profilé / Nacelle intrados

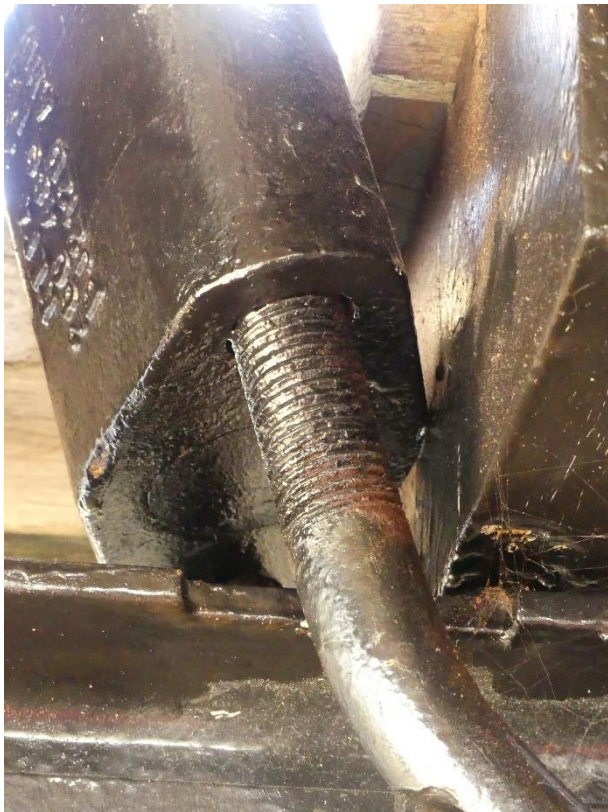
**Photo 104**

Contact culot - profilé / Nacelle intrados

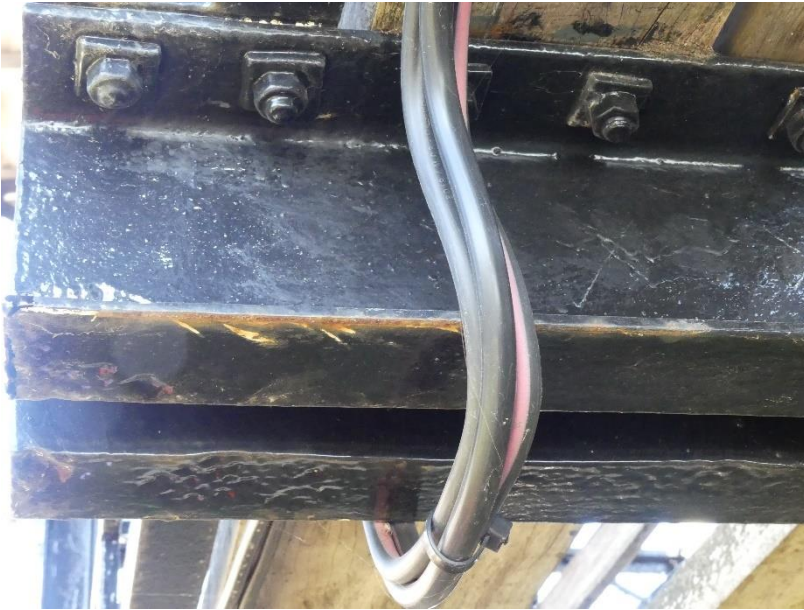
**Photo 110**  
 Ecaillage et amorces de corrosion /  
 Nacelle intrados

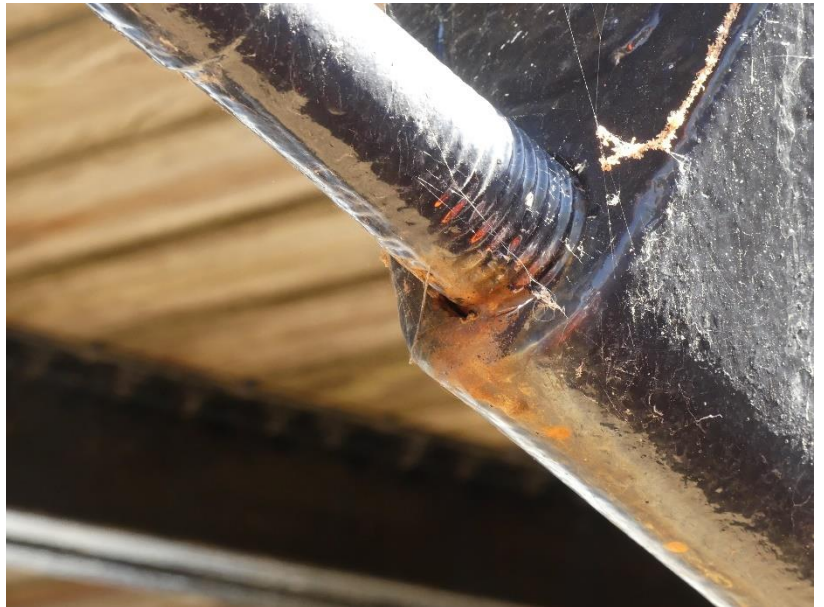
**Photo 112**  
 Coulure de rouille sur le culot / Nacelle  
 intrados

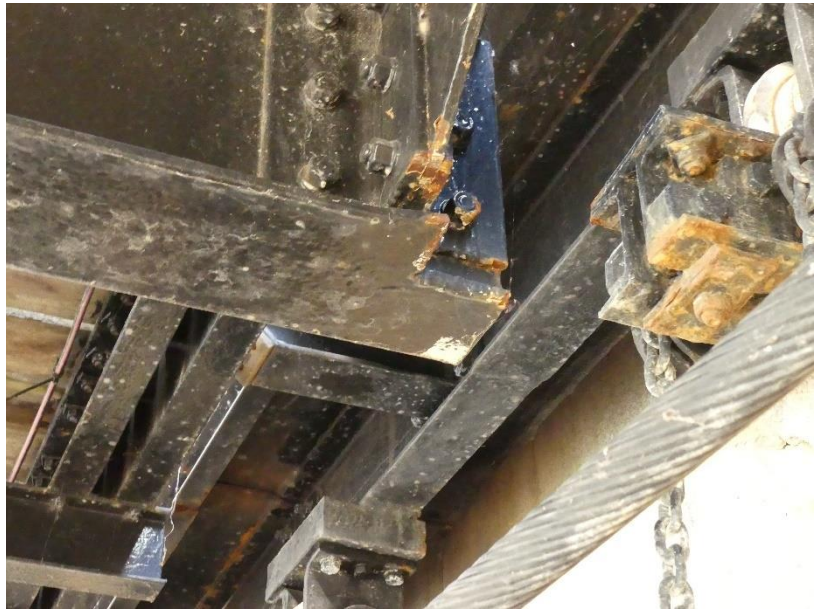
**Photo 113**

Déviateur de câble tordu / Nacelle intrados

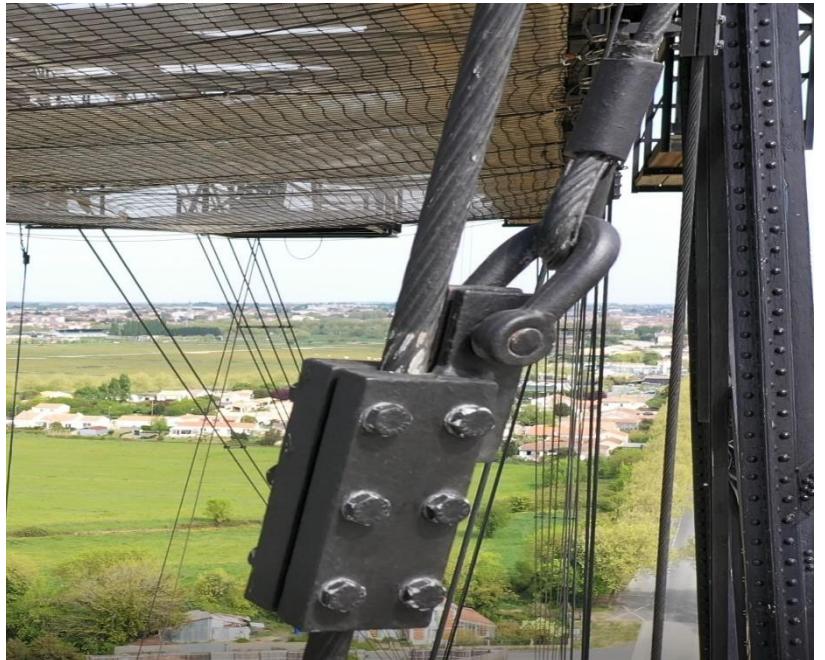
**Photo 118**  
Frottement + corrosion des câbles /  
Suspendes nacelle

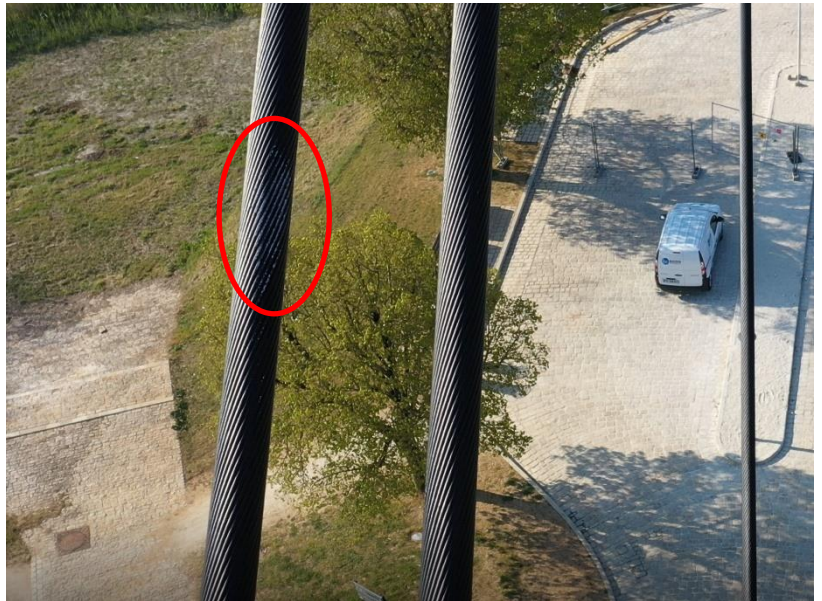
**Photo 121**  
 Manque de revêtement anti-corrosion /  
 Câble porteur

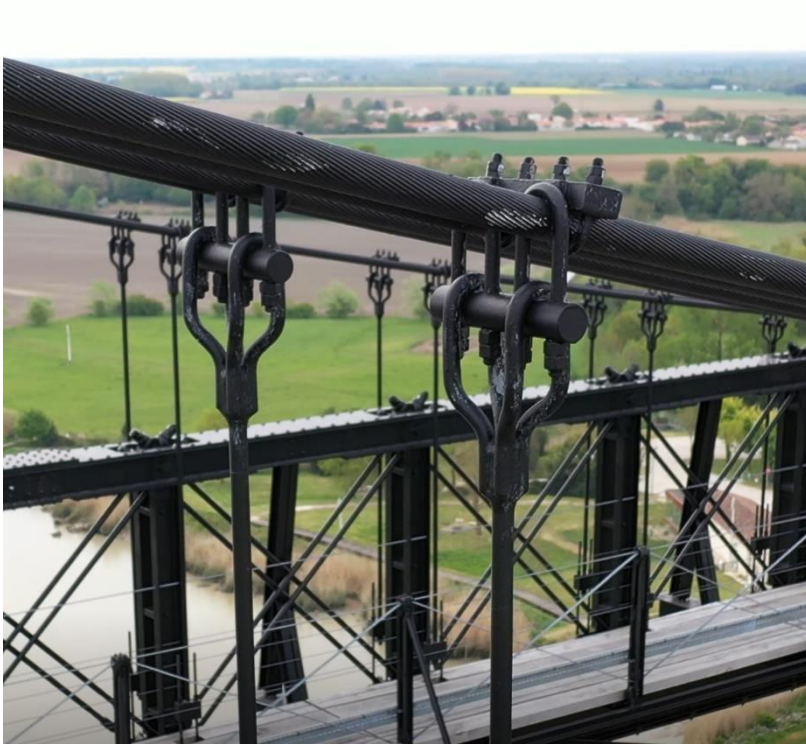
**Photo 122**  
 Frottement du revêtement anti-corrosion  
 du câble porteur extérieur aval au niveau  
 de la suspente SE13 / Câbles porteur

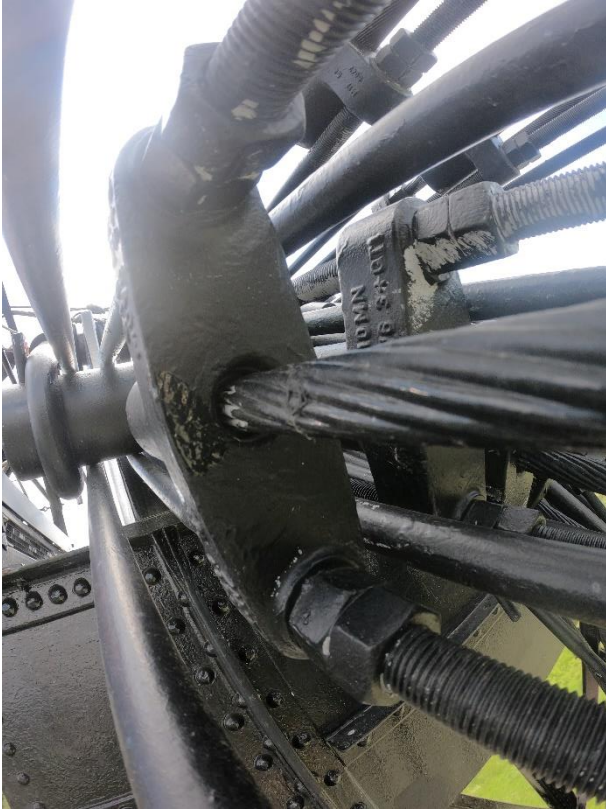
**Photo 124**  
 Piqures de corrosion entre la 10<sup>ème</sup> et la  
 11<sup>ème</sup> suspente sur les câbles porteurs  
 amonts / Câbles porteurs
