**Direction Régionale des Affaires  
Culturelles de Nouvelle Aquitaine**

**Pont Transbordeur de Rochefort**

# INSPECTION DETAILLEE INITIALE - 2021 -

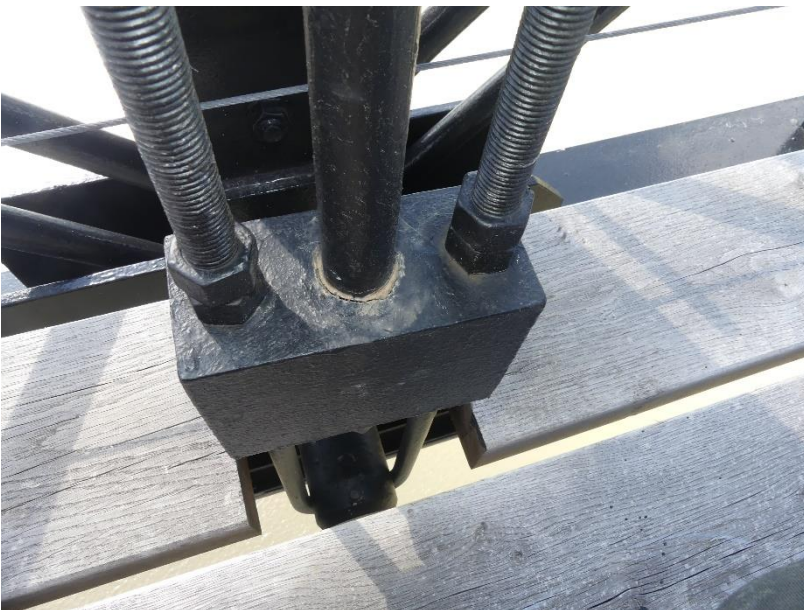
**Photo 125**  
 Manque de revêtement anti-corrosion sur  
 les étriers et culots / Câbles porteurs

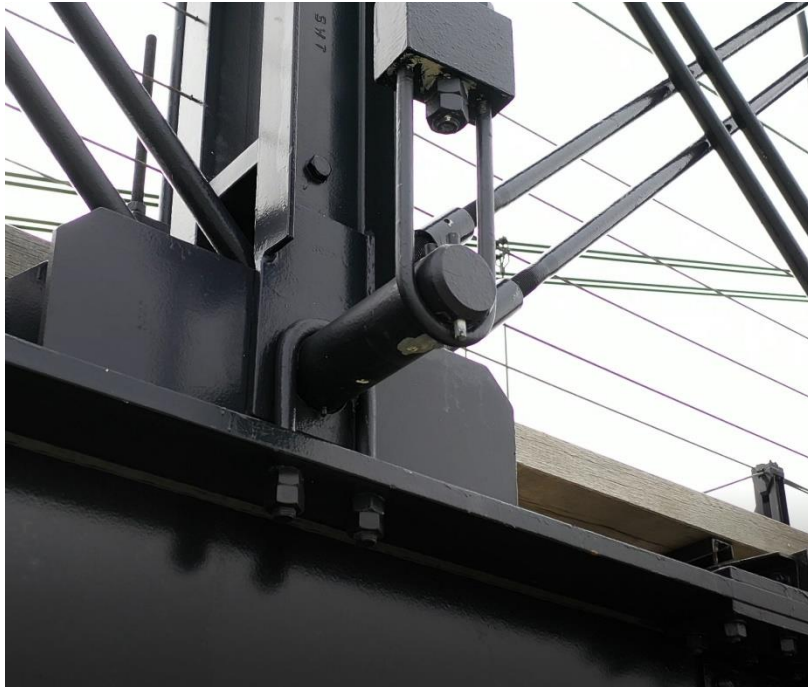
**Photo 127**  
 Ecaillage du revêtement / Axe haut des  
 suspentes

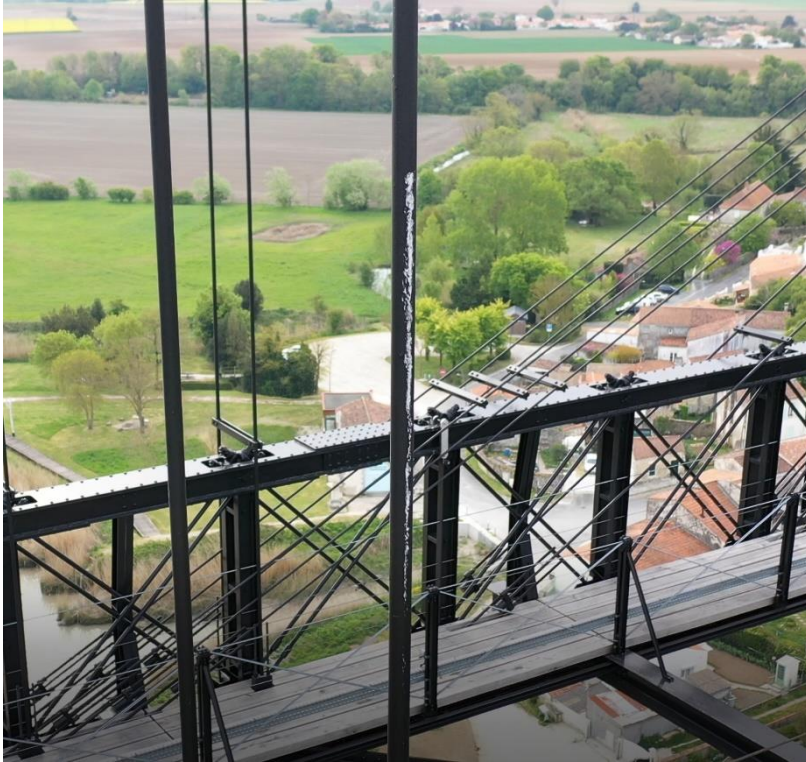
**Photo 128**  
 Manque de revêtement et pique et  
 corrosion / Axe bas des suspentes et  
 culot inférieur de suspente

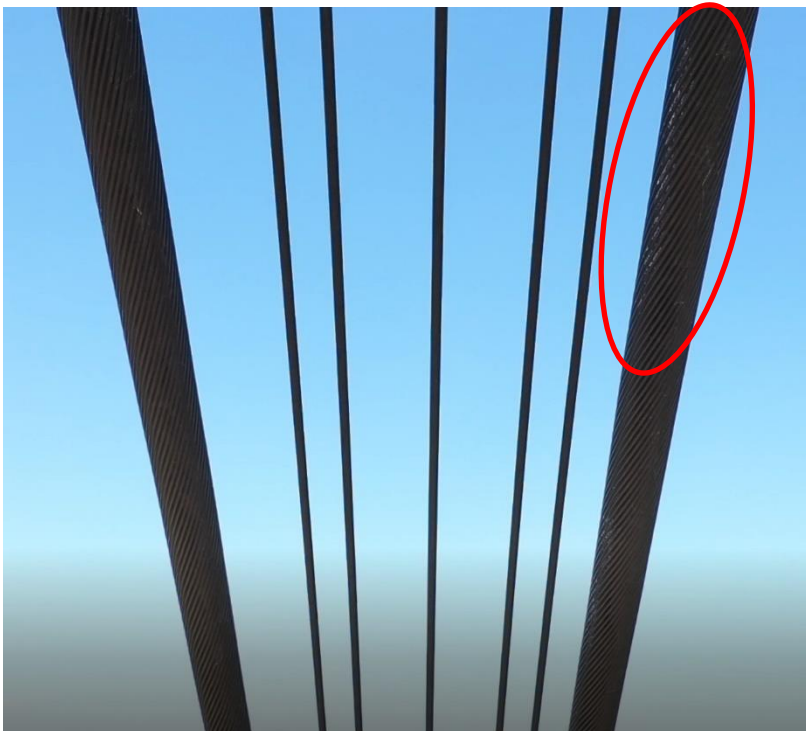
**Photo 133**  
 Manque de revêtement anti-corrosion /  
 Haubans

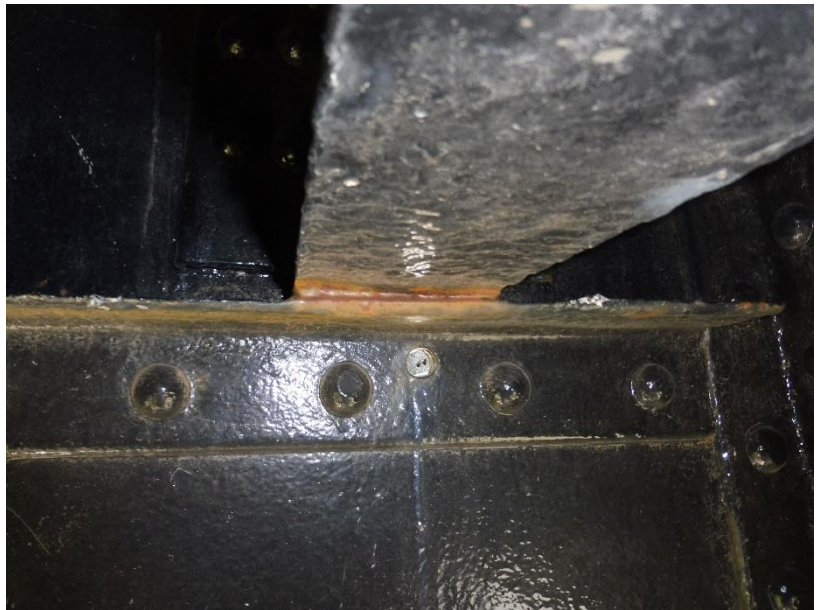
**Photo 136**  
 Corrosion des profilés / Selles de  
 déviation

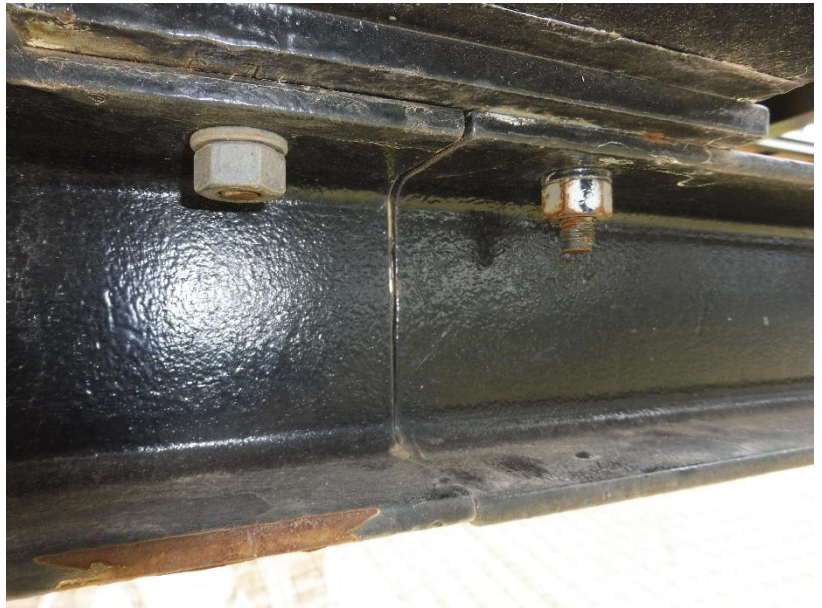
**Photo 138**  
 Corrosion sur boulonnerie / Chariot
