## Rapport de mission de repérage des matériaux et produits contenant de l'amiante avant réalisation de travaux dans un immeuble bâti

Numéro de rapport :  
**AM-111-652-2025-3401489-V1**

**CEA SACLAY  
RD 306  
91191 GIF-SUR-YVETTE CEDEX**

Bâtiment **652**  
Installation **111**

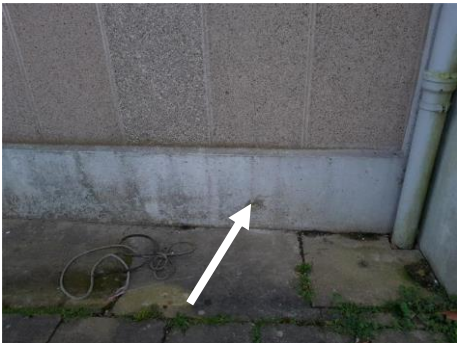
PRELEVEMENT : P01-1		
Emplacement

<b>Nom du client</b>	<b>Numéro de dossier</b>	<b>Pièce ou local</b>
CEA SACLAY	AM-111-652-2025-3401489-V1	Extérieur - Façade Nord
<b>Matériau</b>	<b>Date de prélèvement</b>	<b>Nom de l'opérateur</b>
Peinture + béton	31/01/2025	RAZZI Christophe
<b>Ouvrage ou composant de la construction</b>		
Soubassement		
<b>Résultat amiante</b>		
Absence d'amiante		
<b>DESCRIPTION DU PRELEVEMENT :</b>		
<b>Objet</b>		
Peinture + béton		
<b>DETAIL DES COUCHES DU PRELEVEMENT :</b>		
<b>Référence Couche</b>	<b>Description visuelle</b>	
J01-COUCHE	Matériau de type peinture (gris) ; matériau semi-dur de type enduit (cimenteux) (gris) (foncé) ; matériau dur de type mortier, béton, chape (gris)	
<b>DETAIL DES RESULTATS :</b>		
<b>Référence Couche</b>	<b>PV analyse Amiante</b>	<b>Conclusion amiante</b>
J01-COUCHE	AR-25-LH-010678-01	Fibres d'amiante non détectées

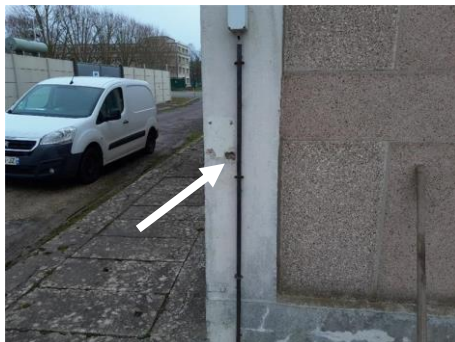
**PRELEVEMENT : P02-1**
**Emplacement**

<b>Nom du client</b>	<b>Numéro de dossier</b>	<b>Pièce ou local</b>
CEA SACLAY	AM-111-652-2025-3401489-V1	Extérieur - Façade Nord
<b>Matériau</b>	<b>Date de prélèvement</b>	<b>Nom de l'opérateur</b>
Peinture + béton	31/01/2025	RAZZI Christophe
<b>Ouvrage ou composant de la construction</b>		
Poteau		
<b>Résultat amiante</b>		
Absence d'amiante		
<b>DESCRIPTION DU PRELEVEMENT :</b>		
<b>Objet</b>		
Peinture + béton		
<b>DETAIL DES COUCHES DU PRELEVEMENT :</b>		
<b>Référence Couche</b>	<b>Description visuelle</b>	
J01-COUCHE	Matériau de type peinture (gris) ; matériau semi-dur de type enduit (gris) ; matériau dur de type mortier, béton, chape (gris) en traces	
001-COUCHE	Matériau dur de type mortier, béton, chape (gris)	
<b>DETAIL DES RESULTATS :</b>		
<b>Référence Couche</b>	<b>PV analyse Amiante</b>	<b>Conclusion amiante</b>
J01-COUCHE	AR-25-LH-010678-01	Fibres d'amiante non détectées
001-COUCHE	AR-25-LH-010678-01	Fibres d'amiante non détectées

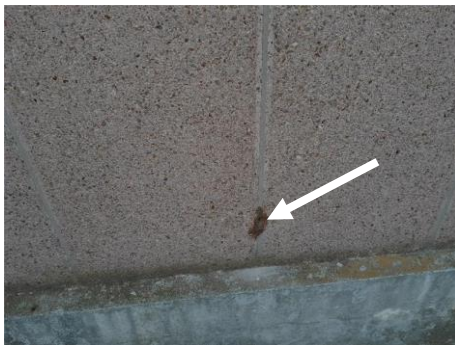
**PRELEVEMENT : P03-1**
**Emplacement**

Nom du client	Numéro de dossier	Pièce ou local
CEA SACLAY	AM-111-652-2025-3401489-V1	Extérieur - Façade Nord
Matériau	Date de prélèvement	Nom de l'opérateur
Joint ciment entre plaque de béton rose	31/01/2025	RAZZI Christophe
Ouvrage ou composant de la construction		
Mur		
Résultat amiante		
Absence d'amiante		
DESCRIPTION DU PRELEVEMENT :		
Objet		
Joint ciment entre plaque de béton rose		
DETAIL DES COUCHES DU PRELEVEMENT :		
Référence Couche	Description visuelle	
J01-COUCHE	Matériau (gris) ; matériau (cimenteux) (gris)	
DETAIL DES RESULTATS :		
Référence Couche	PV analyse Amiante	Conclusion amiante
J01-COUCHE	AR-25-LH-010678-01	Fibres d'amiante non détectées

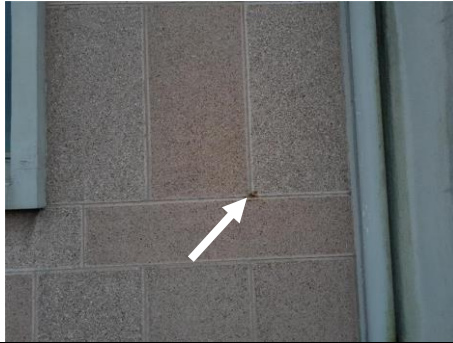
## PRELEVEMENT : P03-2

Nom du client	Numéro de dossier	Pièce ou local
CEA SACLAY	AM-111-652-2025-3401489-V1	Extérieur - Façade Nord
Matériau	Date de prélèvement	Nom de l'opérateur
Joint ciment entre plaque de béton rose	31/01/2025	RAZZI Christophe
Ouvrage ou composant de la construction		
Mur		
Résultat amiante		
Absence d'amiante		
DESCRIPTION DU PRELEVEMENT :		
Objet		
Joint ciment entre plaque de béton rose		
DETAIL DES COUCHES DU PRELEVEMENT :		
Référence Couche	Description visuelle	
J01-COUCHE	Matériau (gris) ; matériau (cimenteux) (gris)	
DETAIL DES RESULTATS :		
Référence Couche	PV analyse Amiante	Conclusion amiante
J01-COUCHE	AR-25-LH-010678-01	Fibres d'amiante non détectées

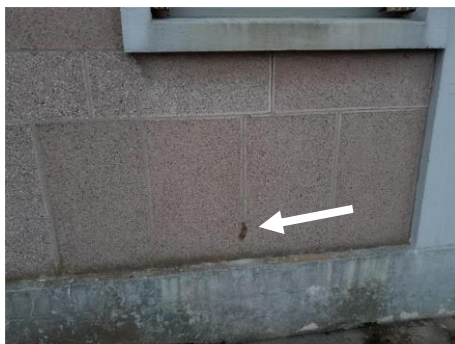
## PRELEVEMENT : P04-1

Nom du client	Numéro de dossier	Pièce ou local
CEA SACLAY	AM-111-652-2025-3401489-V1	Extérieur - Façade Nord
Matériau	Date de prélèvement	Nom de l'opérateur
Plaque de béton rose	31/01/2025	RAZZI Christophe
Ouvrage ou composant de la construction		
Mur		
Résultat amiante		
Absence d'amiante		
DESCRIPTION DU PRELEVEMENT :		
Objet		
Plaque de béton rose		
DETAIL DES COUCHES DU PRELEVEMENT :		
Référence Couche	Description visuelle	
J01-COUCHE	Matériau (beige) ; matériau dur de type mortier, béton, chape (rose)	
DETAIL DES RESULTATS :		
Référence Couche	PV analyse Amiante	Conclusion amiante
J01-COUCHE	AR-25-LH-010678-01	Fibres d'amiante non détectées

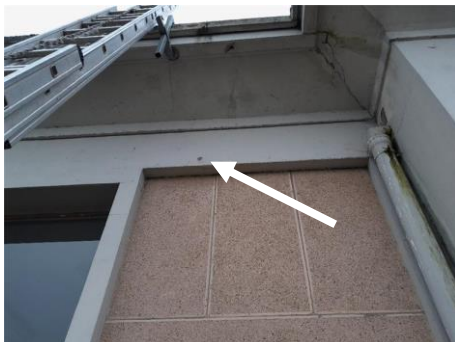
**PRELEVEMENT : P05-1**
**Emplacement**

Nom du client	Numéro de dossier	Pièce ou local
CEA SACLAY	AM-111-652-2025-3401489-V1	Extérieur - Façade Nord
Matériau	Date de prélèvement	Nom de l'opérateur
Peinture + béton	31/01/2025	RAZZI Christophe
Ouvrage ou composant de la construction		
Bandeau sous la corniche		
Résultat amiante		
Absence d'amiante		
DESCRIPTION DU PRELEVEMENT :		
Objet		
Peinture + béton		
DETAIL DES COUCHES DU PRELEVEMENT :		
Référence Couche	Description visuelle	
J01-COUCHE	Matériau de type peinture (gris) (clair) ; matériau (gris) (foncé) ; matériau dur de type mortier, béton, chape (gris)	
DETAIL DES RESULTATS :		
Référence Couche	PV analyse Amiante	Conclusion amiante
J01-COUCHE	AR-25-LH-010678-01	Fibres d'amiante non détectées

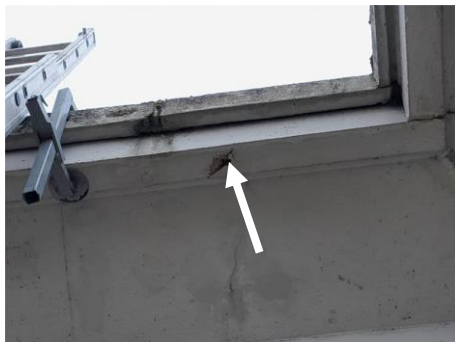
**PRELEVEMENT : P06-1**
**Emplacement**

<b>Nom du client</b>	<b>Numéro de dossier</b>	<b>Pièce ou local</b>
CEA SACLAY	AM-111-652-2025-3401489-V1	Extérieur - Façade Nord
<b>Matériau</b>	<b>Date de prélèvement</b>	<b>Nom de l'opérateur</b>
Peinture + béton	31/01/2025	RAZZI Christophe
<b>Ouvrage ou composant de la construction</b>		
Corniche		
<b>Résultat amiante</b>		
Absence d'amiante		
<b>DESCRIPTION DU PRELEVEMENT :</b>		
<b>Objet</b>		
Peinture + béton		
<b>DETAIL DES COUCHES DU PRELEVEMENT :</b>		
<b>Référence Couche</b>	<b>Description visuelle</b>	
J01-COUCHE	Matériau de type peinture (gris) ; matériau semi-dur de type enduit (gris) ; matériau dur de type mortier, béton, chape (gris) en traces	
001-COUCHE	Matériau dur de type mortier, béton, chape (gris)	
<b>DETAIL DES RESULTATS :</b>		
<b>Référence Couche</b>	<b>PV analyse Amiante</b>	<b>Conclusion amiante</b>
J01-COUCHE	AR-25-LH-010678-01	Fibres d'amiante non détectées
001-COUCHE	AR-25-LH-010678-01	Fibres d'amiante non détectées

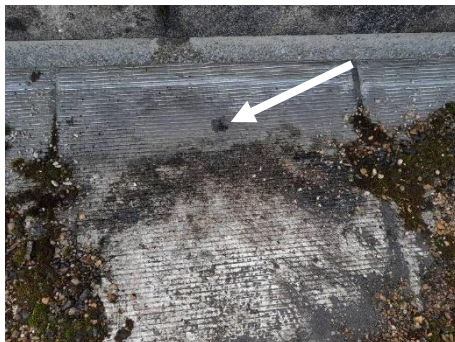
**PRELEVEMENT : P07-1**
**Emplacement**

Nom du client	Numéro de dossier	Pièce ou local
CEA SACLAY	AM-111-652-2025-3401489-V1	R+1 - Terrasse A
Matériau	Date de prélèvement	Nom de l'opérateur
Feuille d'aluminium + toile fibreuse + couche bitumineuse	31/01/2025	RAZZI Christophe
Ouvrage ou composant de la construction		
Etanchéité de toiture terrasse sur partie plane		
Résultat amiante		
Absence d'amiante		
DESCRIPTION DU PRELEVEMENT :		
Objet		
Feuille d'aluminium + toile fibreuse + couche bitumineuse		
DETAIL DES COUCHES DU PRELEVEMENT :		
Référence Couche		Description visuelle
J01-COUCHE	Matériau de type aluminium (gris) ; matériau souple bitumineux (noir) (fibveux)	
DETAIL DES RESULTATS :		
Référence Couche	PV analyse Amiante	Conclusion amiante
J01-COUCHE	AR-25-LH-010678-01	Fibres d'amiante non détectées

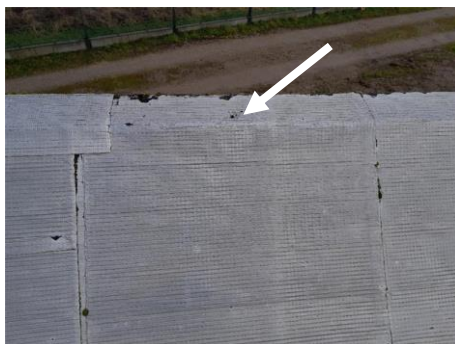
**PRELEVEMENT : P07-2**
**Emplacement**

Nom du client	Numéro de dossier	Pièce ou local
CEA SACLAY	AM-111-652-2025-3401489-V1	R+1 - Terrasse A
Matériau	Date de prélèvement	Nom de l'opérateur
Feuille d'aluminium + toile fibreuse + couche bitumineuse	31/01/2025	RAZZI Christophe
Ouvrage ou composant de la construction		
Relevé d'étanchéité de toiture terrasse sur acrotère		
Résultat amiante		
Absence d'amiante		
DESCRIPTION DU PRELEVEMENT :		
Objet		
Feuille d'aluminium + toile fibreuse + couche bitumineuse		
DETAIL DES COUCHES DU PRELEVEMENT :		
Référence Couche	Description visuelle	
J01-COUCHE	Matériau de type aluminium (gris) ; matériau souple bitumineux (noir) (fibreux) ; matériau (marron)	
DETAIL DES RESULTATS :		
Référence Couche	PV analyse Amiante	Conclusion amiante
J01-COUCHE	AR-25-LH-010678-01	Fibres d'amiante non détectées

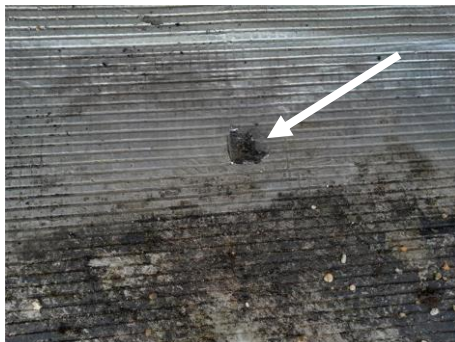
**PRELEVEMENT : P08-1**
**Emplacement**

Nom du client	Numéro de dossier	Pièce ou local
CEA SACLAY	AM-111-652-2025-3401489-V1	R+1 - Terrasse A
Matériau	Date de prélèvement	Nom de l'opérateur
Béton + trace bitumineuse	31/01/2025	RAZZI Christophe
Ouvrage ou composant de la construction		
Etanchéité de toiture terrasse sur partie plane		
Résultat amiante		
Absence d'amiante		
DESCRIPTION DU PRELEVEMENT :		
Objet		
Béton + trace bitumineuse		
DETAIL DES COUCHES DU PRELEVEMENT :		
Référence Couche		Description visuelle
J01-COUCHE	Matériau (blanc) (pulvérulent) ; matériau dur de type mortier, béton, chape (gris) (foncé)	
DETAIL DES RESULTATS :		
Référence Couche	PV analyse Amiante	Conclusion amiante
J01-COUCHE	AR-25-LH-010678-01	Fibres d'amiante non détectées

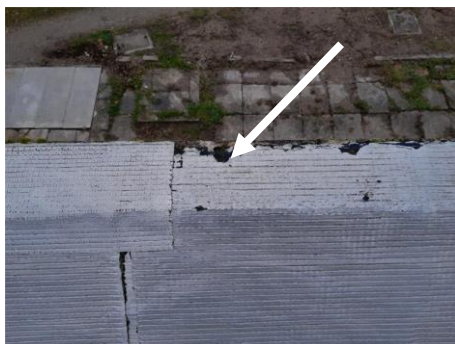
**PRELEVEMENT : P09-1**
**Emplacement**

Nom du client	Numéro de dossier	Pièce ou local
CEA SACLAY	AM-111-652-2025-3401489-V1	R+1 - Terrasse A
Matériau	Date de prélèvement	Nom de l'opérateur
Béton + trace bitumineuse	31/01/2025	RAZZI Christophe
Ouvrage ou composant de la construction		
Relevé d'étanchéité de toiture terrasse sur acrotère		
Résultat amiante		
Absence d'amiante		
DESCRIPTION DU PRELEVEMENT :		
Objet		
Béton + trace bitumineuse		
DETAIL DES COUCHES DU PRELEVEMENT :		
Référence Couche	Description visuelle	
J01-COUCHE	Matériau (noir) (pulvérulent) en traces ; matériau dur de type mortier, béton, chape (gris)	
DETAIL DES RESULTATS :		
Référence Couche	PV analyse Amiante	Conclusion amiante
J01-COUCHE	AR-25-LH-010678-01	Fibres d'amiante non détectées

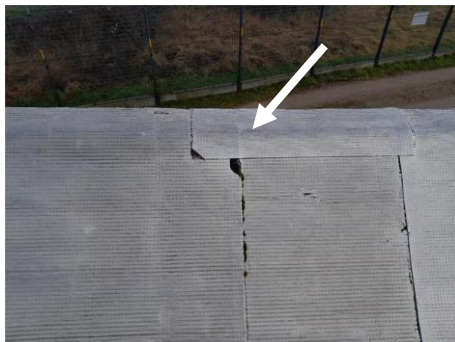
**PRELEVEMENT : P10-1**
**Emplacement**

Nom du client	Numéro de dossier	Pièce ou local
CEA SACLAY	AM-111-652-2025-3401489-V1	R+1 - Terrasse A
Matériau	Date de prélèvement	Nom de l'opérateur
Feuille d'aluminium + toile fibreuse + couche bitumineuse	31/01/2025	RAZZI Christophe
Ouvrage ou composant de la construction		
Réparation sur relevé d'étanchéité de toiture terrasse sur acrotère		
Résultat amiante		
Absence d'amiante		
DESCRIPTION DU PRELEVEMENT :		
Objet		
Feuille d'aluminium + toile fibreuse + couche bitumineuse		
DETAIL DES COUCHES DU PRELEVEMENT :		
Référence Couche	Description visuelle	
J01-COUCHE	Matériau de type aluminium (gris) ; matériau souple bitumineux (noir) (fibveux)	
DETAIL DES RESULTATS :		
Référence Couche	PV analyse Amiante	Conclusion amiante
J01-COUCHE	AR-25-LH-010678-01	Fibres d'amiante non détectées

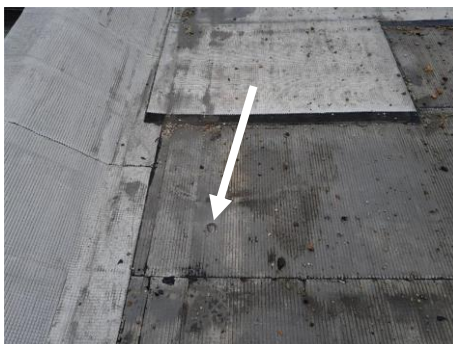
## PRELEVEMENT : P11-1

Nom du client	Numéro de dossier	Pièce ou local
CEA SACLAY	AM-111-652-2025-3401489-V1	R+1 - Terrasse B
Matériau	Date de prélèvement	Nom de l'opérateur
Feuille d'aluminium + toile fibreuse + couche bitumineuse	31/01/2025	RAZZI Christophe
Ouvrage ou composant de la construction		
Etanchéité de toiture terrasse sur partie plane		
Résultat amiante		
Absence d'amiante		
DESCRIPTION DU PRELEVEMENT :		
Objet		
Feuille d'aluminium + toile fibreuse + couche bitumineuse		
DETAIL DES COUCHES DU PRELEVEMENT :		
Référence Couche	Description visuelle	
J01-COUCHE	Matériau de type aluminium (gris) ; matériau souple bitumineux (noir) (fibreux)	
DETAIL DES RESULTATS :		
Référence Couche	PV analyse Amiante	Conclusion amiante
J01-COUCHE	AR-25-LH-010678-01	Fibres d'amiante non détectées

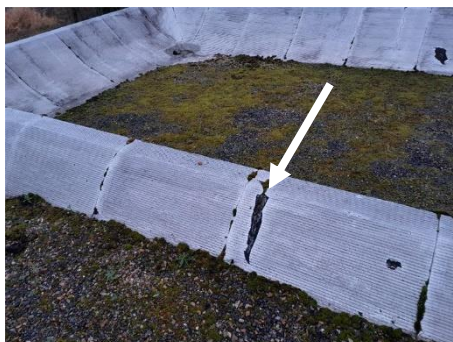
**PRELEVEMENT : P11-2**
**Emplacement**

Nom du client	Numéro de dossier	Pièce ou local
CEA SACLAY	AM-111-652-2025-3401489-V1	R+1 - Terrasse B
Matériau	Date de prélèvement	Nom de l'opérateur
Feuille d'aluminium + toile fibreuse + couche bitumineuse	31/01/2025	RAZZI Christophe
Ouvrage ou composant de la construction		
Relevé d'étanchéité de toiture terrasse sur acrotère		
Résultat amiante		
Absence d'amiante		
DESCRIPTION DU PRELEVEMENT :		
Objet		
Feuille d'aluminium + toile fibreuse + couche bitumineuse		
DETAIL DES COUCHES DU PRELEVEMENT :		
Référence Couche	Description visuelle	
J01-COUCHE	Matériau de type aluminium (gris) ; matériau souple bitumineux (noir) (fibveux)	
DETAIL DES RESULTATS :		
Référence Couche	PV analyse Amiante	Conclusion amiante
J01-COUCHE	AR-25-LH-010678-01	Fibres d'amiante non détectées

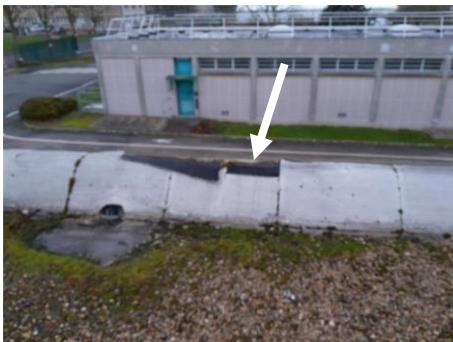
**PRELEVEMENT : P11-3**
**Emplacement**

Nom du client	Numéro de dossier	Pièce ou local
CEA SACLAY	AM-111-652-2025-3401489-V1	R+1 - Terrasse B
Matériau	Date de prélèvement	Nom de l'opérateur
Feuille d'aluminium + toile fibreuse + couche bitumineuse	31/01/2025	RAZZI Christophe
Ouvrage ou composant de la construction		
Réparation sur relevé d'étanchéité de toiture terrasse sur acrotère		
Résultat amiante		
Absence d'amiante		
DESCRIPTION DU PRELEVEMENT :		
Objet		
Feuille d'aluminium + toile fibreuse + couche bitumineuse		
DETAIL DES COUCHES DU PRELEVEMENT :		
Référence Couche		Description visuelle
J01-COUCHE	Matériau de type aluminium (gris) ; matériau souple bitumineux (noir) (fibreux)	
DETAIL DES RESULTATS :		
Référence Couche	PV analyse Amiante	Conclusion amiante
J01-COUCHE	AR-25-LH-010678-01	Fibres d'amiante non détectées

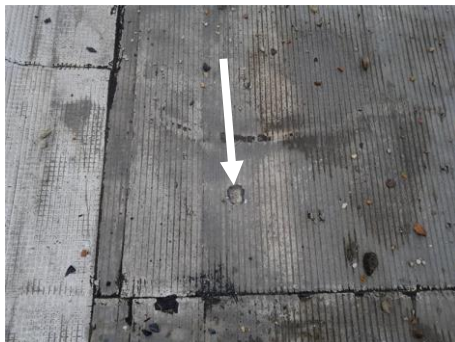
## PRELEVEMENT : P12-1

<b>Nom du client</b>	<b>Numéro de dossier</b>	<b>Pièce ou local</b>
CEA SACLAY	AM-111-652-2025-3401489-V1	R+1 - Terrasse B
<b>Matériau</b>	<b>Date de prélèvement</b>	<b>Nom de l'opérateur</b>
Béton	31/01/2025	RAZZI Christophe
<b>Ouvrage ou composant de la construction</b>		
Etanchéité de toiture terrasse sur partie plane		
<b>Résultat amiante</b>		
Absence d'amiante		
<b>DESCRIPTION DU PRELEVEMENT :</b>		
<b>Objet</b>		
Béton		
<b>DETAIL DES COUCHES DU PRELEVEMENT :</b>		
<b>Référence Couche</b>	<b>Description visuelle</b>	
J01-COUCHE	Matériau dur de type mortier, béton, chape (beige)	
<b>DETAIL DES RESULTATS :</b>		
<b>Référence Couche</b>	<b>PV analyse Amiante</b>	<b>Conclusion amiante</b>
J01-COUCHE	AR-25-LH-010678-01	Fibres d'amiante non détectées

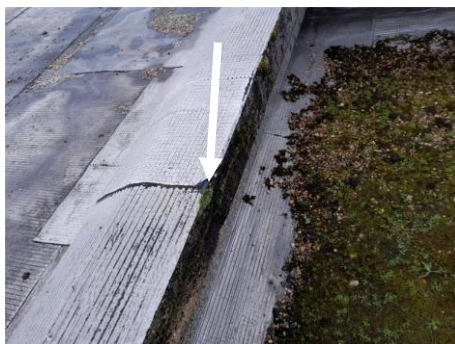
## PRELEVEMENT : P13-1

Nom du client	Numéro de dossier	Pièce ou local
CEA SACLAY	AM-111-652-2025-3401489-V1	R+1 - Terrasse B
Matériau	Date de prélèvement	Nom de l'opérateur
Béton	31/01/2025	RAZZI Christophe
Ouvrage ou composant de la construction		
Relevé d'étanchéité de toiture terrasse sur acrotère		
Résultat amiante		
Absence d'amiante		
DESCRIPTION DU PRELEVEMENT :		
Objet		
Béton		
DETAIL DES COUCHES DU PRELEVEMENT :		
Référence Couche	Description visuelle	
J01-COUCHE	Matériau (noir) ; matériau dur de type mortier, béton, chape (gris)	
DETAIL DES RESULTATS :		
Référence Couche	PV analyse Amiante	Conclusion amiante
J01-COUCHE	AR-25-LH-010678-01	Fibres d'amiante non détectées

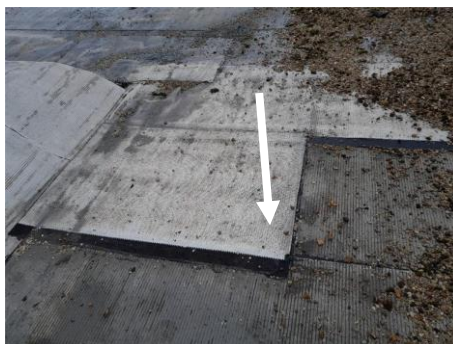
**PRELEVEMENT : P14-1**
**Emplacement**

Nom du client	Numéro de dossier	Pièce ou local
CEA SACLAY	AM-111-652-2025-3401489-V1	R+1 - Terrasse B
Matériau	Date de prélèvement	Nom de l'opérateur
Feuille d'aluminium + toile fibreuse + couche bitumineuse	31/01/2025	RAZZI Christophe
Ouvrage ou composant de la construction		
Réparation sur partie plane d'étanchéité de toiture terrasse		
Résultat amiante		
Absence d'amiante		
DESCRIPTION DU PRELEVEMENT :		
Objet		
Feuille d'aluminium + toile fibreuse + couche bitumineuse		
DETAIL DES COUCHES DU PRELEVEMENT :		
Référence Couche	Description visuelle	
J01-COUCHE	Matériau de type aluminium (gris) ; matériau souple bitumineux (noir) (fibreux)	
DETAIL DES RESULTATS :		
Référence Couche	PV analyse Amiante	Conclusion amiante
J01-COUCHE	AR-25-LH-010678-01	Fibres d'amiante non détectées

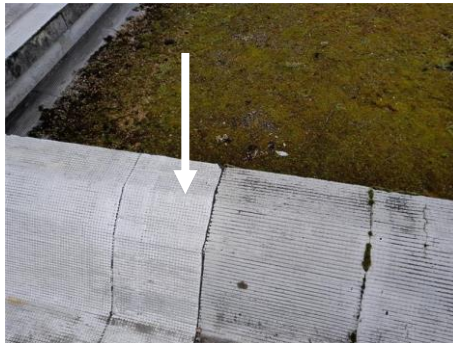
**PRELEVEMENT : P15-1**
**Emplacement**

Nom du client	Numéro de dossier	Pièce ou local
CEA SACLAY	AM-111-652-2025-3401489-V1	R+1 - Terrasse B
Matériau	Date de prélèvement	Nom de l'opérateur
Feuille d'aluminium + toile fibreuse + couche bitumineuse	31/01/2025	RAZZI Christophe
Ouvrage ou composant de la construction		
Réparation sur relevé d'étanchéité de toiture terrasse sur acrotère		
Résultat amiante		
Absence d'amiante		
DESCRIPTION DU PRELEVEMENT :		
Objet		
Feuille d'aluminium + toile fibreuse + couche bitumineuse		
DETAIL DES COUCHES DU PRELEVEMENT :		
Référence Couche		Description visuelle
J01-COUCHE	Matériau de type aluminium (gris) ; matériau souple bitumineux (noir) (fibreux)	
DETAIL DES RESULTATS :		
Référence Couche	PV analyse Amiante	Conclusion amiante
J01-COUCHE	AR-25-LH-010678-01	Fibres d'amiante non détectées

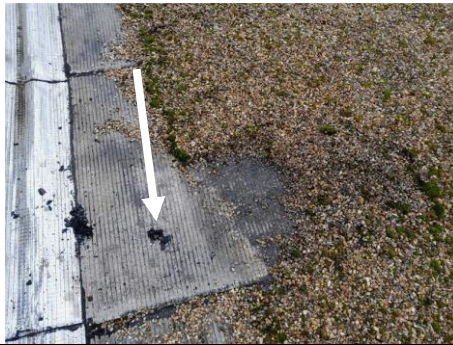
**PRELEVEMENT : P16-1**
**Emplacement**

Nom du client	Numéro de dossier	Pièce ou local
CEA SACLAY	AM-111-652-2025-3401489-V1	R+1 - Terrasse C
Matériau	Date de prélèvement	Nom de l'opérateur
Feuille d'aluminium + toile fibreuse + couche bitumineuse	31/01/2025	RAZZI Christophe
Ouvrage ou composant de la construction		
Etanchéité de toiture terrasse sur partie plane		
Résultat amiante		
Absence d'amiante		
DESCRIPTION DU PRELEVEMENT :		
Objet		
Feuille d'aluminium + toile fibreuse + couche bitumineuse		
DETAIL DES COUCHES DU PRELEVEMENT :		
Référence Couche	Description visuelle	
J01-COUCHE	Matériau de type aluminium (gris) ; matériau souple bitumineux (noir) (fibreux)	
DETAIL DES RESULTATS :		
Référence Couche	PV analyse Amiante	Conclusion amiante
J01-COUCHE	AR-25-LH-010678-01	Fibres d'amiante non détectées

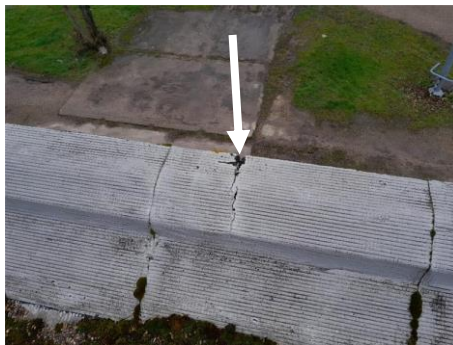
**PRELEVEMENT : P16-2**
**Emplacement**

Nom du client	Numéro de dossier	Pièce ou local
CEA SACLAY	AM-111-652-2025-3401489-V1	R+1 - Terrasse C
Matériau	Date de prélèvement	Nom de l'opérateur
Feuille d'aluminium + toile fibreuse + couche bitumineuse	31/01/2025	RAZZI Christophe
Ouvrage ou composant de la construction		
Relevé d'étanchéité de toiture terrasse sur acrotère		
Résultat amiante		
Absence d'amiante		
DESCRIPTION DU PRELEVEMENT :		
Objet		
Feuille d'aluminium + toile fibreuse + couche bitumineuse		
DETAIL DES COUCHES DU PRELEVEMENT :		
Référence Couche	Description visuelle	
J01-COUCHE	Matériau de type aluminium (gris) ; matériau souple bitumineux (noir) (fibreux)	
DETAIL DES RESULTATS :		
Référence Couche	PV analyse Amiante	Conclusion amiante
J01-COUCHE	AR-25-LH-010678-01	Fibres d'amiante non détectées

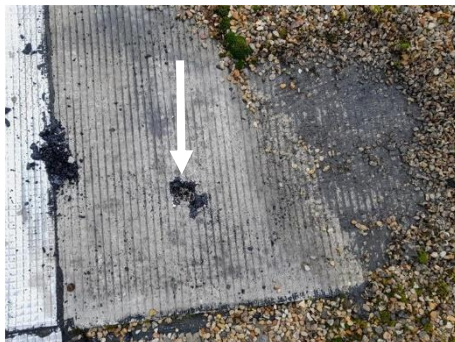
**PRELEVEMENT : P17-1**
**Emplacement**

Nom du client	Numéro de dossier	Pièce ou local
CEA SACLAY	AM-111-652-2025-3401489-V1	R+1 - Terrasse C
Matériau	Date de prélèvement	Nom de l'opérateur
Béton + trace bitumineuse	31/01/2025	RAZZI Christophe
Ouvrage ou composant de la construction		
Etanchéité de toiture terrasse sur partie plane		
Résultat amiante		
Absence d'amiante		
DESCRIPTION DU PRELEVEMENT :		
Objet		
Béton + trace bitumineuse		
DETAIL DES COUCHES DU PRELEVEMENT :		
Référence Couche	Description visuelle	
J01-COUCHE	Matériau dur de type mortier, béton, chape (gris) ; matériau (noir) en traces	
DETAIL DES RESULTATS :		
Référence Couche	PV analyse Amiante	Conclusion amiante
J01-COUCHE	AR-25-LH-010678-01	Fibres d'amiante non détectées

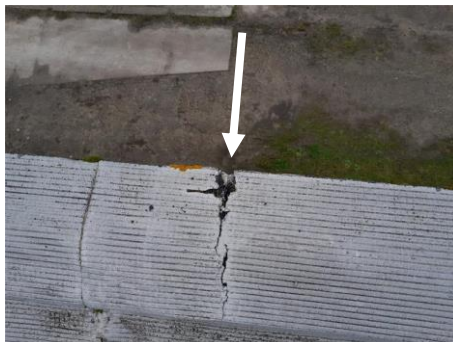
**PRELEVEMENT : P18-1**
**Emplacement**

Nom du client	Numéro de dossier	Pièce ou local
CEA SACLAY	AM-111-652-2025-3401489-V1	R+1 - Terrasse C
Matériau	Date de prélèvement	Nom de l'opérateur
Béton	31/01/2025	RAZZI Christophe
Ouvrage ou composant de la construction		
Relevé d'étanchéité de toiture terrasse sur acrotère		
Résultat amiante		
Absence d'amiante		
DESCRIPTION DU PRELEVEMENT :		
Objet		
Béton		
DETAIL DES COUCHES DU PRELEVEMENT :		
Référence Couche	Description visuelle	
J01-COUCHE	Matériau (noir) ; matériau dur de type mortier, béton, chape (beige)	
DETAIL DES RESULTATS :		
Référence Couche	PV analyse Amiante	Conclusion amiante
J01-COUCHE	AR-25-LH-010678-01	Fibres d'amiante non détectées

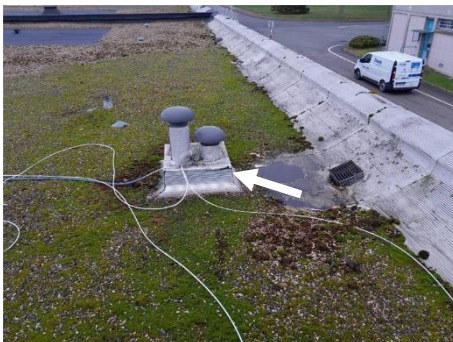
**PRELEVEMENT : P19-1**
**Emplacement**

Nom du client	Numéro de dossier	Pièce ou local
CEA SACLAY	AM-111-652-2025-3401489-V1	R+1 - Terrasse C
Matériau	Date de prélèvement	Nom de l'opérateur
Feuille d'aluminium + toile fibreuse + couche bitumineuse	31/01/2025	RAZZI Christophe
Ouvrage ou composant de la construction		
Relevé d'étanchéité de toiture terrasse sur cheminée		
Résultat amiante		
Absence d'amiante		
DESCRIPTION DU PRELEVEMENT :		
Objet		
Feuille d'aluminium + toile fibreuse + couche bitumineuse		
DETAIL DES COUCHES DU PRELEVEMENT :		
Référence Couche		Description visuelle
J01-COUCHE	Matériau de type aluminium (gris) ; matériau souple bitumineux (noir) (fibveux)	
DETAIL DES RESULTATS :		
Référence Couche	PV analyse Amiante	Conclusion amiante
J01-COUCHE	AR-25-LH-010678-01	Fibres d'amiante non détectées
