Rapport de repérage des matériaux et produits contenant de l'amiante avant réalisation de travaux dans un immeuble bâti

Article R4412-97 du Code du Travail, Norme NF X 46-020 du 5 août 2017

Nom du site : PREFECTURE DES LANDES

Numéro d'affaire : 16161111
Référence du rapport : 16161111/S3.1.3.rev2.R
Annule et remplace : 16161111/S3.1.3.rev1 en date du 12/12/2023
Rédigé le : 04/11/2024
Par l'opérateur de repérage : Nicolas FADRIQUE
Date de la commande : 03/10/2022

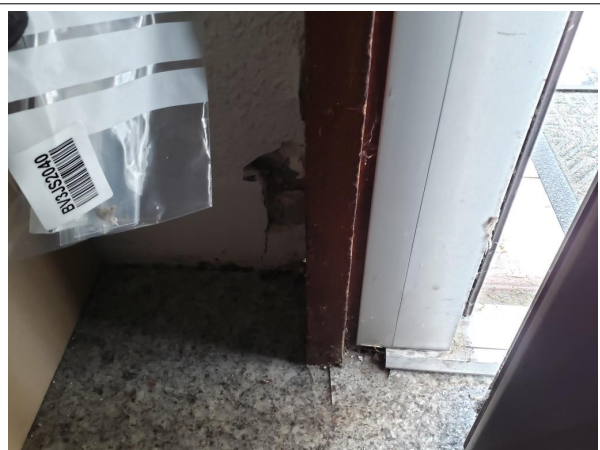
Prélèvement - P1 : RDC / Z11 - Bureaux - Colle- (Absence d'amiante)

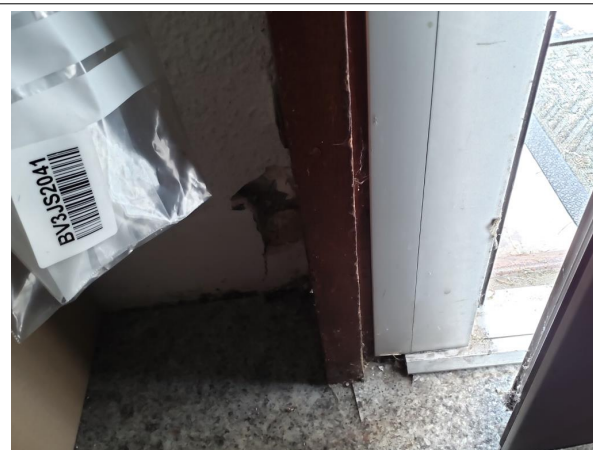
Prélèvement - P2 : RDC / Z11 - Bureaux - Enduit- (Absence d'amiante)

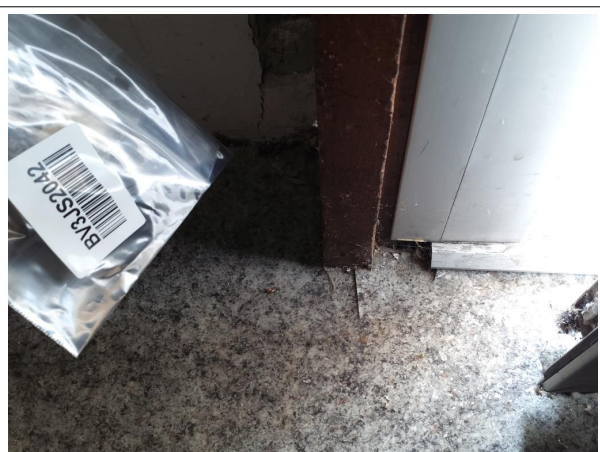
Prélèvement - P3 : RDC / Z11 - Bureaux - Lé plastique- (Absence d'amiante)

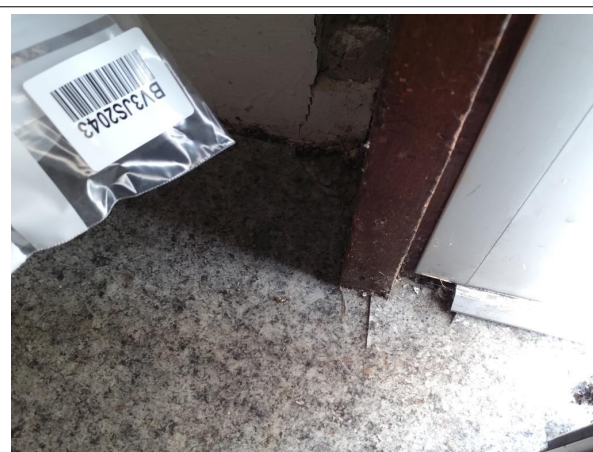
Prélèvement - P4 : RDC / Z11 - Bureaux - Colle- (Absence d'amiante)

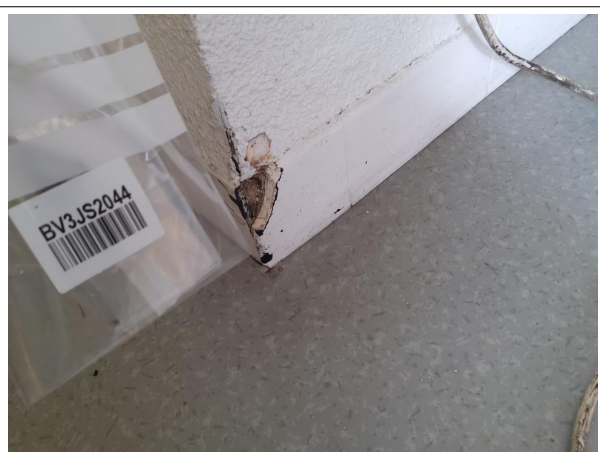
Prélèvement - P5 : RDC / Z11 - Bureaux - Colle- (Absence d'amiante)

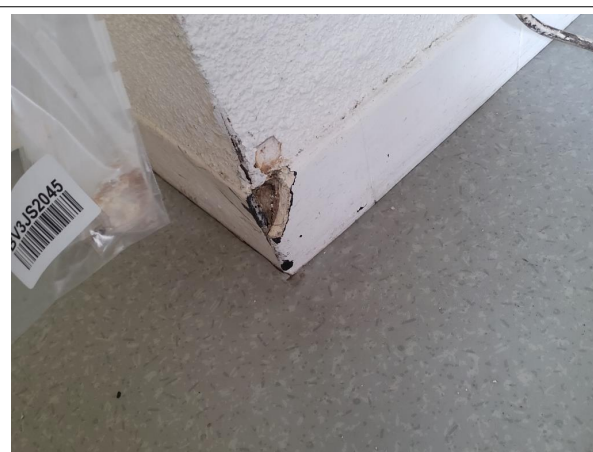
Prélèvement - P6 : RDC / Z11 - Bureaux - Enduit- (Absence d'amiante)

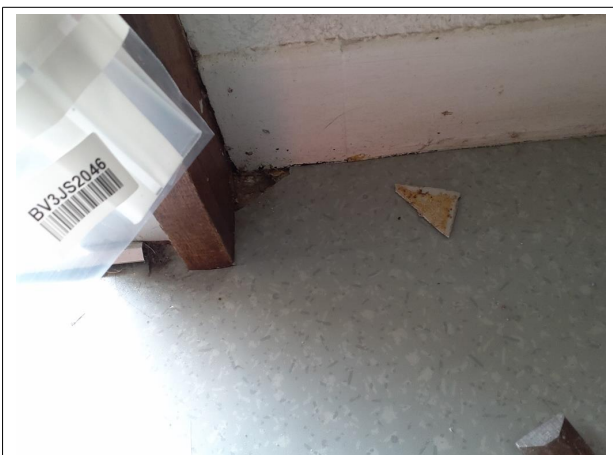
Prélèvement - P7 : RDC / Z11 - Bureaux - Colle- (Absence d'amiante)

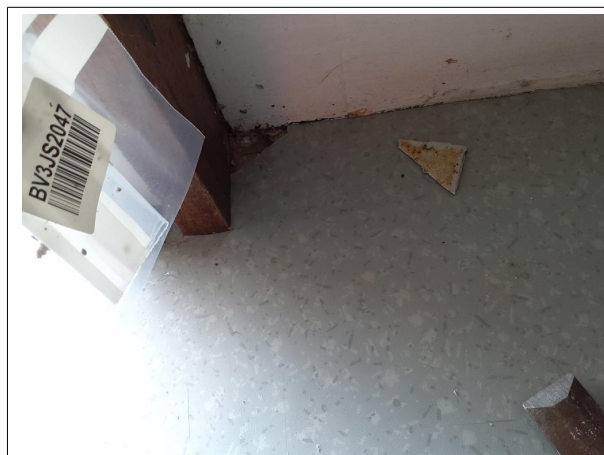
Prélèvement - P8 : RDC / Z11 - Bureaux - Chape maigre- (Absence d'amiante)

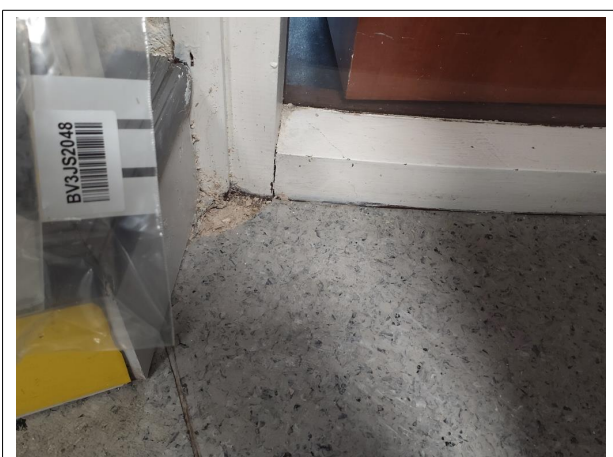
Prélèvement - P9 : RDC / Z1 - Accueil - Lé plastique- (Absence d'amiante)

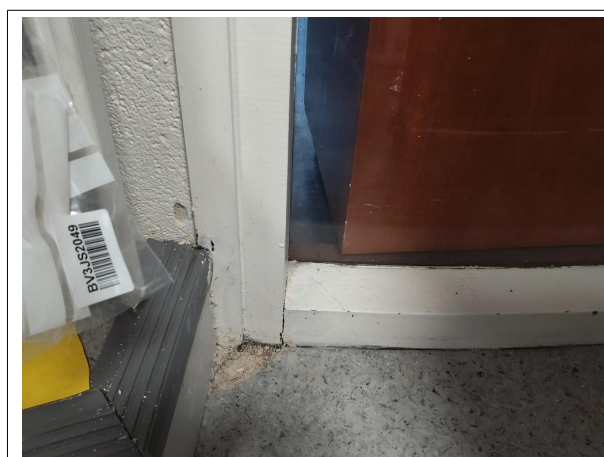
Prélèvement - P10 : RDC / Z1 - Accueil - Enduit- (Absence d'amiante)

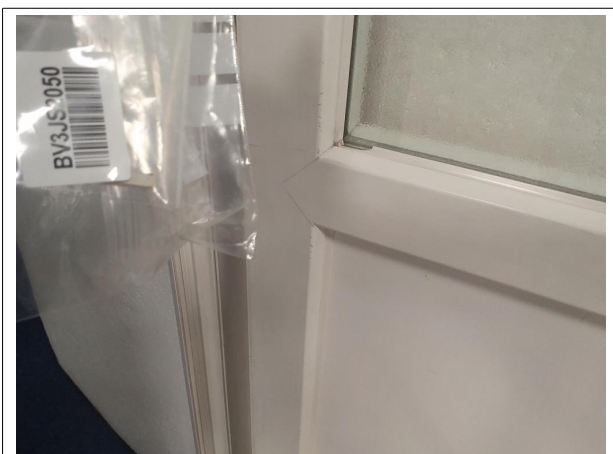
Prélèvement - P11 : RDC / Z1 - Accueil - Joint de vitrage- (Absence d'amiante)

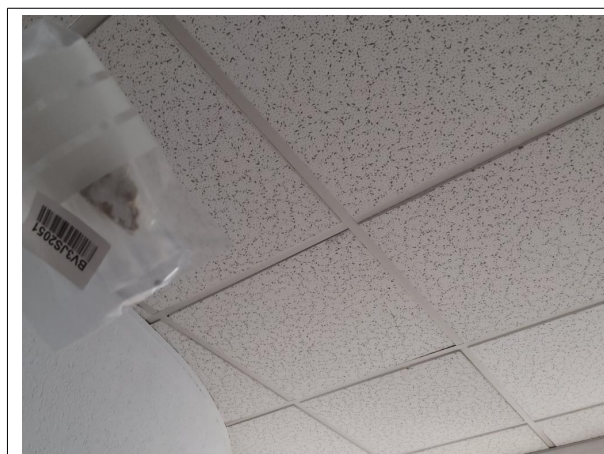
Prélèvement - P12 : RDC / Z2 - Bureau - Faux plafond- (Absence d'amiante)

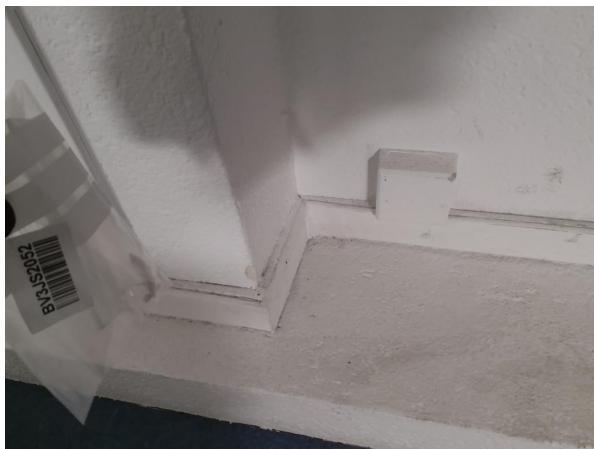
Prélèvement - P13 : RDC / Z2 - Bureau - Enduit- (Absence d'amiante)

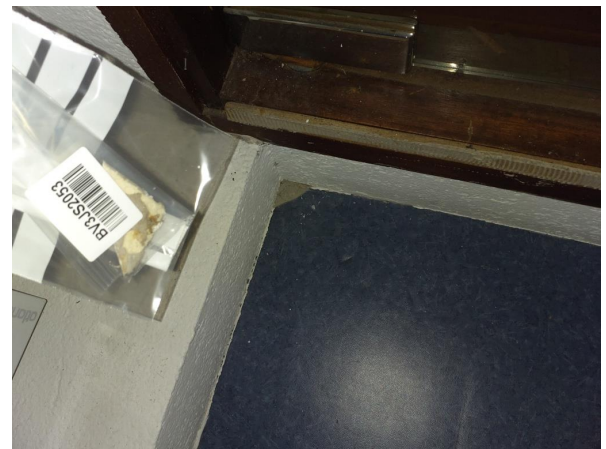
Prélèvement - P14 : RDC / Z2 - Bureau - Lé plastique- (Absence d'amiante)

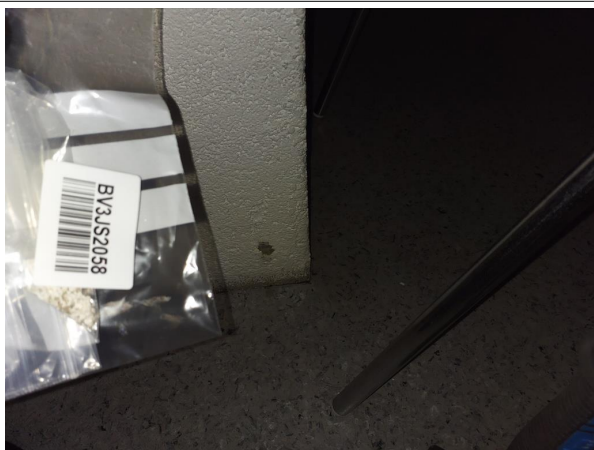
Prélèvement - P15 : RDC / Z2 - Bureau - Colle- (Absence d'amiante)

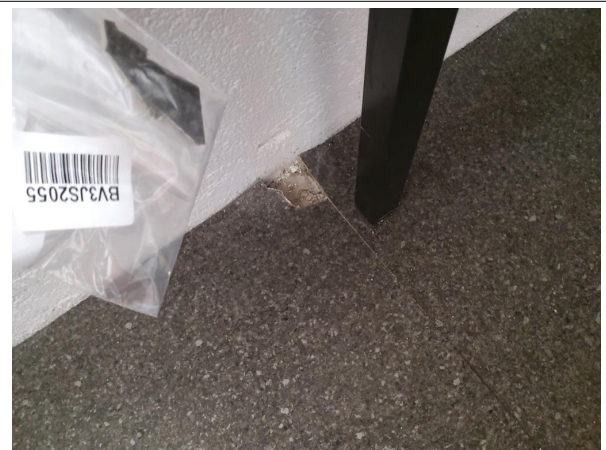
Prélèvement - P16 : RDC / Z3 - Bureau - Lé plastique- (Absence d'amiante)

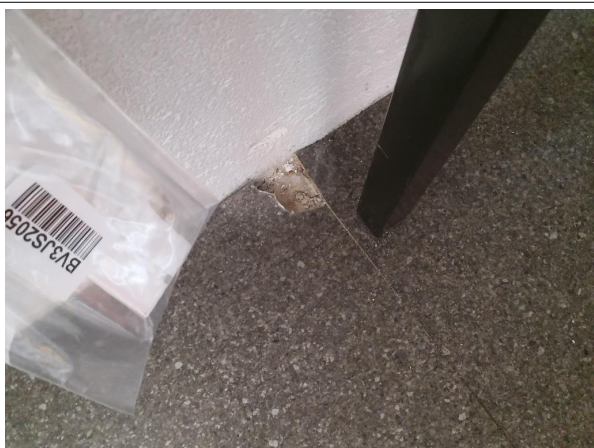
Prélèvement - P17 : RDC / Z3 - Bureau - Chape maigre- (Absence d'amiante)

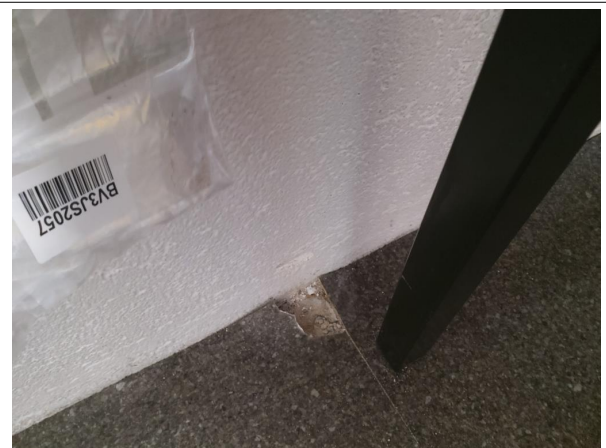
Prélèvement - P18 : RDC / Z3 - Bureau - Enduit- (Absence d'amiante)

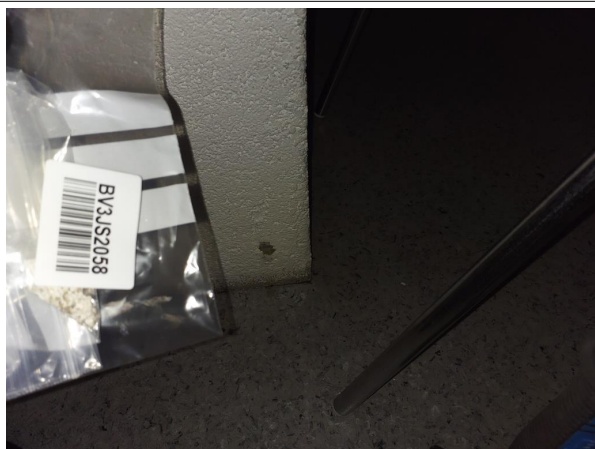
Prélèvement - P19 : RDC / Z1 - Accueil - Enduit- (Absence d'amiante)

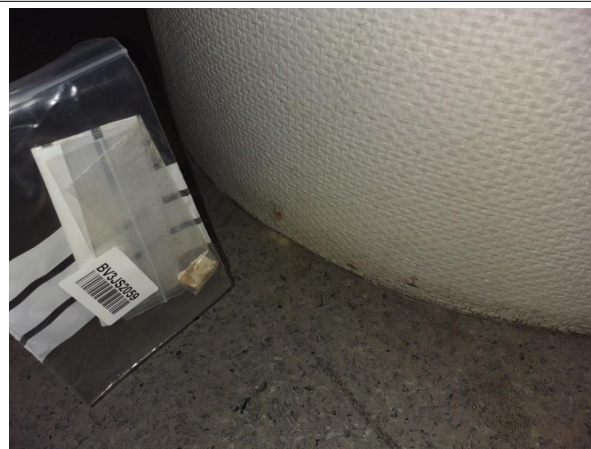
Prélèvement - P20 : RDC / Z1 - Accueil - Enduit- (Absence d'amiante)

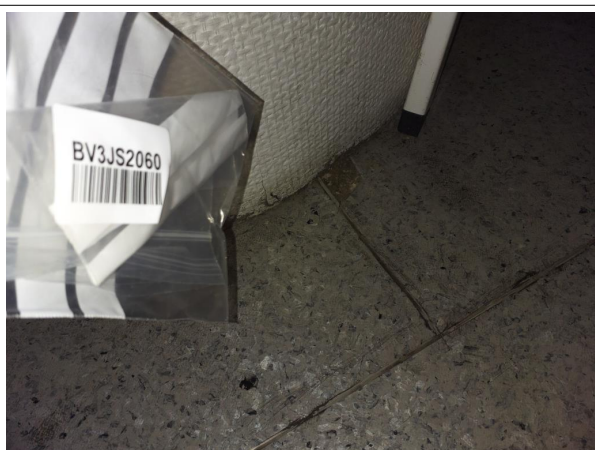
Prélèvement - P21 : RDC / Z1 - Accueil - Chape maigre- (Absence d'amiante)

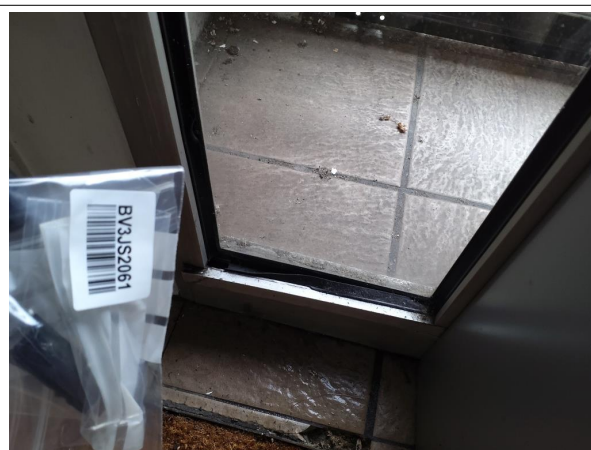
Prélèvement - P22 : RDC / Z1 - Accueil - Joint de vitrage- (Absence d'amiante)

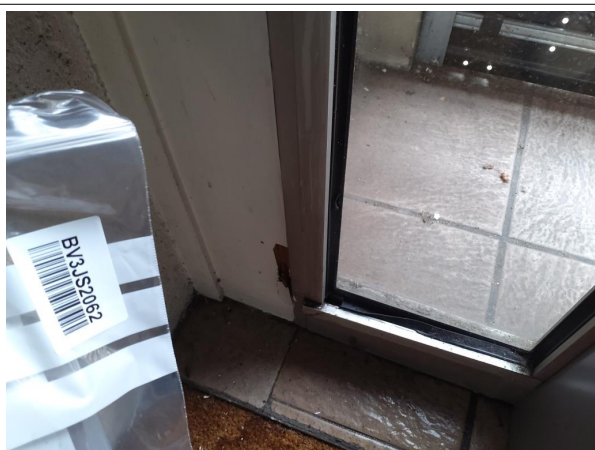
Prélèvement - P23 : RDC / Z1 - Accueil - Peinture- (Absence d'amiante)

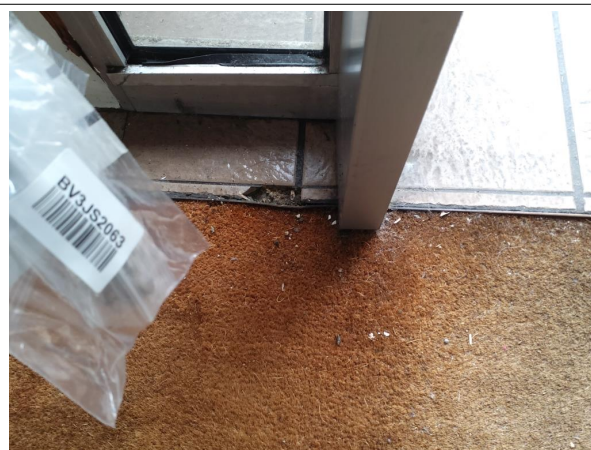
Prélèvement - P24 : RDC / Z1 - Accueil - Colle- (Absence d'amiante)

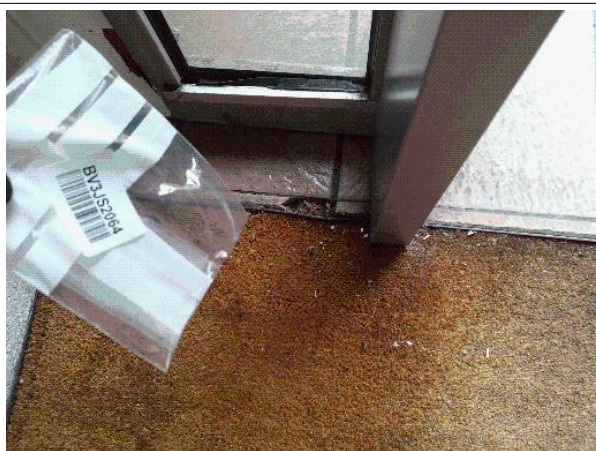
Prélèvement - P25 : RDC / Z1 - Accueil - Joint- (Absence d'amiante)

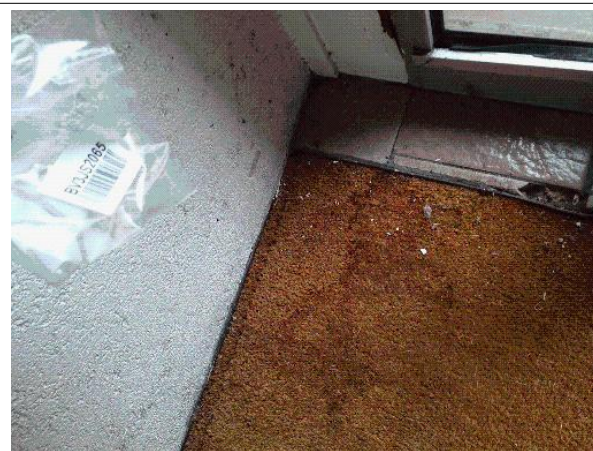
Prélèvement - P26 : RDC / Z1 - Accueil - Enduit- (Absence d'amiante)

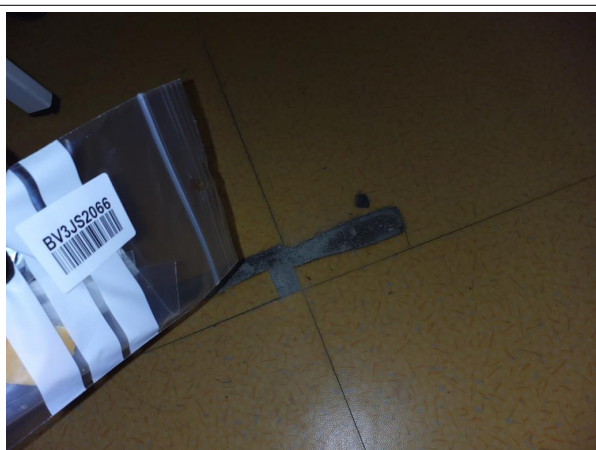
Prélèvement - P27 : RDC / Z8 - Guichet - Dalle de sol- (Absence d'amiante)

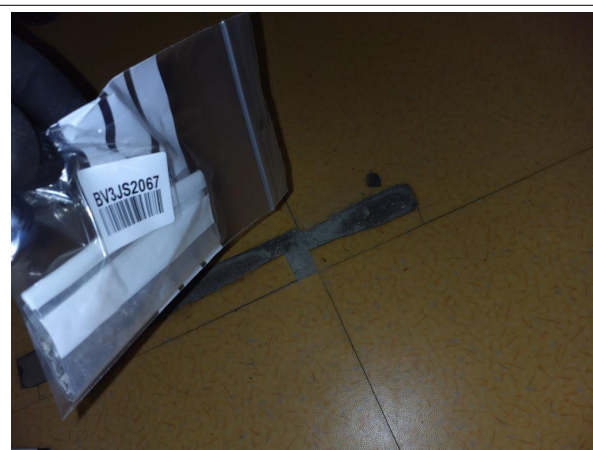
Prélèvement - P28 : RDC / Z8 - Guichet - Ragréage- (Absence d'amiante)

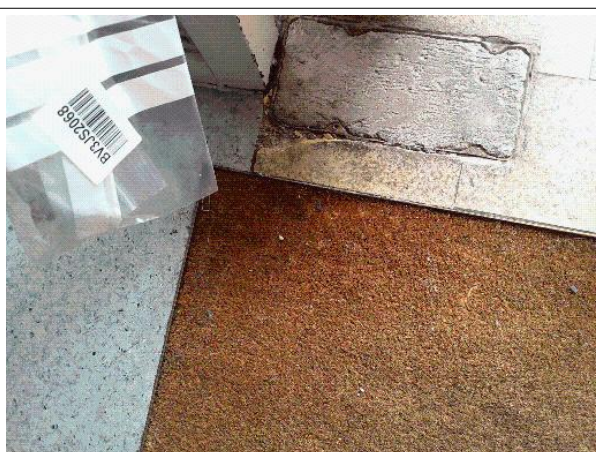
Prélèvement - P29 : RDC / Z7 - Bureaux - Chape maigre- (Absence d'amiante)

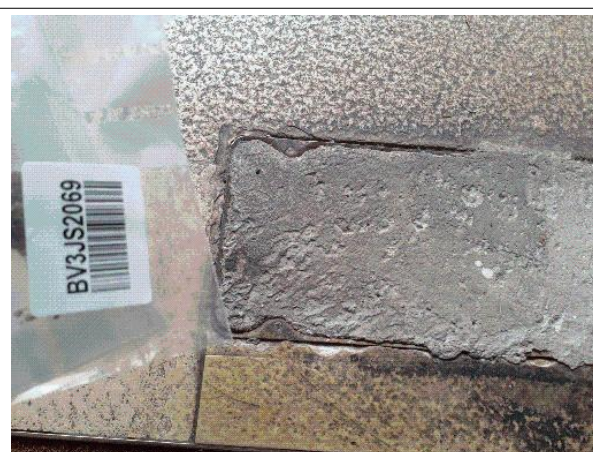
Prélèvement - P30 : RDC / Z7 - Bureaux - Chape maigre- (Absence d'amiante)

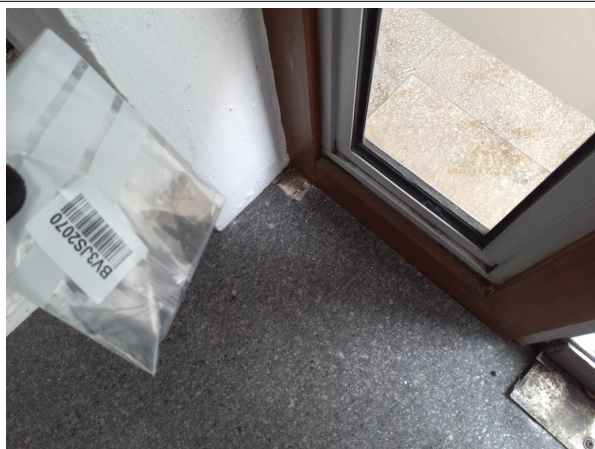
Prélèvement - P31 : RDC / Z7 - Bureaux - Lé plastique-
(Absence d'amiante)

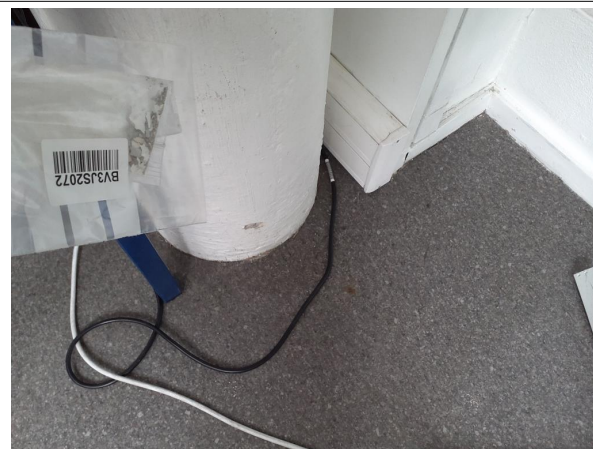
Prélèvement - P33 : RDC / Z7 - Bureaux - Enduit- (Absence
d'amiante)

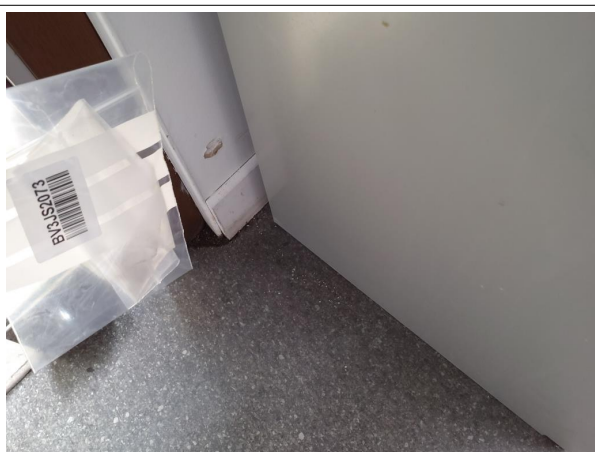
Prélèvement - P34 : RDC / Z7 - Bureaux - Panneau- (Absence
d'amiante)

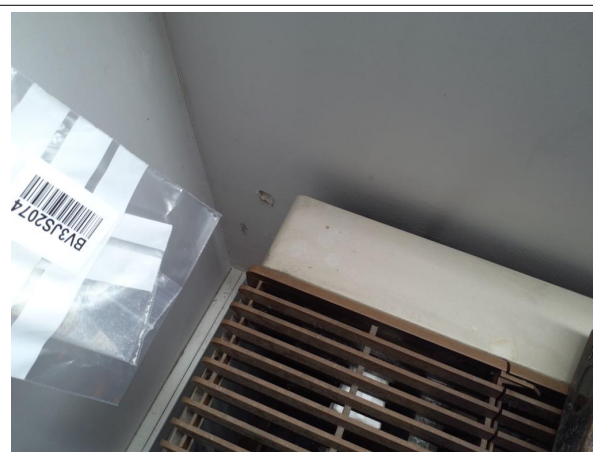
Prélèvement - P35 : RDC / Z6 - Bureaux - Panneau- (Absence
d'amiante)

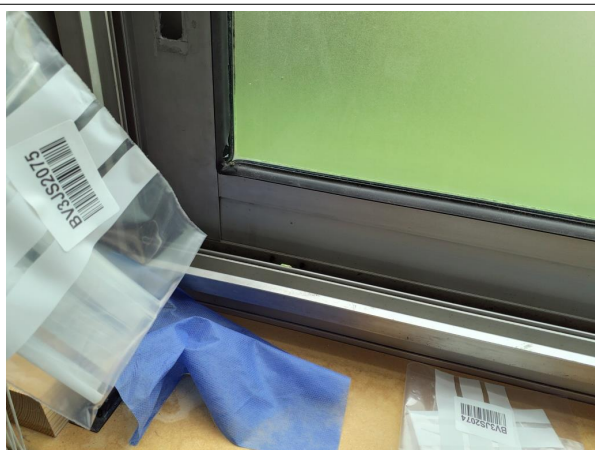
Prélèvement - P36 : RDC / Z6 - Bureaux - Joint de vitrage-
(Absence d'amiante)

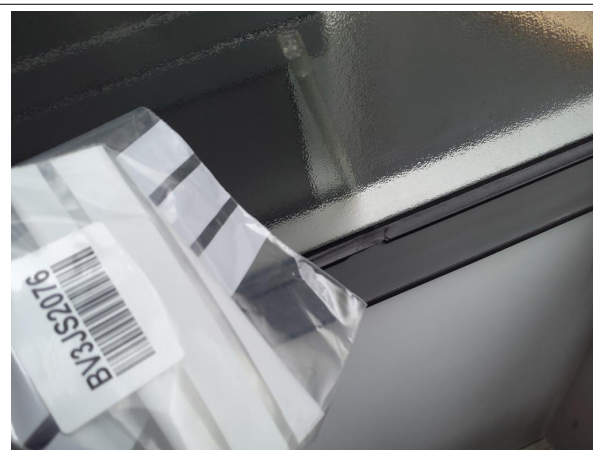
Prélèvement - P37 : RDC / Z6 - Bureaux - Joint de vitrage-
(Absence d'amiante)

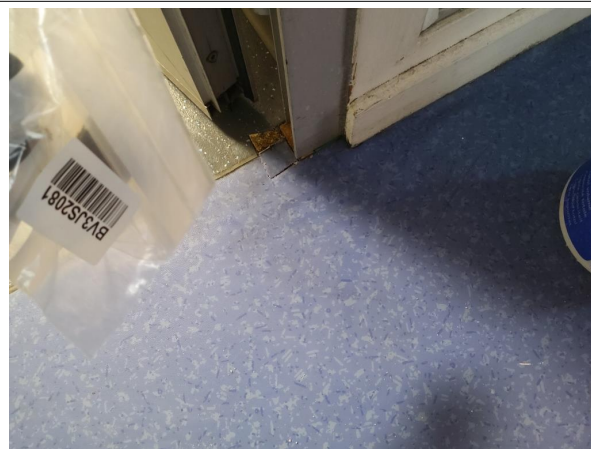
Prélèvement - P42 : RDC / Z4 - Archives - Lé plastique-
(Absence d'amiante)

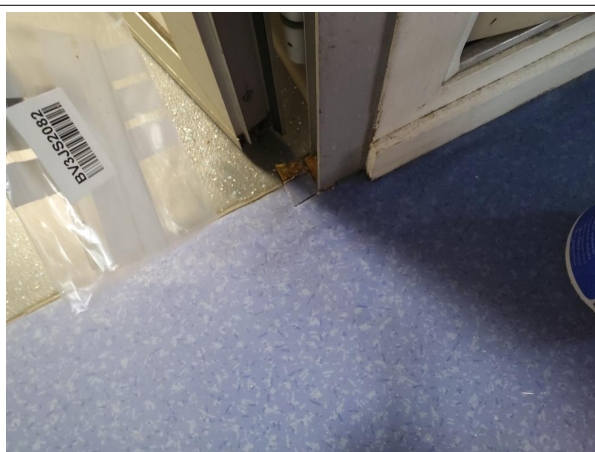
Prélèvement - P43 : RDC / Z4 - Archives - Ragréage- (Absence
d'amiante)

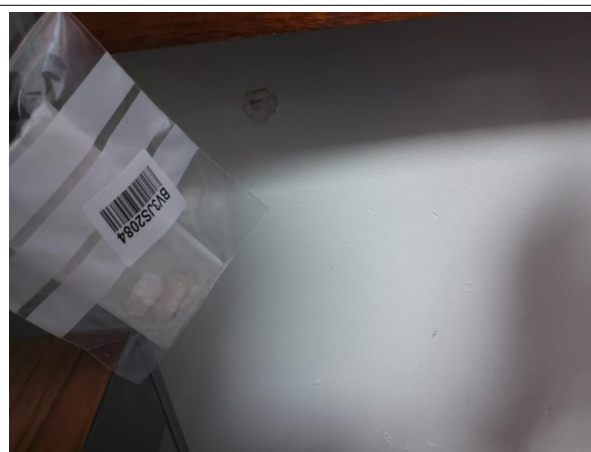
Prélèvement - P45 : RDC / Z4 - Archives - Enduit- (Absence
d'amiante)

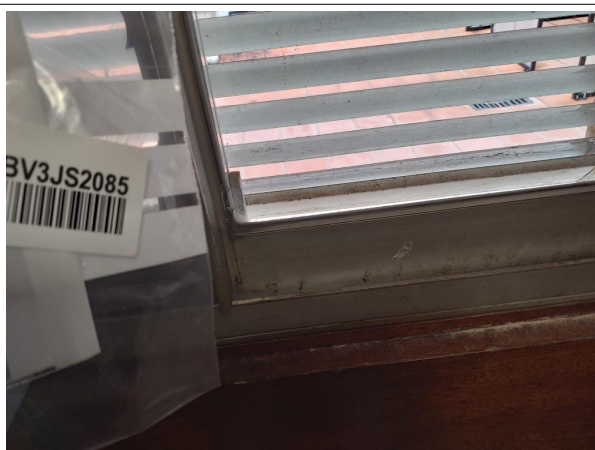
Prélèvement - P46 : RDC / Z4 - Archives - Joint de vitrage-
(Absence d'amiante)

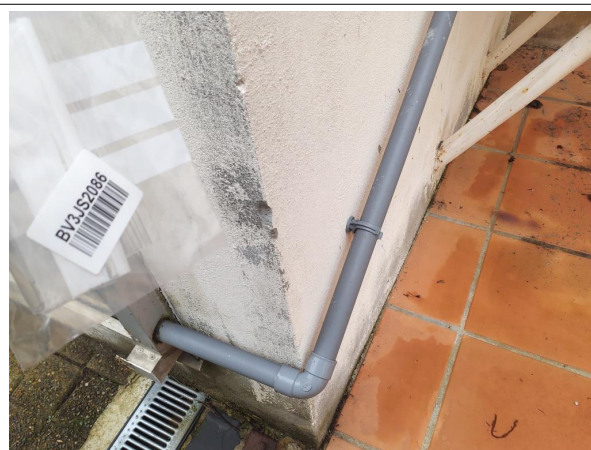
Prélèvement - P47 : Extérieur / Façade - Enduit- (Absence
d'amiante)

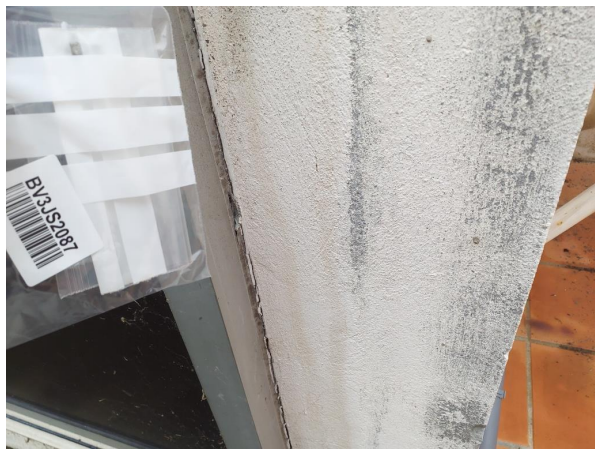
Prélèvement - P48 : Extérieur / Façade - Joint- (Présence d'amiante)

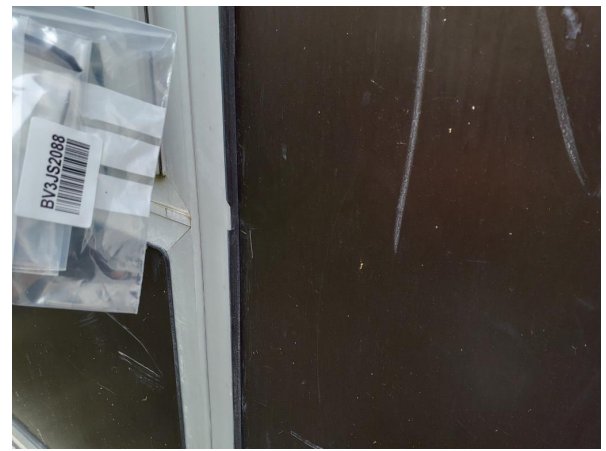
Prélèvement - P49 : Extérieur / Façade - Joint de vitrage- (Absence d'amiante)

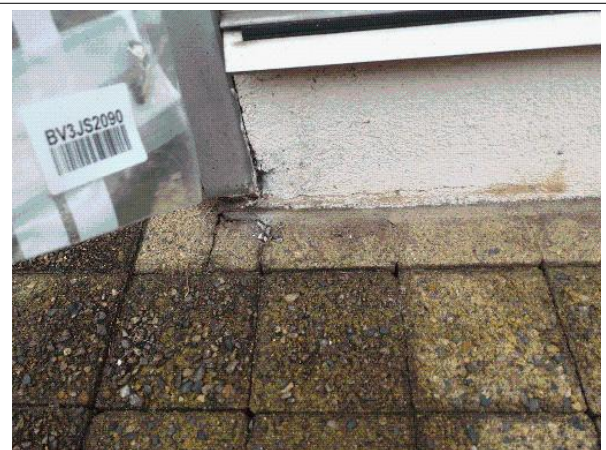
Prélèvement - P51 : Extérieur / Façade - Enduit- (Absence d'amiante)

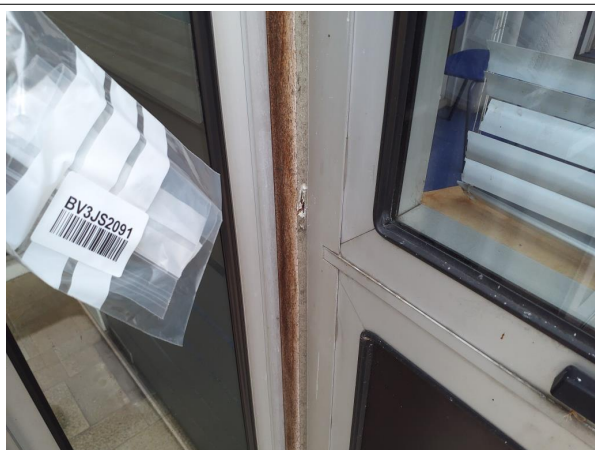
Prélèvement - P52 : Extérieur / Façade - Joint- (Présence d'amiante)

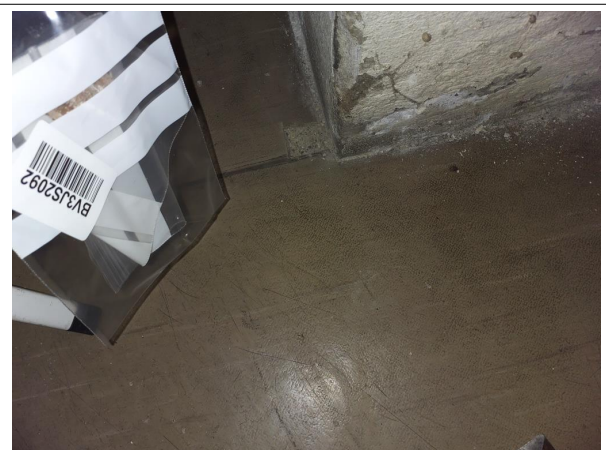
Prélèvement - P53 : RDC / Z9 - Archives - Lé plastique- (Absence d'amiante)

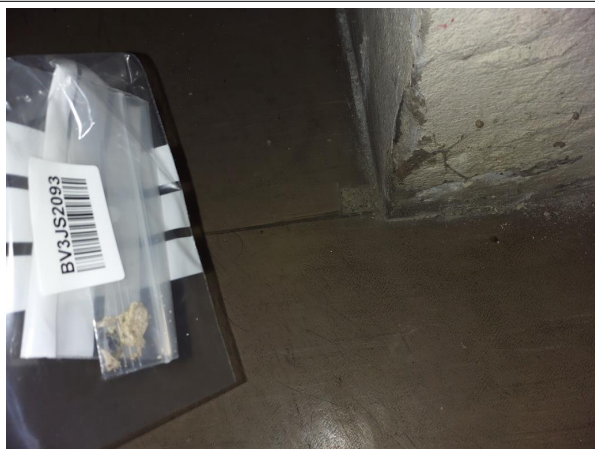
Prélèvement - P54 : RDC / Z9 - Archives - Chape maigre-
(Absence d'amiante)

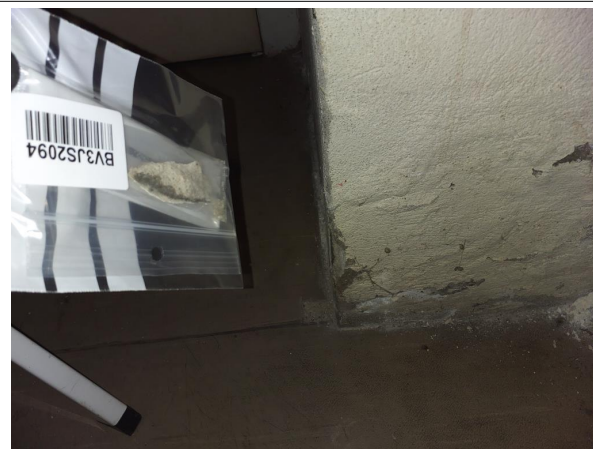
Prélèvement - P55 : RDC / Z9 - Archives - Enduit- (Absence
d'amiante)

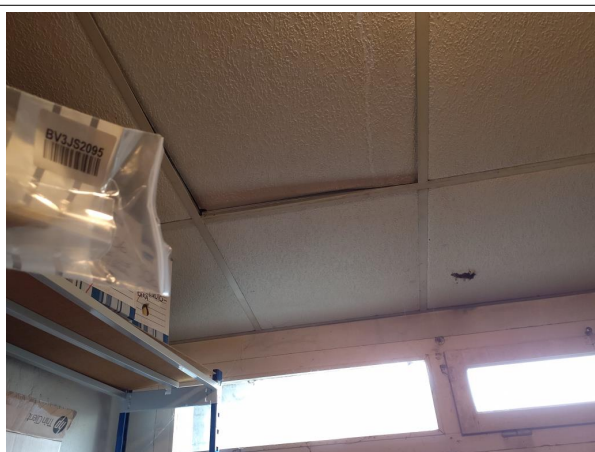
Prélèvement - P56 : RDC / Z9 - Archives - Faux plafond-
(Absence d'amiante)

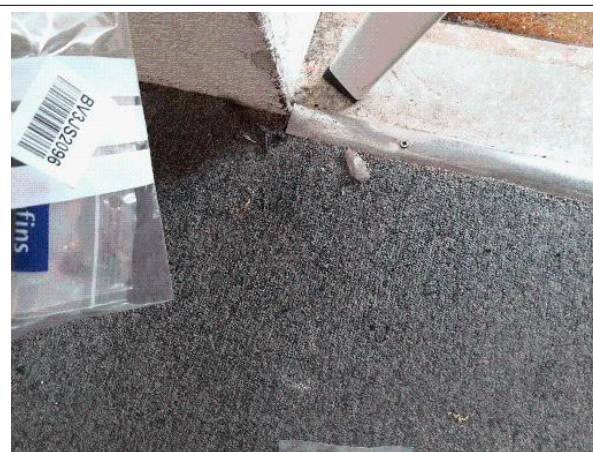
Prélèvement - P57 : RDC / Z12 - Dégagement - Dalle de sol-
(Absence d'amiante)

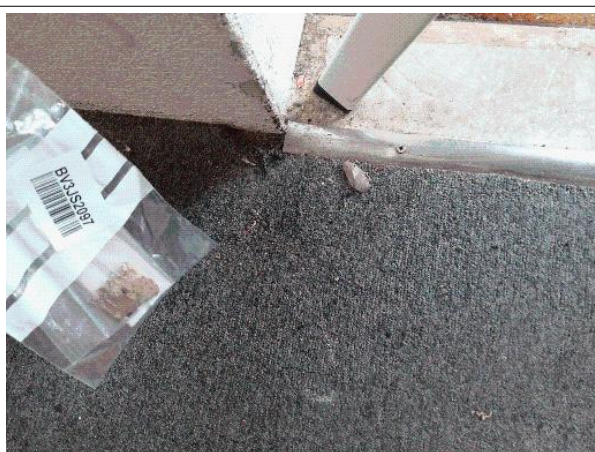
Prélèvement - P58 : RDC / Z12 - Dégagement - Colle-
(Absence d'amiante)

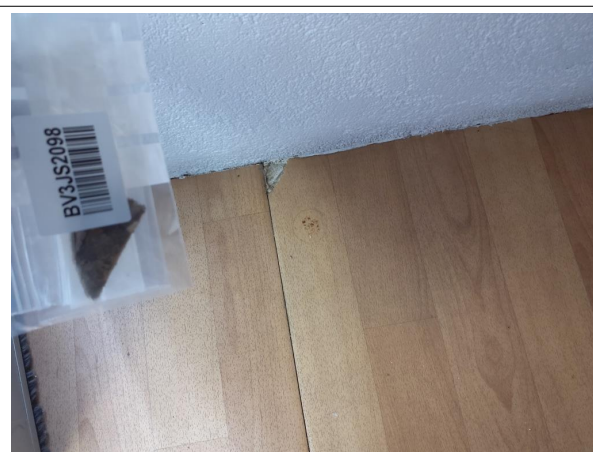
Prélèvement - P59 : RDC / Z10 - Bureau - Lé plastique-
(Absence d'amiante)

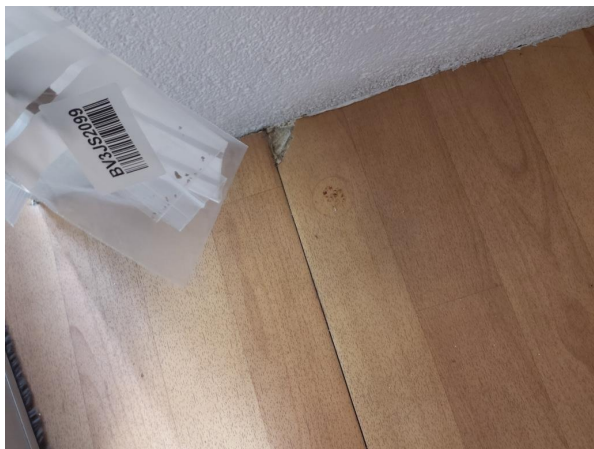
Prélèvement - P60 : RDC / Z10 - Bureau - Colle- (Absence d'amiante)

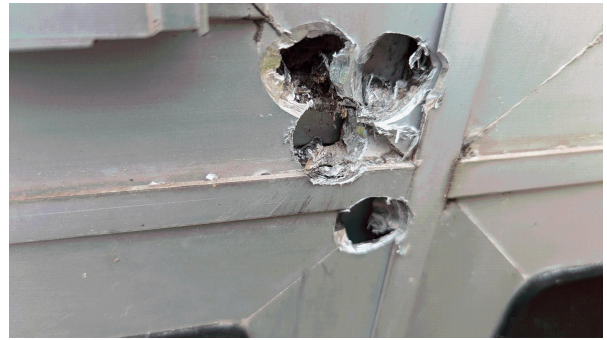
Prélèvement - P61 : Extérieur / Façade - Joint- (Présence d'amiante)

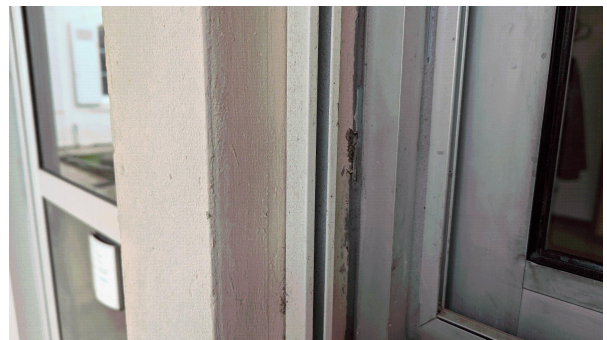
Prélèvement - P63 : Extérieur / Façade - Joint d'étanchéité entre menuiserie et structure- (Absence d'amiante)

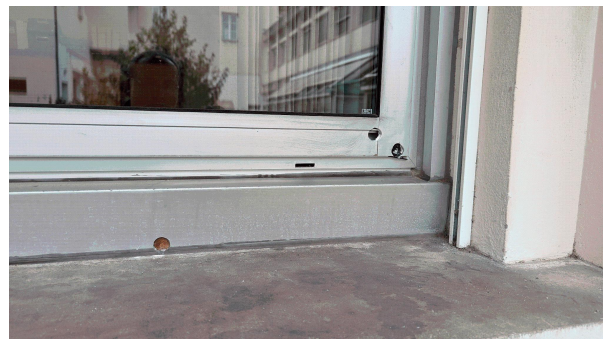
Prélèvement - P65 : Extérieur / Façade - Revêtement dur- (Absence d'amiante)

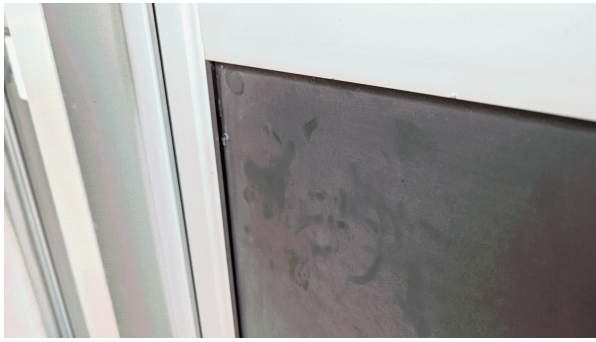
Prélèvement - P68 : Extérieur / Façade - Joint de vitrage-
(Absence d'amiante)

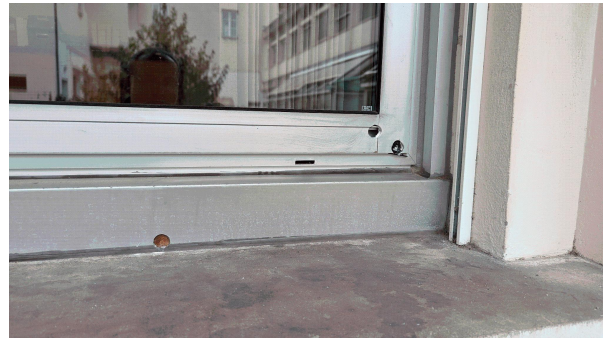
Prélèvement - P69 : Extérieur / Façade - Joint de vitrage-
(Absence d'amiante)

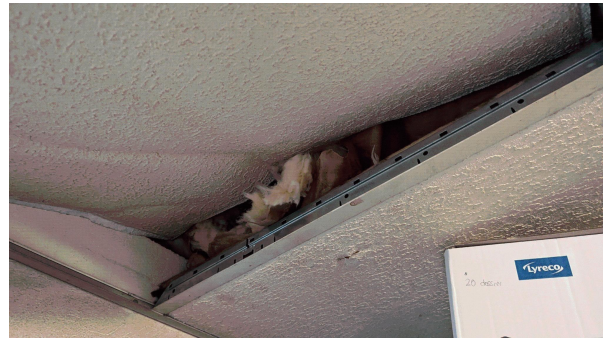
Prélèvement - P71 : RDC / Z9 - Archives - Isolant- (Absence
d'amiante)

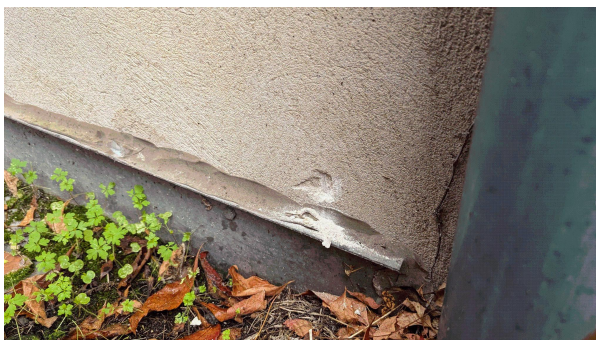
Prélèvement - P72 : Extérieur / Façade - Enduit- (Absence
d'amiante)

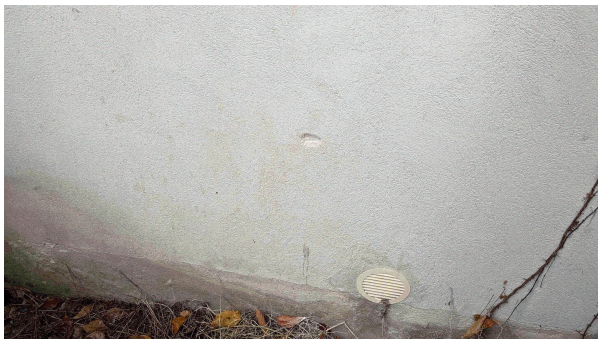
Prélèvement - P74 : Extérieur / Façade - Enduit- (Absence d'amiante)

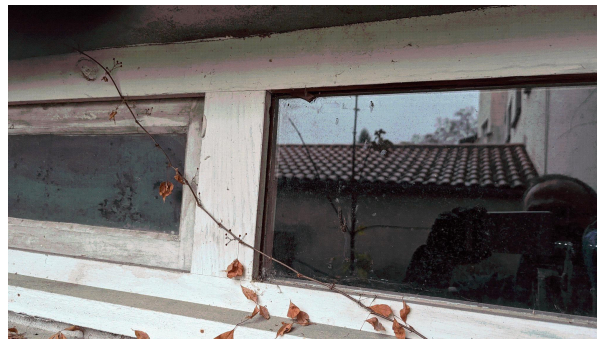
Prélèvement - P75 : Extérieur / Façade - Joint de vitrage- (Absence d'amiante)

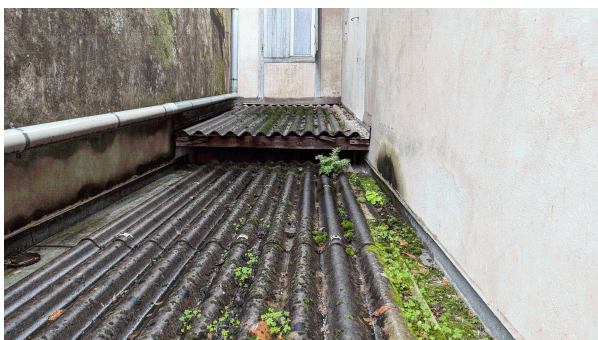
Prélèvement - P76 : Extérieur / Toiture - Plaque ondulée- (Présence d'amiante)

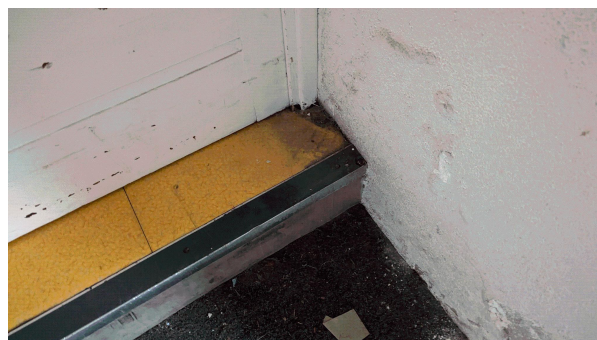
Prélèvement - P77 : RDC / Z12 - Dégagement - Nez de marche - (Présence d'amiante)

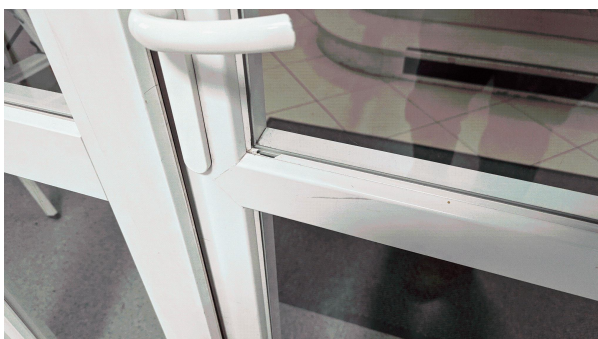
Prélèvement - P78 : RDC / Z1 - Accueil - Joint de vitrage- (Absence d'amiante)

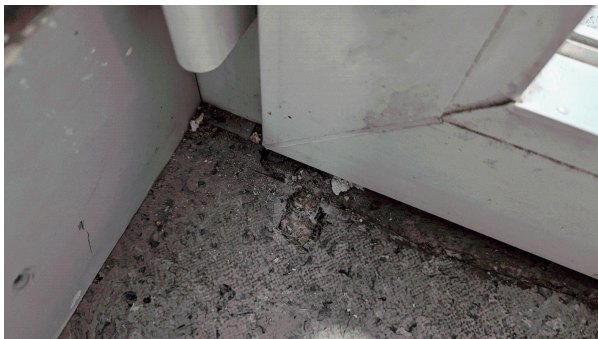
Prélèvement - P80 : RDC / Z1 - Accueil - Lé plastique-
(Absence d'amiante)

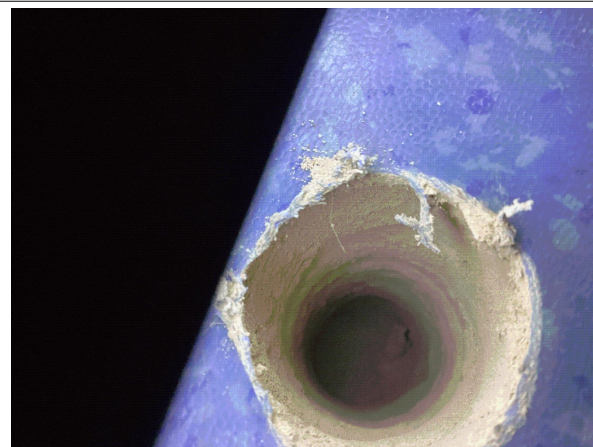
Prélèvement - P83 : RDC / Z5 - Bureaux - Chape maigre-
(Absence d'amiante)

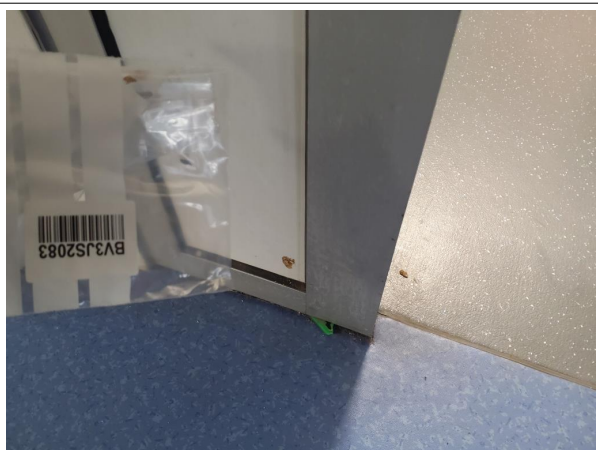
Déclaré - : RDC / Z5 - Bureaux - Panneau- (Absence
d'amiante)
