RAPPORT D'ÉTUDES
PREFECTURE DES LANDES

26 Rue Victor Hugo 40 000 MONT-DE-MARSAN

Reconnaissance structure

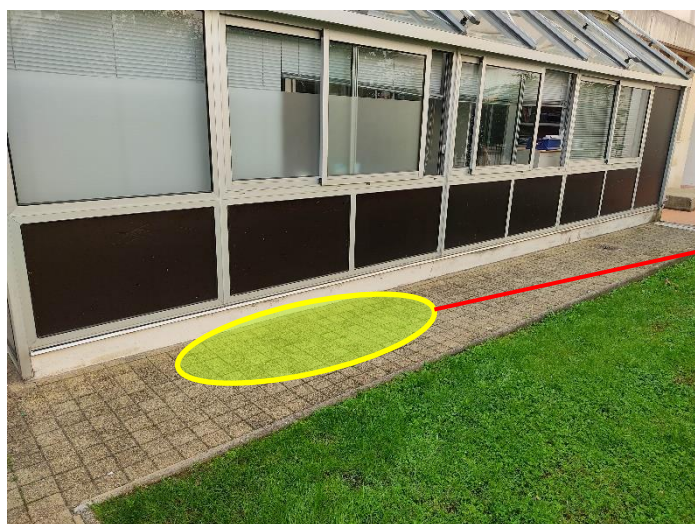
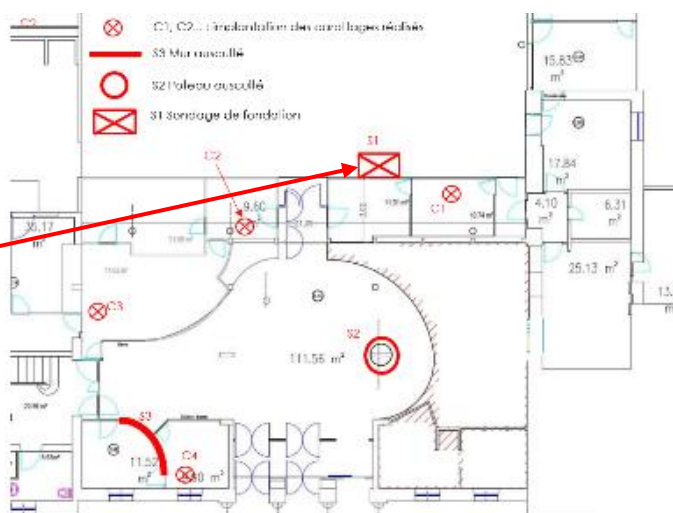
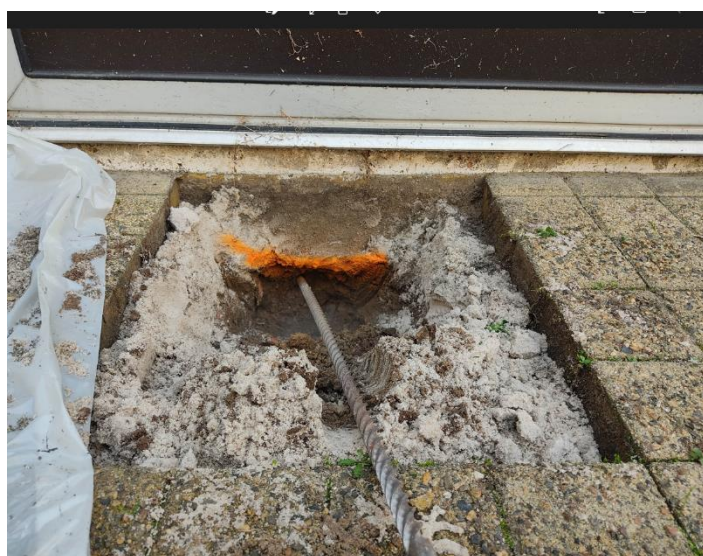
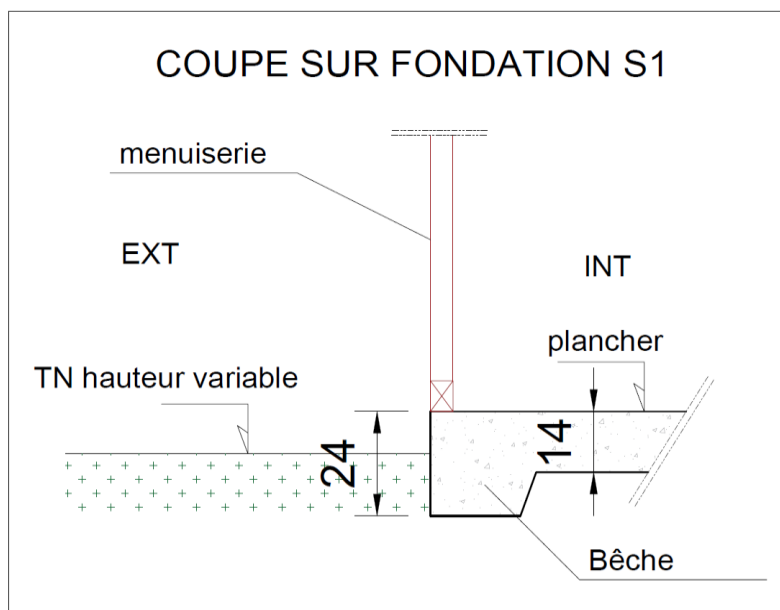
Les résultats ci-dessous du sondage S1 :

- Nous relevons un faible ancrage de la fondation avec un débord qui est nul par rapport à la façade.
- Nous sommes sur une bèche en guise de talon de renfort du plancher. Son but structurel est d'asseoir correctement la dalle sur sa périphérie et de maintenir de remblais sous dallage.

- Nous relevons un faible ancrage de la fondation avec un débord qui est nul par rapport à la façade. Nous sommes sur une bêche en guise de talon de renfort du plancher. Son but structurel est d'asseoir correctement la dalle sur sa périphérie et de maintien de remblais sous dallage. Elle n'est donc pas dimensionnée pour recevoir des charges supplémentaires.

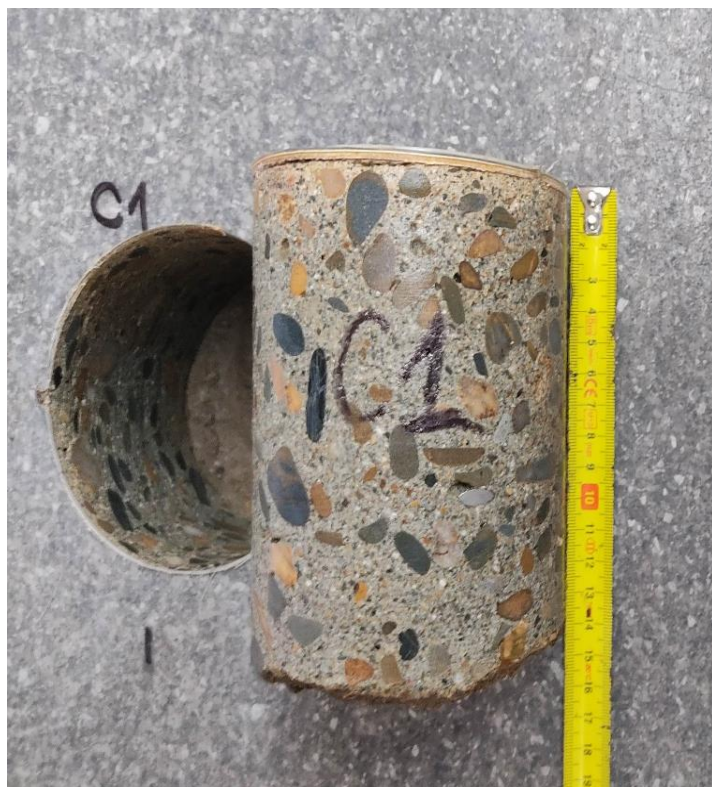
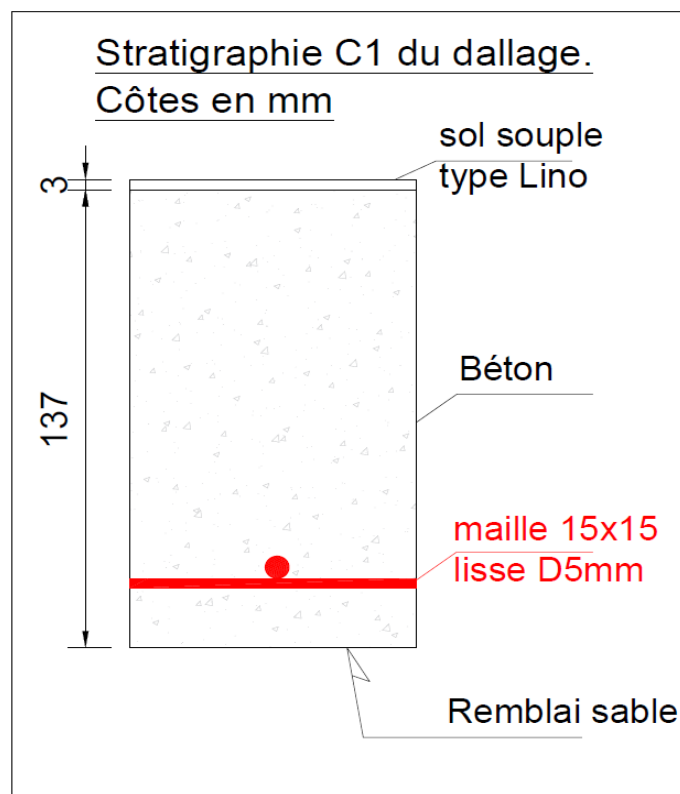
Après carottage nous relevons une épaisseur de béton d'environ 14cm reposant sur un remblai de sable auto stable. Cette dalle est ferrillée avec un treillis de faible section dit anti fissuration.

Un sol souple type lino est collé directement sur ce support béton.

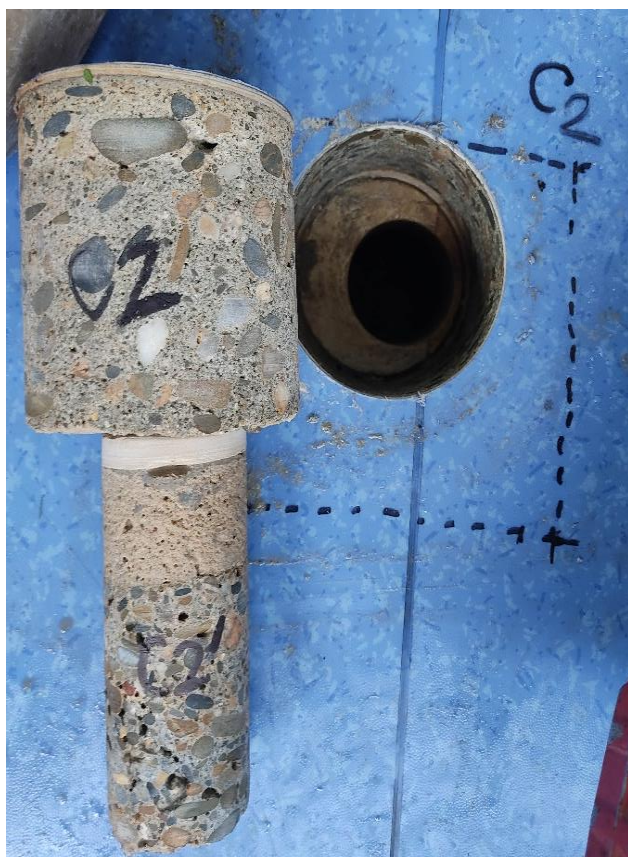
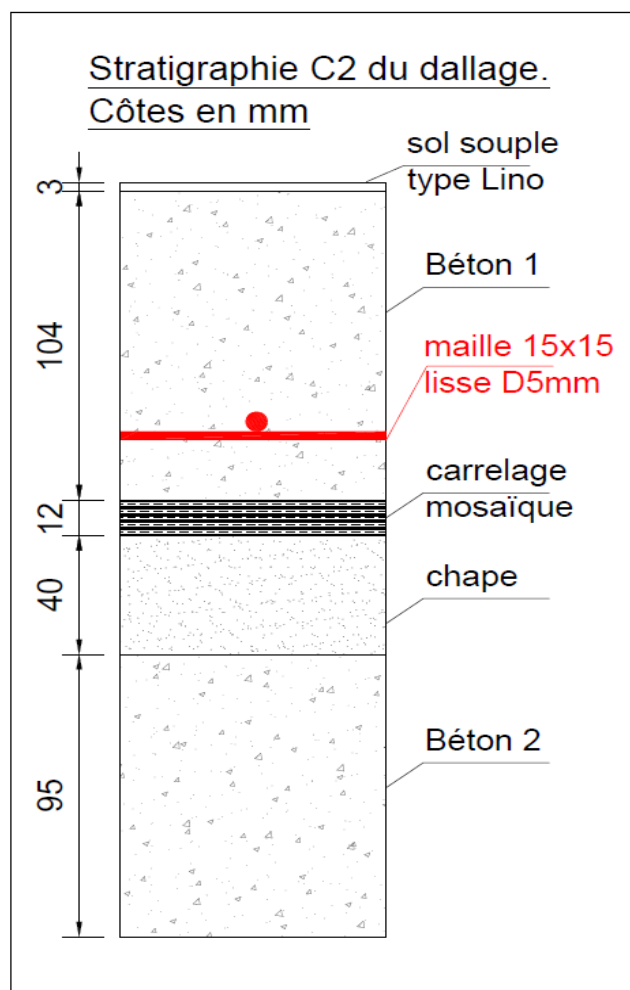
Après carottage nous relevons une première épaisseur de béton d'environ 10cm reposant sur une deuxième structure existante composé d'un carrelage scellé sur une chape de 4 cm et d'un béton de 9.5cm d'épaisseur.

Nous pouvons donc en déduire que le support final est issu d'une réhabilitation.

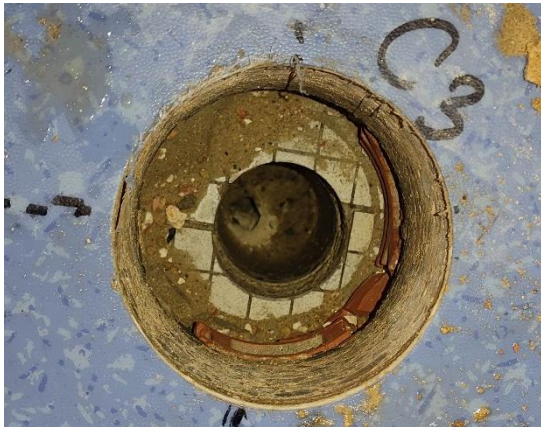
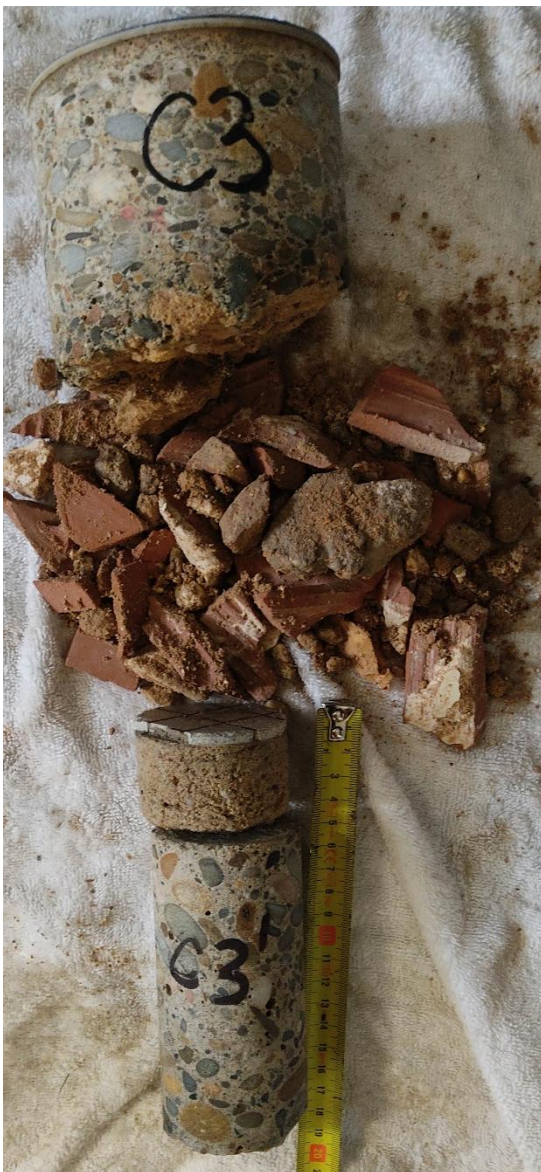
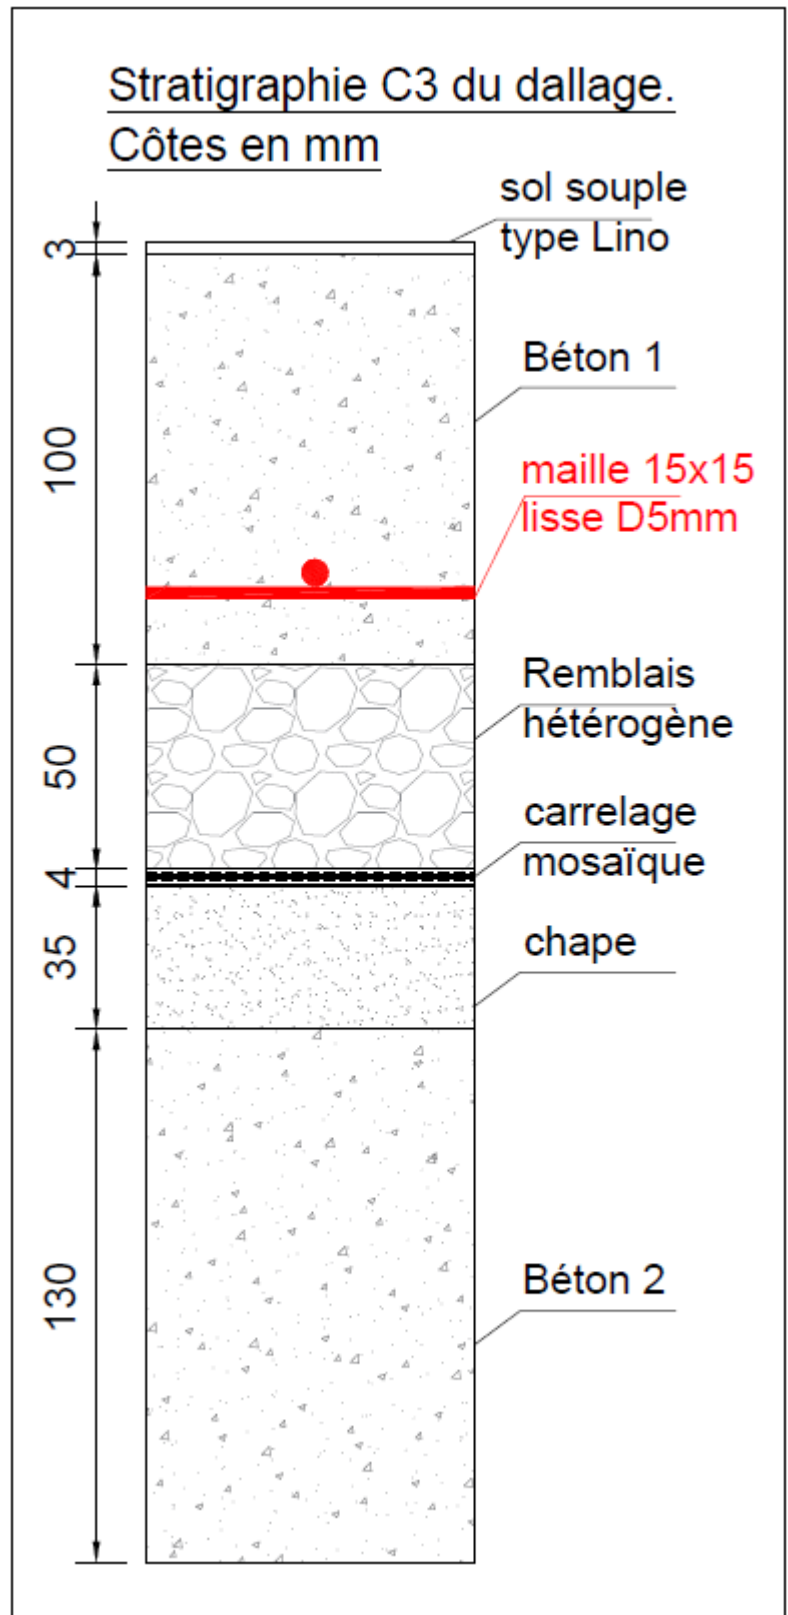
Après carottage nous relevons une première épaisseur de béton d'environ 10cm reposant sur une deuxième structure existante composé d'un remblai hétérogène de 5 cm, d'un carrelage scellé sur une chape de 3.5 cm et d'un béton de 13cm d'épaisseur.

Nous pouvons donc en déduire que le support final est issu d'une réhabilitation.

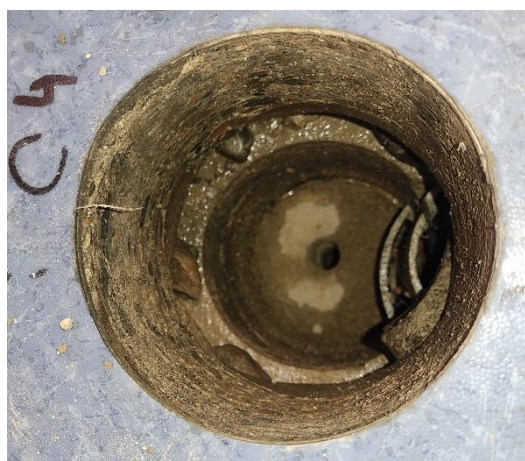
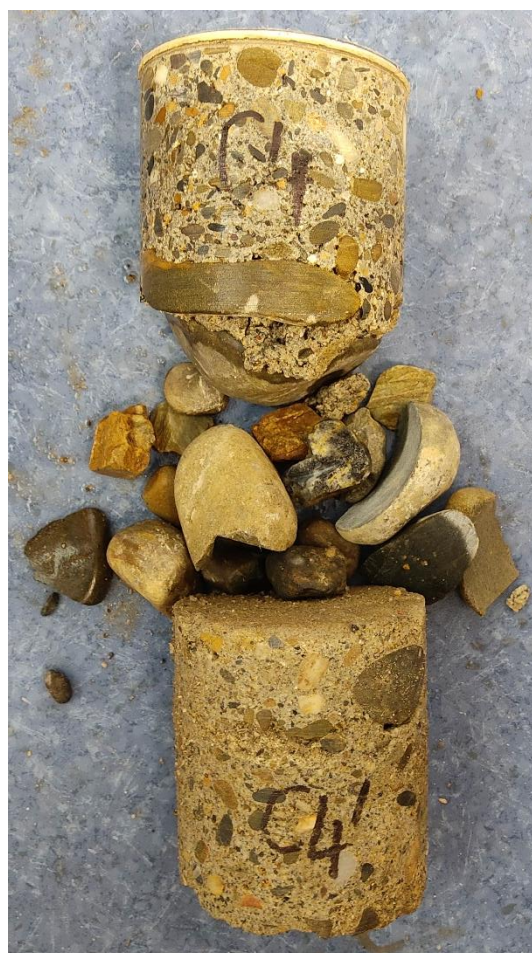
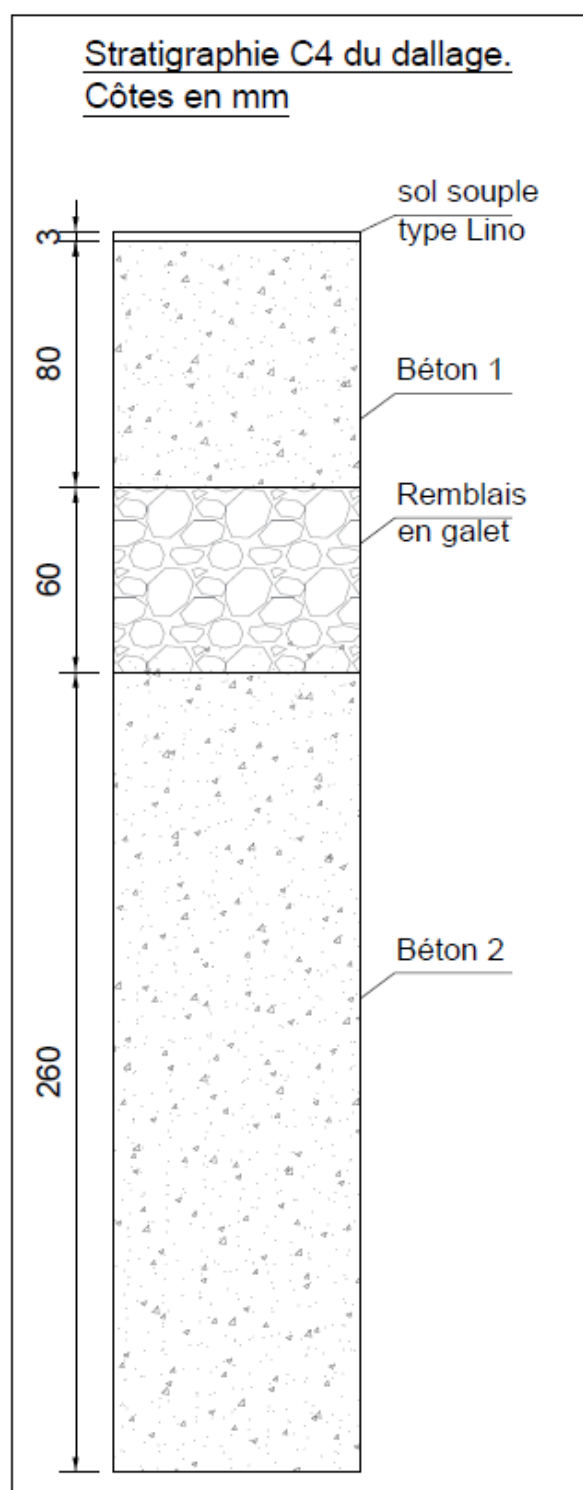
Après carottage nous relevons une première épaisseur de béton d'environ 8cm reposant sur une deuxième structure existante composée d'un remblai hétérogène de 6 cm en galet et d'un béton d'épaisseur de 26 cm.

Nous pouvons donc en déduire que le support final est issu d'une réhabilitation.

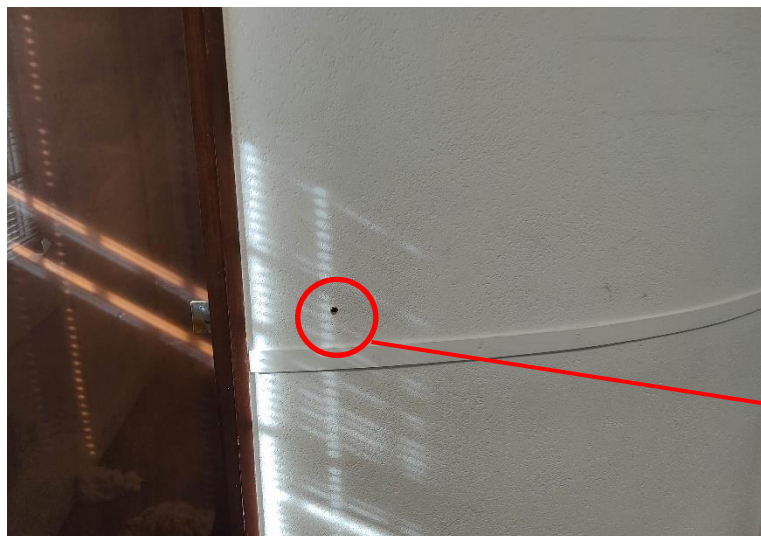
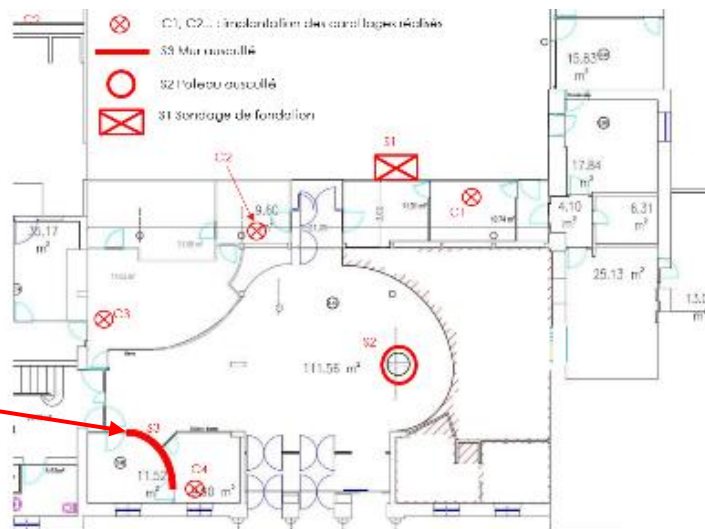
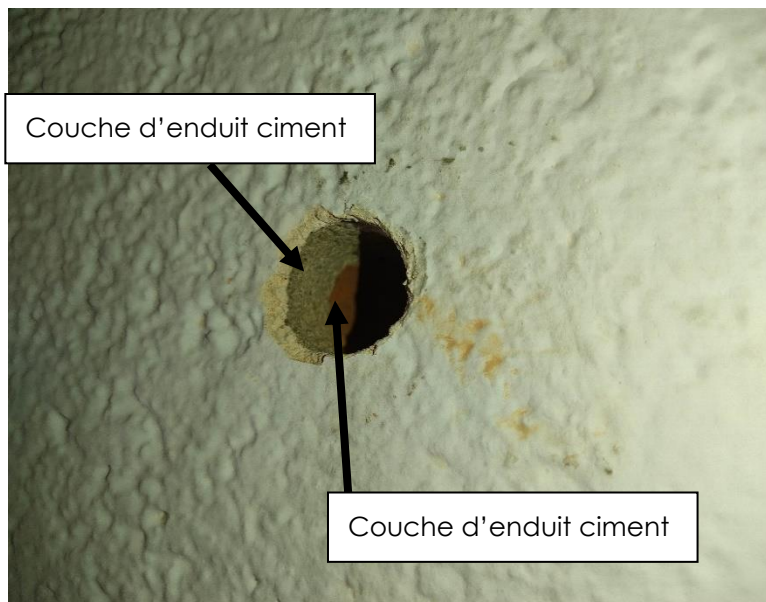
Nous notons que le mur investigué est de faible épaisseur soit de 10cm.

Il fait office de cloison séparative entre deux bureaux.

Elle ne participe aucunement à la structure porteuse du bâtiment.

- Le mur en question a été réalisé en briques creuses de 10 cm. Il est séparatif de deux bureaux. Vu son épaisseur, il ne participe pas à la structure du bâtiment, il est donc non porteur.

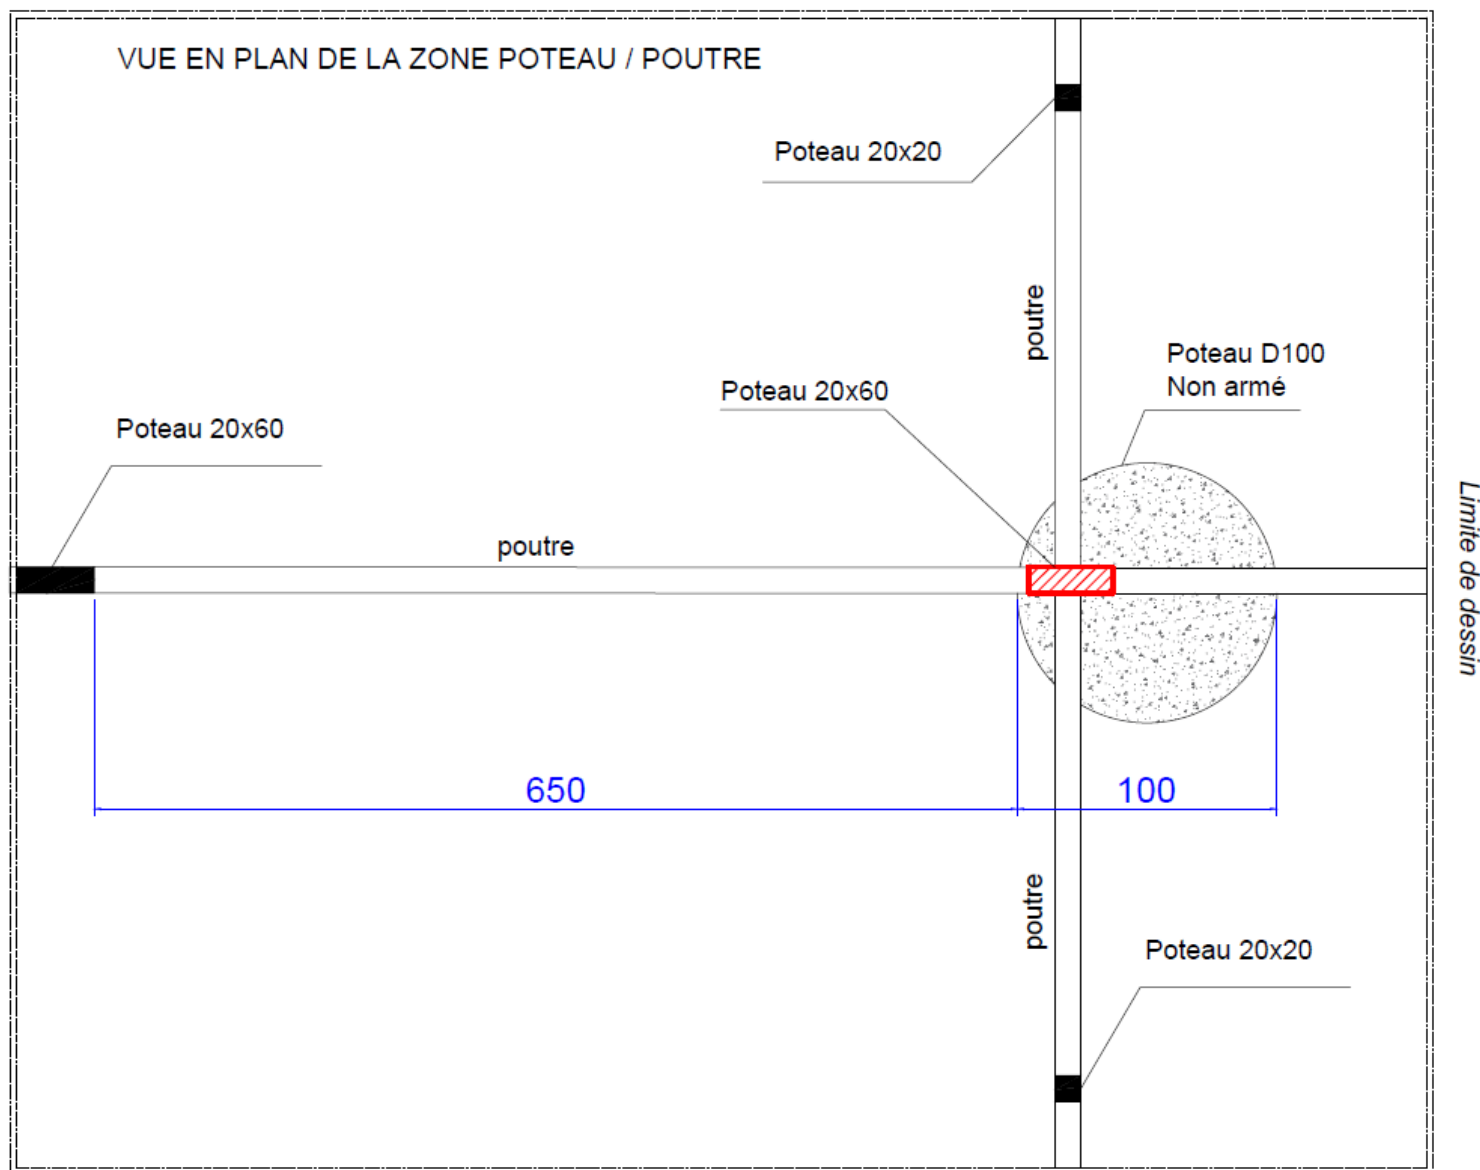
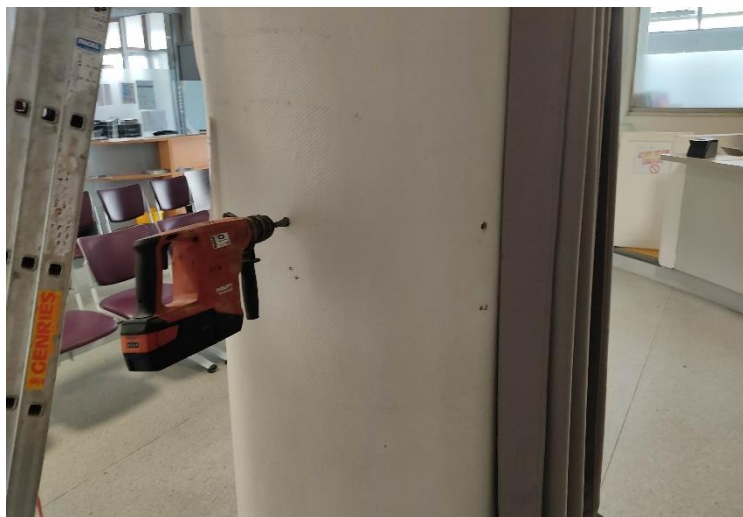
Les résultats ci-dessous du sondage S3

Après passage du RADAR de structures, nous constatons la présence de ferrailage, avec un enrobage conséquent, d'aspect rectangulaire noyé dans ce poteau circulaire.

Suite à de nombreux perçages, nous avons pu déterminer que ce poteau rond est un béton de remplissage décoratif.

Il est venu après coup, noyer un poteau en béton armé déjà existant de section semblable aux autres soit de 20 cm x 60 cm.

- Nous observons une succession de poteaux 20x60 se trouvant sur la même file que ce poteau rond de diamètre 100cm. Après sondage nous repérons une cage d'armature de section rectangulaire avec un enrobage conséquent. Ce poteau circulaire est un béton de remplissage coulé après coup noyant le poteau d'origine en béton armé. Nous en déduisons que lors de la réhabilitation du bâtiment, cet élément circulaire n'a aucun but structurel mais sûrement esthétique.
