Centre Hospitalier

Luynes (37)

Phase DIAG - 10/06/2024

Projet d'aménagement des unités UPAD et UHR Centre Hospitalier Jean Pagès – Luynes (37)

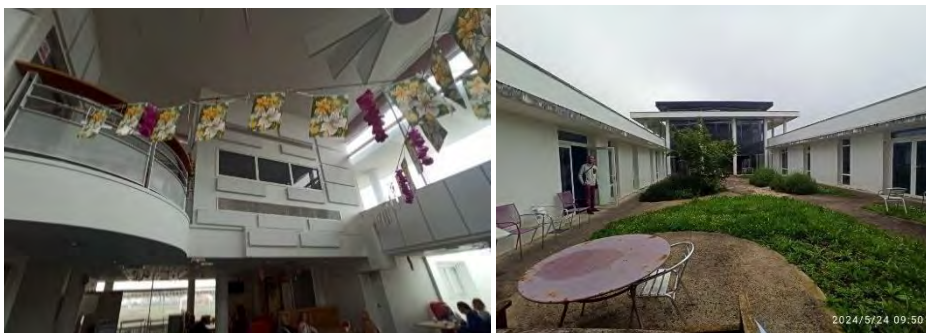
Démolitions

Il a été repéré, à l'angle Sud/Ouest de l'unité la présence de gaines importantes (descentes EU/EP et fluides médicaux) au niveau de la réserve actuelle qui était prévue démolie pour permettre l'installation d'un sanitaire résidents et d'un élargissement de circulation. Le maintien de cette organisation fonctionnelle va engendrer des contraintes techniques très forte avec d'important surcoût de travaux.

Afin d'éviter cette problématique, nous proposons à la MOA de maintenir ces gaines ainsi que le local ménage en l'état et donc de supprimer l'un des 2 sanitaires résident prévu au PTD. La moins-value correspondante sera indiquée dans l'évolution économique.

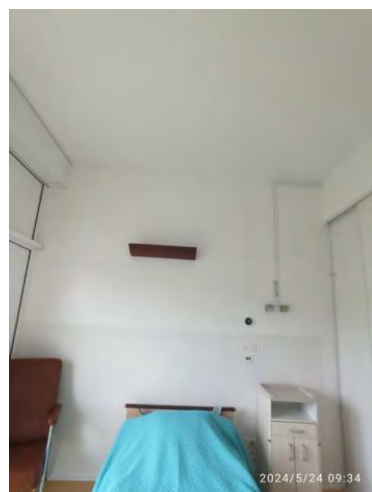
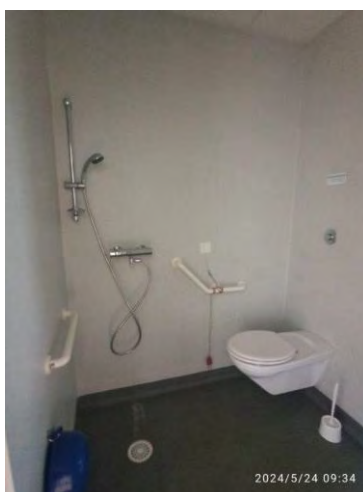
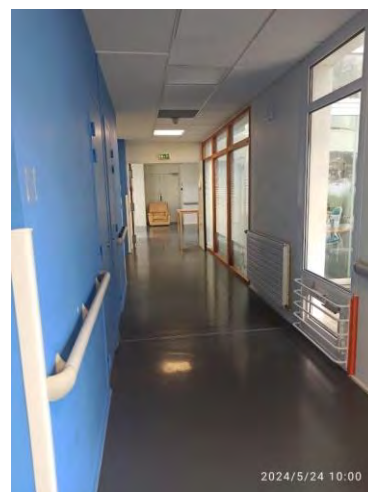
Revêtements muraux / Peinture

Les chambres existantes prévues rénovées en tranche conditionnelle restent dans un état acceptable mais seraient grandement améliorées par une simple remise en peinture intégrant une réflexion particulière sur le choix des couleurs, et ce, afin d'offrir une ambiance plus chaleureuse ,plus hôtelière. (tel que prévus dans les travaux de la Tranche Conditionnelle).

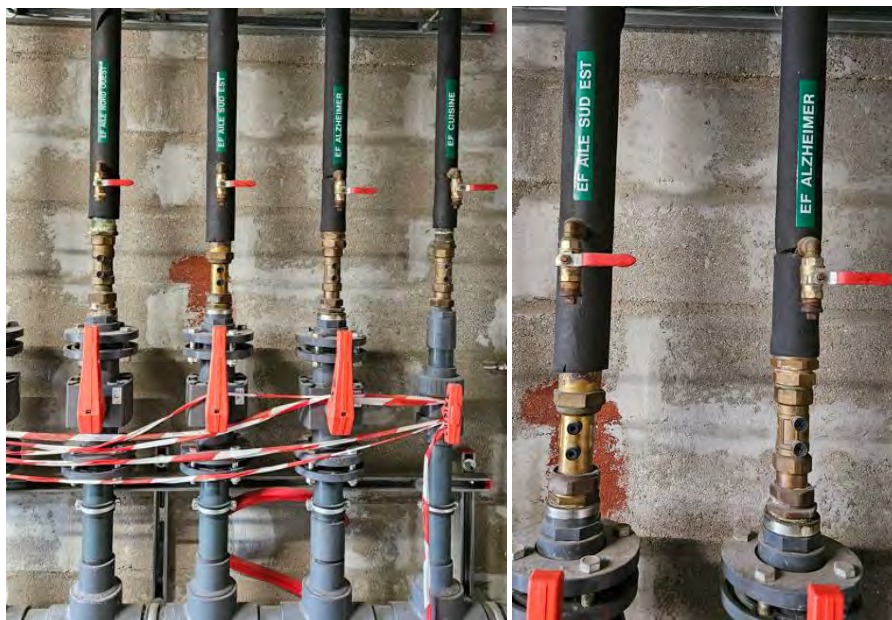
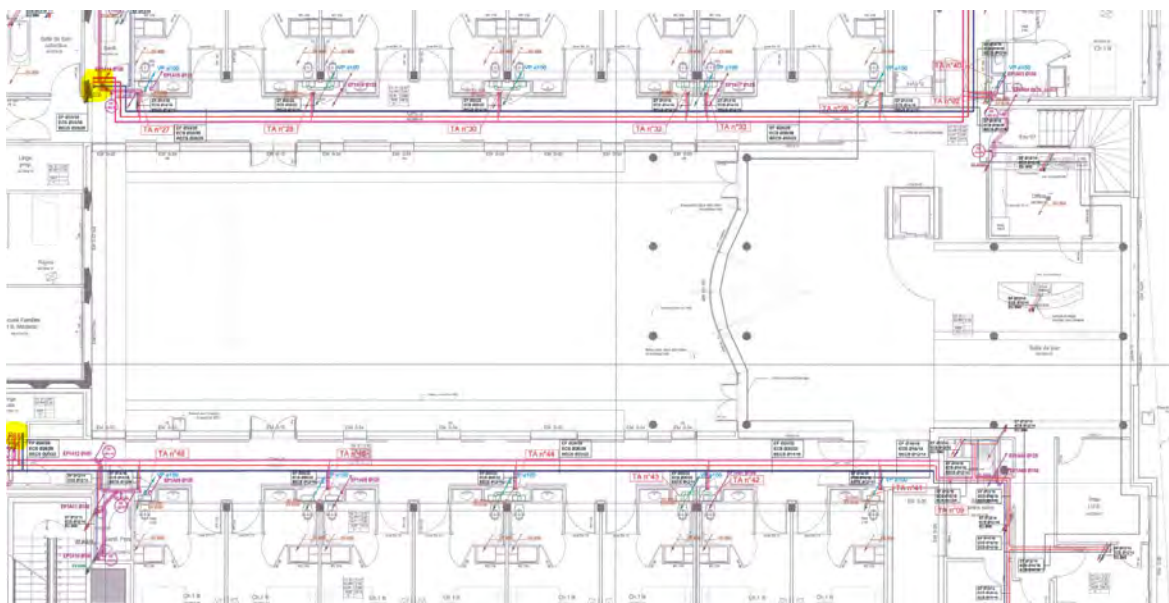
Localisation des origines EF de l'unité

La plupart des réseaux étant calorifugés ou peints, nous n'avons pas constaté de corrosion importante.

Le réseau existant en sous-sol est en bon état et sera donc conservé, comme prévu (hors adaptations ponctuelles rendues nécessaires par le réaménagement).

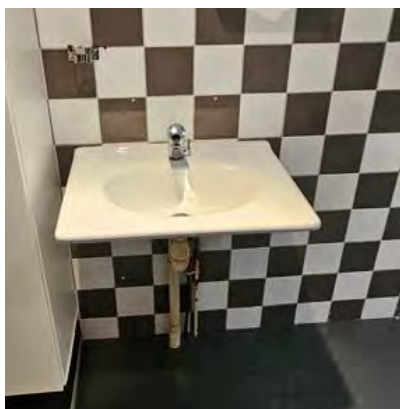
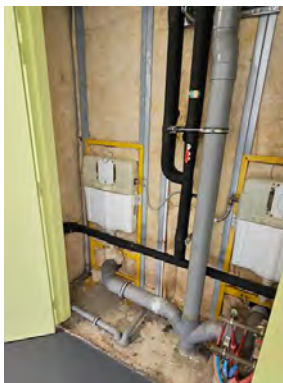
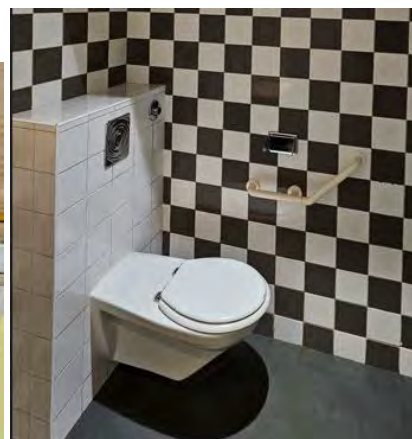
- Wc suspendus
- Robinetterie de douche thermostatique
- Vasque sur plan avec robinetterie mitigeuse
- Eviers avec robinetterie mitigeuse
- Lavabo autoportant avec robinetterie mitigeuse
- Lavabo autoportant avec robinetterie mitigée temporisée
- Lave-vaisselle
- Accessoires sanitaires : distributeur de savon, distributeur papier WC, essuie mains, barre de relevage PMR, poubelles
- Barre de relevage PMR
- Barre de douche PMR en L

Les appareils sanitaires situés dans les locaux dont le réaménagement est prévu en tranche ferme seront remplacés, conformément aux préconisations du PTD.

Ceux situés dans les chambres existantes dont les travaux sont prévus en Tranche Conditionnelle seront en revanche conservés en base et prévus remplacés uniquement en option.

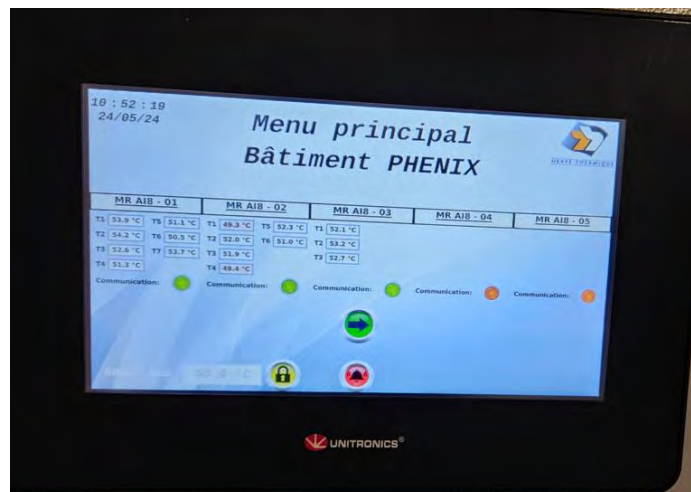
L'enregistreur est en service et en bon état.

Nous devons cependant alerter la MOA sur le fait que lors de notre visite, nous avons pu lire sur l'afficheur que les températures de 2 sondes, situées en dehors du périmètre projet était inférieures au seuil de 50°C.

Celui-ci pourra être étendu et/ou reprogrammé pour intégrer l'extension.

Seule la constatation des alertes de retour de température sur 2 sondes de bouclage ECS situées en dehors du périmètre du présent projet, nous conduit à conseiller au Maître d'Ouvrage de faire opérer une surveillance de ces défauts de température de bouclage et de les faire lever par l'exploitant.

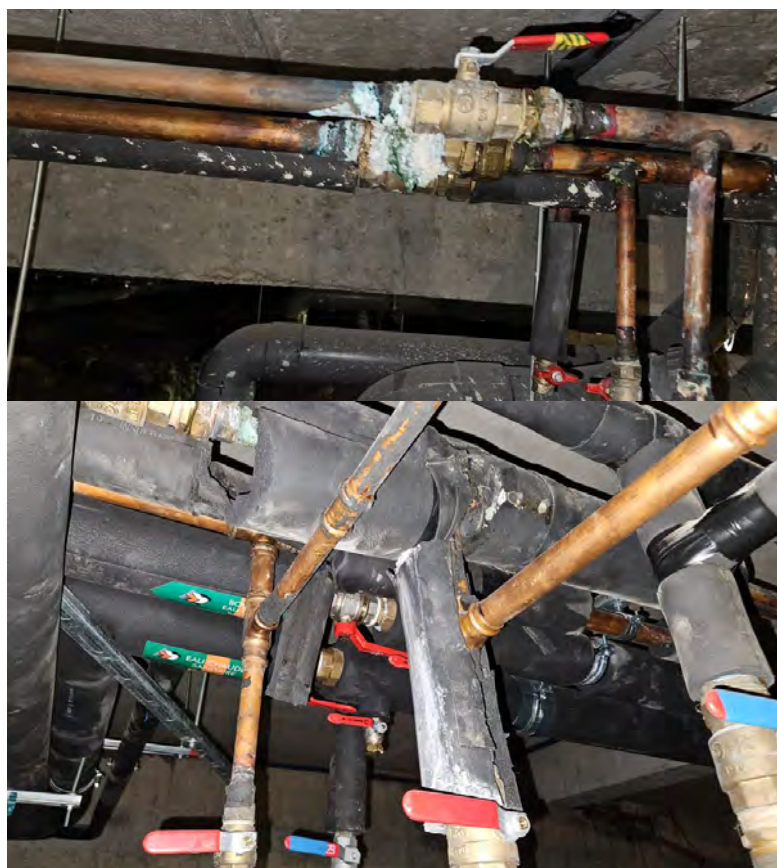
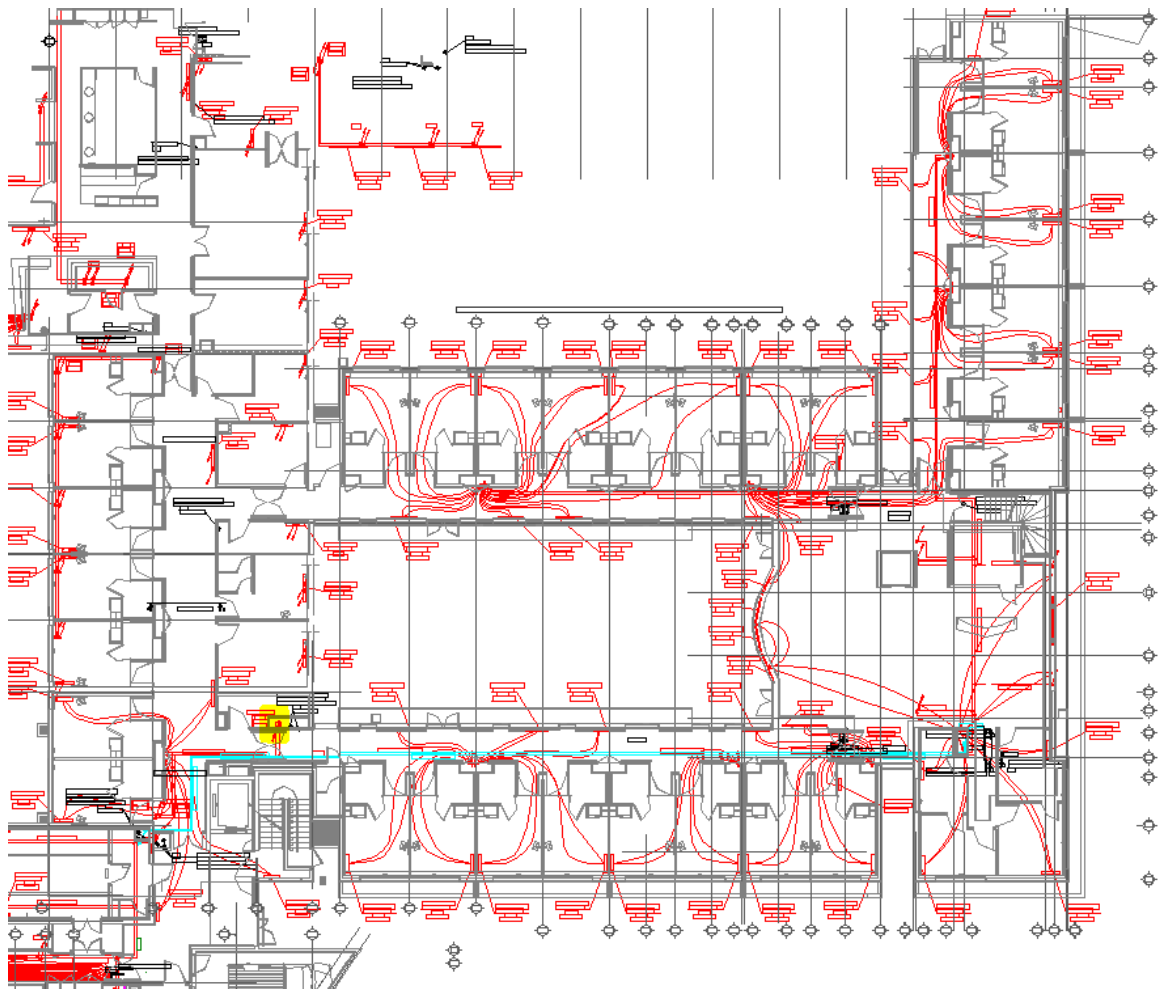
Repérages des origines chauffage de la zone Alzheimer

Nous nous devons d'alerter la MOA sur notre constat d'une corrosion importante d'une partie de ces réseaux situés en sous-sol, et ce, bien qu'ils ne soient ni situés dans le périmètre du présent projet, ni même visés par les travaux envisagés.

La plupart des réseaux concernés par le présent projet sont peints, nous n'avons pas constaté de corrosion importante ou de dégradation de l'état externe de ces canalisations. Les réseaux seront donc conservés au maximum (et/ou déviés si besoin) dans le cadre du projet. Le collecteur ayant un diamètre insuffisant (à confirmer en études) il sera déposé et remplacé par un réseau de diamètre adapté aux nouveaux besoins du projet.

Bien que non concernés par les travaux ni situés dans l'emprise du présent projet, nous nous devons de conseiller au Maître d'Ouvrage de faire remplacer les réseaux vétustes corrodés repérés au sous-sol de l'établissement

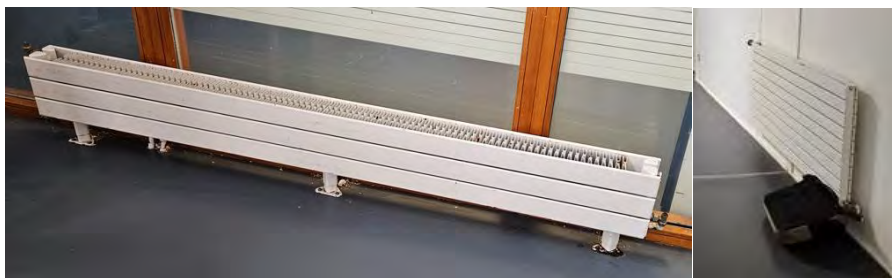
- Des radiateurs à eau chaude en acier de type chorus finimetal plinthe, reggane finimetal horizontaux et Novella sèche serviette, qui datent de l'origine du bâtiment et n'ont à priori pas subi de modifications. Ces radiateurs sont réglés par des têtes thermostatiques.
- Une centrale de traitement d'air double flux avec batterie Eau Chaude de préchauffage

Les radiateurs bien qu'ils datent de l'origine du bâtiment semblent en bon état.

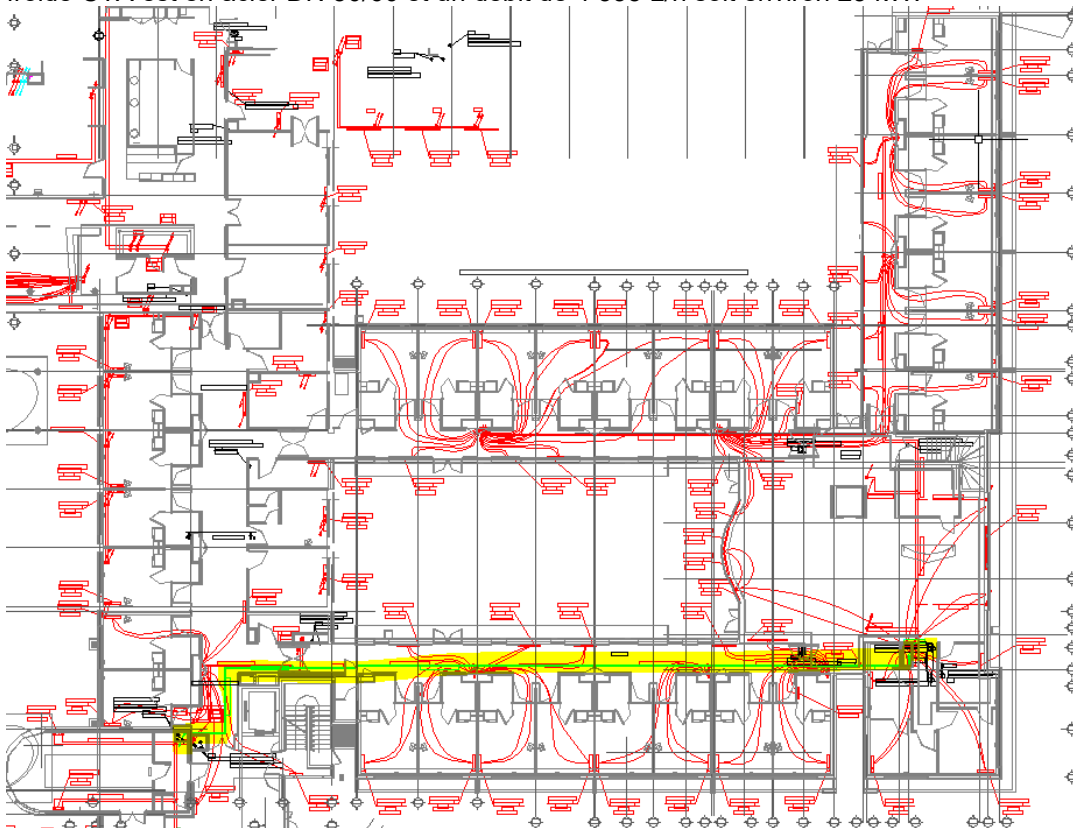
Repérages des origines Eau Glacée de la zone Alzheimer RDC

La plupart des réseaux sont calorifugés et en faux plafond, nous n'avons pas constaté de corrosion importante ou de dégradation de l'état externe de ces canalisations.

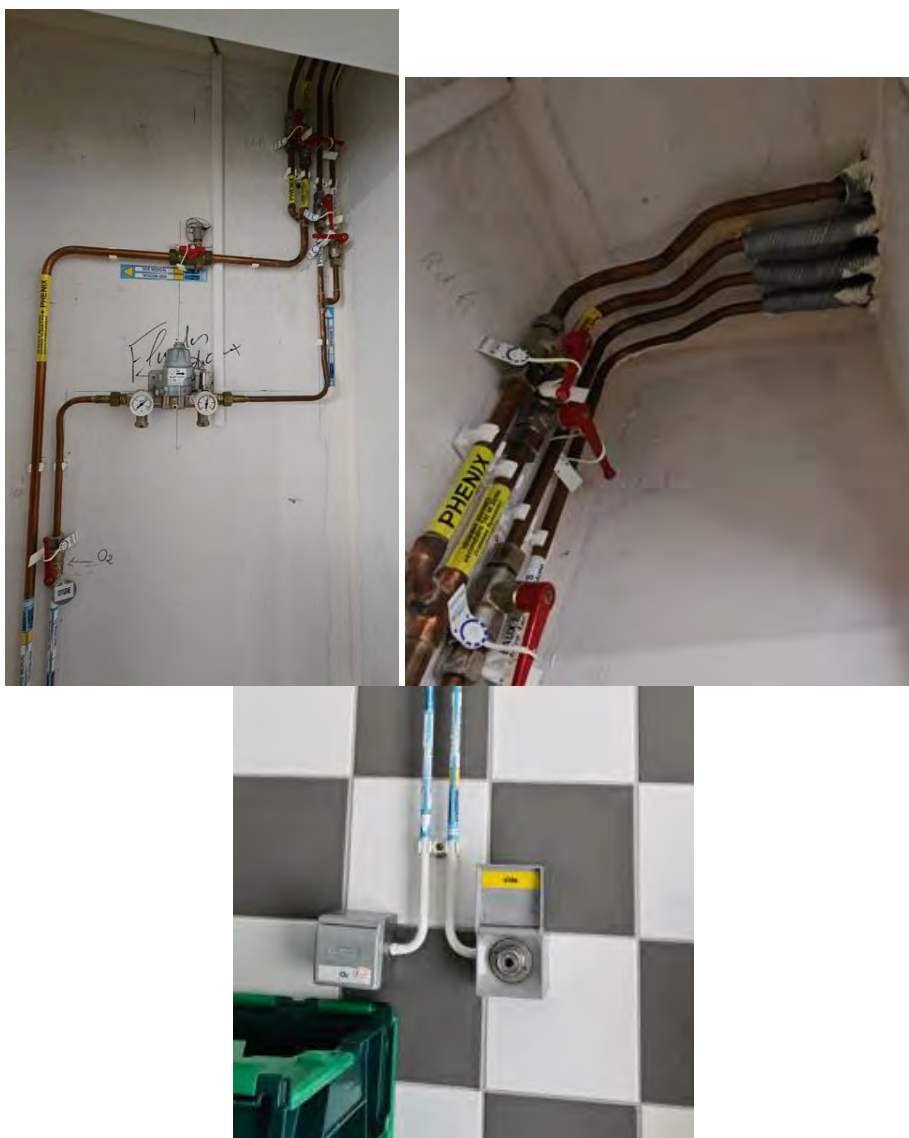
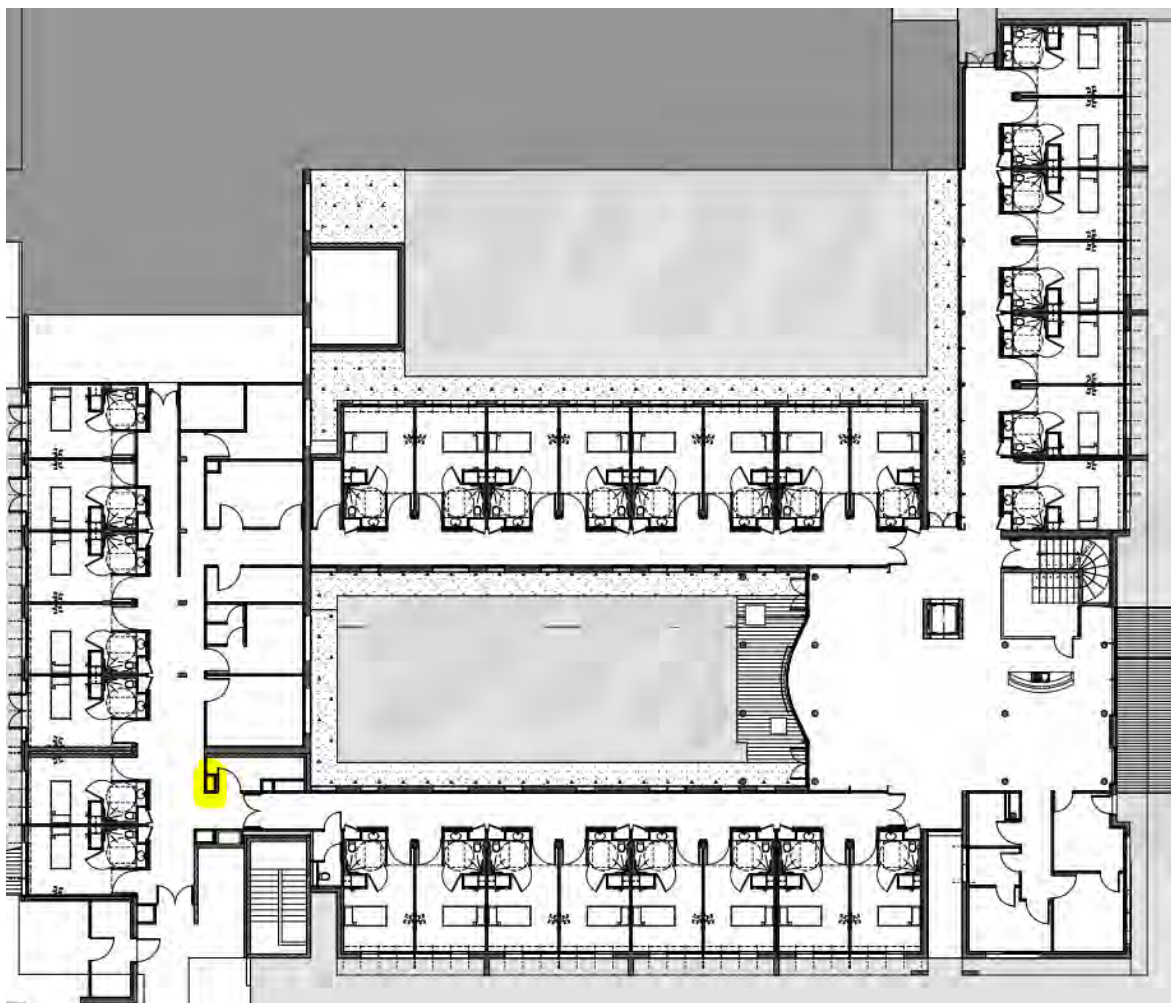
Localisation des origines Fluides Médicaux de la zone Alzheimer RDC

Le diamètre des alimentations des fluides médicaux n'est pas conforme aux dernières normes en vigueur

Les réseaux existants des zones à réaménager seront soit conservés (zones des chambres prévues rénovées en tranche conditionnelle), soit supprimés (nouvelle zone de soin).

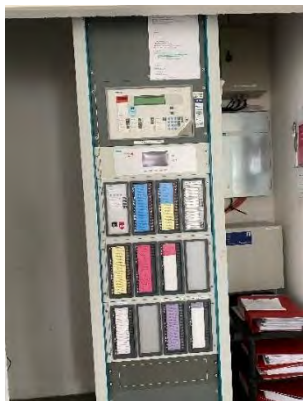
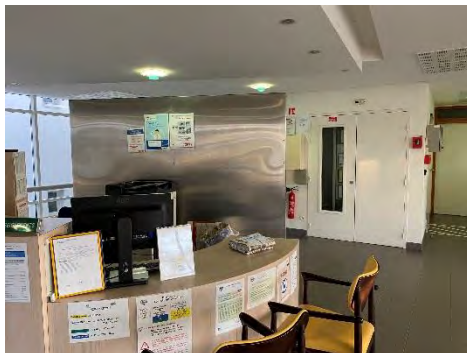
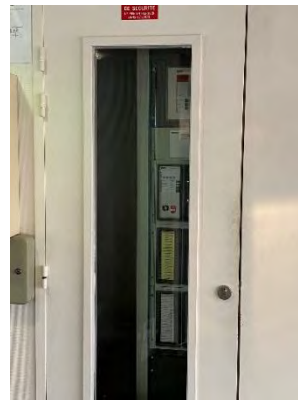
Le CMSI adressable de type SIEMENS STT20 est toujours commercialisé et maintenable jusqu'au moins 5 ans après 2024.

Cette centrale constitue l'origine des installations SSI du Centre Hospitalier et est d'ailleurs maintenue par SIEMENS.

Les nouveaux détecteurs incendie et déclencheurs manuels qui devront être ajoutés dans le cadre du projet pourront être raccordés sur la centrale existante. Compte tenu des locaux réhabilités et créés, la centrale existante semble pouvoir supporter le nombre de nouveaux détecteurs incendie, compris ceux réutilisés (environ 10).
