Référence : 22578- CPAM

**33 rue Grande Vallée
50120 CHERBOURG-EN-COTENTIN**

Rapport de mission de repérage des matériaux et produits contenant de l'amiante avant réalisation de travaux

Numéro de rapport	22578- CPAM A
Propriétaire	CPAM
Donneur d'ordre	CPAM
Adresse de l'immeuble	33 rue Grande Vallée 50120 CHERBOURG-EN-COTENTIN
Bâtiment ou installation	Bâtiment
Date de la commande	24/06/2024
La ou le(s) date(s) d'exécution du repérage	26/06/2024
Date d'émission du rapport de repérage	08/07/2024
Référence du programme de travaux défini par le donneur d'ordre	Réhabilitation des locaux

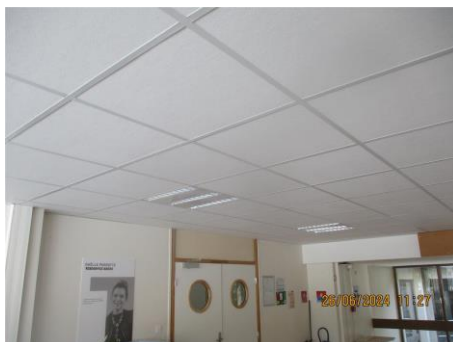
ELEMENT : Plafond

Nom du client	Numéro de dossier	Localisation
CPAM	22578- CPAM	1er - Salle de réunion Plafond - Plafond
Nom de l'opérateur	Date de prélèvement	Matériau
LEPRIEUR stéphane		Dalles de faux plafond
Résultat amiante		
absence d'amiante

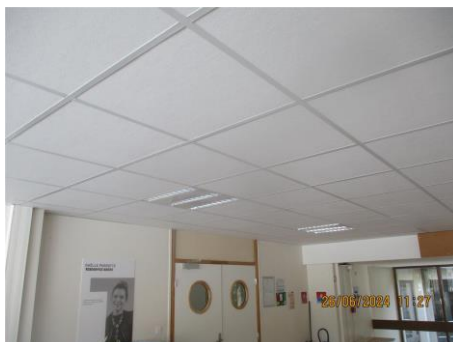
ELEMENT : Plafond

Nom du client	Numéro de dossier	Localisation
CPAM	22578- CPAM	1er - Service médical Plafond - Plafond
Nom de l'opérateur	Date de prélèvement	Matériau
LEPRIEUR stéphane		Dalles de faux plafond
Résultat amiante		
absence d'amiante

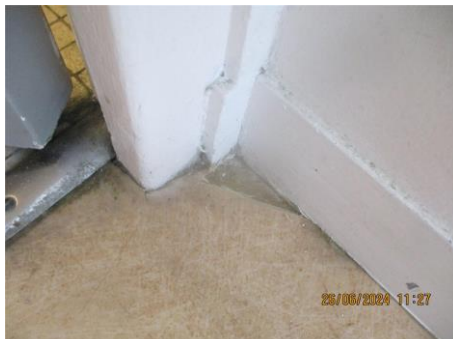
PRELEVEMENT : P001

Nom du client	Numéro de dossier	Localisation
CPAM	22578- CPAM	1er - Circulation Plancher - Sol
Nom de l'opérateur	Date de prélèvement	Matériau
LEPRIEUR stéphane	26/06/2024	Béton - Revêtement de sol souple
Résultat amiante		
absence d'amiante

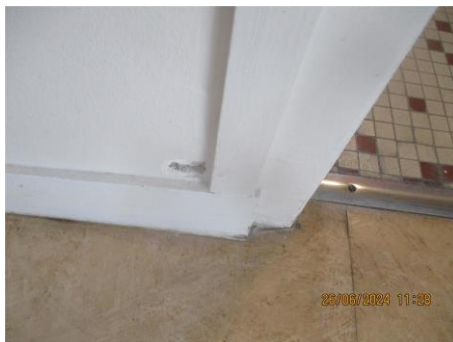
PRELEVEMENT : P002

Nom du client	Numéro de dossier	Localisation
CPAM	22578- CPAM	1er - Circulation Mur - A, B, C, D
Nom de l'opérateur	Date de prélèvement	Matériau
LEPRIEUR stéphane	26/06/2024	Plâtre - Peinture
Résultat amiante		
absence d'amiante

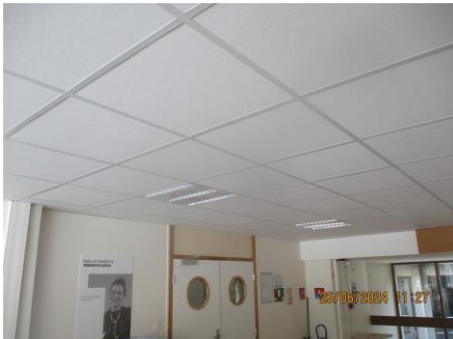
PRELEVEMENT : P003

Nom du client	Numéro de dossier	Localisation
CPAM	22578- CPAM	1er - Circulation Plafond - Plafond
Nom de l'opérateur	Date de prélèvement	Matériau
LEPRIEUR stéphane	26/06/2024	Dalles de faux plafond
Résultat amiante		
absence d'amiante

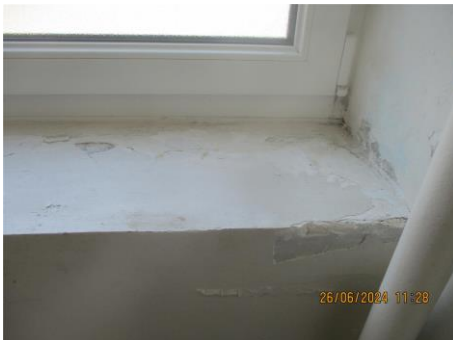
PRELEVEMENT : P004

Nom du client	Numéro de dossier	Localisation
CPAM	22578- CPAM	1er - Sanitaires Mur - A, B, C, D
Nom de l'opérateur	Date de prélèvement	Matériau
LEPRIEUR stéphane	26/06/2024	Plâtre - Peinture
Résultat amiante		
absence d'amiante

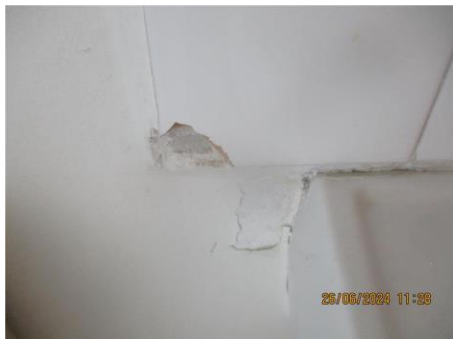
PRELEVEMENT : P005

Nom du client	Numéro de dossier	Localisation
CPAM	22578- CPAM	1er - Sanitaires Murs - B
Nom de l'opérateur	Date de prélèvement	Matériau
LEPRIEUR stéphane	26/06/2024	Plâtre - Faïence
Résultat amiante		
Présence d'amiante

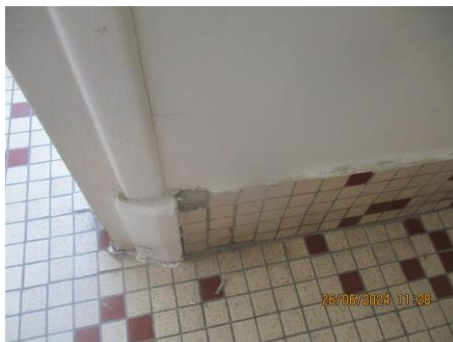
PRELEVEMENT : P006

Nom du client	Numéro de dossier	Localisation
CPAM	22578- CPAM	1er - Sanitaires Plinthes - Toutes zones
Nom de l'opérateur	Date de prélèvement	Matériau
LEPRIEUR stéphane	26/06/2024	Carrelage - Non peint
Résultat amiante		
absence d'amiante

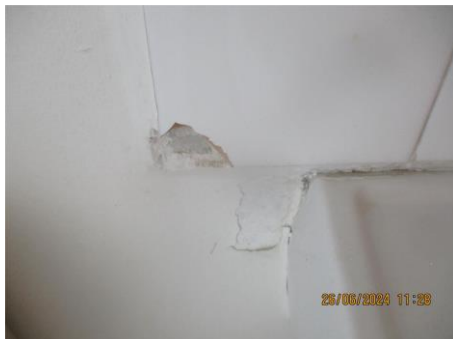
PRELEVEMENT : P007

Nom du client	Numéro de dossier	Localisation
CPAM	22578- CPAM	1er - Sanitaires Plafond - Plafond
Nom de l'opérateur	Date de prélèvement	Matériau
LEPRIEUR stéphane	26/06/2024	Plâtre - Peinture
Résultat amiante		
absence d'amiante

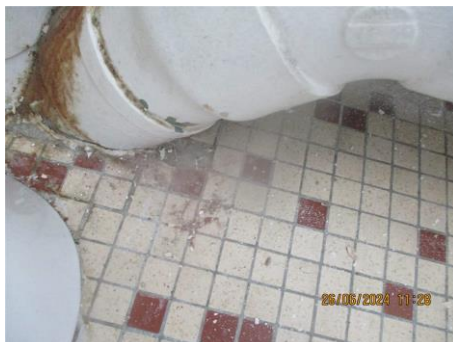
PRELEVEMENT : P008

Nom du client	Numéro de dossier	Localisation
CPAM	22578- CPAM	1er - Sanitaires Plancher - Sol
Nom de l'opérateur	Date de prélèvement	Matériau
LEPRIEUR stéphane	26/06/2024	Béton - Carrelage
Résultat amiante		
absence d'amiante

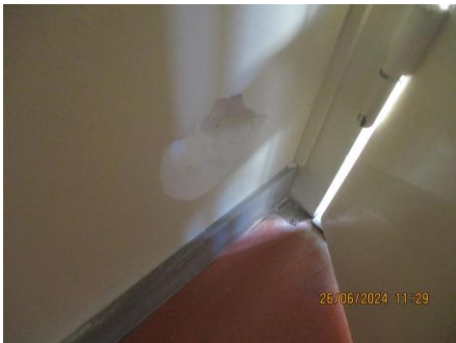
PRELEVEMENT : P012

Nom du client	Numéro de dossier	Localisation
CPAM	22578- CPAM	1er - Réserve Mur - A, B, C, D
Nom de l'opérateur	Date de prélèvement	Matériau
LEPRIEUR stéphane	26/06/2024	Plâtre - Peinture
Résultat amiante		
absence d'amiante

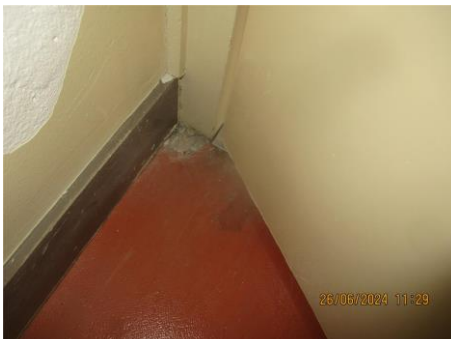
PRELEVEMENT : P013

Nom du client	Numéro de dossier	Localisation
CPAM	22578- CPAM	1er - Réserve Plancher - Sol
Nom de l'opérateur	Date de prélèvement	Matériau
LEPRIEUR stéphane	26/06/2024	Béton - Revêtement de sol souple
Résultat amiante		
absence d'amiante

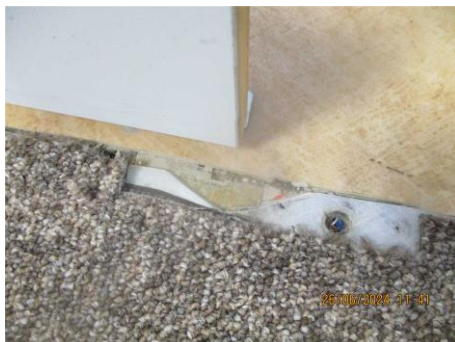
PRELEVEMENT : P016

Nom du client	Numéro de dossier	Localisation
CPAM	22578- CPAM	1er - Salle de réunion Plancher - Sol
Nom de l'opérateur	Date de prélèvement	Matériau
LEPRIEUR stéphane	26/06/2024	Béton - Revêtement de sol souple
Résultat amiante		
absence d'amiante

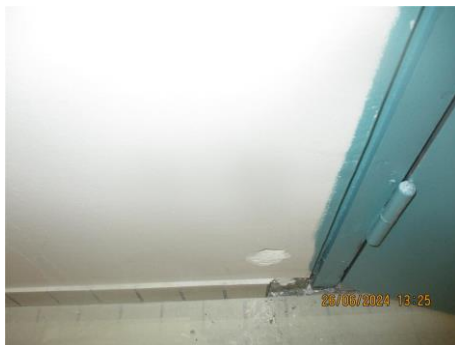
PRELEVEMENT : P017

Nom du client	Numéro de dossier	Localisation
CPAM	22578- CPAM	1er - Salle de réunion Mur - A, B, C, D, E, F
Nom de l'opérateur	Date de prélèvement	Matériau
LEPRIEUR stéphane	26/06/2024	Plâtre - Toile de verre peinte
Résultat amiante		
absence d'amiante

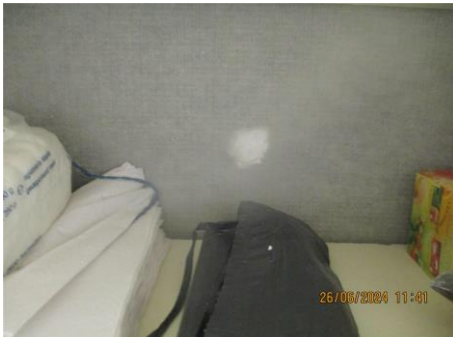
PRELEVEMENT : P018

Nom du client	Numéro de dossier	Localisation
CPAM	22578- CPAM	1er - Salle de réunion Mur - B
Nom de l'opérateur	Date de prélèvement	Matériau
LEPRIEUR stéphane	26/06/2024	Plâtre - Moquette collée
Résultat amiante		
absence d'amiante

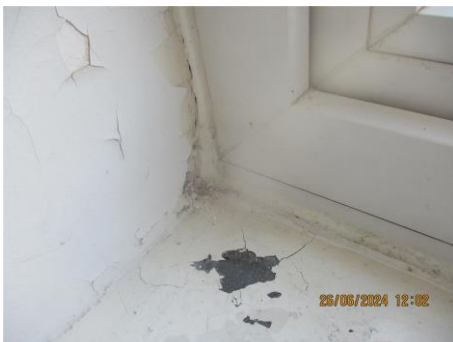
PRELEVEMENT : P020

Nom du client	Numéro de dossier	Localisation
CPAM	22578- CPAM	1er - Salle de réunion Embrasure - C
Nom de l'opérateur	Date de prélèvement	Matériau
LEPRIEUR stéphane	26/06/2024	Plâtre - Peinture
Résultat amiante		
absence d'amiante

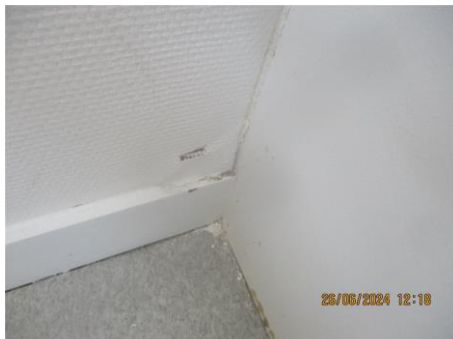
PRELEVEMENT : P023

Nom du client	Numéro de dossier	Localisation
CPAM	22578- CPAM	1er - Service médical Mur - A, B, C, D
Nom de l'opérateur	Date de prélèvement	Matériau
LEPRIEUR stéphane	26/06/2024	Plâtre - Toile de verre peinte
Résultat amiante		
absence d'amiante

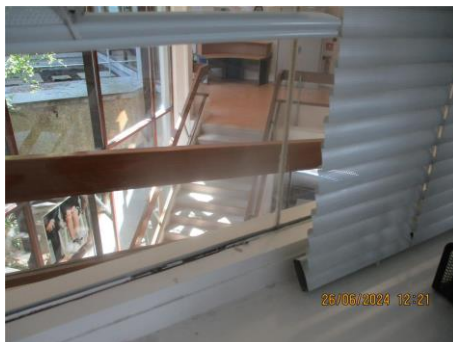
PRELEVEMENT : P024

Nom du client	Numéro de dossier	Localisation
CPAM	22578- CPAM	1er - Service médical Fenêtre n°1 - B
Nom de l'opérateur	Date de prélèvement	Matériau
LEPRIEUR stéphane	26/06/2024	Bois - Mastic
Résultat amiante		
absence d'amiante

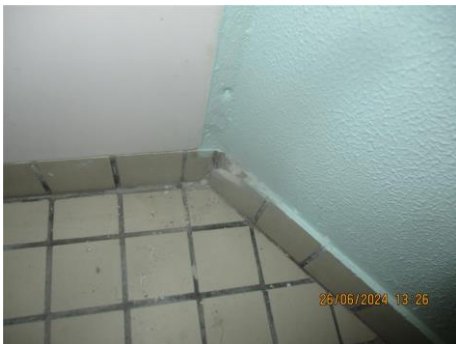
PRELEVEMENT : P033

Nom du client	Numéro de dossier	Localisation
CPAM	22578- CPAM	1er - Vestiaire hommes Plinthes - Toutes zones
Nom de l'opérateur	Date de prélèvement	Matériau
LEPRIEUR stéphane	26/06/2024	Carrelage - Non peint
Résultat amiante		
absence d'amiante

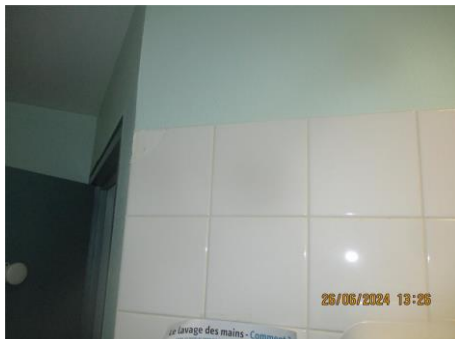
PRELEVEMENT : P034

Nom du client	Numéro de dossier	Localisation
CPAM	22578- CPAM	1er - Vestiaire hommes - Murs
Nom de l'opérateur	Date de prélèvement	Matériau
LEPRIEUR stéphane	26/06/2024	Faïence - Colle
Résultat amiante		
absence d'amiante

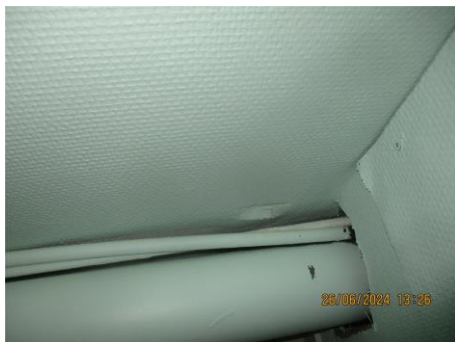
PRELEVEMENT : P035

Nom du client	Numéro de dossier	Localisation
CPAM	22578- CPAM	1er - Vestiaire hommes - Murs
Nom de l'opérateur	Date de prélèvement	Matériau
LEPRIEUR stéphane	26/06/2024	Plâtre - Peinture
Résultat amiante		
absence d'amiante

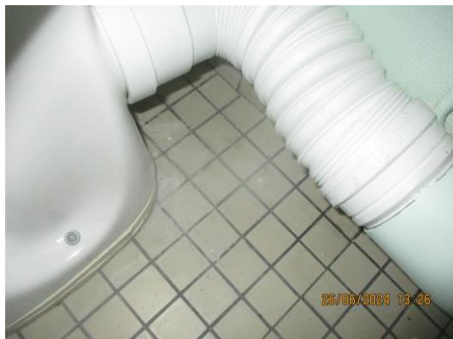
PRELEVEMENT : P036

Nom du client	Numéro de dossier	Localisation
CPAM	22578- CPAM	1er - Vestiaire hommes Sol - Sol
Nom de l'opérateur	Date de prélèvement	Matériau
LEPRIEUR stéphane	26/06/2024	Béton - Carrelage
Résultat amiante		
absence d'amiante

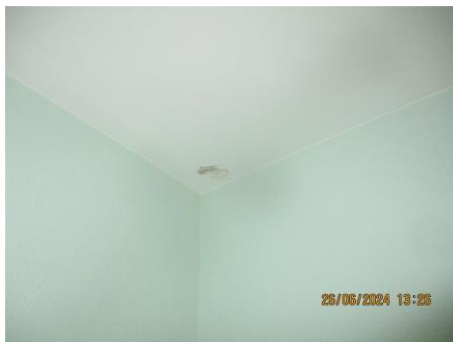
PRELEVEMENT : P037

Nom du client	Numéro de dossier	Localisation
CPAM	22578- CPAM	1er - Vestiaire hommes Plafond n°1 - Plafond
Nom de l'opérateur	Date de prélèvement	Matériau
LEPRIEUR stéphane	26/06/2024	Plâtre - Peinture
Résultat amiante		
absence d'amiante

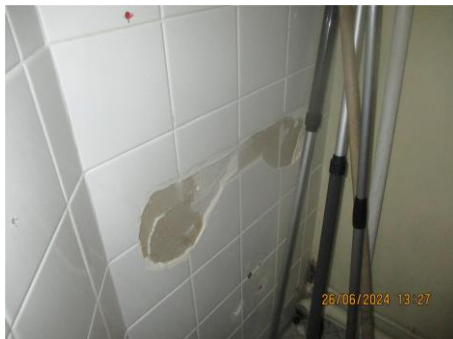
PRELEVEMENT : P038

Nom du client	Numéro de dossier	Localisation
CPAM	22578- CPAM	1er - Débarras - Murs
Nom de l'opérateur	Date de prélèvement	Matériau
LEPRIEUR stéphane	26/06/2024	Plâtre - Faïence
Résultat amiante		
absence d'amiante

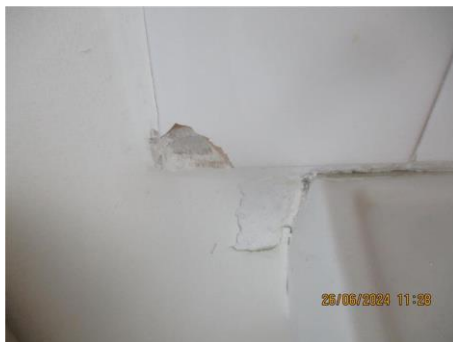
PRELEVEMENT : P039

Nom du client	Numéro de dossier	Localisation
CPAM	22578- CPAM	1er - Sanitaires Mur - Murs
Nom de l'opérateur	Date de prélèvement	Matériau
LEPRIEUR stéphane	26/06/2024	Plâtre - Faïence
Résultat amiante		
Présence d'amiante (Fibres d'amiante de type chrysotile)

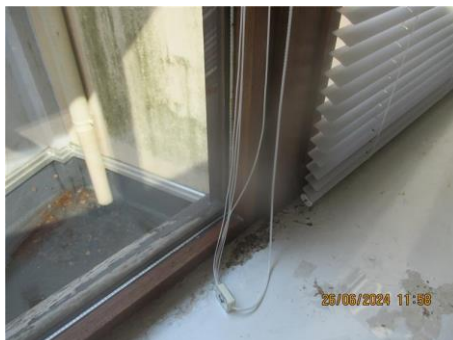
PRELEVEMENT : P041

Nom du client	Numéro de dossier	Localisation
CPAM	22578- CPAM	1er - Salle des nomades - salle 104 Fenêtre n°2 - Mur
Nom de l'opérateur	Date de prélèvement	Matériau
LEPRIEUR stéphane	26/06/2024	Bois - Mastic
Résultat amiante		
Présence d'amiante (Fibres d'amiante de type chrysotile)

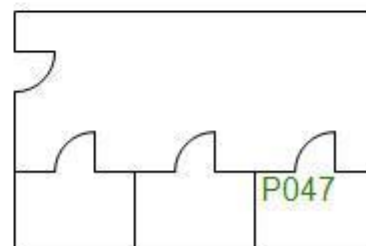
Fenêtre Bâti intérieur B
Mastic
Présence d'amiante
