Haute-Vienne
ORADOUR-SUR-GLANE
Village martyr et mémorial

RESTAURATION ET ACCESSIBILITE DU MEMORIAL

PRO

RAPPORT DE PRESENTATION

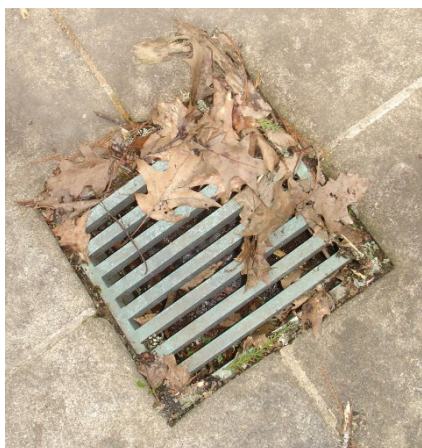
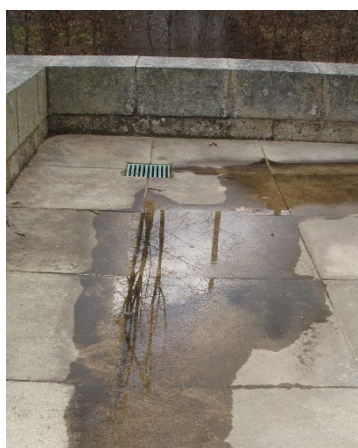
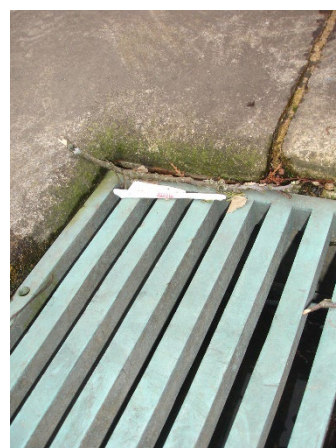
Photos des avaloirs de la terrasse du Mémorial avant travaux de 2011

Pourtant, la collecte des eaux par 4 avaloirs en surface ne semble pas avoir bien fonctionné, affectant la crypte du fait de l'humidification progressive de la dalle porteuse en béton.

L'analyse de la réalisation montre que la première cause de ce dysfonctionnement a probablement été la surface réduite des grilles (carrés de 20 à 25cm de côté), et la capacité réduite des avaloirs, dont la profondeur était limitée à quelques centimètres du fait de leur installation au-dessus des compartiments étanches du système Degaine, qui plus est sur des points haut et non aux points bas des compartiments étanches.

Cette faible capacité a eu pour conséquence leur engorgement rapide et cyclique par le sable (lixiviation des joints) et la végétation transportée par le vent (printemps et automne), puis la rétention des eaux sur les points bas du dallage, autour des avaloirs, et dans un second temps l'humidification progressive des joints, puis leur dégradation par le gel.

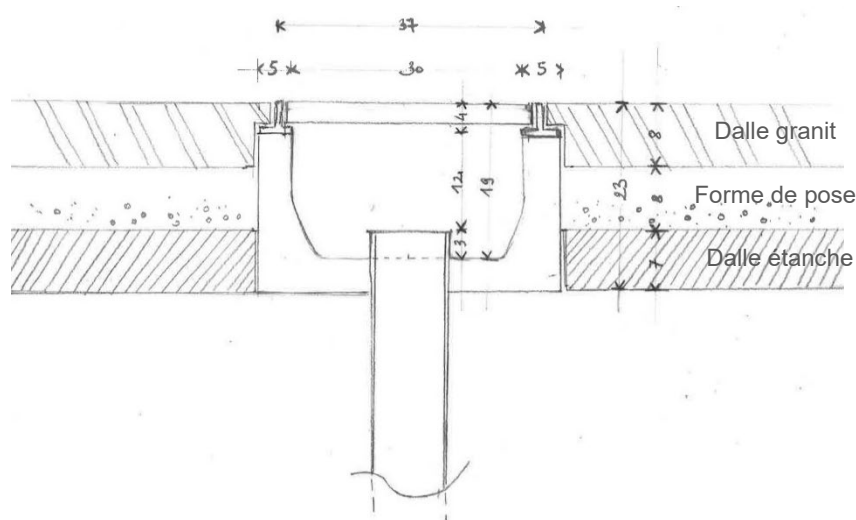
Coupe détail de l'avaloir – Terrasse du Mémorial – Relevé Agence PRUNET - Janvier 2022

Lors des sondages, on a constaté que la forme de pose du dallage, en mortier, était trempée, ainsi que l'ensemble des couches plus ou moins mêlées de mortier et de gravillons situées entre l'étanchéité et le dallage. Les joints étaient pulvérulents. Les dalles peu adhérentes, et leur nivellement irrégulier. Les marches et le dallage du podium étaient déformés, disloqués, ainsi que les emmarchements sud et nord. Les gravillons étaient concassés et non roulés, ce qui peut être à l'origine de poinçonnements de l'étanchéité.

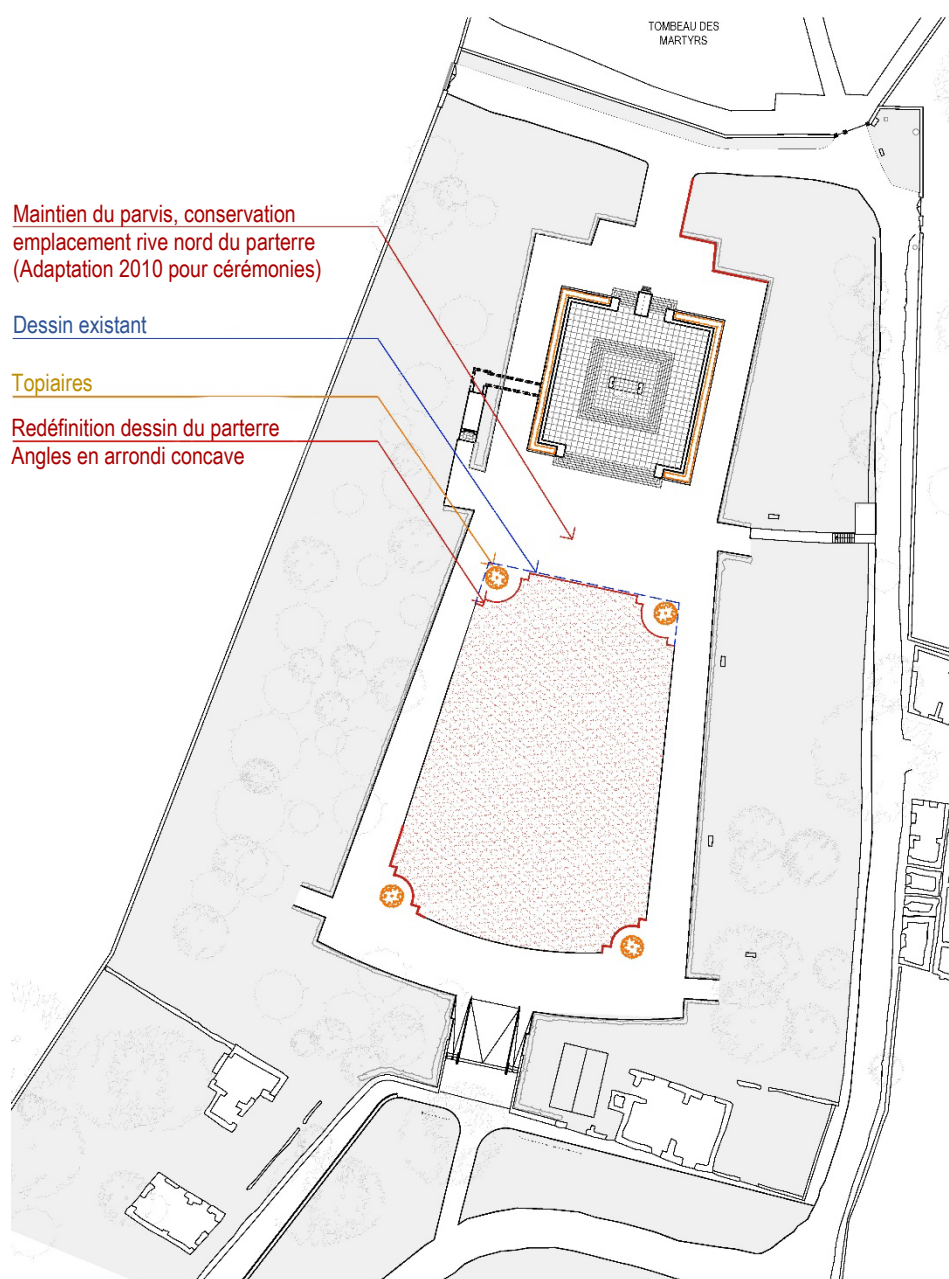
La seconde est d'ordre constructif, et concerne la **modification de la structure du sol des allées**, dont la surface sablée est instable, et se dégrade. L'objectif est d'améliorer leur planéité, leur stabilité, leur perméabilité, et leur accessibilité.

La première est architecturale et concerne la **restauration du dessin d'origine du parterre central** (angles en arrondi concave) et des plantations (arbres taillés en topiaire) qui l'accompagnaient, tout en acceptant les adaptations réalisées lors des travaux de 2010 comme l'augmentation du parvis en sable au détriment du parterre engazonné, répondant au besoin de surface pour les cérémonies de commémoration. Ainsi, la rive haute du parterre engazonné pourra être maintenue à son emplacement modifié en 2010.

Plan masse du site du mémorial à l'état projeté
Restauration du dessin d'origine (angles et plantations) avec conservation du parvis (Adaptation pour cérémonies)

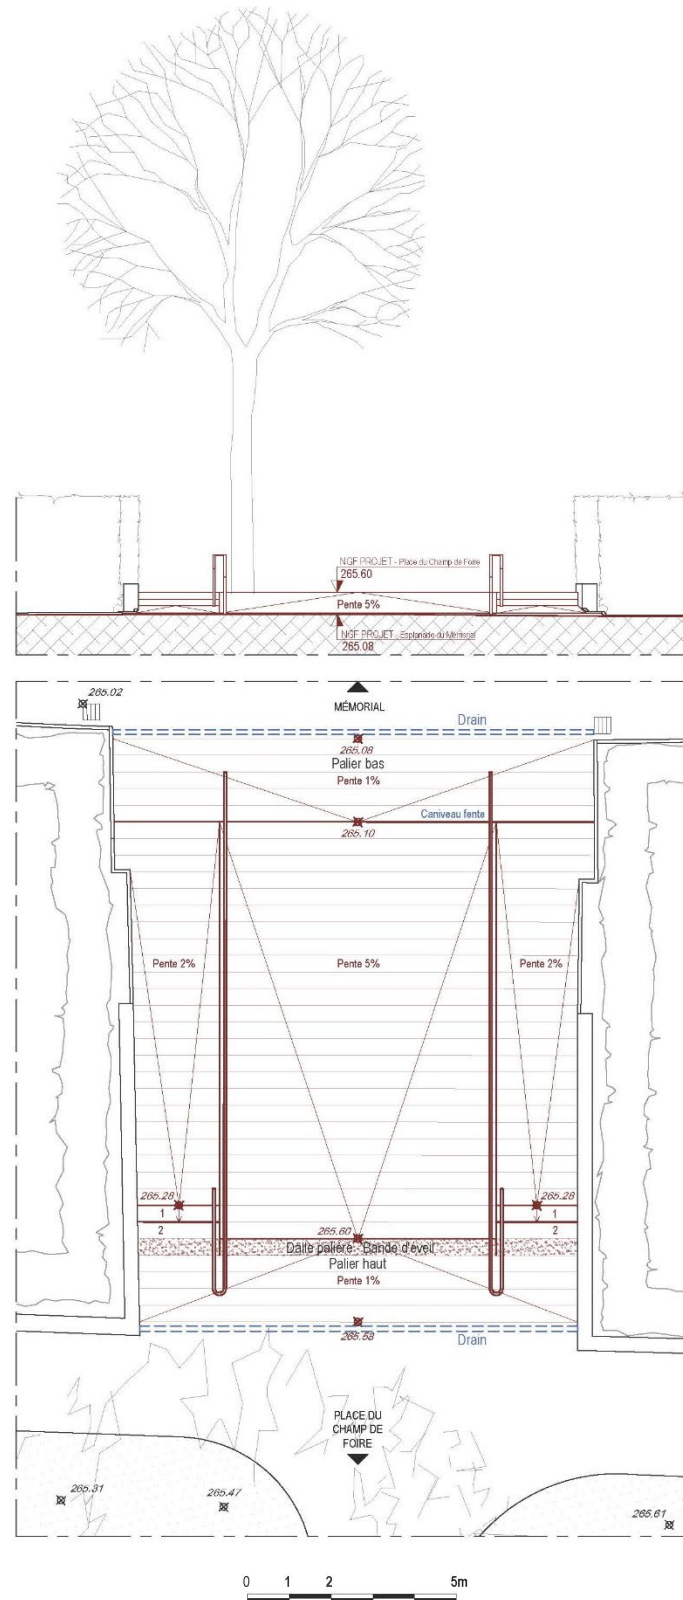
En ce qui concerne **l'accessibilité** à l'esplanade depuis le champ de foire, non conforme du fait que la rupture de niveau est traitée par un emmarchement, il apparaît nécessaire de proposer l'intégration d'un plan incliné, sans perdre toutefois l'emmarchement qui fait partie de la composition d'origine.

Proposition 1 pour la remise en accessibilité de l'entrée sud du site :
Plan incliné central pour accès PMR et 2 emmarchements latéraux
