Haute-Vienne
ORADOUR-SUR-GLANE
Village martyr et mémorial

RESTAURATION ET ACCESSIBILITE DU MEMORIAL

Mars 2025

RAPPORT PHOTOGRAPHIQUE

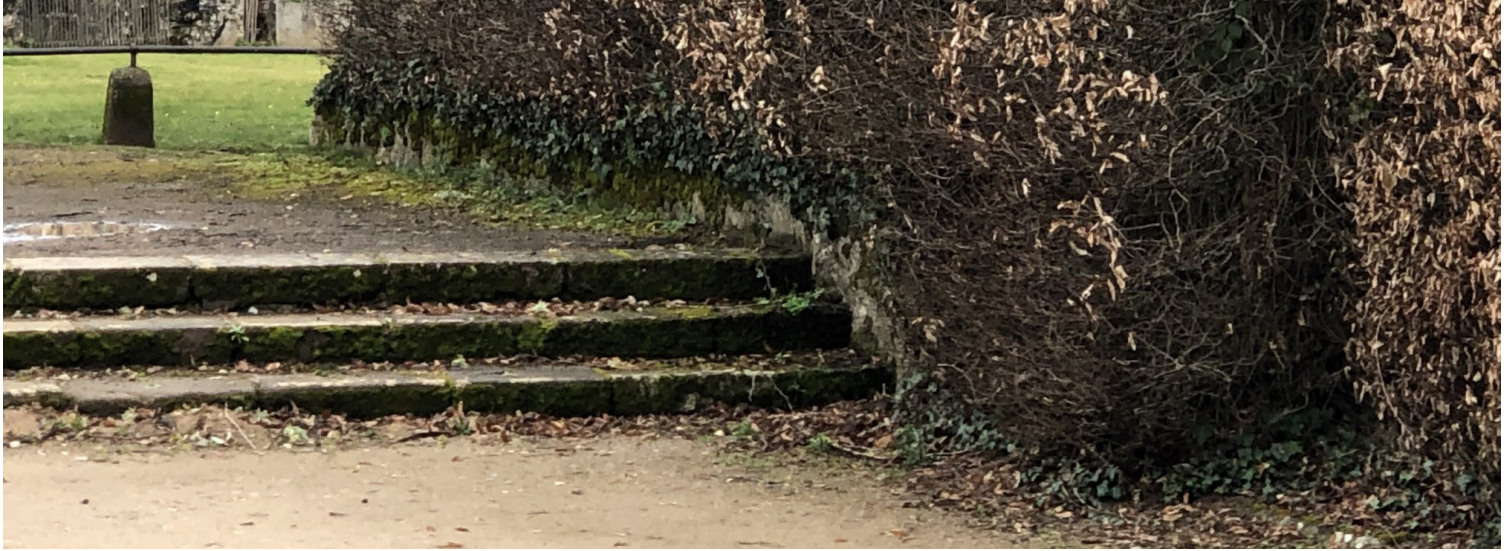
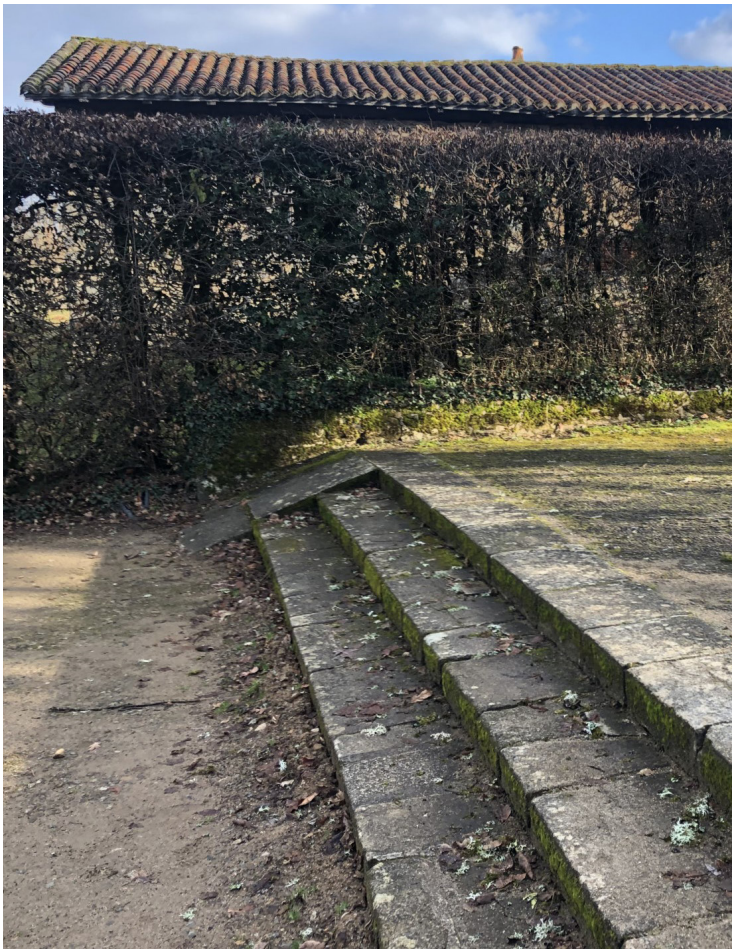
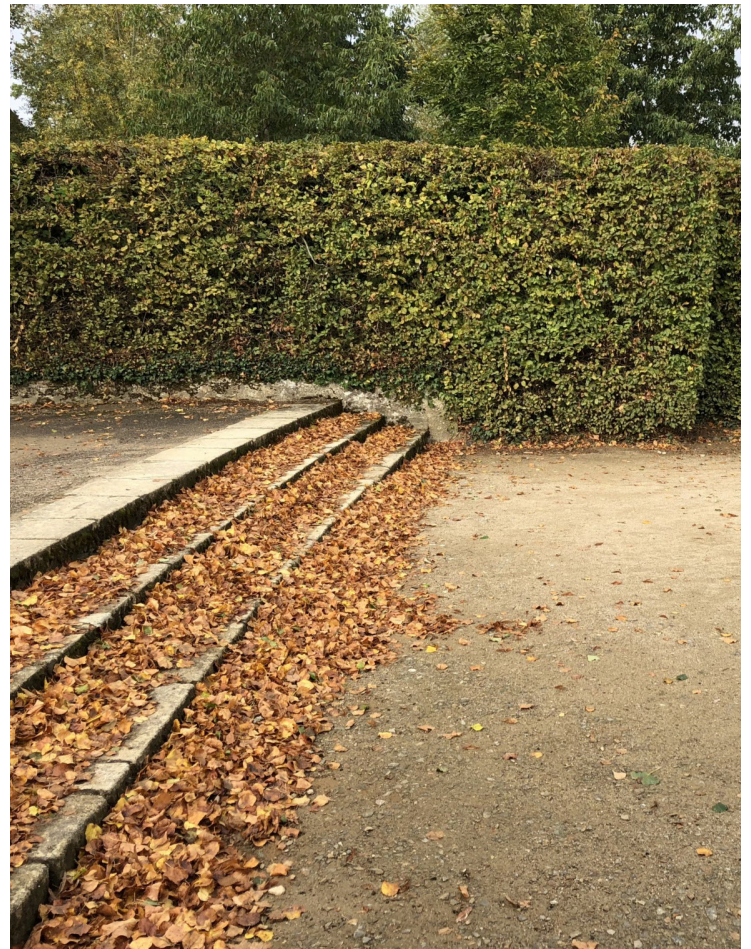
*Emmarchement sud
Accès depuis Village martyr*

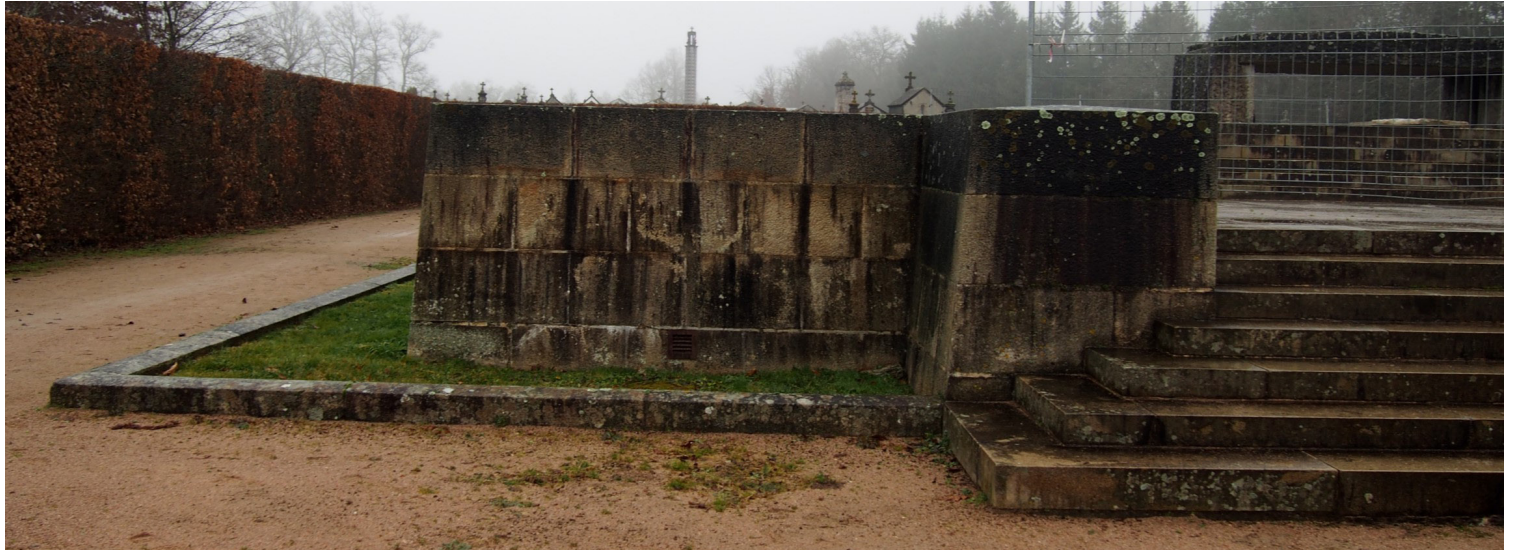
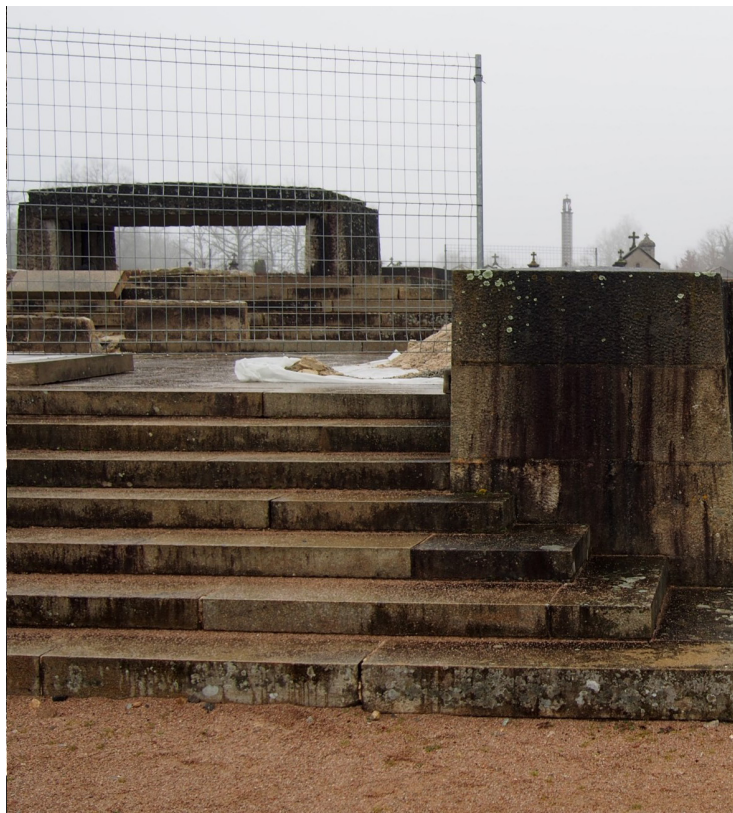
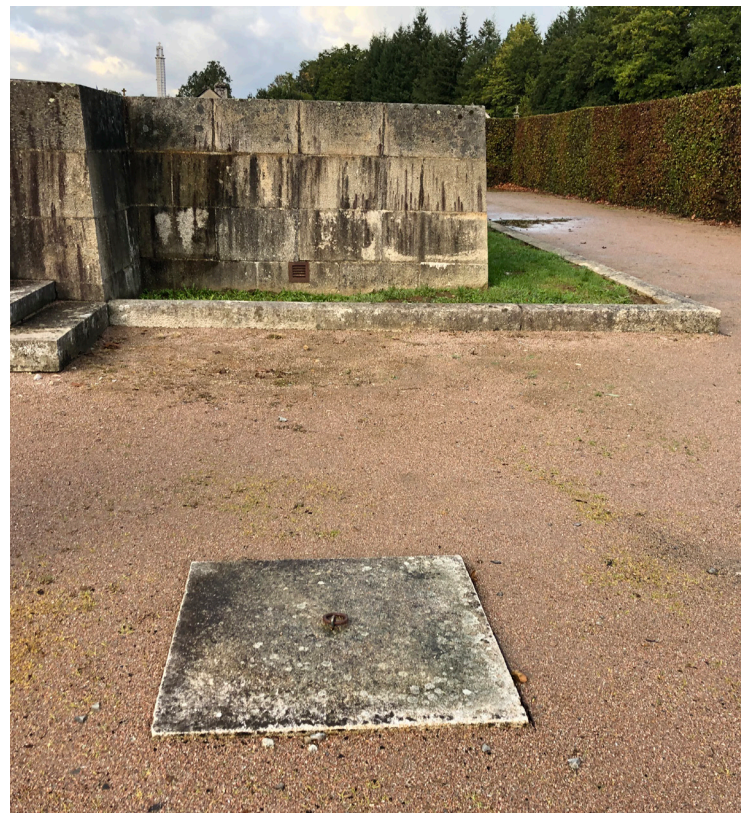
*Emmarchement bas du mémorial
Escalier sud*

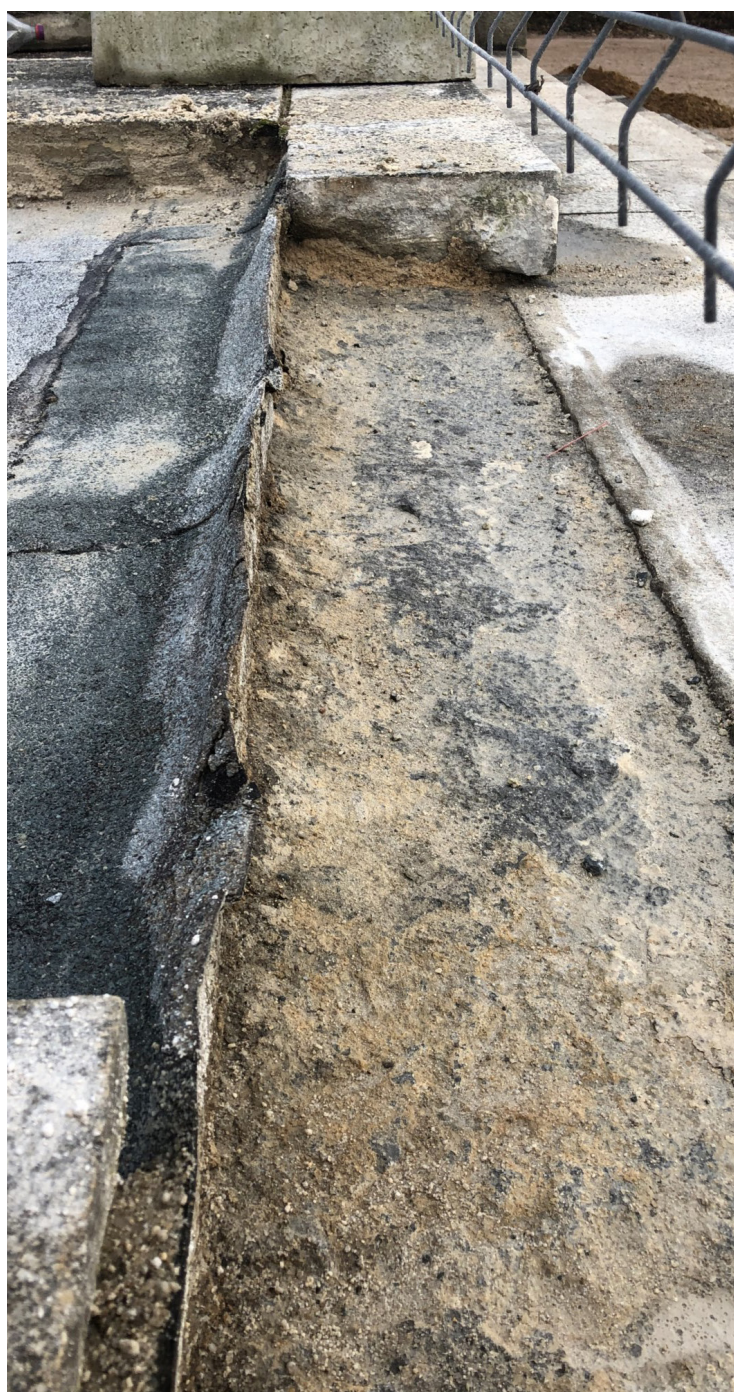
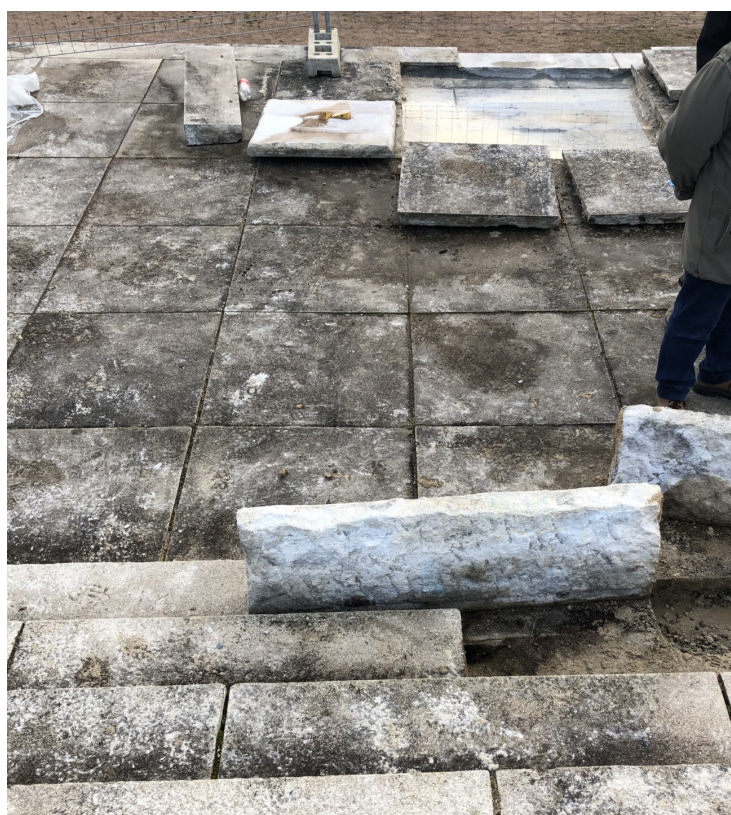
Sondages sud de l'édifice :

- Terrasse basse
- Première marche de l'emmarchement haut (problème de relevé étanche, avec un joint ouvert qui provoque des entrées d'eau).

Les sondages ont montré la présence d'eau au-dessous du mortier de pose (photos réalisées hors période de précipitations). Le mortier est trempé.

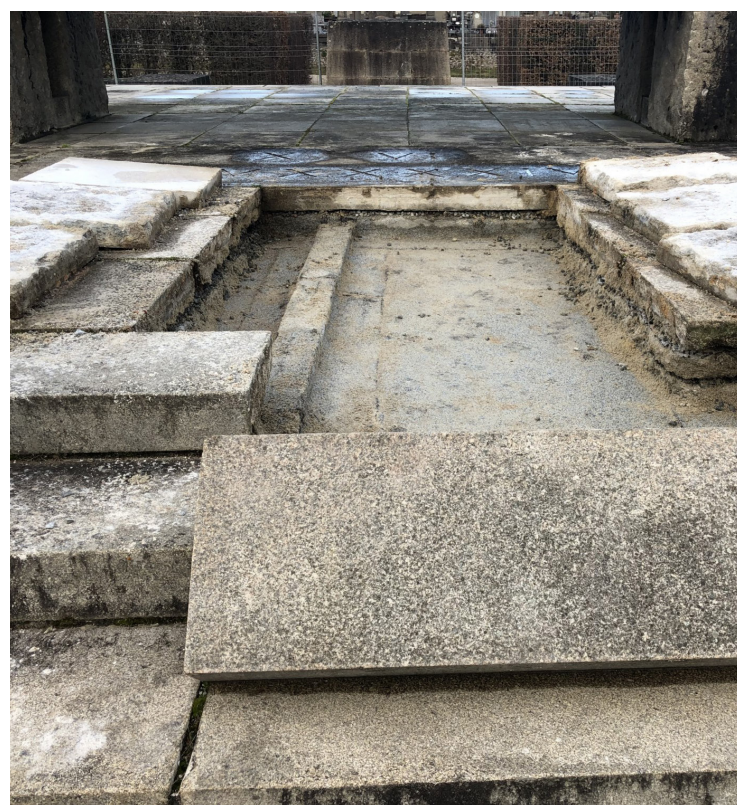
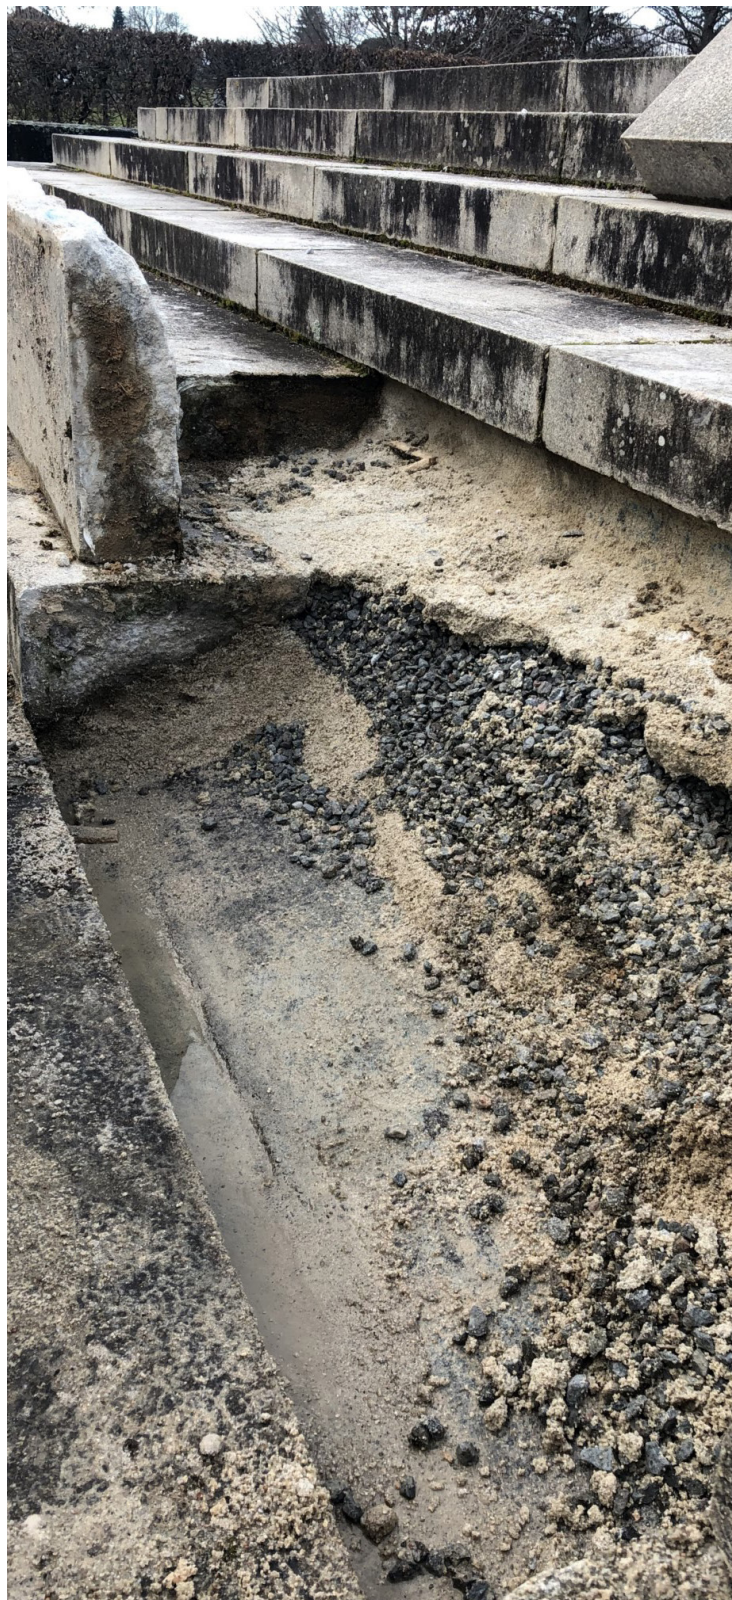
Sondages sud de l'édifice :
 - Terrasse haute
 - Première marche de l'em-
 marchement haut

Note : Les sondages
 permettent d'identifier les
 remontées d'étanchéité de
 long du compartimentage

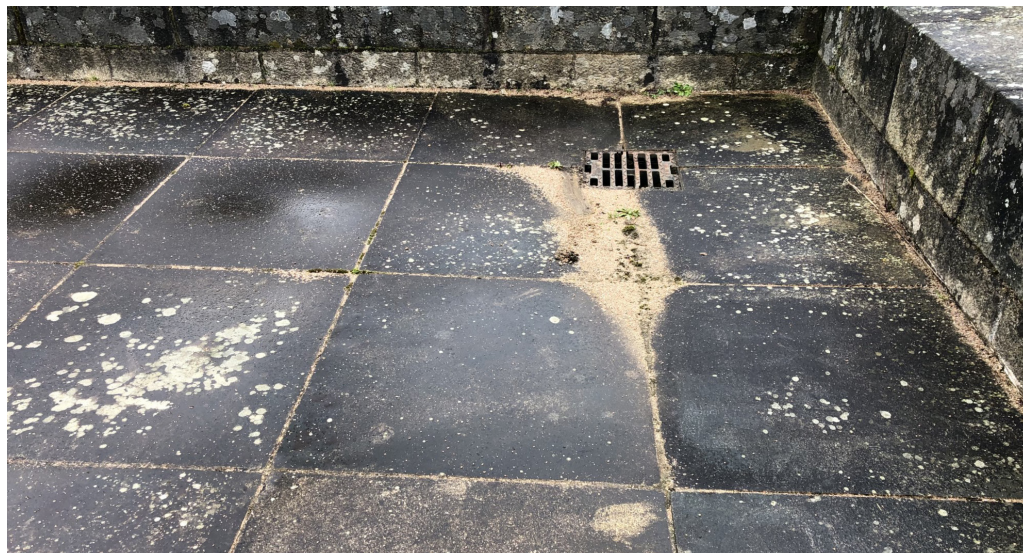
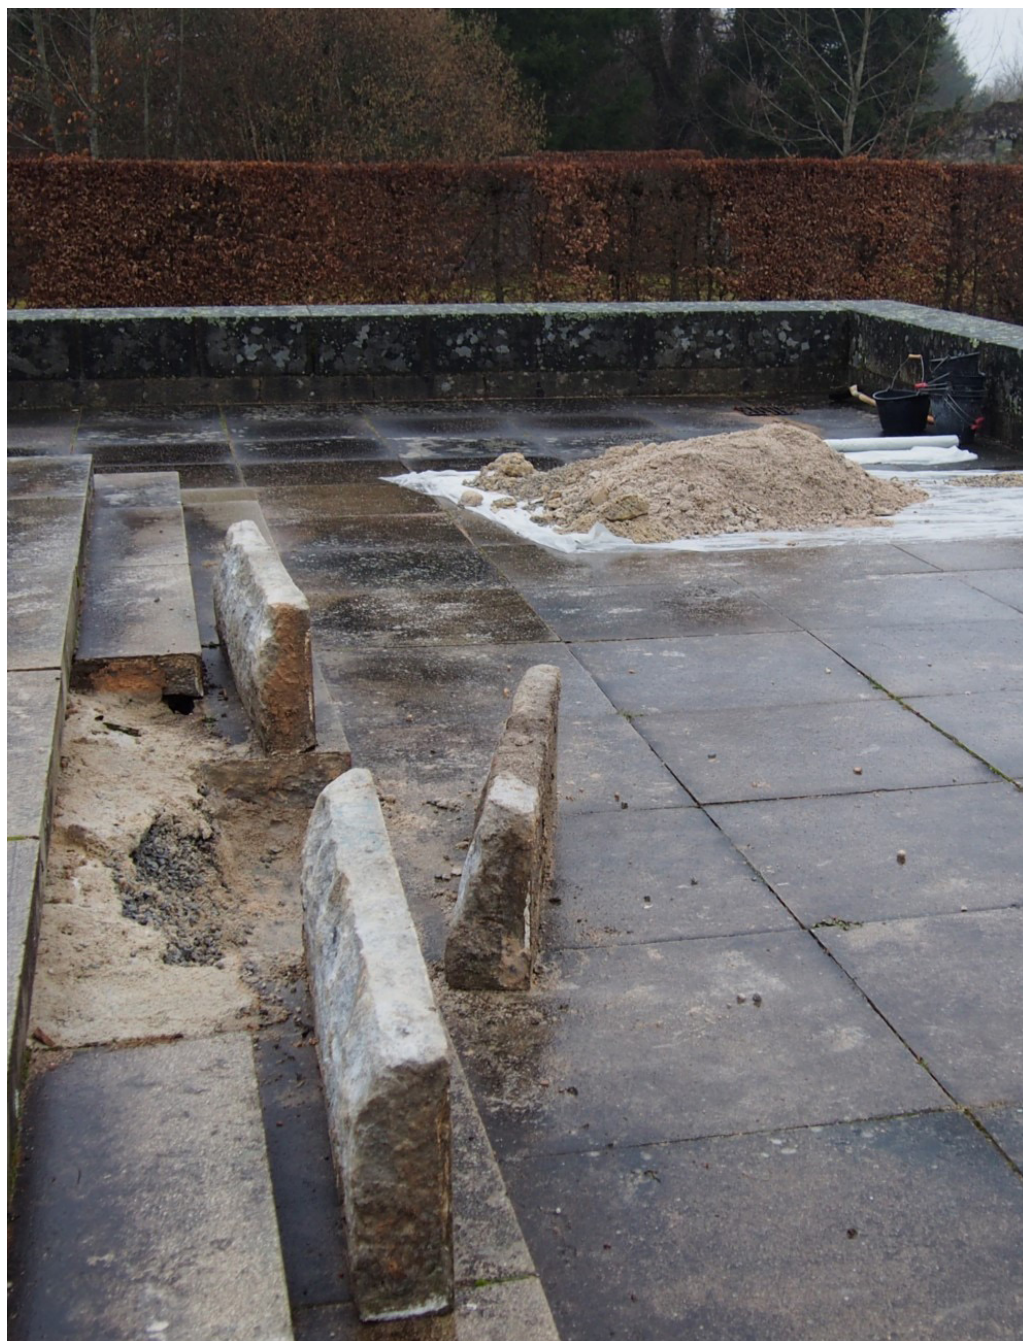
Sondages zones des avaloirs :
Les regards et grilles
modifiés en 2010 restent peu
profonds (15cm). Du sable,
issu du mortier de pose / de
joint, est en rétention dans
le fond du regard qui est
rapidement engorgé dans les
moments de fortes pluies.

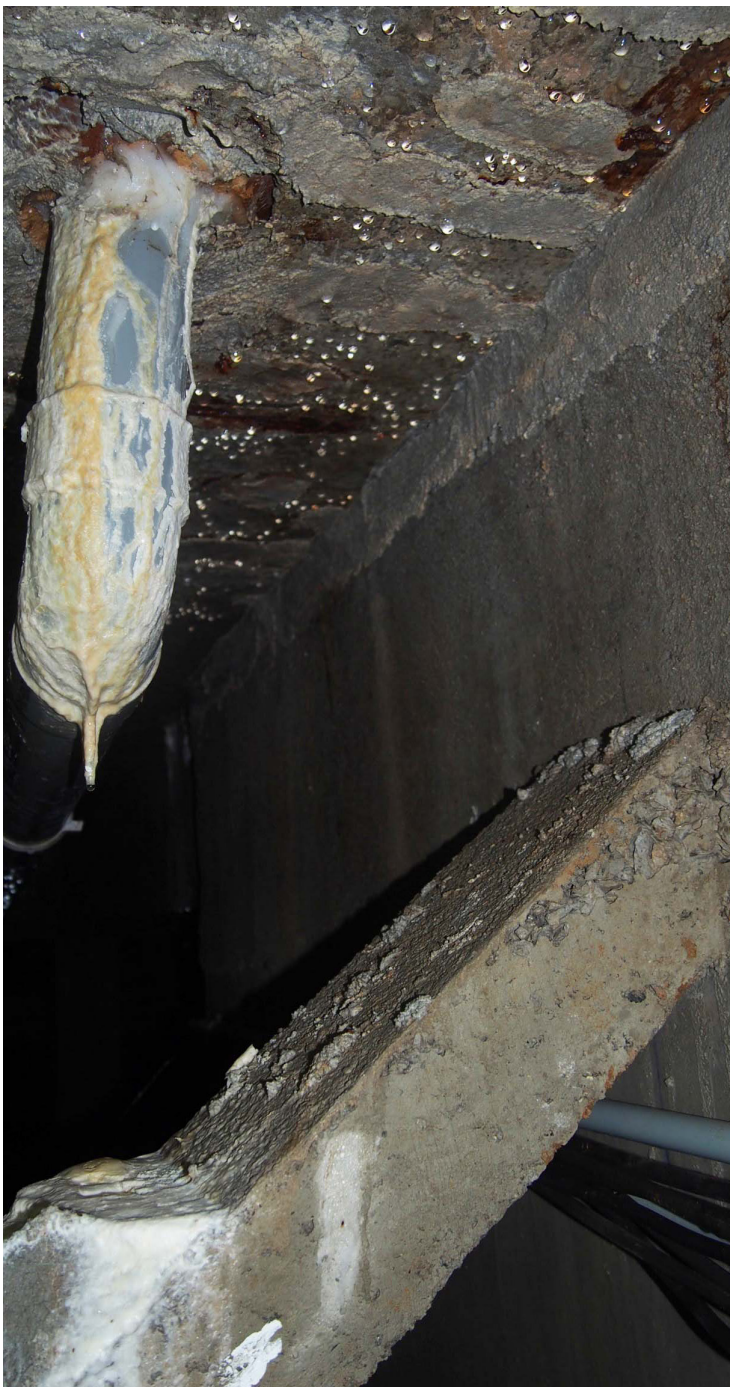
*Vestiges des anciens réseaux en grès
Réseaux PVC issus des travaux de 2010, avec joint silicone apparent*

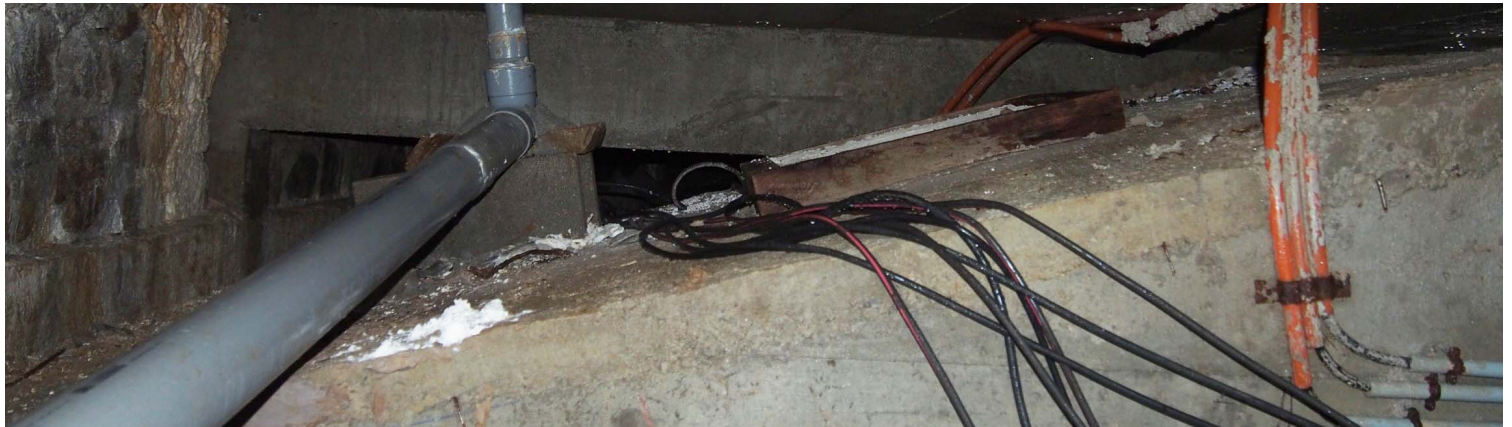
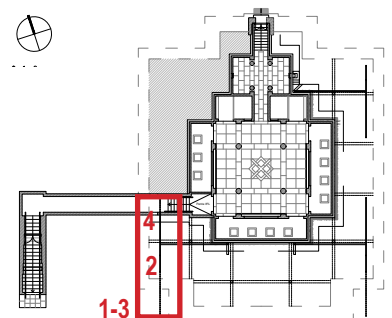
*Fuites au droit des réseaux PVC
Installation posée ponctuellement sur parpaing*
