Coupe de repérage - Coupe CC' transversale nord-sud
Document graphique établi à partir des plans d'origine
de l'entreprise Degaine et de M. J. Creuzot, A.C.M.H.

87 - ORADOUR-SUR-GLANE, Village martyr	Restauration - Accessibilité du Mémorial	Mars 2025	PRO 17
ASSAINISSEMENT ET ETANCHÉITÉ TERRASSE		État existant	
Maîtrise d'ouvrage : Direction Régionale des Affaires Culturelles - 6, rue Haute-Comédie - 87036 LIMOGES - Tél. : 05 55 45 66 00		Ech. : 1/20-1/5	
Maîtrise d'œuvre : Pascal PRUNET, A.C.M.H. - 66, rue des Binelles 92310 SÈVRES - Tél. : 01 46 26 75 62 - E-mail : prUNET.architecture@wanadoo.fr

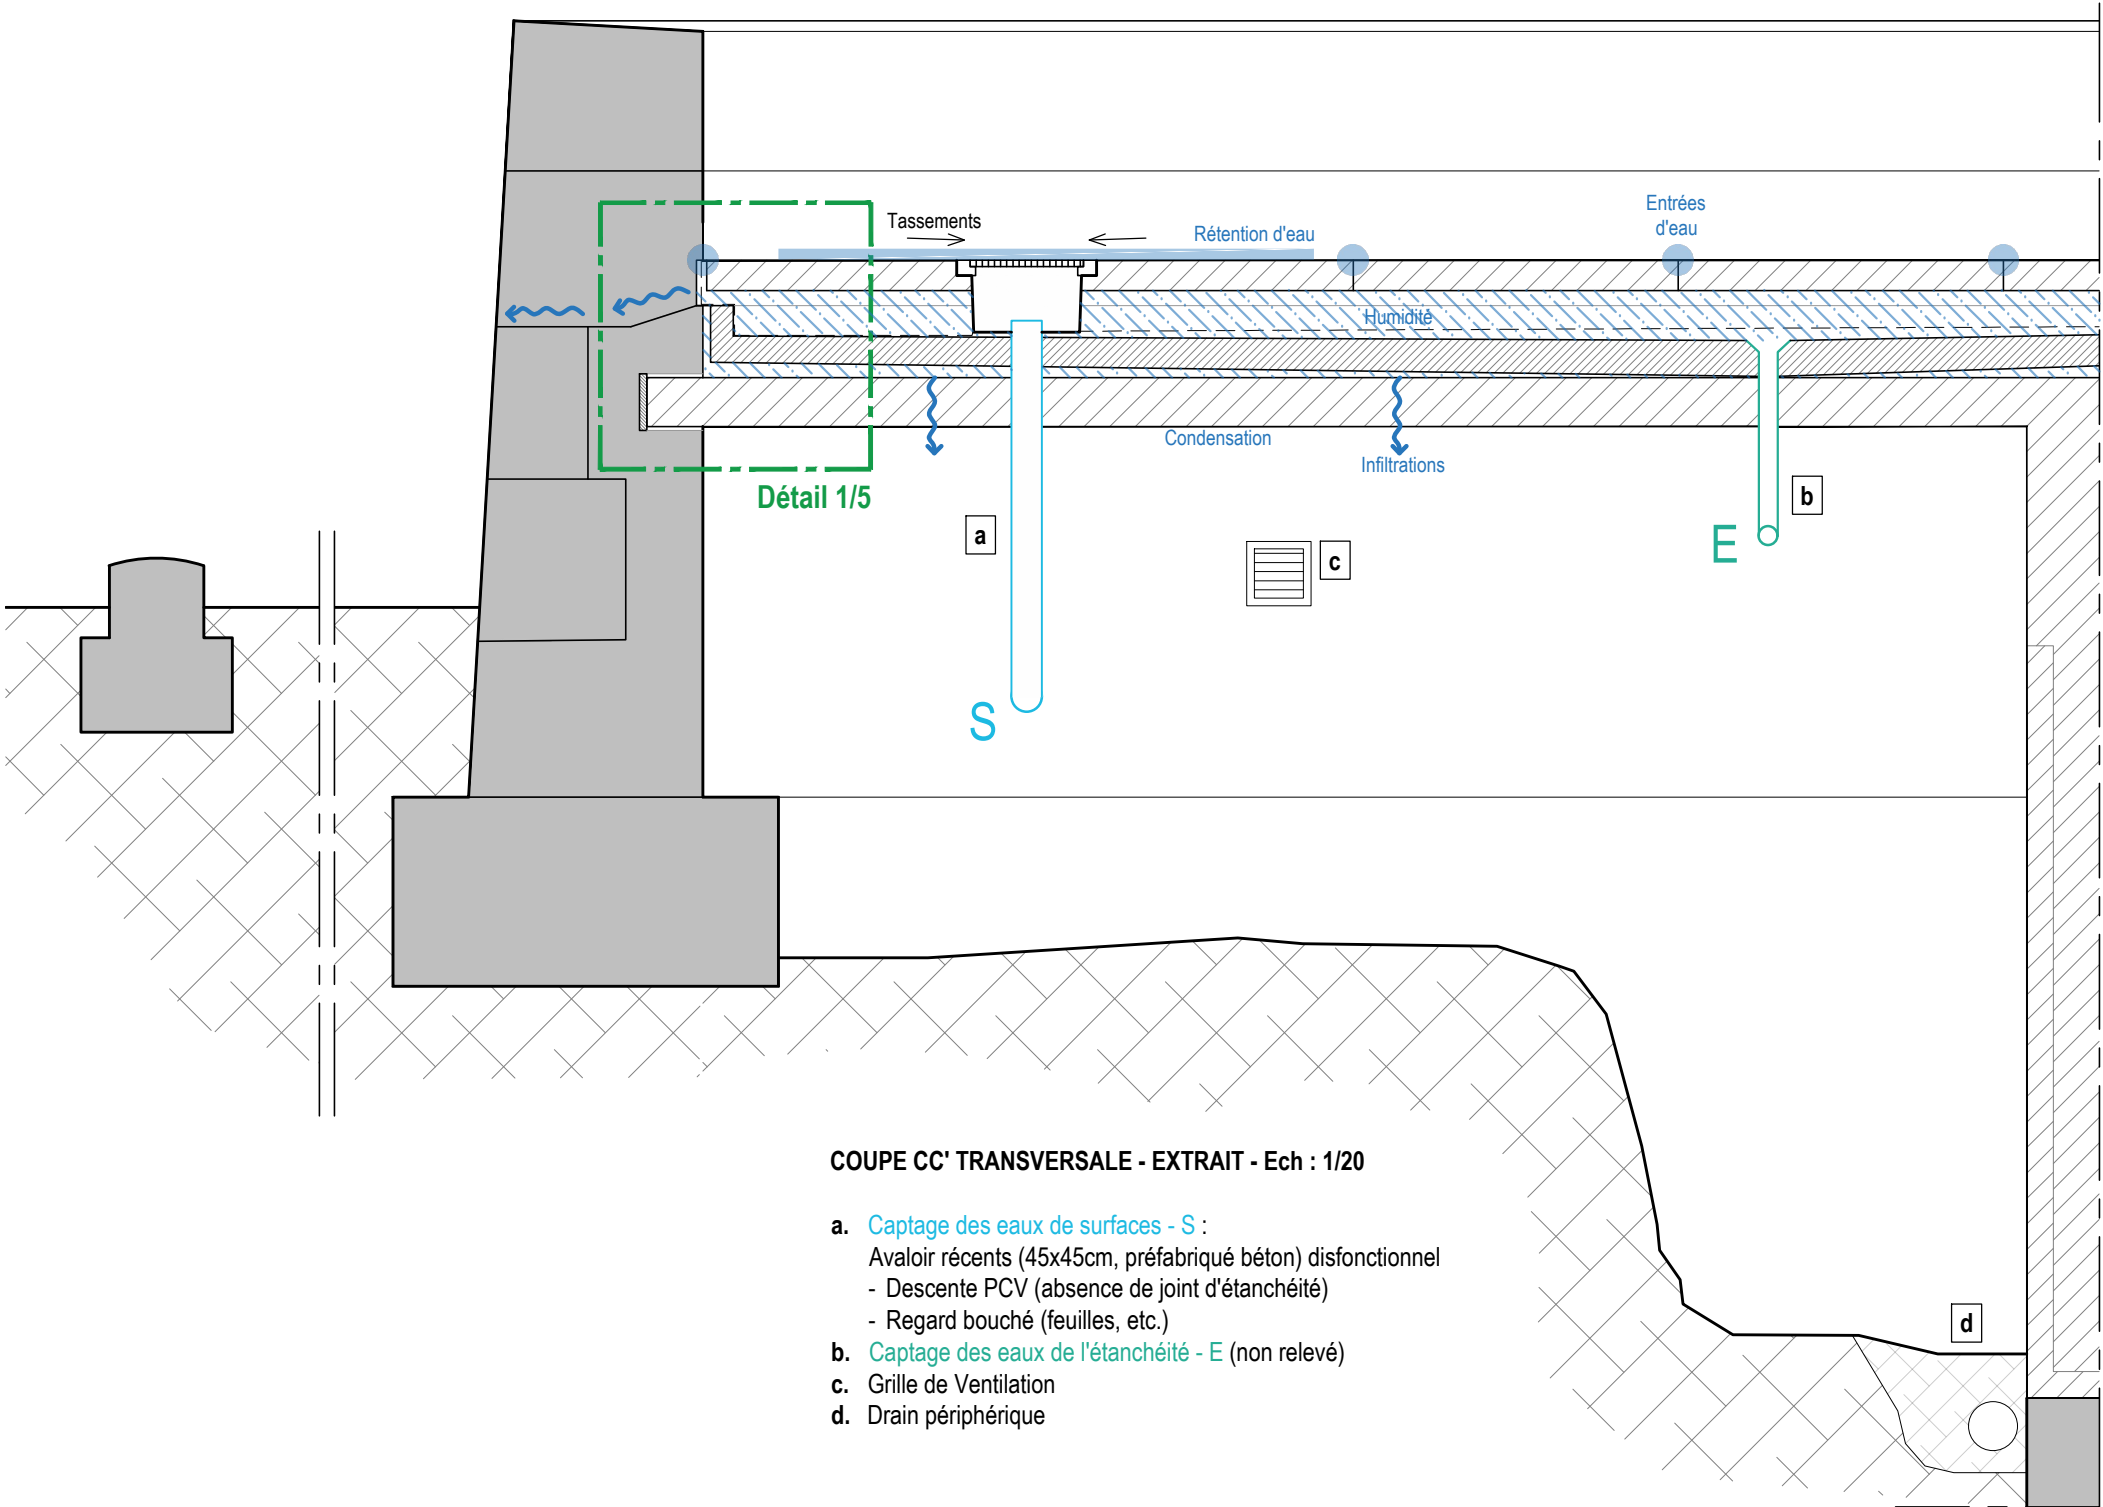
COUPE CC' TRANSVERSALE - EXTRAIT - Ech : 1/20

- a. Captage des eaux de surfaces - S :
Avaloir récents (45x45cm, préfabriqué béton) disfonctionnel
- Descente PCV (absence de joint d'étanchéité)
- Regard bouché (feuilles, etc.)
- b. Captage des eaux de l'étanchéité - E (non relevé)
- c. Grille de Ventilation
- d. Drain périphérique

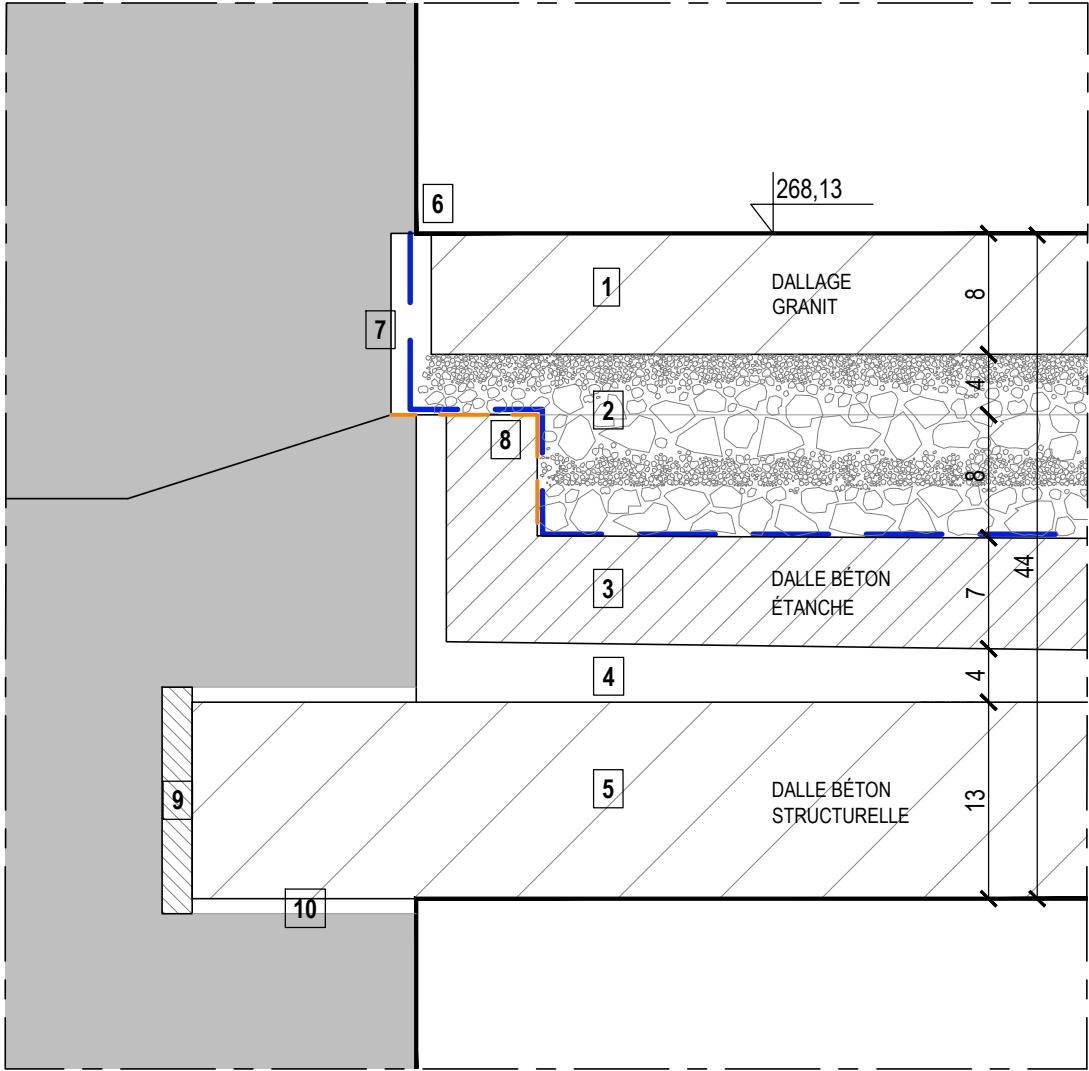
DETAIL - Ech : 1/5

- Dalle granit (carré 86x86cm)
- Dallage disloqué, joints lacunaires, entrées d'eau
- Forme de pose (1 à 4 couches) : sable-mortier et gravier concassé
- Tassements du mortier et du dallage, provoquant des rétentions d'eau en surface
- Dalle béton étanche flottante (Degaine), organisée en compartiments
- Vide interstitiel - Forme en mortier de chaux maigre
- Présence d'eau, infiltrations d'eau dans la dalle structurelle
- Dalle structurelle-porteuse (béton armé)
- Condensation en sous-face de plancher, formation de stalactites
- Joint périphérique mortier-sable
- Joint désagrégé
- Infiltrations dans le mur périphérique (défaut de joint de la terrasse)
- Étanchéité bitume-élastomère et remontée dans la tranchée d'engravure
- Couvre-joint cuivre (Entreprise Degaine) déposé lors des travaux de 2010
- Liège expansé pur
- Chape ciment
