Saint-Thégonnec, le 06/12/2021

ANALYSE RADON

CEI MELGVEN (Octobre à Décembre 2021)

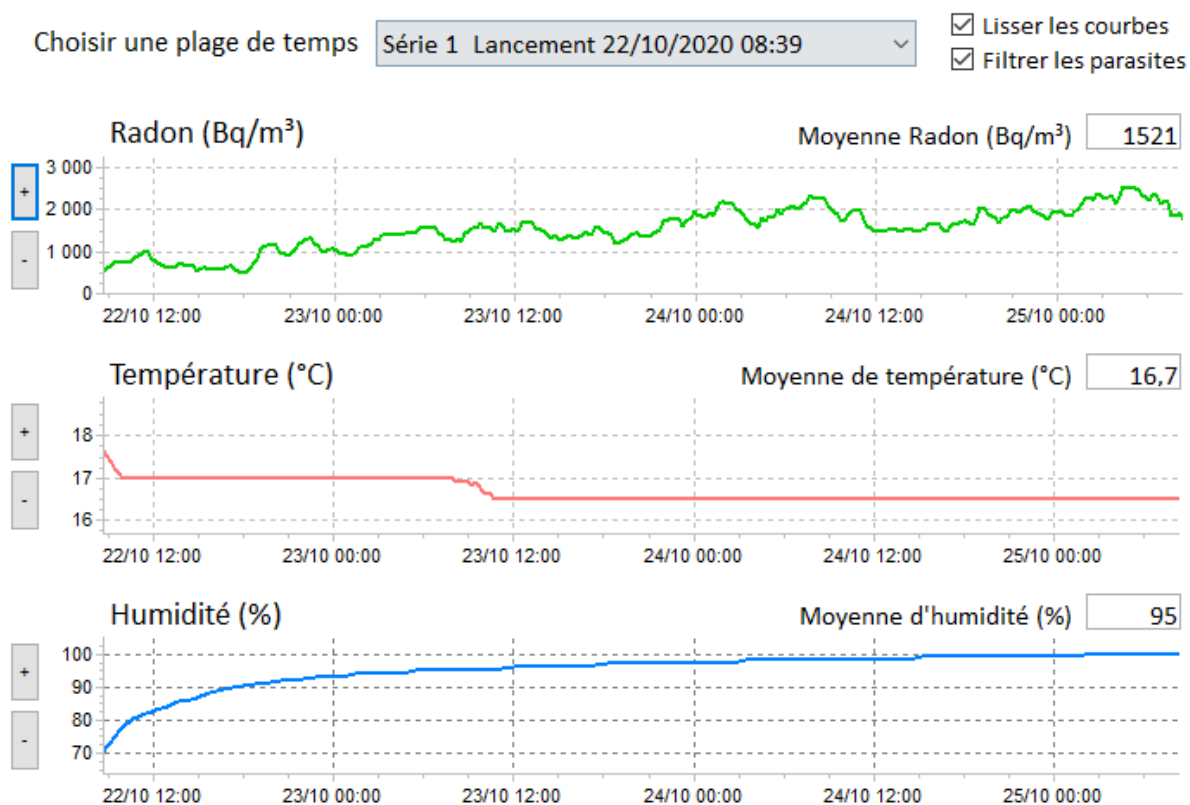
6.1 - Mesures vide sanitaire

Série de mesures n°1 :

Du 22 octobre 08h27 au 25 octobre 08h28

7.5 - Analyse des mesures vide sanitaire (>1000 bq/m³)

L'avis d'un expert doit être recherché afin de remédier à ce taux anormalement élevé puis des mesures complémentaires seront réalisées par l'organisme agréé « VERITAS » si des travaux sont engagés.

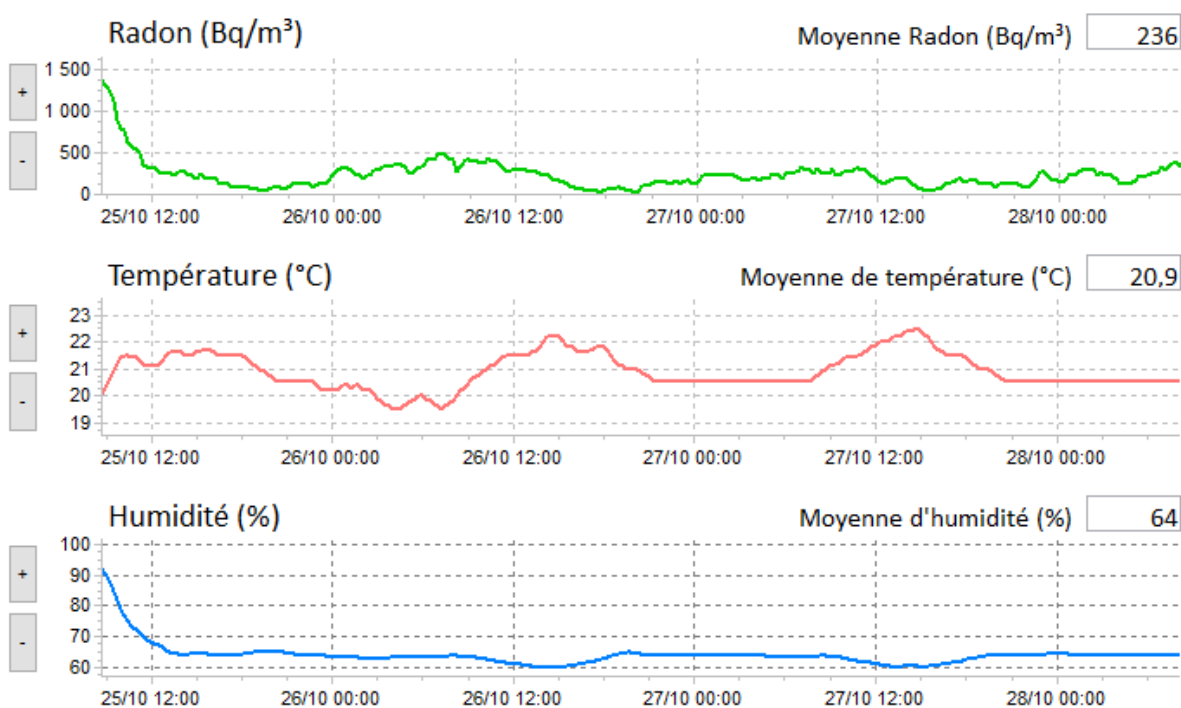
6.2 - Mesures bureau chef de centre

Série de mesures n°2 :

Du 25 octobre 08h30 au 28 octobre 08h19

7.2 - Analyse Bureau chef de centre et bureau 1 chef d'équipe (>100 bq/m³ et <300 bq/m³)

Dans ces locaux le taux de radon mesuré est de 236 et 225 bq/m³ inférieur au seuil de 300 bq/m³. Cependant le PHS recommande une aération régulière (au moins 15 mn/jour) afin de maintenir un seuil le plus bas possible de concentration de radon et si possible < à 100 bq/m³.

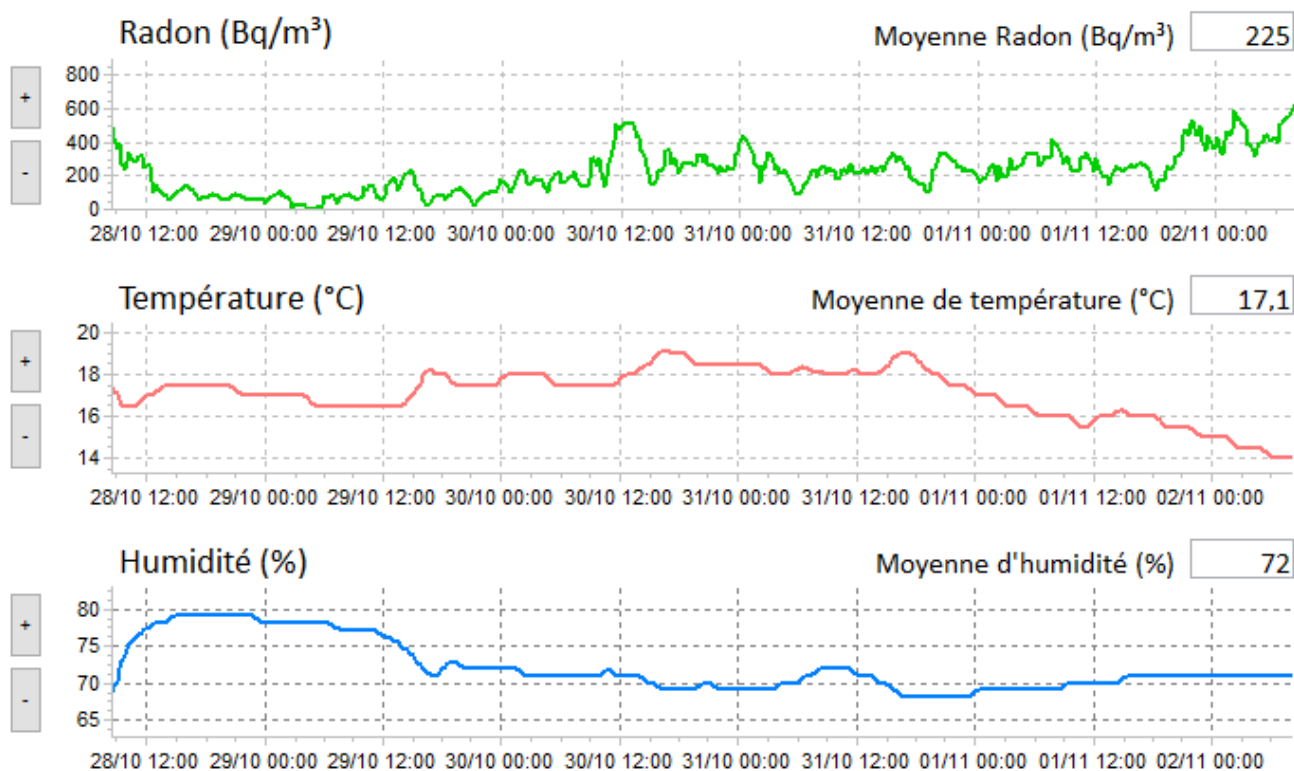
6.3 - Mesures bureau 1 des chefs d'équipe

Série de mesures n°3 :

Du 28 octobre 08h20 au 2 novembre 07h25

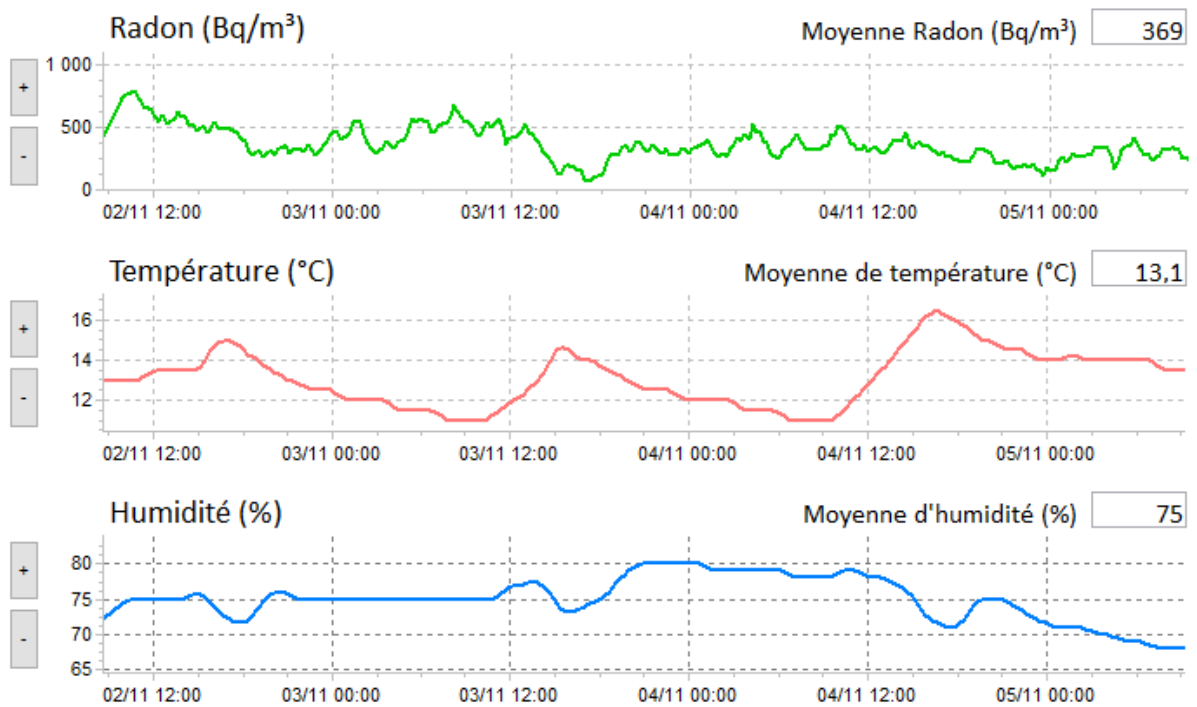
6.4 - Mesures bureau 2 des chefs d'équipe (ex-salle de réunion)

Série de mesures n°4 :

Du 2 novembre 07h25 au 5 novembre 08h28

7.3 - Analyse des mesures bureau 2 chefs d'équipe, local archives, secrétariat (>300 bq/m³ et <1000 bq/m³)

Le taux de radon présent dans ces locaux est supérieur au seuil de 300 bq/m³ (369 bq/m³, 324 bq/m³, 478 bq/m³).

Le PHS recommande l'aération permanente et le renouvellement d'air extérieur de ces locaux. L'ouverture des fenêtres au moins deux fois par jour (15mn) matin et après-midi est une solution ainsi que l'ouverture des portes d'accès à ces locaux.

Vérifier que les barrettes d'aération naturelle des ouvrants extérieurs ne soient pas obturés,

Une solution consisterait à augmenter l'entrée d'air naturelle dans ce local par rabotage sur quelques centimètres du bas de la porte d'accès et l'ajout d'un dispositif de ventilation naturelle sur cette même porte.

Rechercher les causes possibles de remontée du radon par le sol (présence de fissures, passages de câbles, etc.)

Le remplacement du groupe de ventilation et d'assainissement ainsi que l'ajout d'une bouche d'aération pourrait permettre un abaissement significatif du taux de radon.

Si ces solutions ne permettent pas la réduction du niveau de radon après une nouvelle série de mesure au moyen d'un capteur AER+ des solutions techniques devront être envisagées (ventilation spécifique du local par exemple).

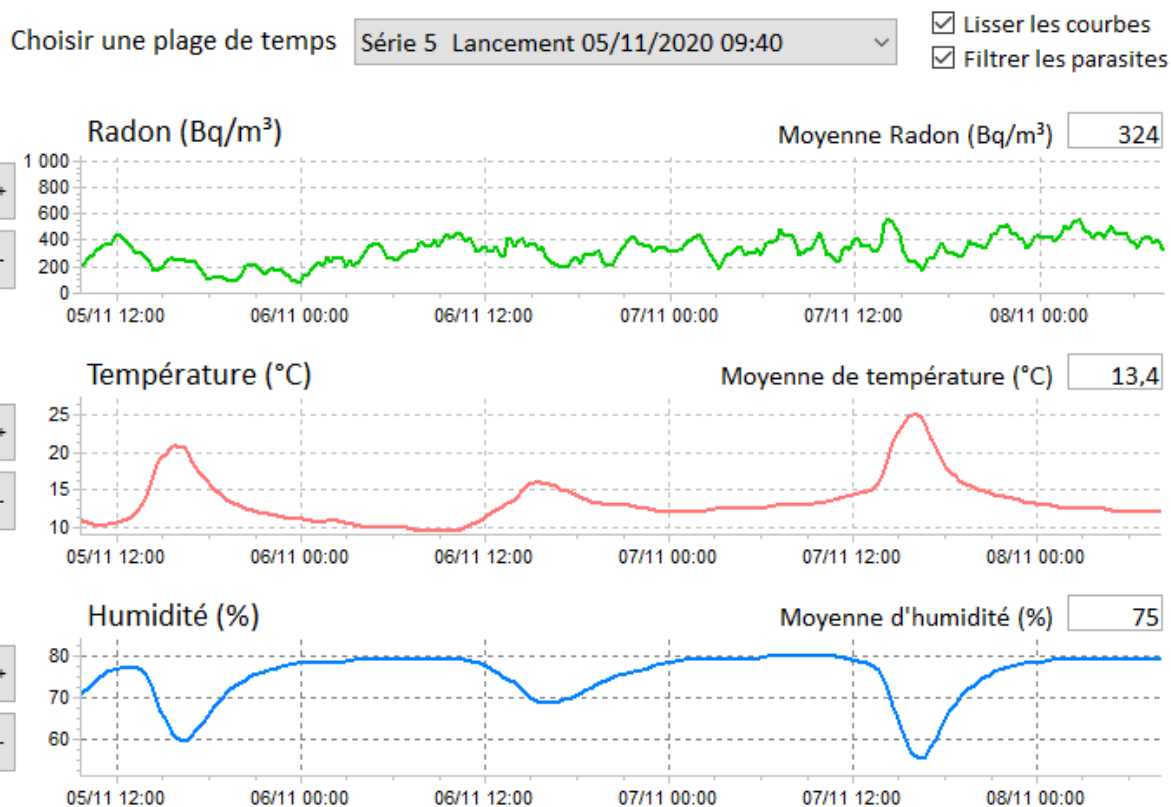
6.5 - Mesures local agents

Série de mesures n°5 :
Mesures radon CEI MELGVEN :
Du 5 novembre 08h29 au 8 novembre 07h26

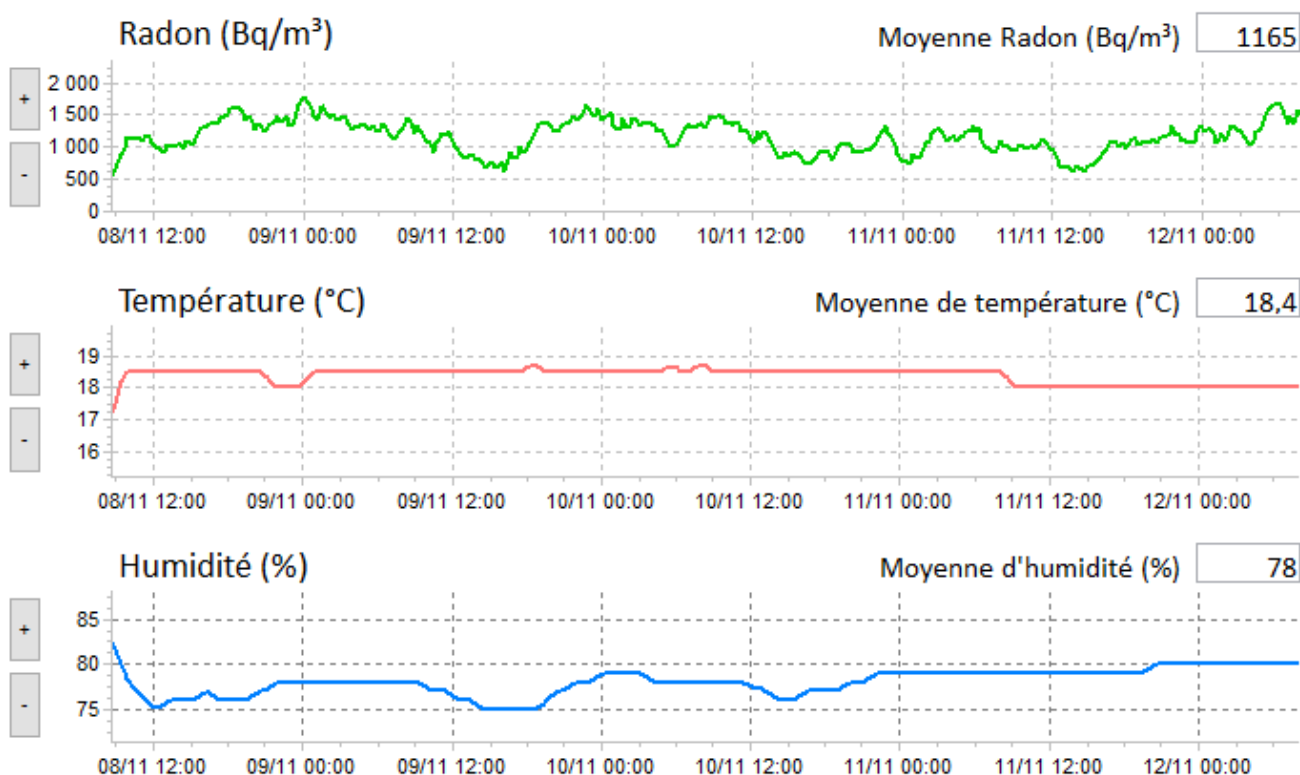
6.6 - Mesures local technique

Série de mesures n°6 :

Du 8 novembre 07h26 au 12 novembre 07h25

7.4 - Analyse des mesures local technique (>1000 bq/m³)

Le PHS recommande de laisser la porte du local technique ouverte en permanence.

Mettre en place une affiche de présence de radon afin d'informer les agents et interdire l'accès au local.

Rechercher les causes possibles de remontée du radon par le sol au niveau du local technique (présence de fissures, passages de câbles, fissures, etc.)

Réaliser une nouvelle série de mesure au moyen d'un capteur AER+

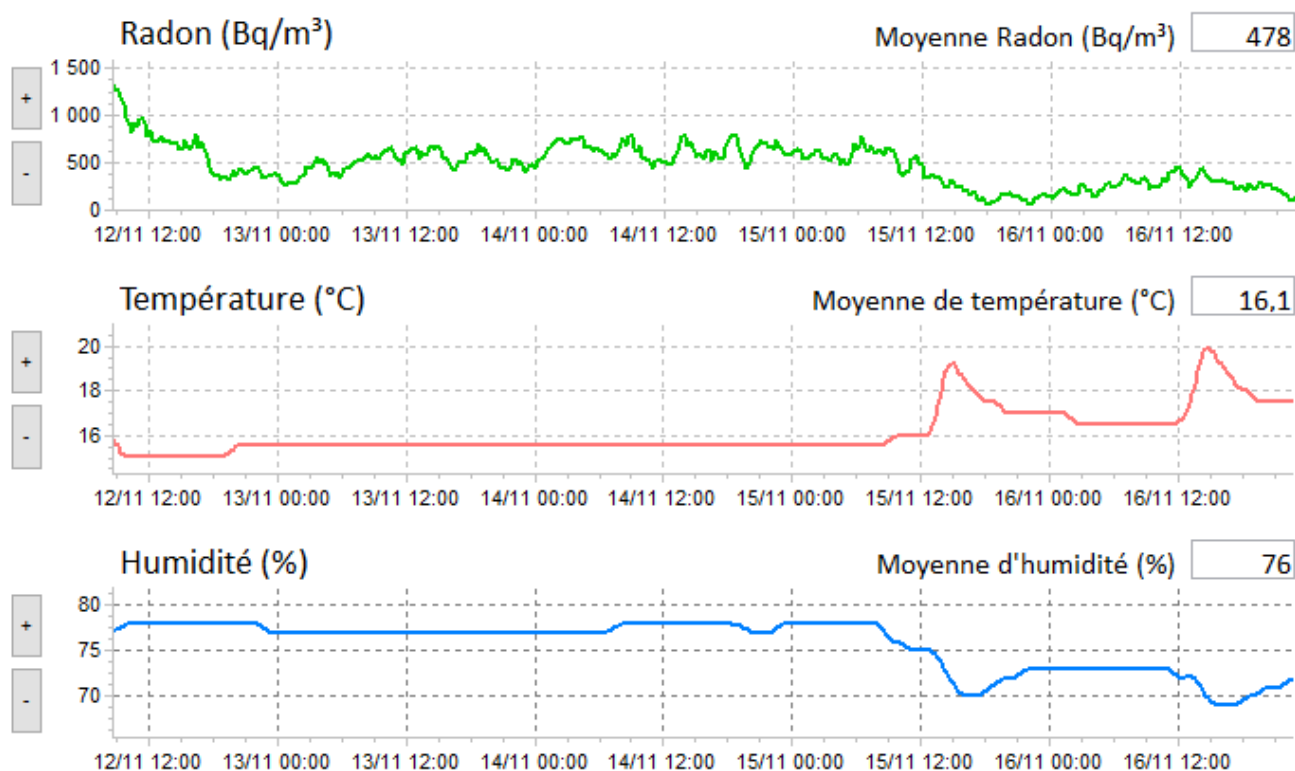
6.7 - Mesures local archives

Série de mesures n°7 :

Du 12 novembre 07h25 au 15 novembre 07h25
