Saint-Thégonnec, le 16/02/2022

ANALYSE RADON (mesures complémentaires suite rapport décembre 2021)

CEI MELGVEN (Janvier 2022)

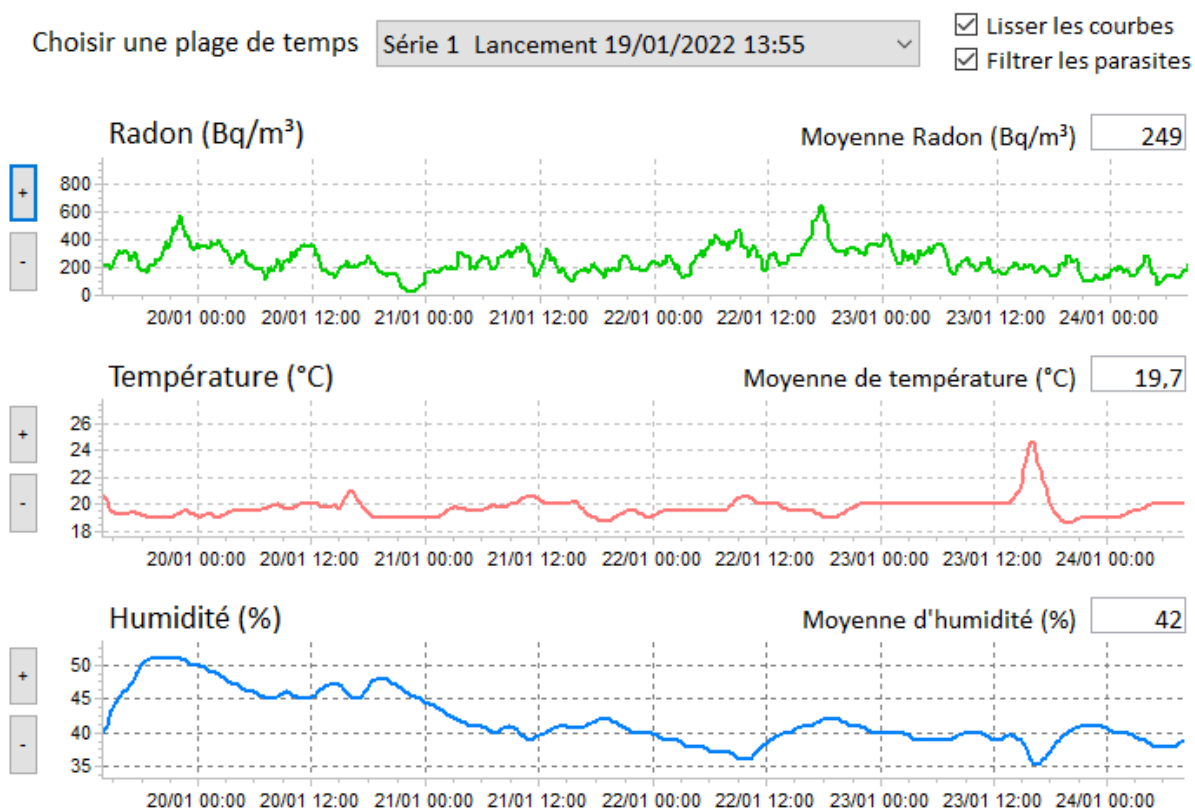
Série de mesures n°1 :

3.1 - Mesures salle de restauration

Du 19 janvier 2022 14h00 au 24 janvier 2022 08h15

Dans ces locaux le taux de radon mesuré est compris entre 235 et 261 bq/m³ inférieur au seuil de 300 bq/m³. Cependant le PHS recommande une aération régulière (au moins 15 mn/jour) afin de maintenir un seuil le plus bas possible de concentration de radon et si possible < à 100 bq/m³.

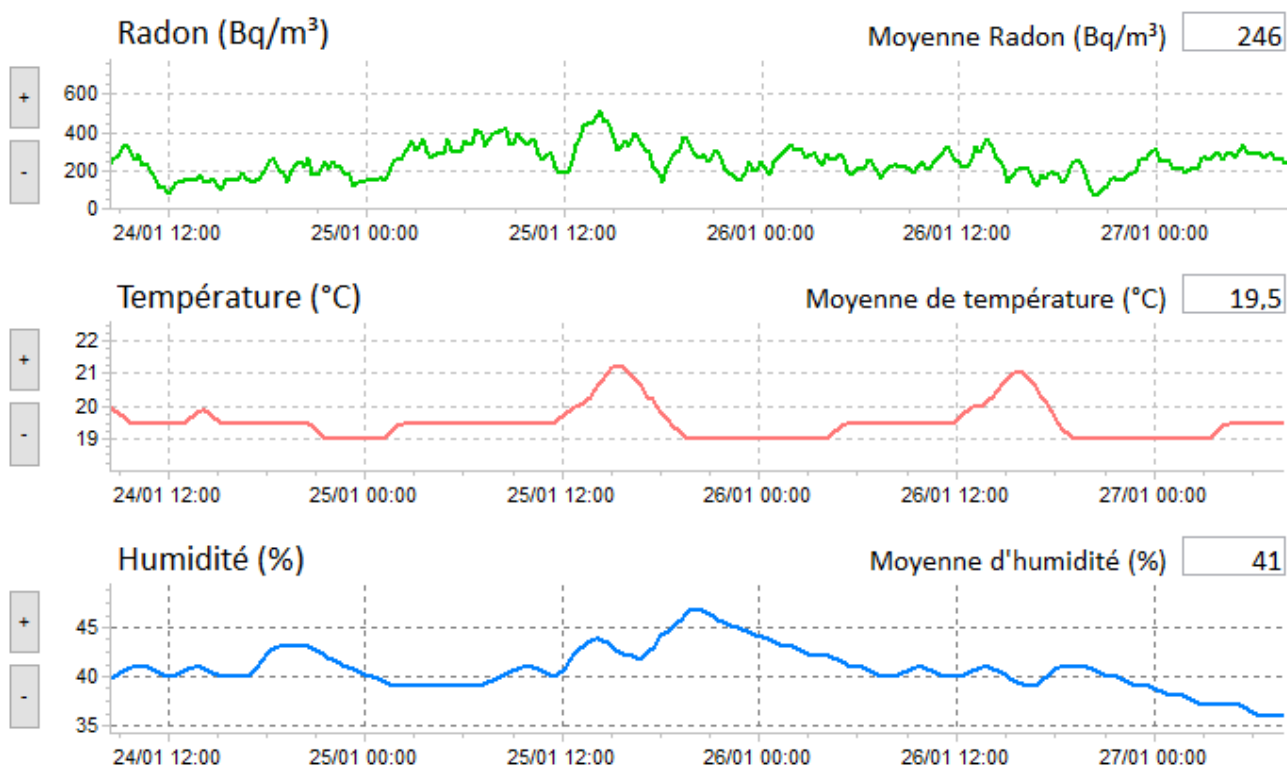
Série de mesures n°2 :

3.2 - Mesures salle de repos

Du 24 janvier 2022 08h15 au 27 janvier 2022 08h02

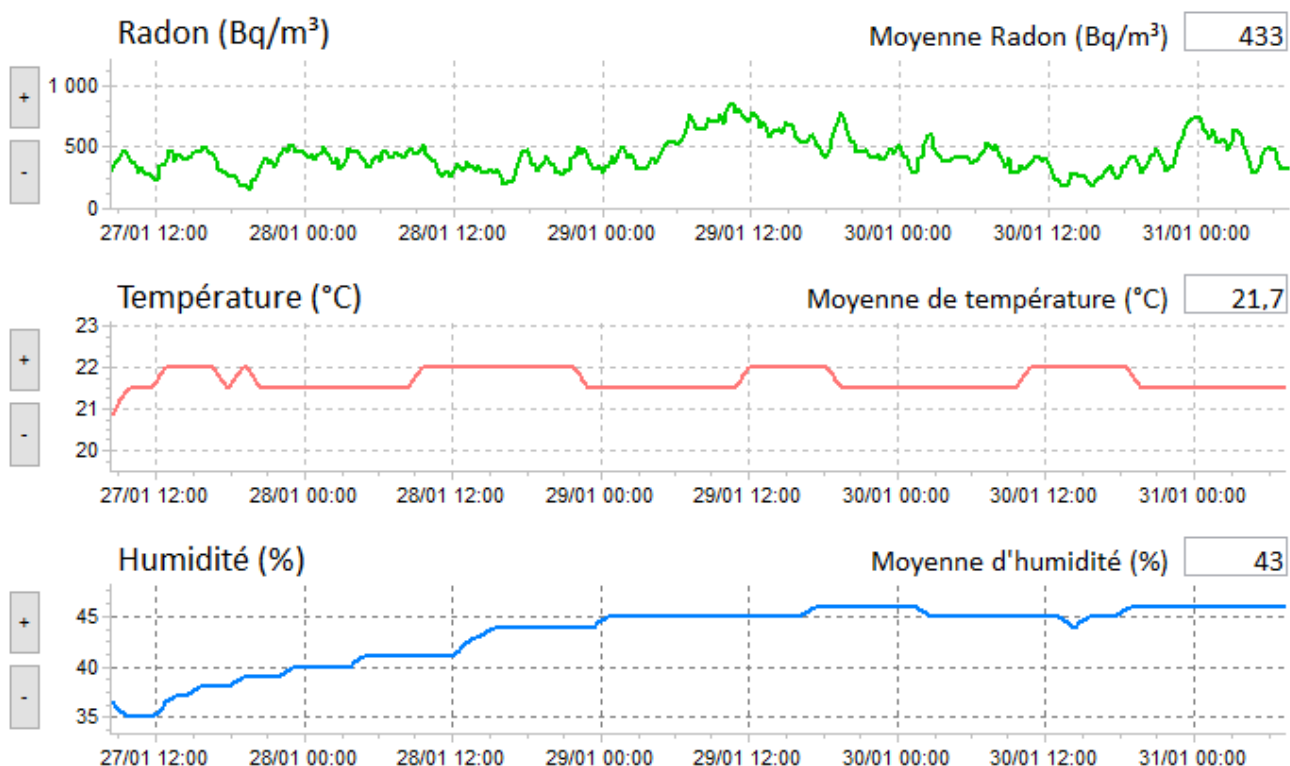
Série de mesures n°3 :

3.3 - Mesures chambre de veille n°1

Du 27 janvier 2022 08h03 au 31 janvier 2022 07h33

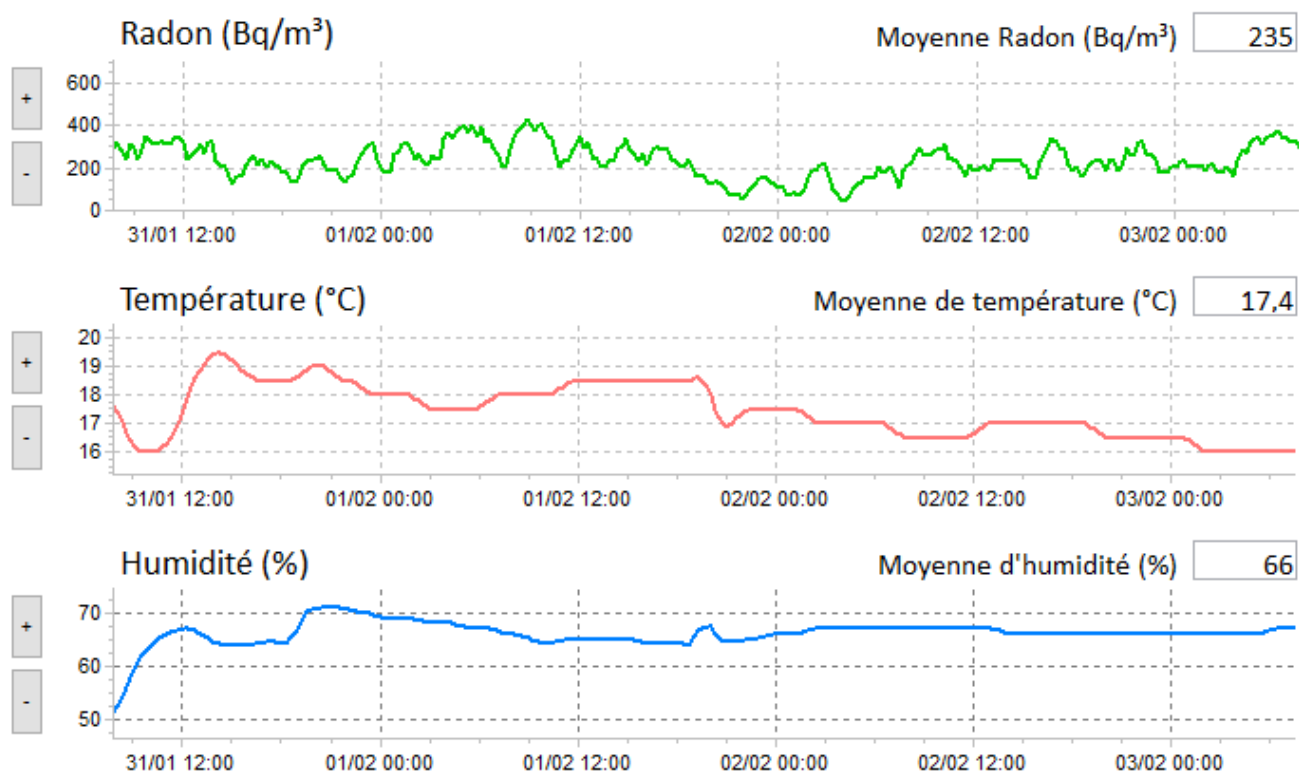
Série de mesures n°4 :

3.4 - Mesures chambre de veille n°2

Du 31 janvier 2022 07h34 au 3 février 2022 07h39

Le taux de radon présent dans ce local est supérieur au seuil de 300 bq/m³ (433 bq/m³).

Le PHS recommande l'aération permanente et le renouvellement d'air extérieur du local. L'ouverture des fenêtres au moins deux fois par jour (15mn) matin et après-midi est une solution ainsi que l'ouverture des portes d'accès à ces locaux.

Vérifier que les barrettes d'aération naturelle des ouvrants extérieurs ne sont pas obturées,

Une solution consisterait à augmenter l'entrée d'air naturelle dans ce local par rabotage sur quelques centimètres du bas de la porte d'accès et l'ajout d'un dispositif de ventilation naturelle sur cette même porte.

Rechercher les causes possibles de remontée du radon par le sol (présence de fissures, passages de câbles, etc.)

Le remplacement du groupe de ventilation et d'assainissement ainsi que l'ajout d'une bouche d'aération pourrait permettre un abaissement significatif du taux de radon.

Si ces solutions ne permettent pas la réduction du niveau de radon après une nouvelle série de mesure au moyen d'un capteur AER+ des solutions techniques devront être envisagées (ventilation spécifique du local par exemple).

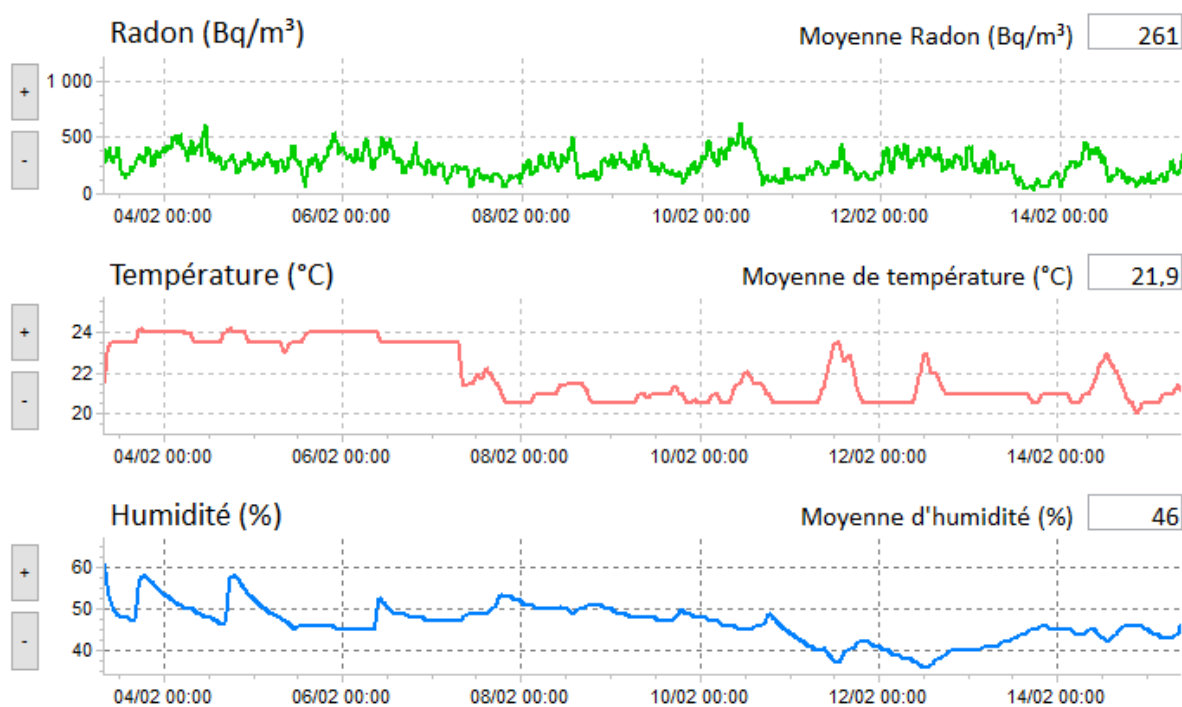
Série de mesures n°5 :

3.5 - Mesures vestiaire agents

Du 03 février 2022 07h40 au 07 février 2022 07h40
