Rapport de repérage amiante avant réalisation de travaux dans un immeuble bâti

Article R4412-97 du Code du Travail, Norme NF X 46-020

Rapport N° : 27653632/S1/1/AM-RTV_V1**Rédigé le : 16/09/2025****Référence au programme de travaux :**Programme de travaux CEI de Melgven Communiqué
le jour de l'intervention par Mail. réalisé le 13/08/2025
par

CEI DE MELGVEN

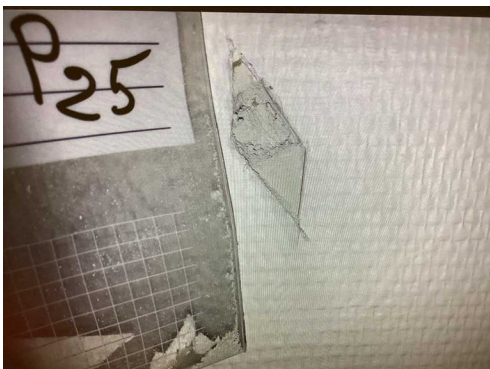
P25	ZPSO 3
RDC -> Accueil

Cloisons (légères et préfabriquées) -> Panneaux de cloisons (Liste B)

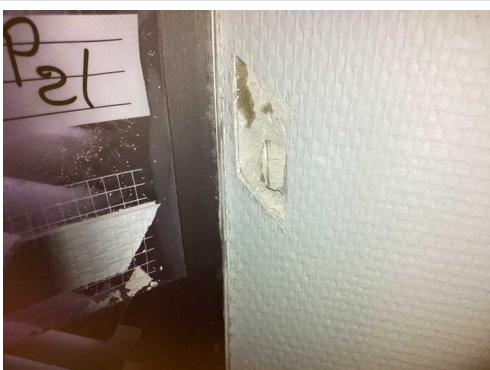
P21	ZPSO 9
RDC -> Chambre 1

Murs et cloisons maçonnées "en dur" -> Enduits lissés, projetés ou talochés

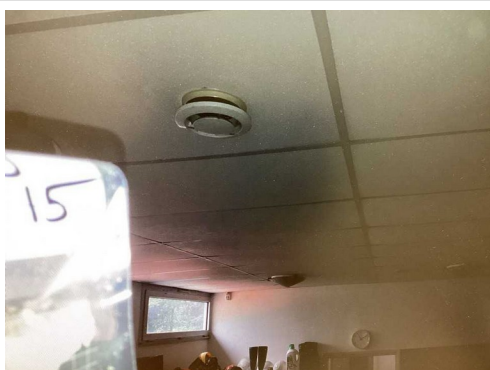
P15	ZPSO 8
RDC -> Vestiaires

Faux plafonds -> Plaques (Liste A)

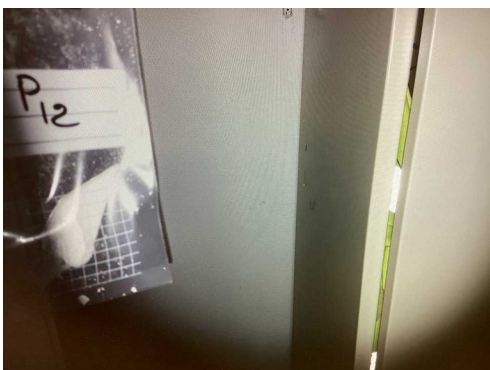
P12	ZPSO 3
RDC -> Vestiaires

Cloisons (légères et préfabriquées) -> Panneaux de cloisons (Liste B)

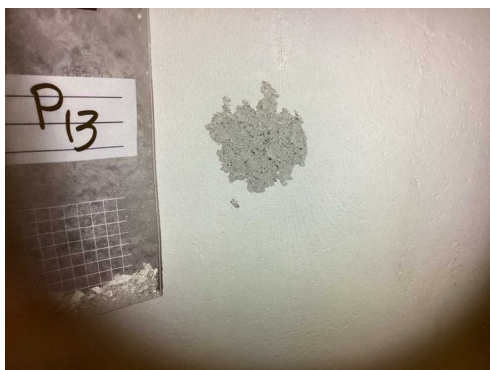
P13	ZPSO 7
RDC -> Vestiaires

Murs et cloisons maçonnées "en dur" -> Enduits lissés, projetés ou talochés Peinture

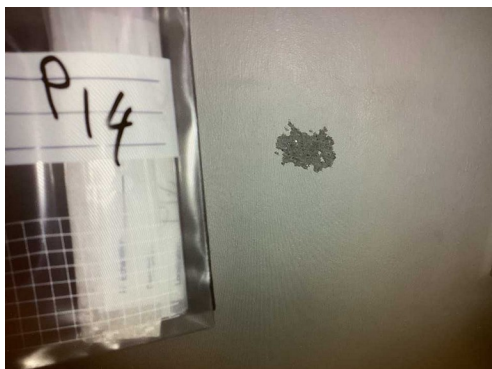
P14	ZPSO 7
RDC -> Vestiaires

Murs et cloisons maçonnées "en dur" -> Enduits lissés, projetés ou talochés Peinture

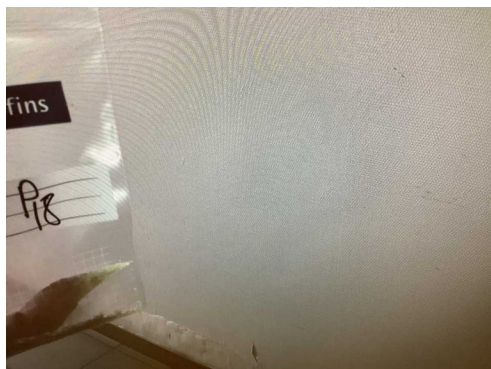
P18	ZPSO 10
RDC -> Circulation

Faux plafonds -> Plaques (Liste A)

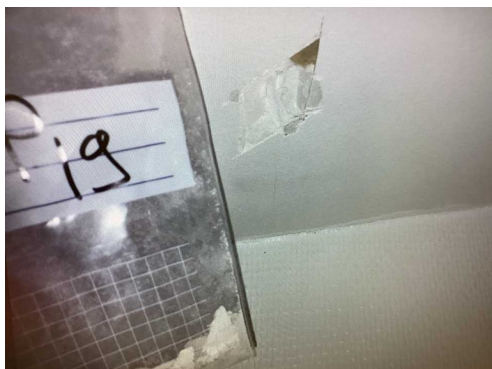
P19	ZPSO 10
RDC -> Circulation

Faux plafonds -> Plaques (Liste A)

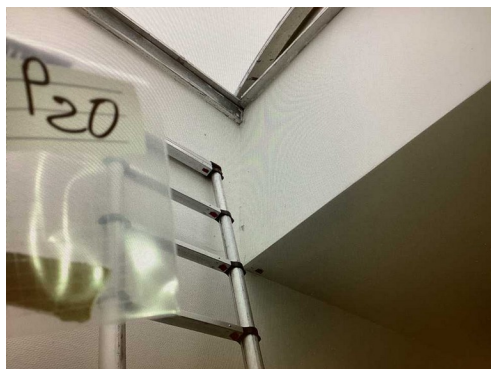
P20	ZPSO 5
RDC -> Circulation

Plafonds -> Bandes calicot

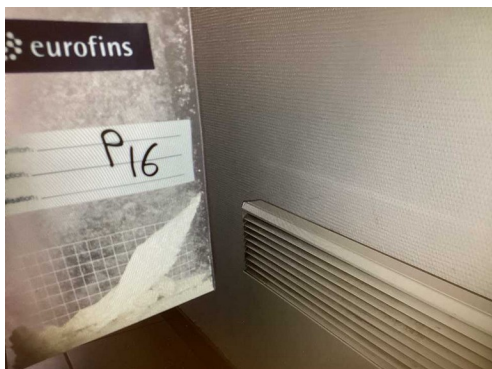
P16	ZPSO 9
RDC -> Circulation

Murs et cloisons maçonnées "en dur" -> Enduits lissés, projetés ou talochés

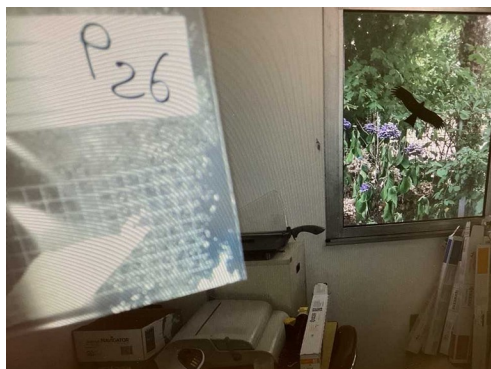
P26	ZPSO 3
RDC -> Circulation

Cloisons (légères et préfabriquées) -> Panneaux de cloisons (Liste B)

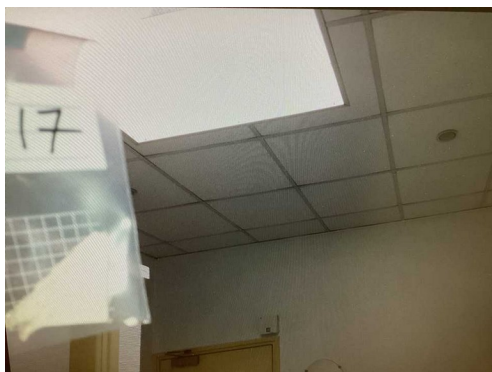
P17	ZPSO 10
RDC -> Sanitaire

Faux plafonds -> Plaques (Liste A)

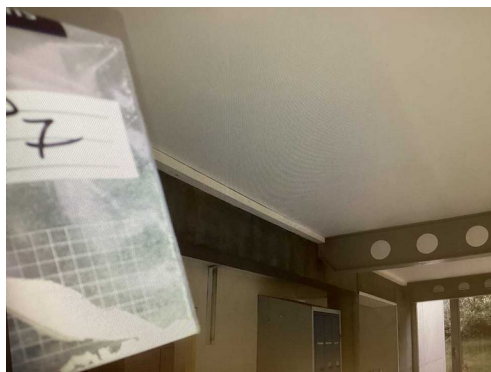
P7	ZPSO 4
RDC -> Circulation vers hangar

Plafonds -> Panneaux vissés (Liste B) Peintures décoratives

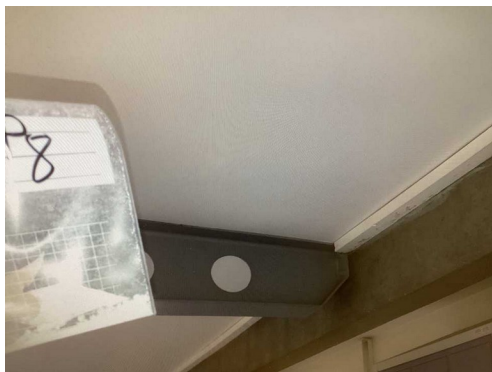
P8	ZPSO 4
RDC -> Circulation vers hangar

Plafonds -> Panneaux vissés (Liste B) Peintures décoratives

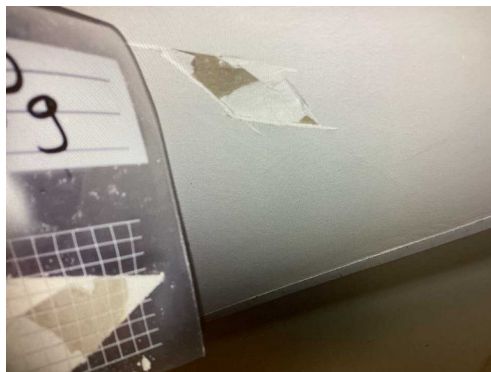
P9	ZPSO 5
RDC -> Circulation vers hangar

Plafonds -> Bandes calicot

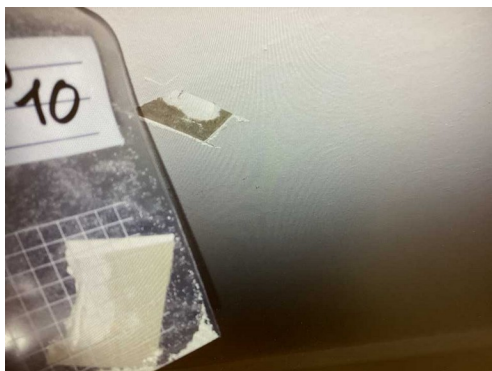
P10	ZPSO 5
RDC -> Circulation vers hangar

Plafonds -> Bandes calicot

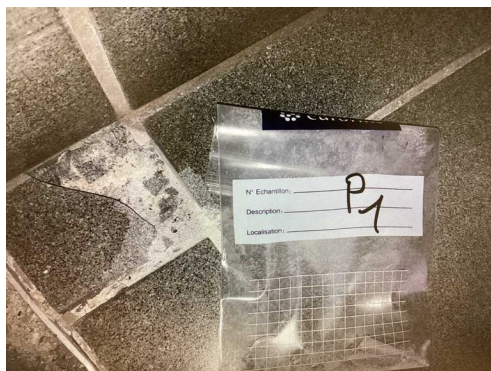
P1	ZPSO 1
RDC -> Circulation vers hangar

Revêtements de sol -> Colles de carrelage

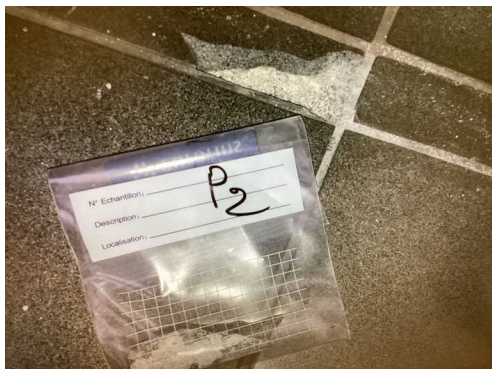
P2	ZPSO 1
RDC -> Circulation vers hangar

Revêtements de sol -> Colles de carrelage

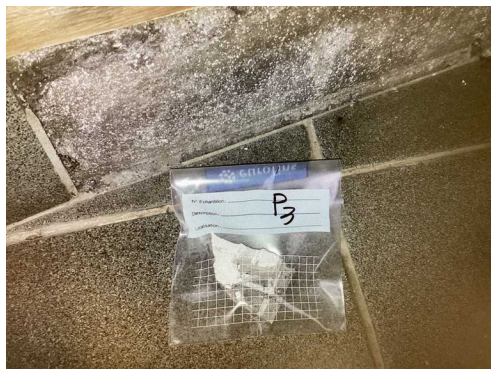
P3	ZPSO 2
RDC -> Circulation vers hangar

Revêtements de murs, poteaux, cloisons, gaines, coffres -> Colles de plinthe

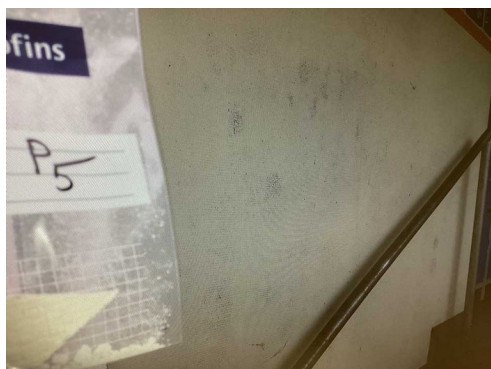
P5	ZPSO 3
RDC -> Circulation vers hangar

Cloisons (légères et préfabriquées) -> Panneaux de cloisons (Liste B)

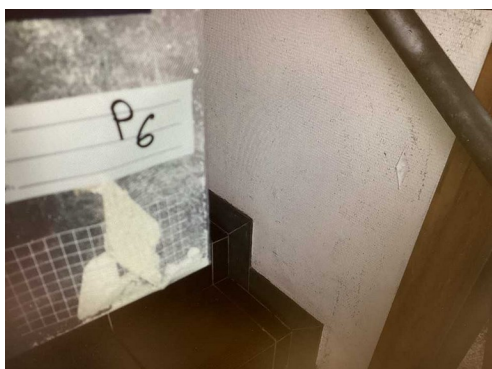
P6	ZPSO 3
RDC -> Circulation vers hangar

Cloisons (légères et préfabriquées) -> Panneaux de cloisons (Liste B)

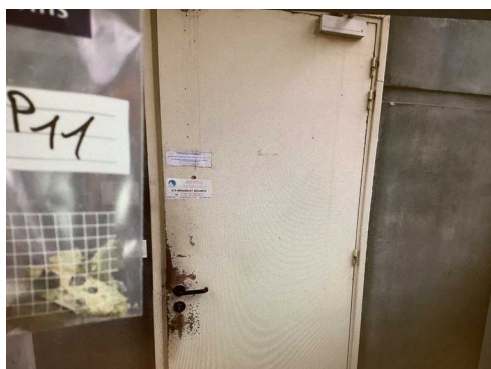
P11	ZPSO 6
RDC -> Circulation vers hangar

Revêtements de murs, poteaux, cloisons, gaines, coffres -> Peintures décoratives

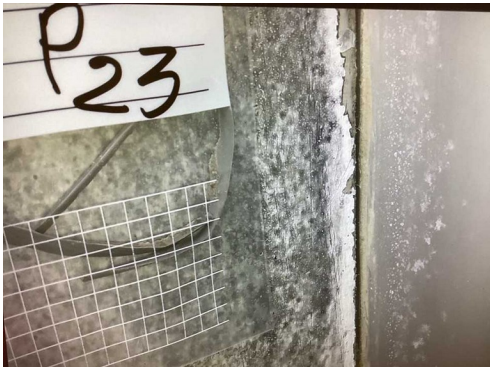
P23	ZPSO 12
Extérieur

Extérieur	Menuiseries extérieures	Joints d'étanchéité	/	Gris	12	P23* N	/	AN	/	Non
Extérieur	Menuiseries extérieures	Joints d'étanchéité	/	Gris	12	P24 N	/	AN	/	Non

Menuiseries extérieures -> Joints d'étanchéité

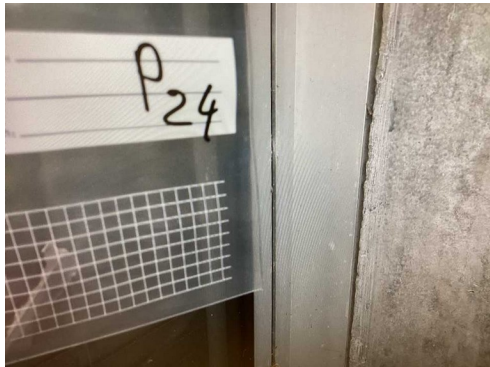
P24	ZPSO 12
Extérieur

Menuiseries extérieures -> Joints d'étanchéité

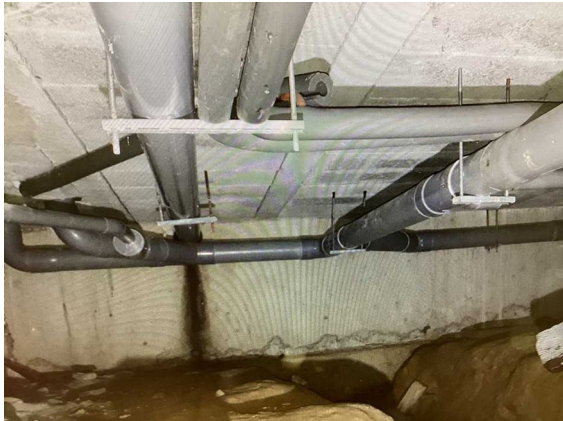
RDC		OBS 15
06 - Conduits et accessoires intérieurs		
Conduits

<p>Observation :</p> <p>Conduits Vide Sanitaire en PVC</p>
RDC -> Chambre 1		OBS 7
03 - Parois verticales intérieures		
Menuiseries intérieures

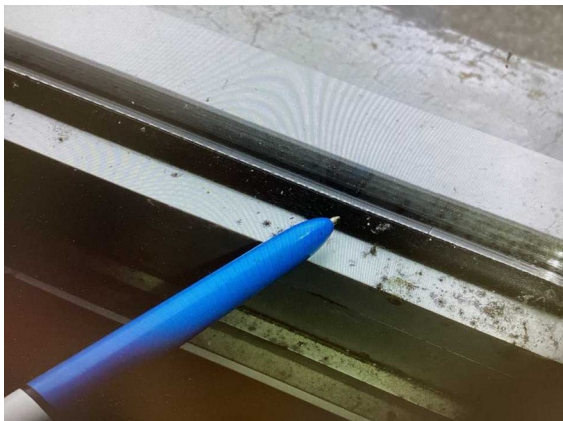
<p>Observation :</p> <p>Joint PVC</p>
RDC -> Sanitaire		OBS 5
03 - Parois verticales intérieures		
Cloisons (légères et préfabriquées)

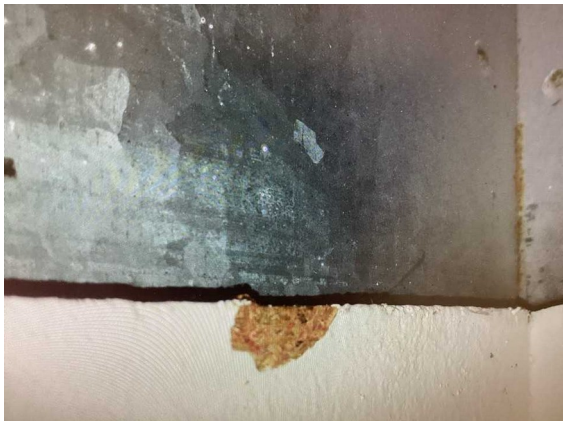
<p>Observation :</p> <p>plaques habillage Lanterneau en bois</p>

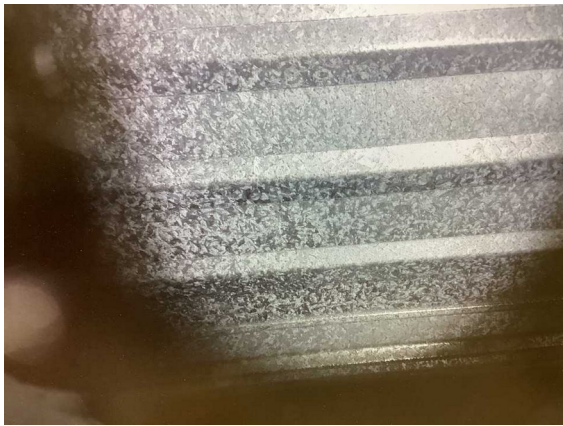
RDC -> Sanitaire		OBS 6
04 - Plafonds et faux plafonds		
Plafonds

Observation : plafond bac acier brute

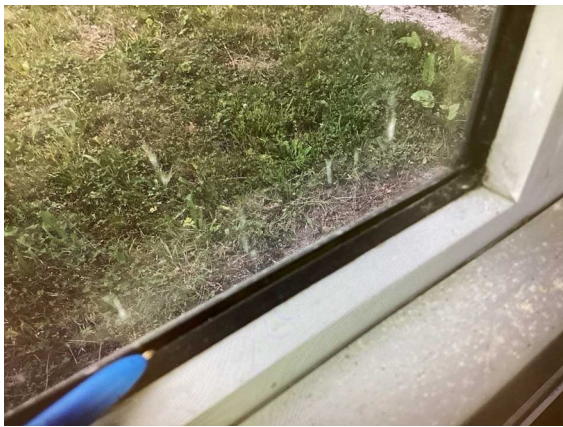
RDC -> Circulation vers hangar		OBS 1
03 - Parois verticales intérieures		
Menuiseries intérieures

Observation : Joint PVC

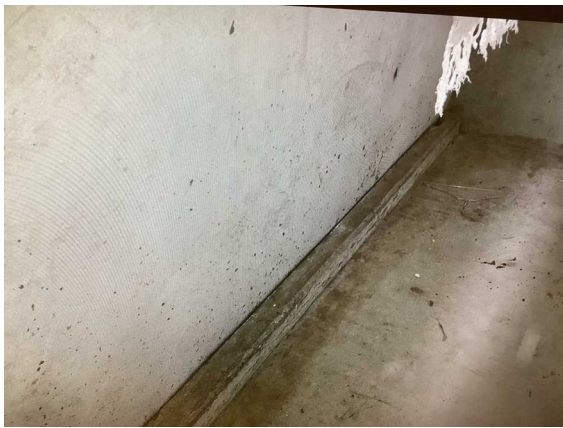
RDC -> Séchoir		OBS 4
03 - Parois verticales intérieures		
Murs et cloisons maçonnées "en dur"

Observation : Murs. plancher. plafond. BETON BRUTE

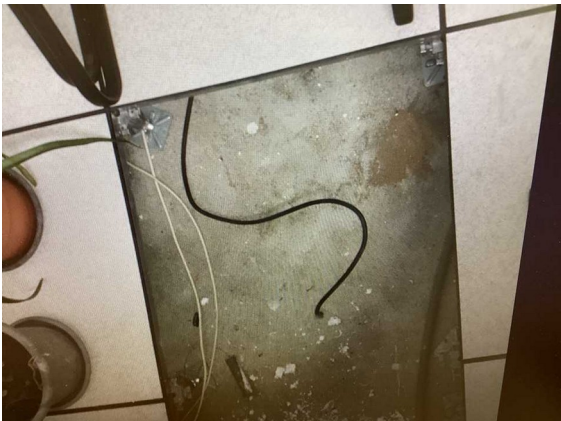
Etage -> Gestion du trafic		OBS 12
05 - Planchers et planchers techniques		
Revêtements de sol

Observation : béton brute

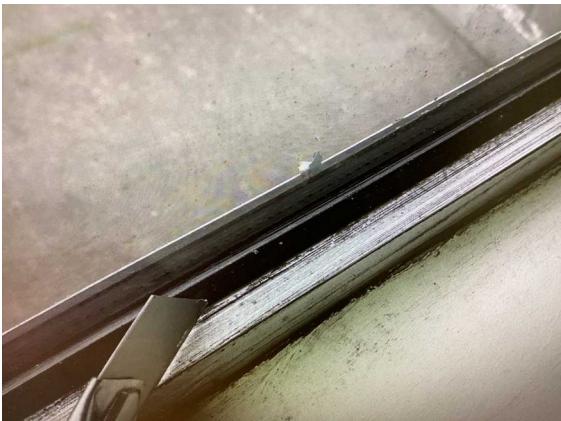
Etage -> Gestion du trafic		OBS 13
02 - Parois verticales extérieures et façades		
Menuiseries extérieures

Observation : Joint PVC

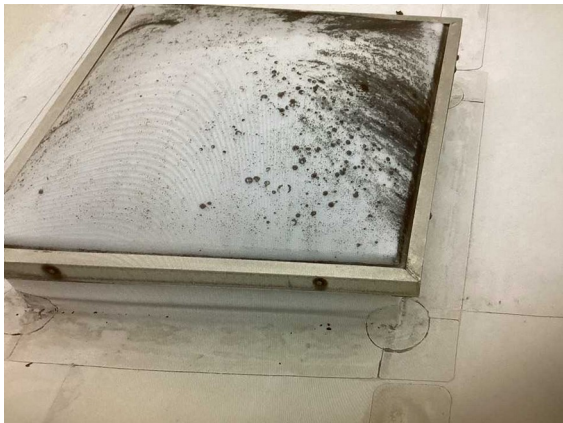
Etagé -> Toiture		OBS 16
01 - Couvertures, Toitures, Terrasses et étanchéités		
Etanchéité de toiture terrasse

<p>Observation :</p> <p>Habillage lanterneaux en EPDM</p>

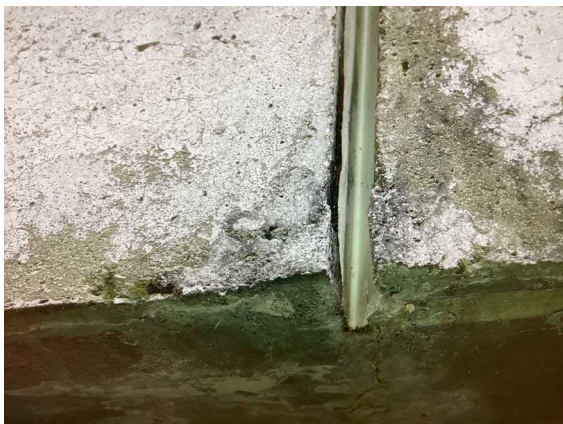
Extérieur		OBS 8
02 - Parois verticales extérieures et façades		
Façades lourdes y compris poteaux

<p>Observation :</p> <p>Joint dilatation plastique</p>

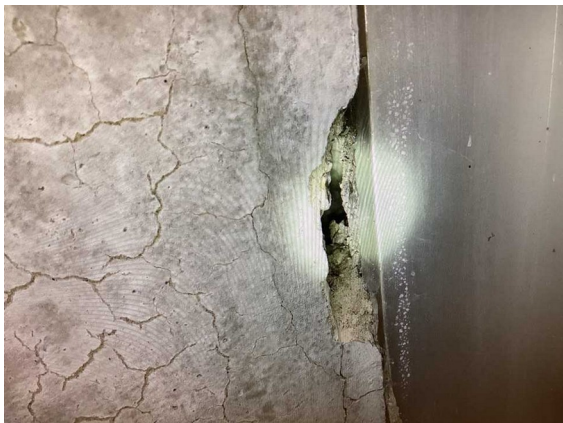
Extérieur		OBS 9
02 - Parois verticales extérieures et façades		
Façades lourdes y compris poteaux

<p>Observation :</p> <p>Absence de joint de pré-cadres</p>

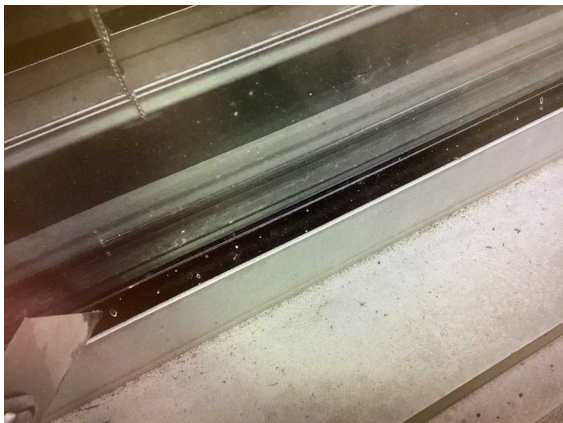
Extérieur		OBS 10
02 - Parois verticales extérieures et façades		
Menuiseries extérieures

<p>Observation :</p> <p>Joint PVC</p>

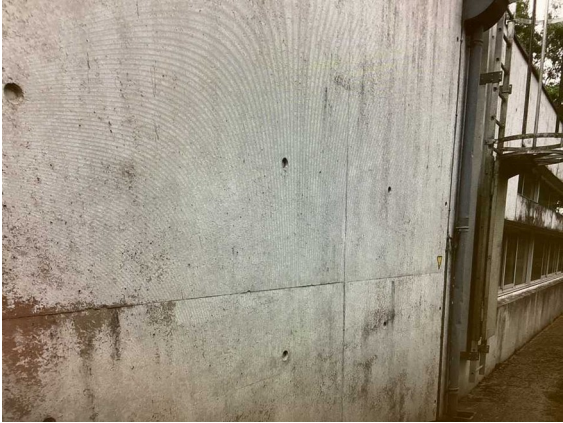
Extérieur	OBS 11
02 - Parois verticales extérieures et façades	
Façades lourdes y compris poteaux

<p>Observation :</p> <p>ensemble des façades en béton brute</p>
