HOPITAL DE LOUVIERS

DIAGNOSTIC VISUEL SUR PASSERELLES

**DIAGNOSTIC STRUCTURES VISUEL SUR 4
PASSERELLES**

AFF : 24-04-0100

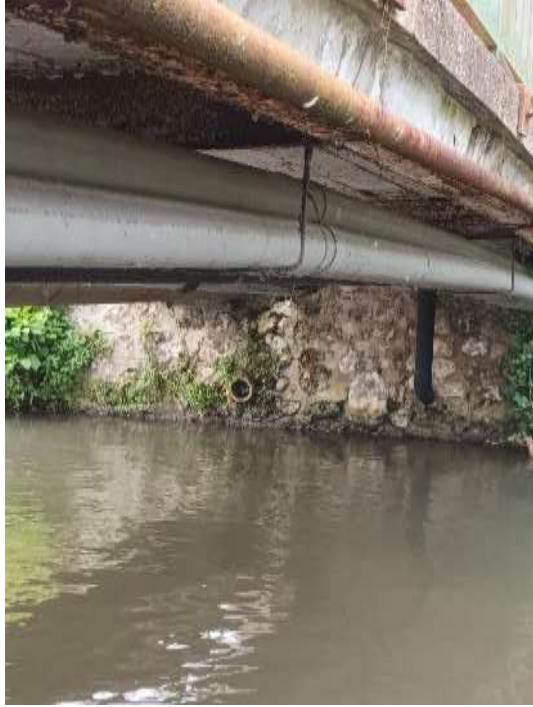
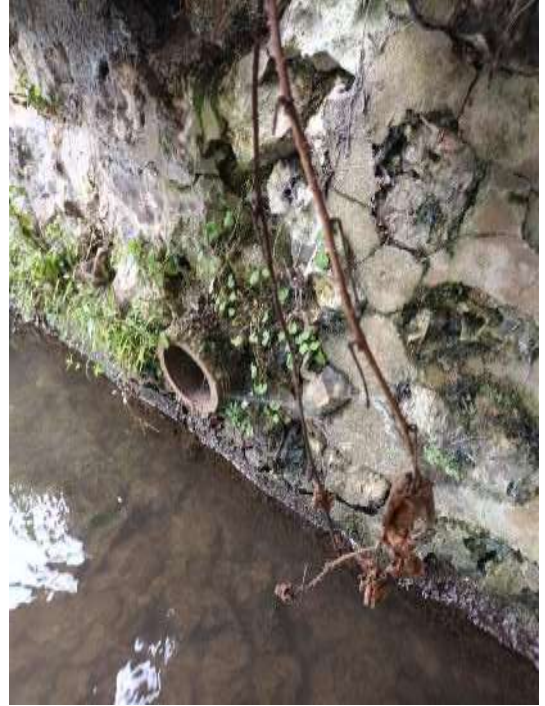
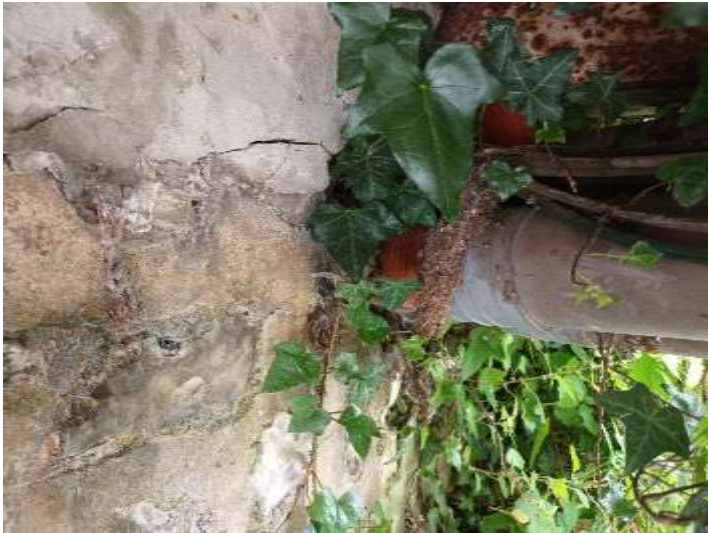
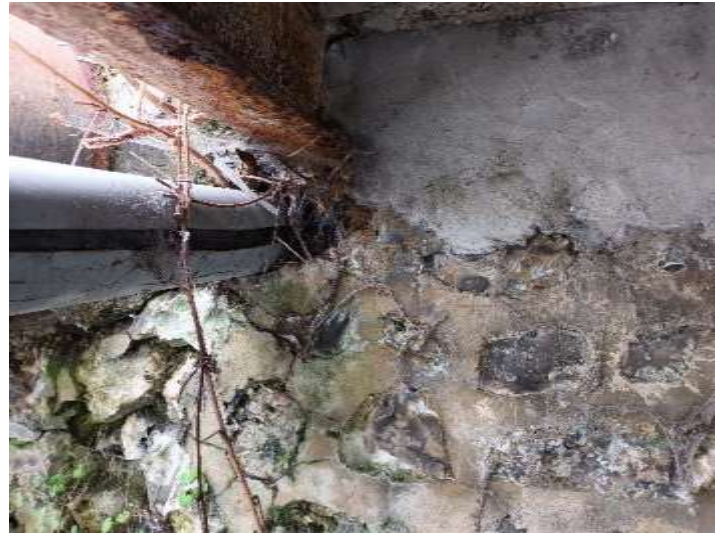
- Les piles de passerelle sont abimées notamment au droit des joints de briques devenus friables ou manquants sur certaines zones. Des passages de réseaux ont également contribué à la création de trous et d'affaissements de terre (indiqués avoir été rebouchés par les services techniques de l'hôpital). De la végétation est également présente (**voir figures 7 à 10**).

Figure 7 : Piles de passerelle abimées

Figure 8 : Piles de passerelle abimées

Figure 9 : Piles de passerelle abimées – traversée de réseaux

Figure 10 : Piles de passerelle abimées – traversée de réseaux

Concernant les pathologies de la passerelle piétonne, nos relevés ont mis en évidence des problèmes de corrosion des poutres métalliques et des décollements de peintures de protection liées à l'agressivité de l'environnement. Les corrosions d'aciers visibles sont également liées à l'environnement. Les enrobages d'aciers apparaissent insuffisants ce qui a contribué à leur corrosion. Les piles de passerelle sont également abimées et les traversées de réseaux contribuent à leur affaiblissement et au déchaussement des terrains en amont.

- La reprise des zones d'armatures corrodées avec un produit de passivation et la reprise de toutes les zones éclatées au mortier de réparation fibré R4
- La mise en place de peintures anticorrosion sur l'ensemble des profilés métalliques après décapage des peintures, ponçage et mise en place de produits passivant
- La reprise des fissures et des joints des piles de passerelle et le calfeutrement des passages de réseaux
- Le changement des garde-corps
- Le surfacage en mortier type R4 du dessous du tablier
- Un nettoyage complet et régulier de l'ouvrage (y compris en pied) afin d'éviter que les végétations ne s'accrochent ou pénètrent.

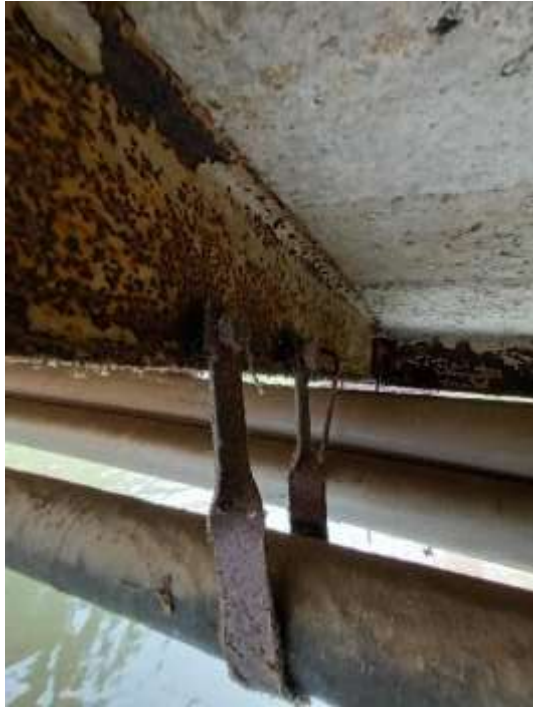
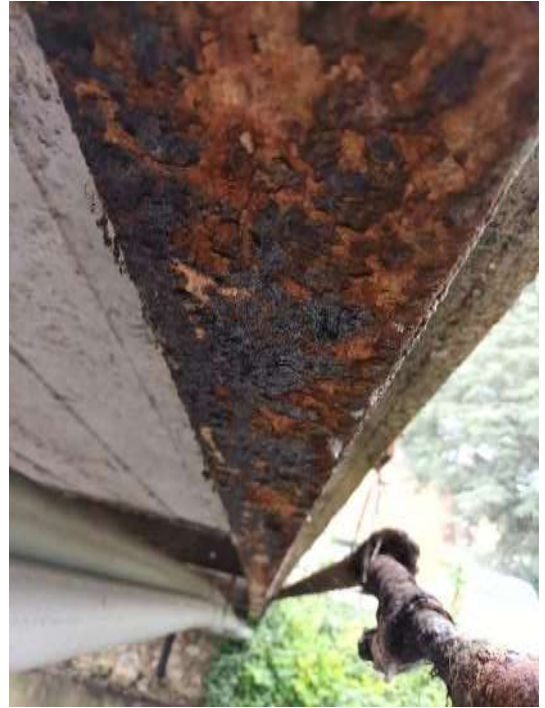
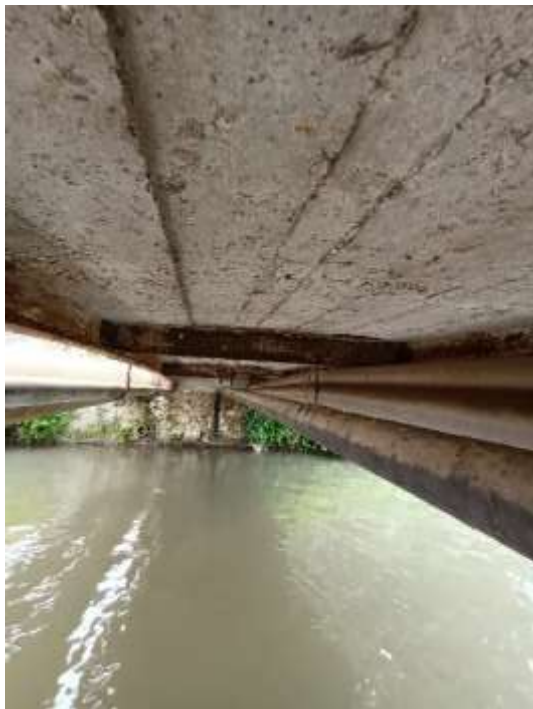
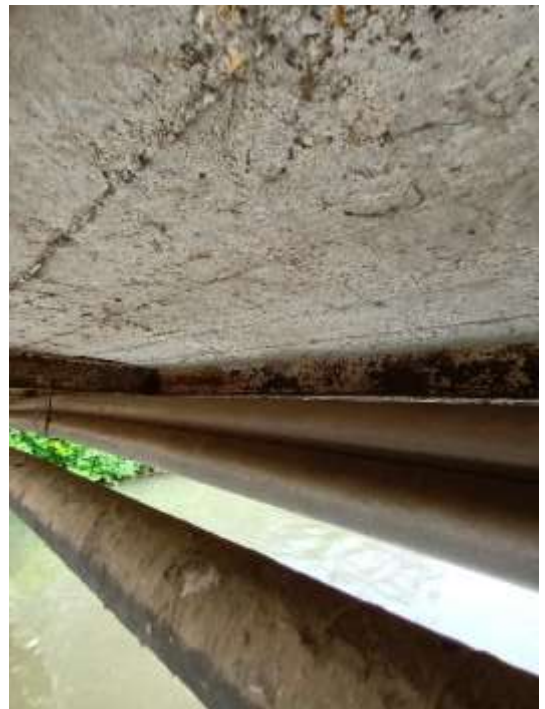
- Les profilés métalliques de poutres présents sous la dalle béton sont corrodés. Les peintures de protection sont écaillées. Nous n'avons pas identifié de pertes de section (**voir figures 11 à 14**).

Figure 11 : Profilés corrodés et peinture écaillées

Figure 12 : Profilés corrodés et peinture écaillées

Figure 13 : Profilés corrodés et peinture écaillées

Figure 14 : Profilés corrodés et peinture écaillées

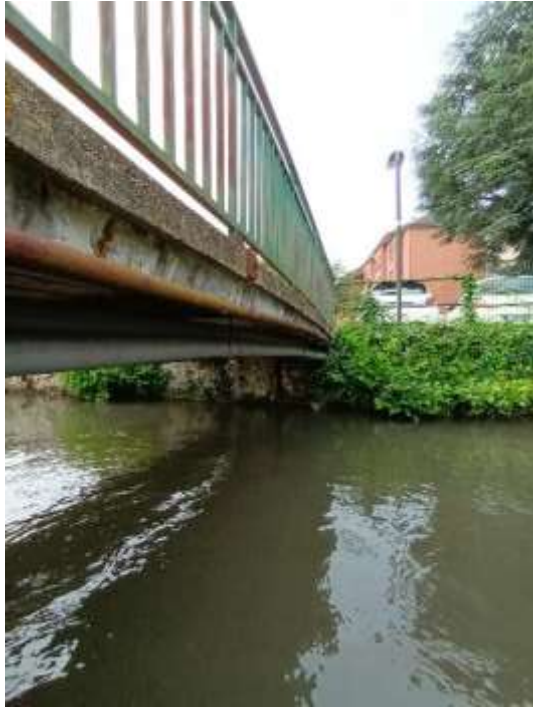
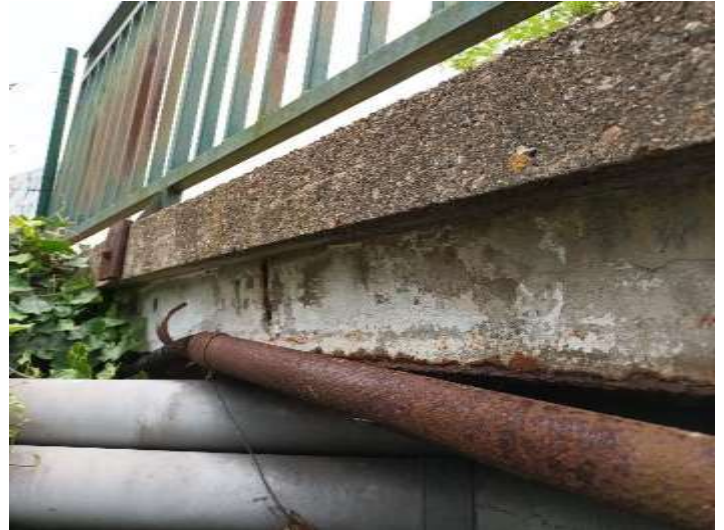
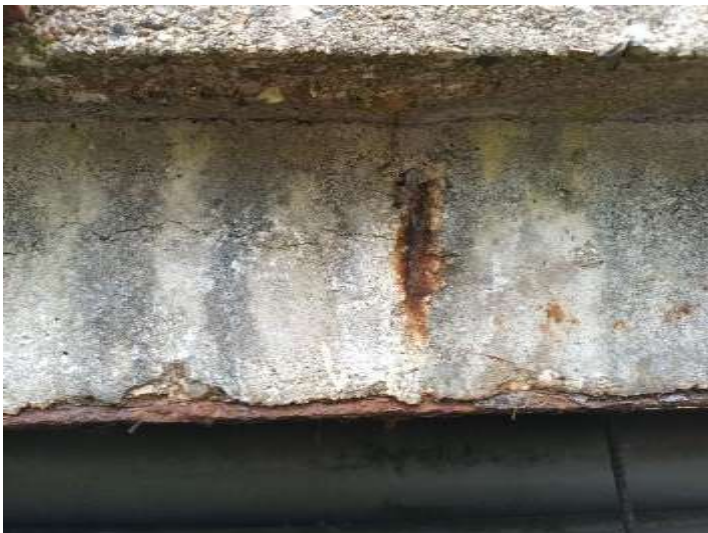
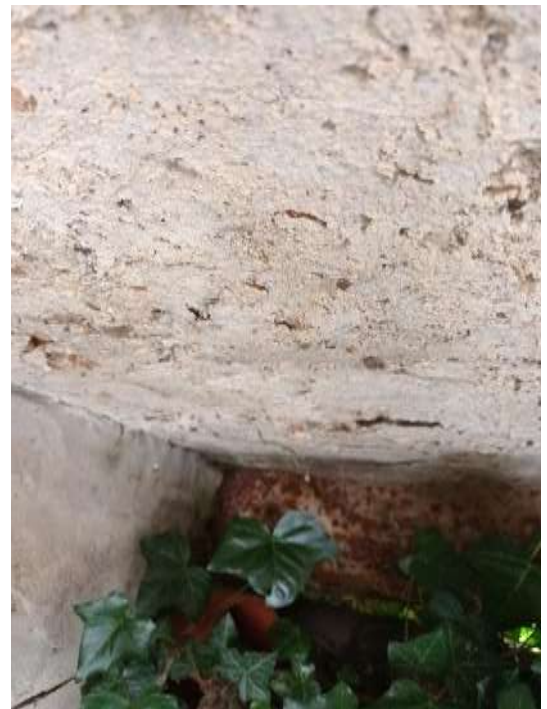
- Le tablier de passerelle en béton armé présente des signes de corrosion notamment sur les bords où des aciers sont apparents et des zones d'éclatements sont visibles (**voir figures 15 à 18**).

Figure 15 : Signes de corrosion sur le tablier de passerelle

Figure 16 : Signes de corrosion sur le tablier de passerelle

Figure 17 : Signes de corrosion sur le tablier de passerelle

Figure 18 : Dessous de tablier avec éclatements de béton

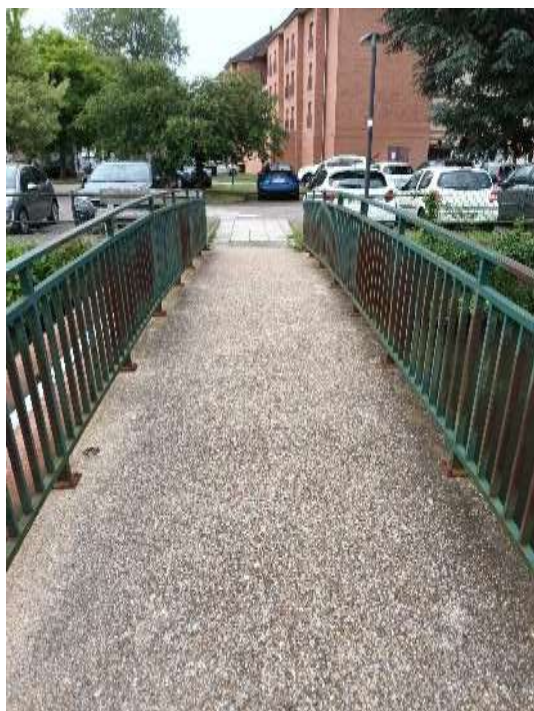
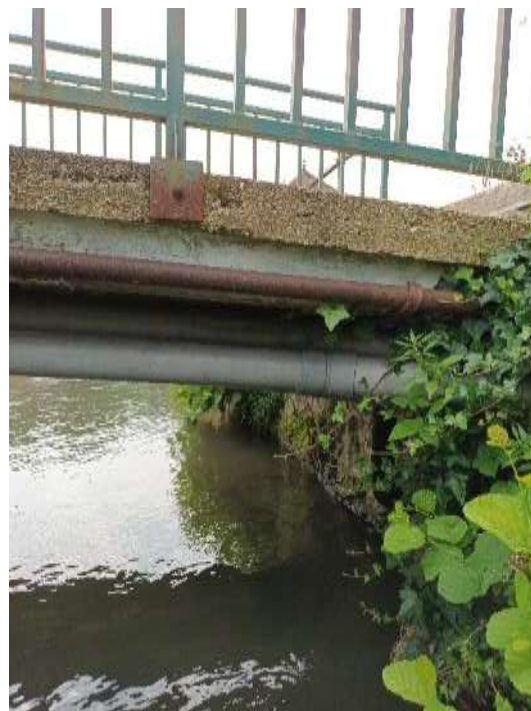
- Le surfacage du tablier est en bon état général. Les garde-corps sont corrodés et la peinture est manquante sur certaines zones. Les scellements sont également corrodés (**voir figures 19 et 20**).

Figure 19 : Garde-corps corrodés

Figure 20 : Platines de garde-corps corrodés

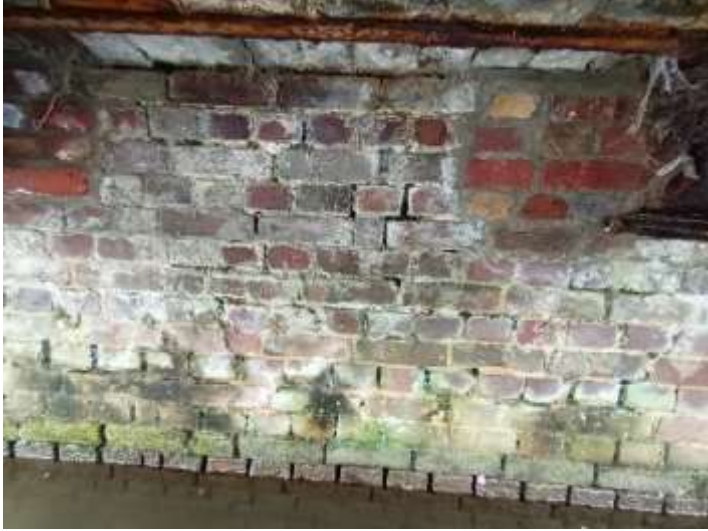
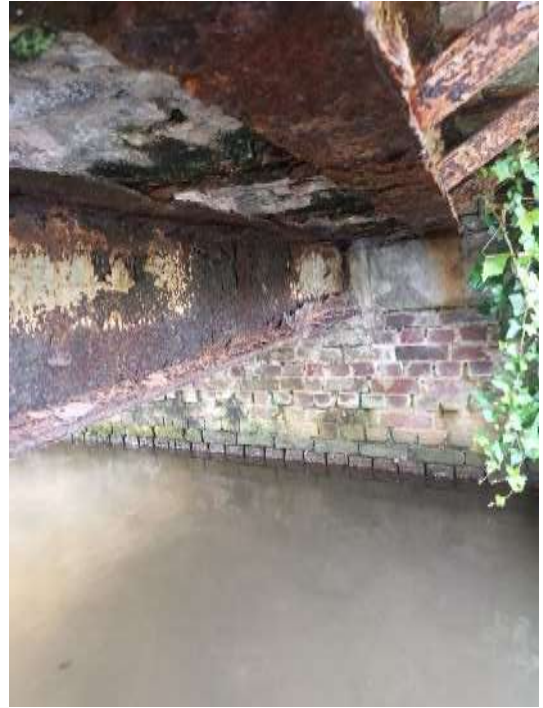
- Les piles de passerelle sont abimées notamment au droit des joints de briques devenus friables ou manquants sur certaines zones. (voir figures 21 et 22).
- Les profilés métalliques de poutres présents sous les voutains briques sont très fortement corrodés, feuilletés ou déversés. Des trous sont présents sur la quasi-totalité des pièces métalliques. Elles sont largement arrivées à rupture. Les renforts latéraux sont cassés et ne permettent plus la stabilité des rives (voir figures 23 à 28).
- Le tablier de passerelle en voutain brique présente des trous, des manquements de briques et la stabilité des voutes est largement remise en cause par l'absence d'appuis sur les profilés dégradés. Ceci a contribué à déformer la couche de roulement du dessus de tablier. Des zones de trous ont été rebouchées (voir figures 29 à 32).
- Les garde-corps sont en bon état général (voir figures 33 et 34).

Figure 21 : Piles de passerelle abimées

Figure 22 : Piles de passerelle abimées

La passerelle devra être démolie et reconstruite entièrement depuis les fondations jusqu'au tablier.

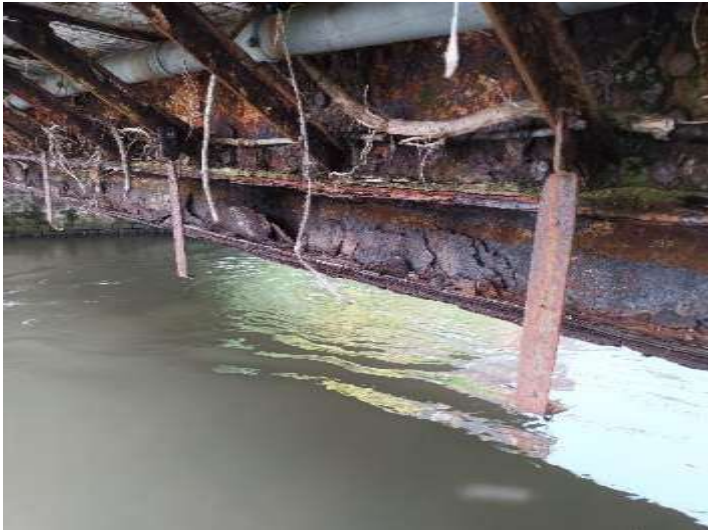
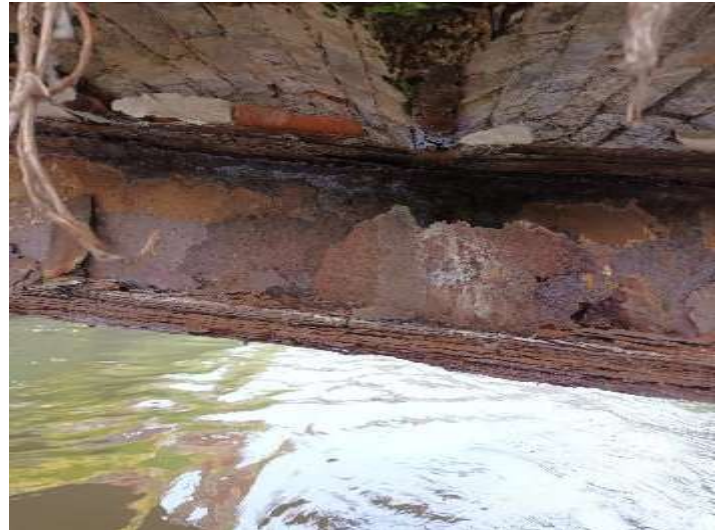
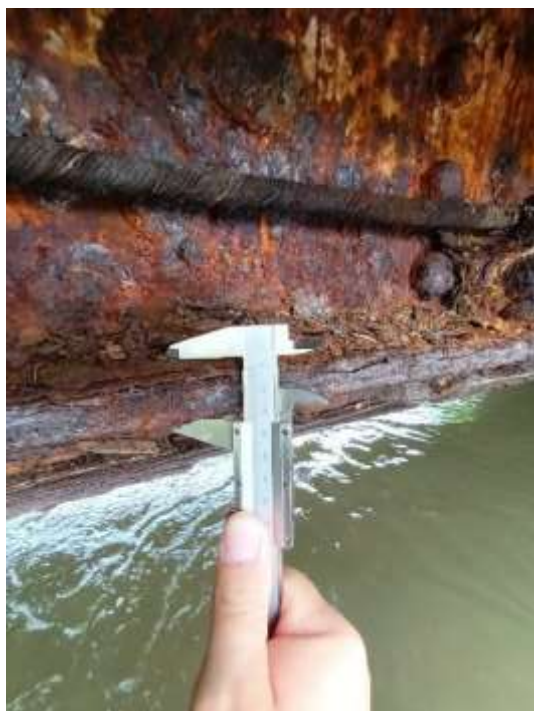
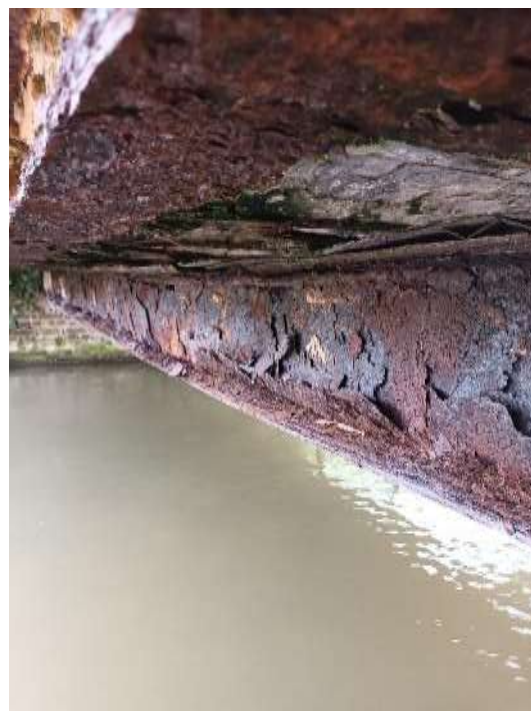
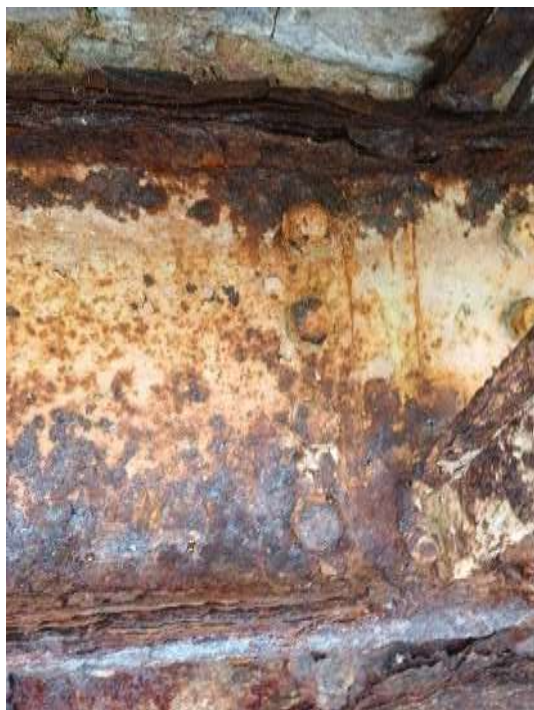
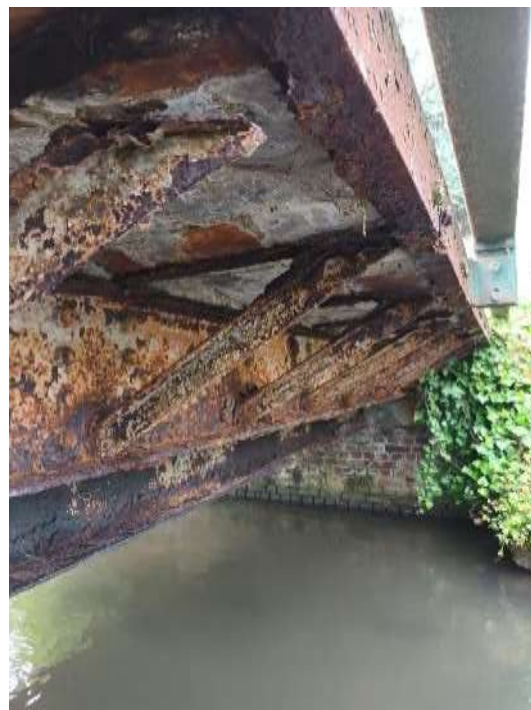
Figure 23 : Profilés fortement corrodés et arrivés à rupture

Figure 24 : Profilés fortement corrodés et arrivés à rupture

Figure 25 : Profilés fortement corrodés et arrivés à rupture
– feuilletage de l’aile inférieure

Figure 26 : Profilés fortement corrodés et arrivés à rupture
– âme feuilletée

Figure 27 : Profilés fortement corrodés et arrivés à rupture
– boulons corrodés

Figure 28 : Profilés fortement corrodés et arrivés à rupture
– pièces d’appuis non reliées

Concernant les pathologies de la passerelle VL1, nos relevés ont mis en évidence d'importants problèmes de corrosions et feuilletages des profilés métalliques porteurs du tablier. Ce dernier en voutain brique s'est également déformé sur certaines zones. L'effet de voute à permis de maintenir l'ensemble malgré l'état de rupture des poutres supports.

Lors de notre visite sur site nous avons demandé la fermeture de la passerelle VL1. Cette fermeture devra être maintenue jusqu'à la démolition de l'ouvrage. Les services techniques ont mis en place les balisages dès notre demande le 21/06/2024.

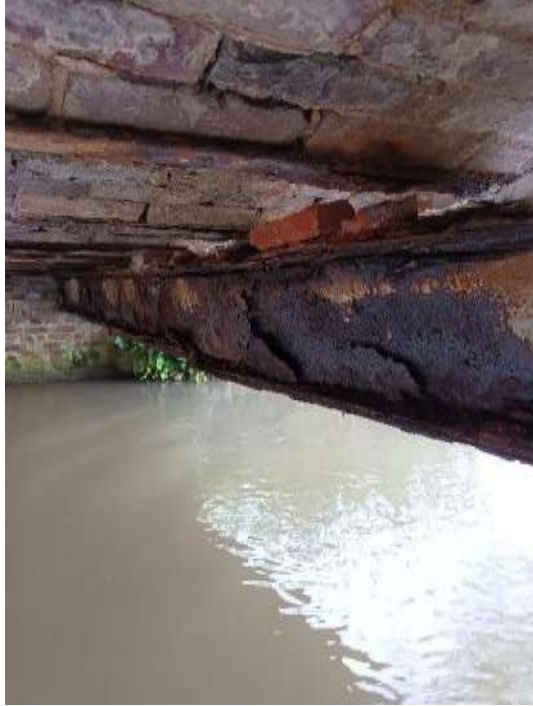
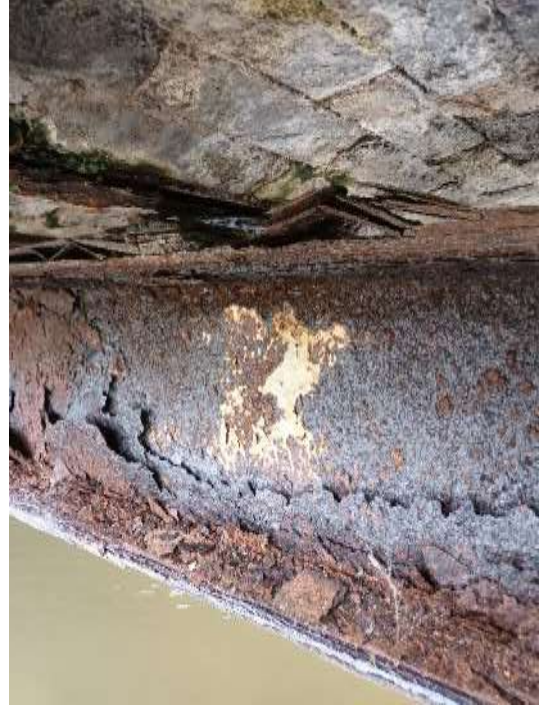
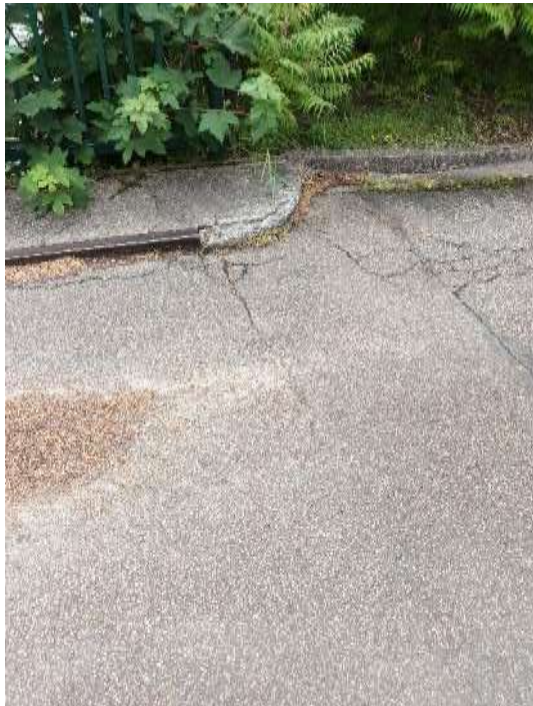
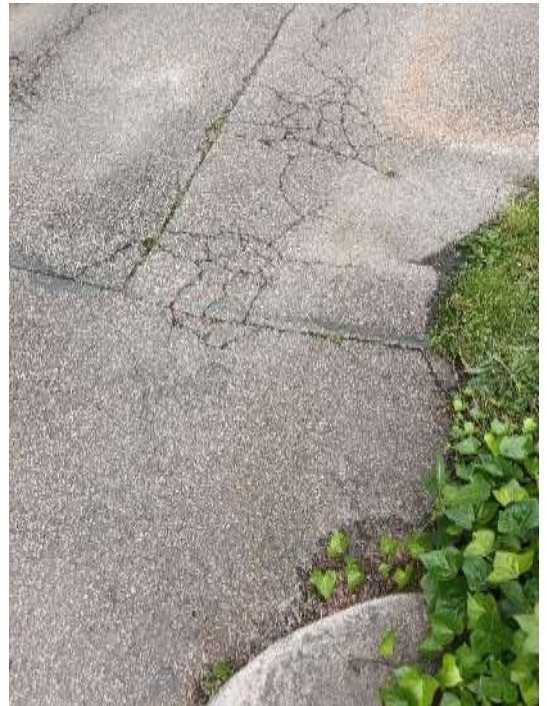
Figure 29 : Voutains brique déformés

Figure 30 : Voutains brique déformés

Figure 31 : Signes de déformations sur le tablier de passerelle

Figure 32 : Signes de déformations sur le tablier de passerelle

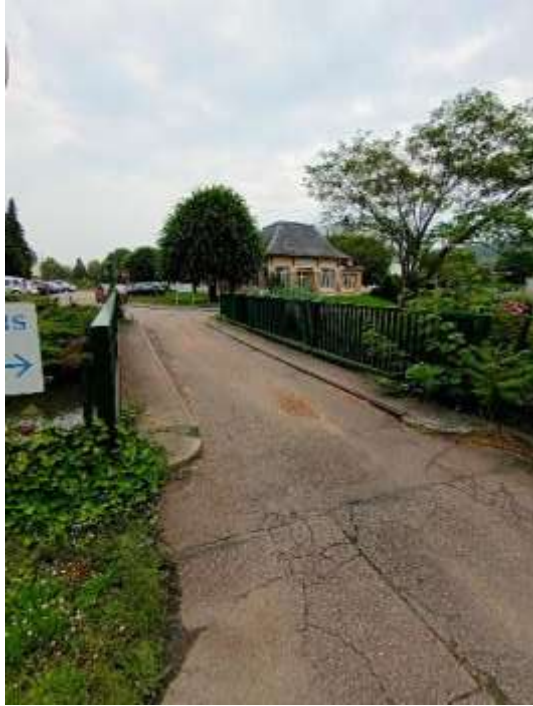
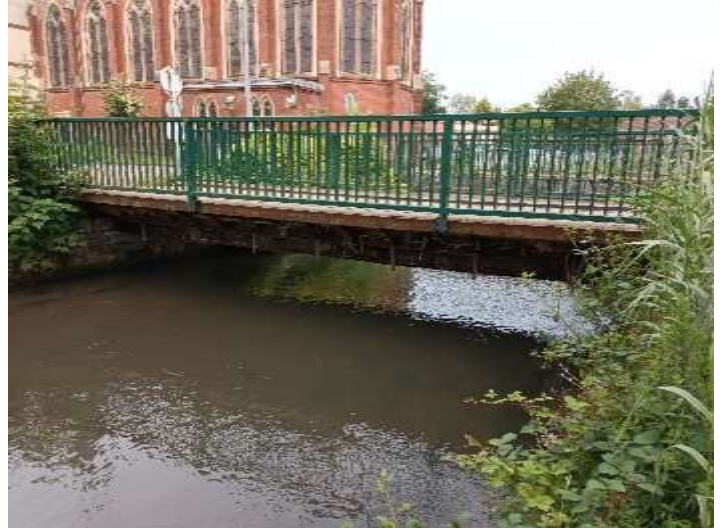
Figure 33 : Garde-corps en bon état

Figure 34 : Garde-corps en bon état

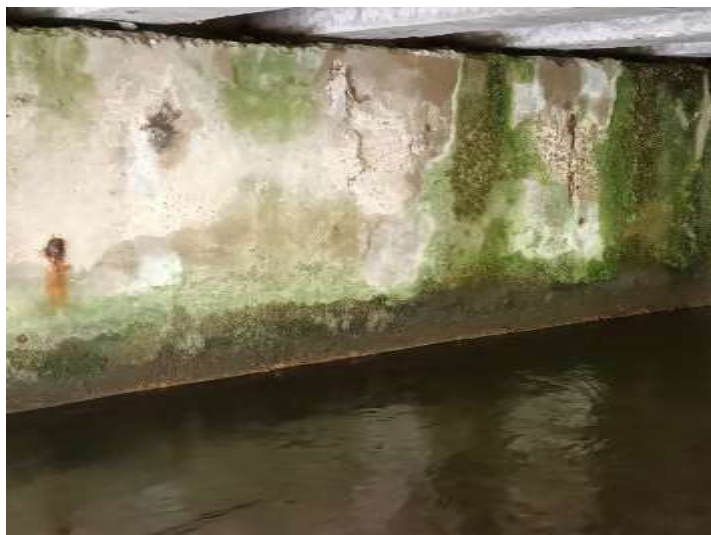
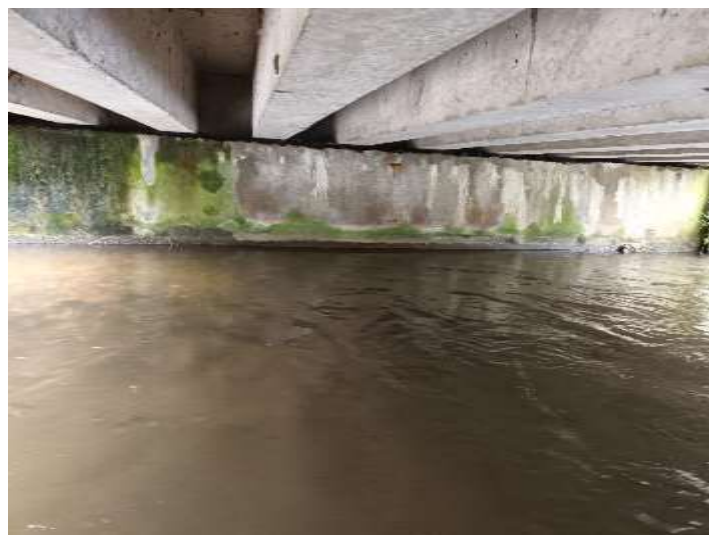
- Les piles de passerelle sont en bon état général. Elles semblent avoir été refaites il y a quelques années. De la végétation est présente. Des zones de corrosions d'acier sont également visibles (**voir figures 35 et 36**).
- Les poutres support de la passerelle sont également en bon état. Elles apparaissent être récentes au vu de leur état de conservation. (**voir figures 37 à 40**).
- Le tablier de passerelle en béton armé est également en bon état général. Des signes de corrosion sont visibles sur les rives béton apparaissant comme plus anciennes. Le dessus du tablier présente des signes d'usure liés aux passages des véhicules (**voir figures 41 et 42**).
- Les garde-corps sont en bon état général. Les pieds sont corrodés superficiellement. De la végétation type mousse est visible (**voir figures 43 et 44**).

Figure 35 : Piles de passerelle en bon état général – quelques signes de corrosion

Figure 36 : Piles de passerelle en bon état général – quelques signes de corrosion

- La reprise des zones d'armatures corrodées avec un produit de passivation et la reprise de toutes les zones éclatées au mortier de réparation fibré R4
- La mise en place de peintures de protection contre la corrosion sur les garde-corps après dépose, ponçage et passivant
- Un nettoyage complet et régulier de l'ouvrage (y compris en pied) afin d'éviter que les végétations ne s'accrochent ou pénètrent.

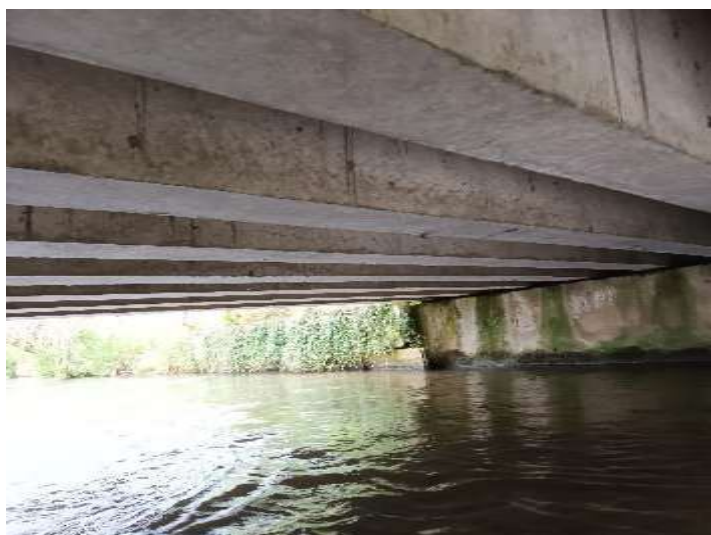
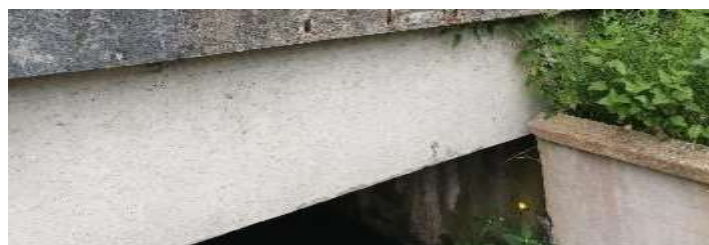
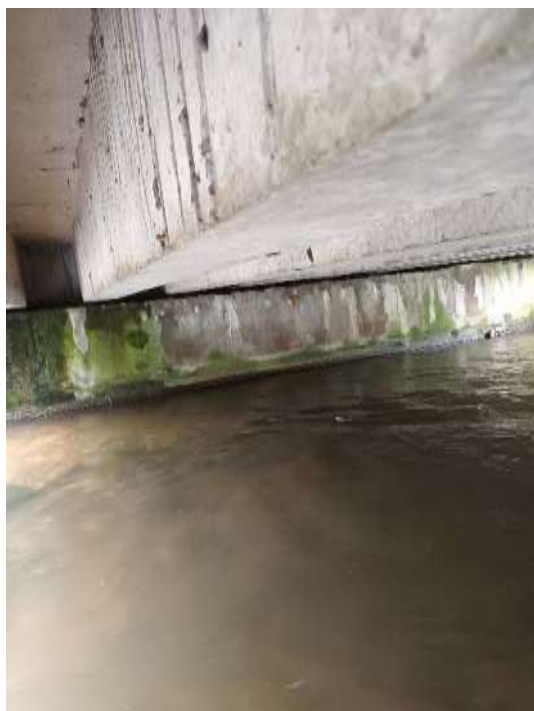
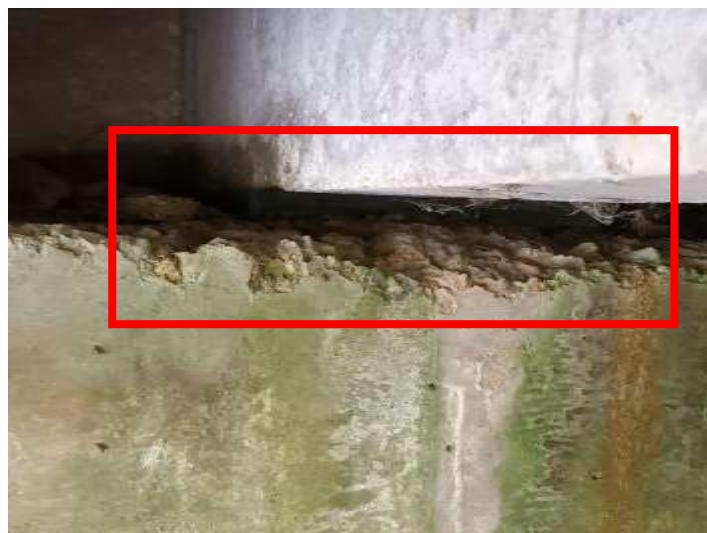
Figure 37 : Poutres en bon état général

Figure 38 : Poutres de rive en bon état général

Figure 39 : Poutres en bon état général

Figure 40 : Poutres en bon état général – appui néoprène en bon état

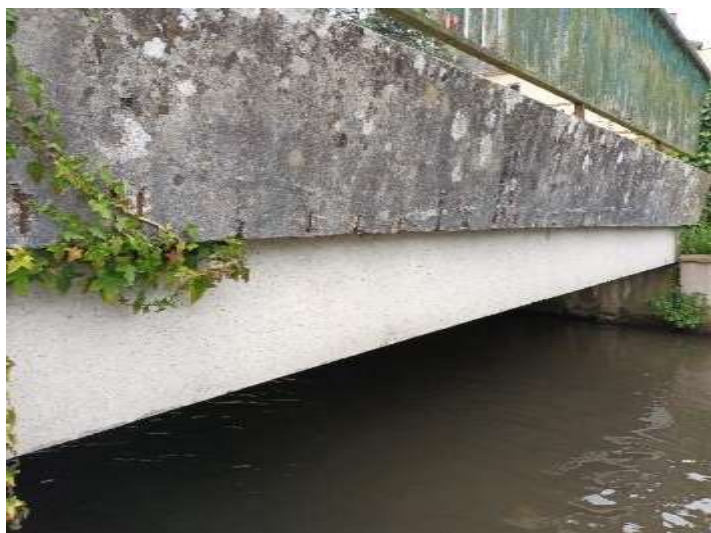
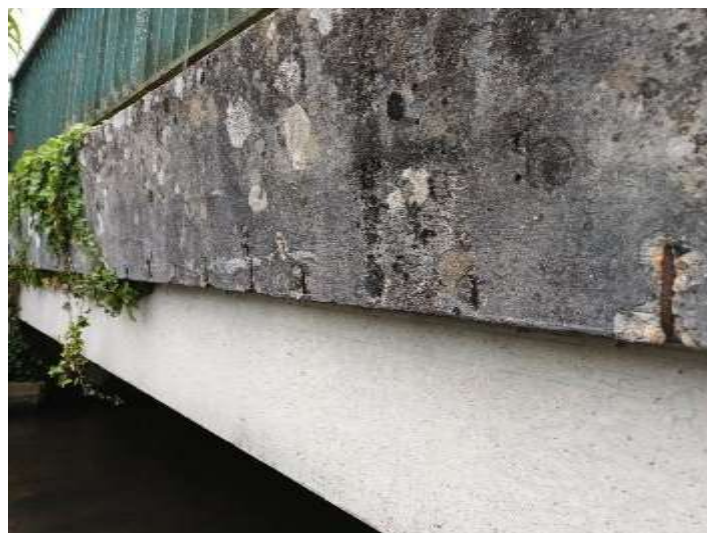
Figure 41 : Tablier en bon état général – présence d'aciers corrodés en rive

Figure 42 : Tablier en bon état général – présence d'aciers corrodés en rive

Concernant les pathologies de la passerelle PL, nos relevés ont mis en évidence quelques problèmes de corrosions d'aciers liés à l'environnement agressif du passage d'eau en continue et à un enrobage d'aciers insuffisant. Cette passerelle a très certainement été refaite récemment (il y a quelques années) ce qui explique son bon état général. Les garde-corps subissent également les effets de l'environnement d'où quelques signes de corrosion.

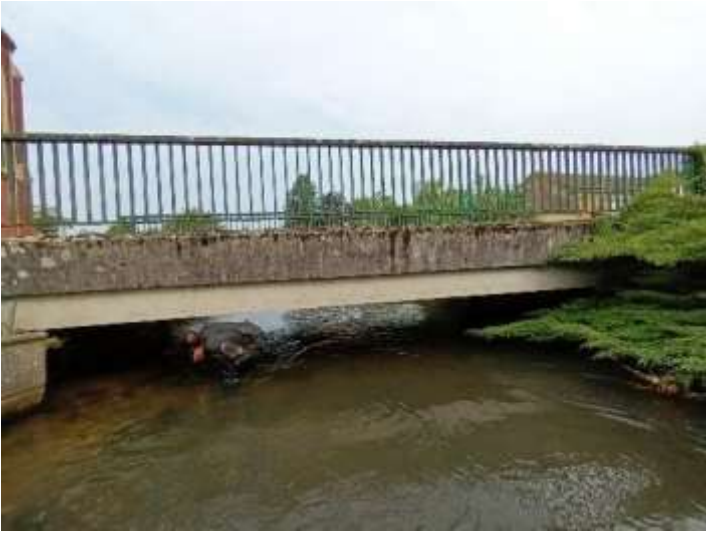
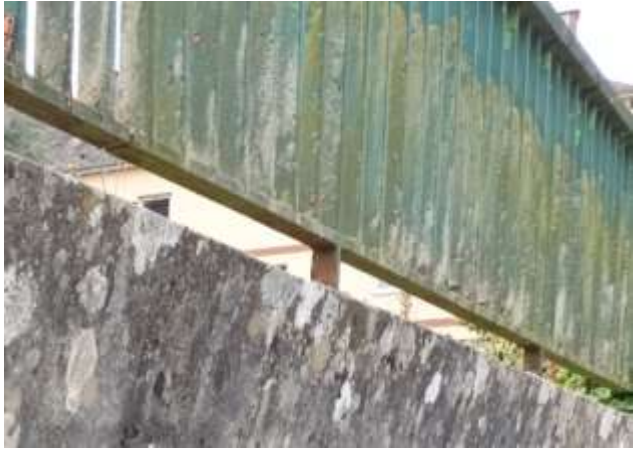
Figure 43 : Garde-corps en bon état

Figure 44 : Garde-corps en bon état – corrosion en pied

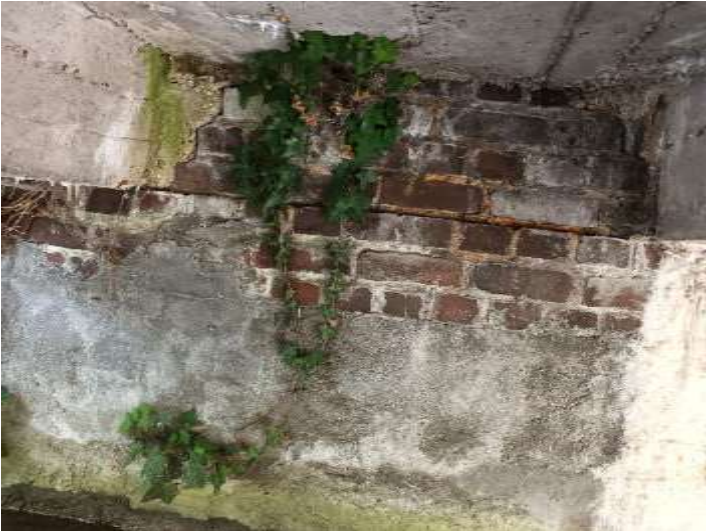
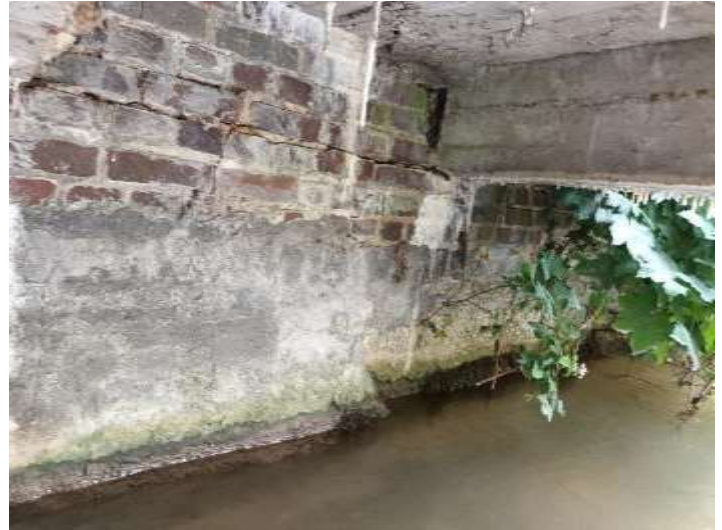
- Les piles de passerelle en brique sont fissurées au droit des appuis de poutres béton. Une fissure horizontale est également présente sur de l'appui sur toute la longueur. De la végétation est présente (**voir figures 45 et 46**).

Figure 45 : Piles de passerelle fissurées + présence de végétation

Figure 46 : Piles de passerelle fissurées + présence de végétation

- La reprise des zones d'armatures corrodées avec un produit de passivation et la reprise de toutes les zones éclatées au mortier de réparation fibré R4
- La mise en place d'une étanchéité sur et sous la structure de la passerelle afin de ne plus permettre la traversée des eaux
- La reprise des fissures et des joints des piles de passerelle
- Un nettoyage complet et régulier de l'ouvrage (y compris en pied) afin d'éviter que les végétations ne s'accrochent ou pénètrent.

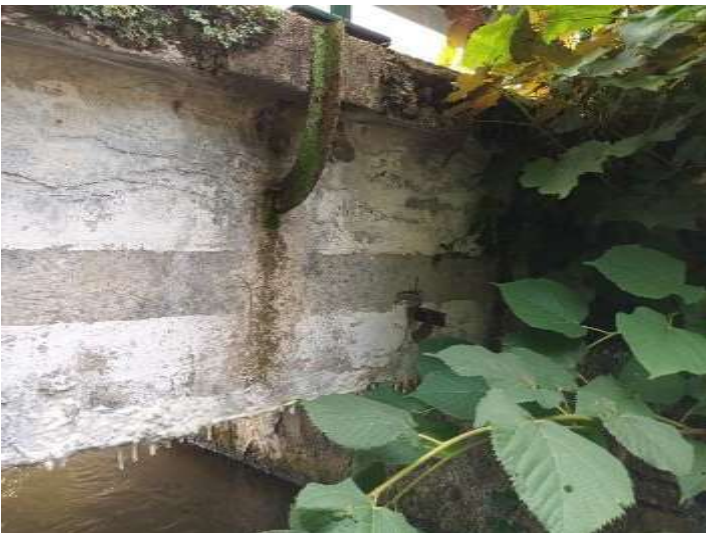
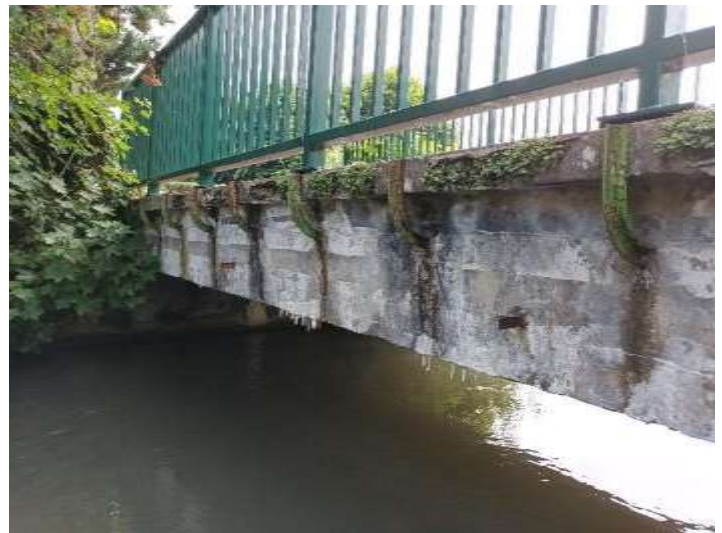
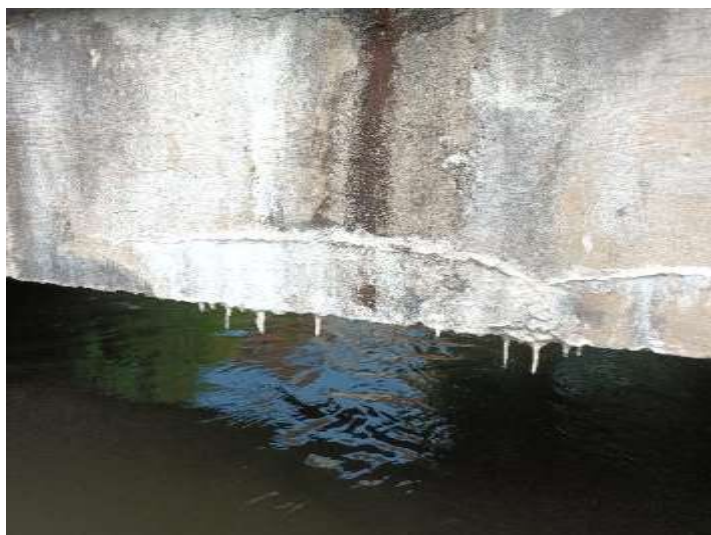
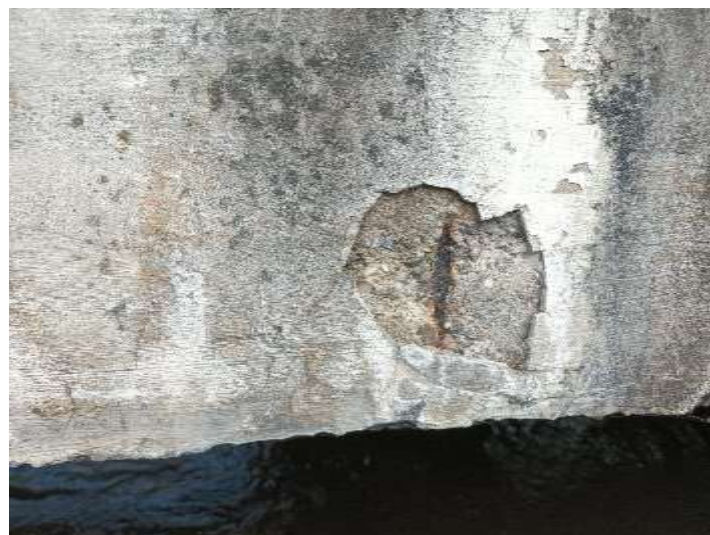
- Les poutres support du passerelle sont également en bon état. Des stalactites liés à la calcite dans le béton sont présents de manière importante en sous-face de poutres (stalactites blancs). Nous avons constaté des aciers corrodés sur les faces extérieures des poutres de rives (**voir figures 47 à 50**).

Figure 47 : Poutres en bon état général – présence de stalactites liés à la calcite

Figure 48 : Poutres en bon état général – présence de stalactites liés à la calcite

Figure 49 : Poutres de rive en bon état général – présence de stalactites liés à la calcite

Figure 50 : Poutres en bon état général – présence d’aciers corrodés en rive

Concernant les pathologies de la passerelle VL2, nos relevés ont également mis en évidence quelques problèmes de corrosions d'aciers liés à l'environnement agressif du passage d'eau en continue et à un enrobage d'aciers insuffisant. La structure en béton armé vieillit mieux que celles décrites précédemment en charpente métallique. Néanmoins une problématique sévère de calcite a été constatée. Celle-ci est liée à une réaction chimique dans la structure béton armé lors de la traversée ou de la mise en contact avec l'eau de l'environnement. Ceci peut créer des altérations dans le béton. Un traitement d'étanchéification de la structure sera nécessaire. Les piles de passerelle devront également être reprises.

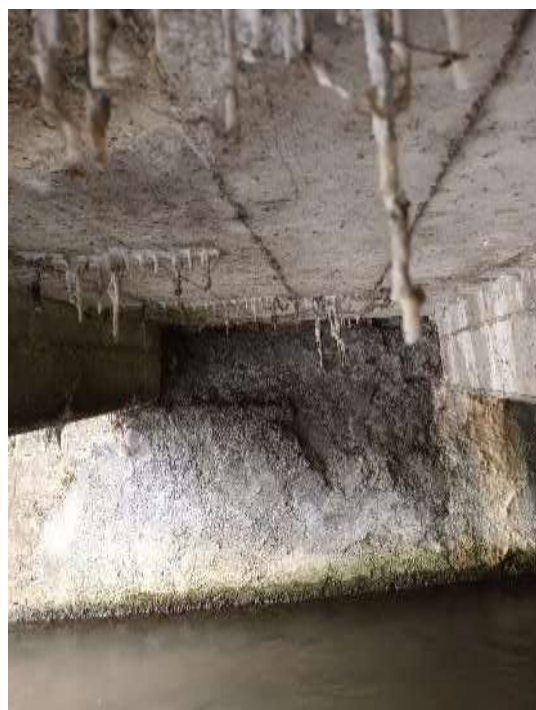
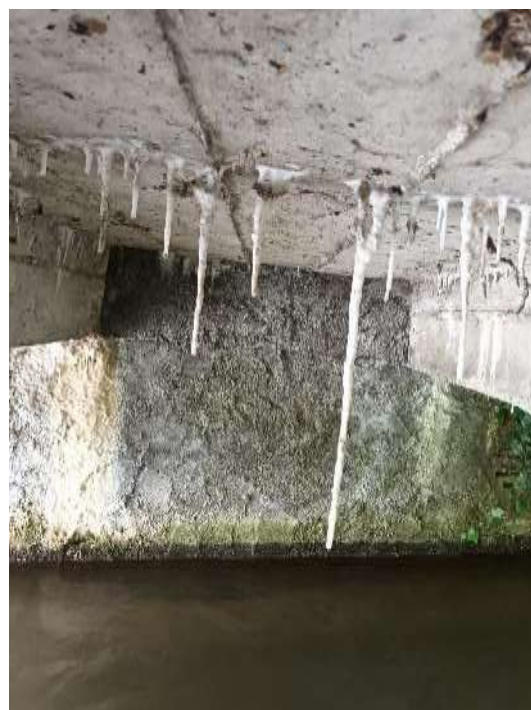
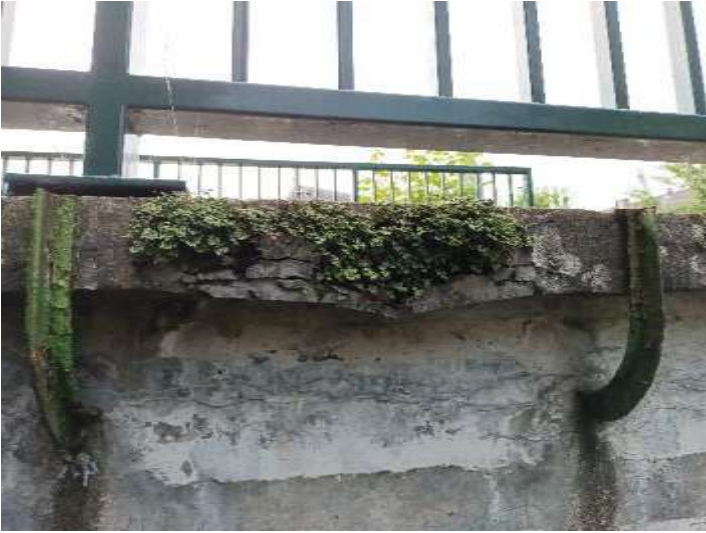
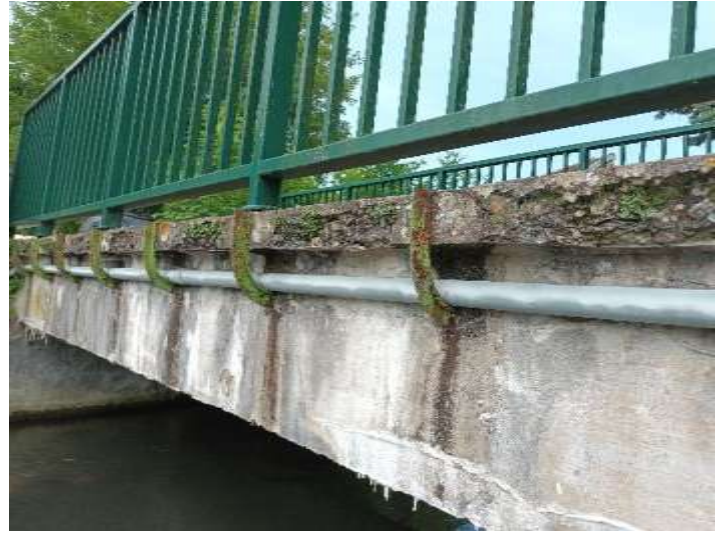
- Le tablier de passerelle en béton armé est également en bon état général en sous-face. Des stalactites liés à la calcite dans le béton sont présents de manière importante en sous-face (stalactites blancs). Les rives du tablier plus anciennes que la dalle présentent des signes de corrosions ou de dégradation. La zone de roulement en enrobés est en bon état général (**voir figures 51 à 54**).

Figure 51 : Tablier en bon état général – présence de stalactites liés à la calcite

Figure 52 : Tablier en bon état général – présence de stalactites liés à la calcite

Figure 53 : Rives du tablier dégradées

Figure 54 : Rives du tablier dégradées

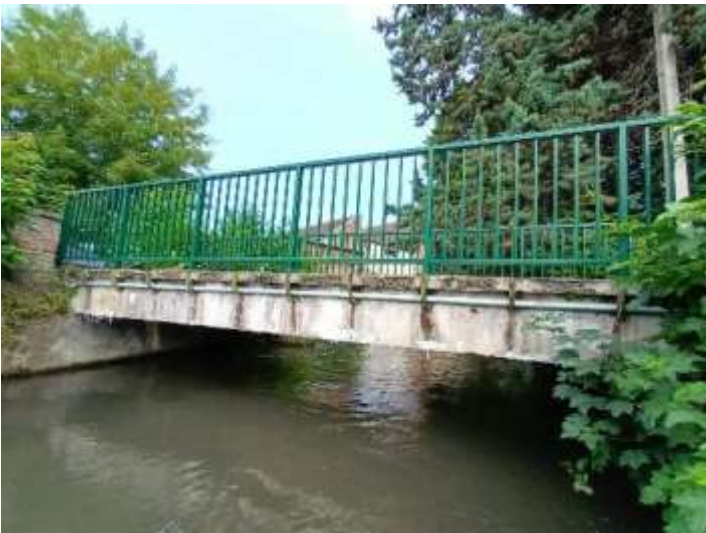
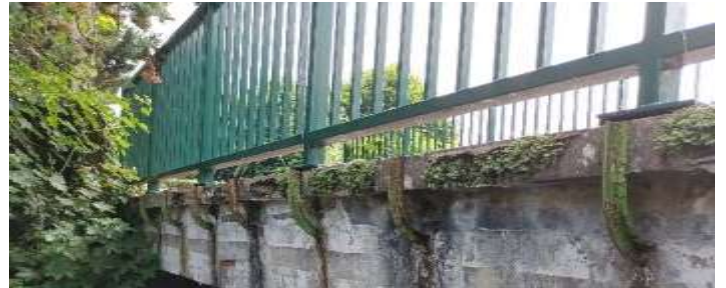
- Les garde-corps sont en bon état général (**voir figures 55 et 56**).

Figure 55 : Garde-corps en bon état

Figure 56 : Garde-corps en bon état
