**Rapport de mission de repérage des matériaux et produits contenant de l'amiante dans les immeubles bâtis avant réalisation de travaux**

Numéro de dossier : 2024-02-48407-Centre-Hospitalier-Le-Vinatier-  
Date du repérage : BAT 371 TRANSPORT  
12/03/2024

Adresse	Rue : ..... <b>Bâtiment 371</b> <b>95 Boulevard Pinel</b> Bât., escalier, niveau, appartement n°, lot n°:  Code postal, ville : . <b>69500 BRON</b>
Périmètre de repérage :	..... <b>RDC - 371-N0-P-011, RDC - 371-N0-P-008, RDC - 371-N0-P-009, RDC - 371-N0-P-010</b> <b>R+1 - 371-N1-P-001, R+1 - 371-N1-P-002, R+1 - 371-N1-P-003</b>
Type de logement : Fonction principale du bâtiment : Date de construction :	..... / ..... <b>Etablissements sanitaires : Hôpitaux et cliniques</b> ..... <b>&lt; 1997</b>

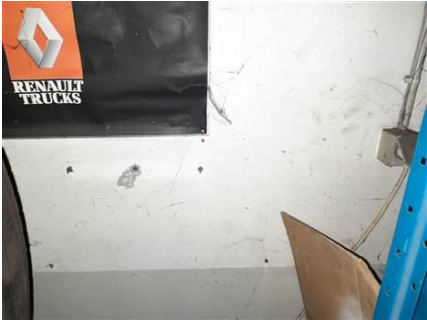
<p>Photo n° PhA001 Localisation : RDC - 371-N0-P-011 Description : Plénum - Calorifugeage laine minérale + enveloppe PVC</p>
 	<p>Photo n° PhA002 Localisation : RDC - 371-N0-P-011 Description : Colle de faïence 10x20 blanche</p>
 	<p>Photo n° PhA003 Localisation : RDC - 371-N0-P-011 Description : Murs partie haute - Enduit + peinture</p>

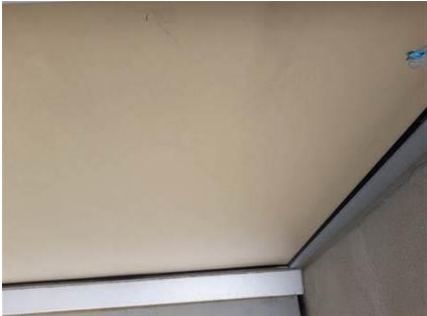
<p>Photo n° PhA004 Localisation : RDC - 371-N0-P-011 Description : Cloison de rebouchage - Enduit + peinture</p>

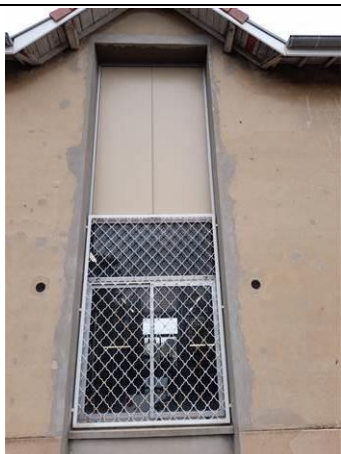
<p>Photo n° PhA005 Localisation : R+1 - 371-N1-P-001 Description : Impostes de fenêtres - Plaques amiante ciment glasal</p>

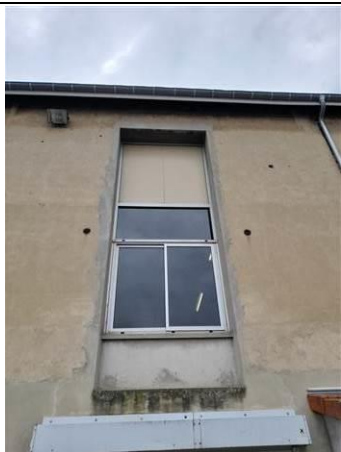
Photo n° PhA005  
Localisation : R+1 - 371-N1-P-001  
Description : Impostes de fenêtres - Plaques amiante ciment glasal

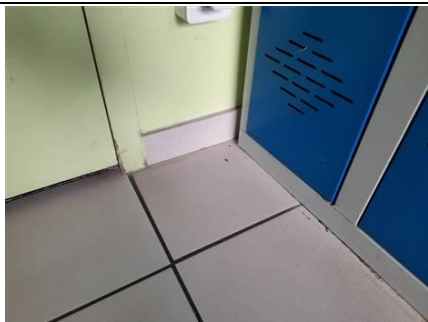
Photo n° PhA006  
Localisation : R+1 - 371-N1-P-001  
Description : Colle de carrelage 30x30 gris

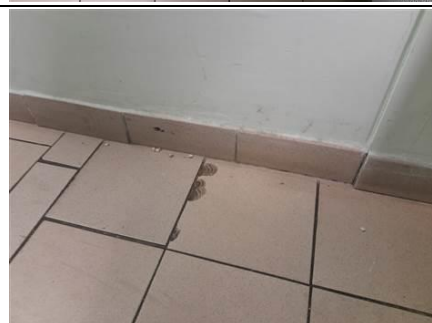
Photo n° PhA015  
Localisation : RDC - 371-N0-P-008  
Description : Colle de carrelage 20x20 beige
