RAPPORT DE REPERAGE DES MATERIAUX ET PRODUITS CONTENANT DE L'AMIANTE AVANT REALISATION DE TRAVAUX DANS UN IMMEUBLE BÂTI

Rapport N° 866076 établi le 12/07/2021

CROUS MONBOIS - LE HUBLOT - 2 Rue Ludovic Beauchet
54000 NANCY

Programme de travaux : Travaux de réhabilitation lourde

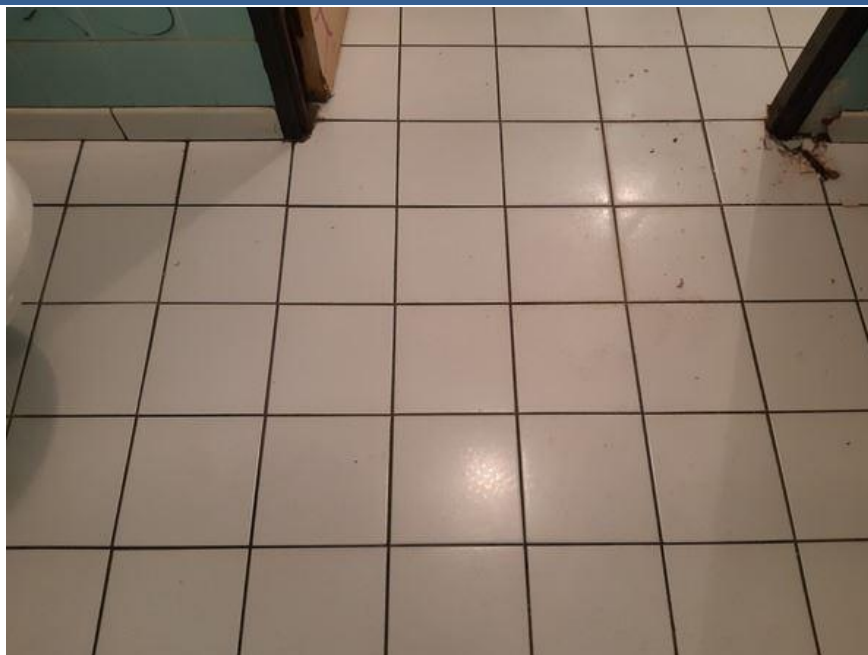
PRELEVEMENT : P2

Pièce ou Local	Wc 1 (Rdc)
Composant de la construction	Revêtements de murs, poteaux, cloisons, gaines, coffres
Partie du composant	Colles Plinthe

Présence d'amiante	Non
--------------------	------------

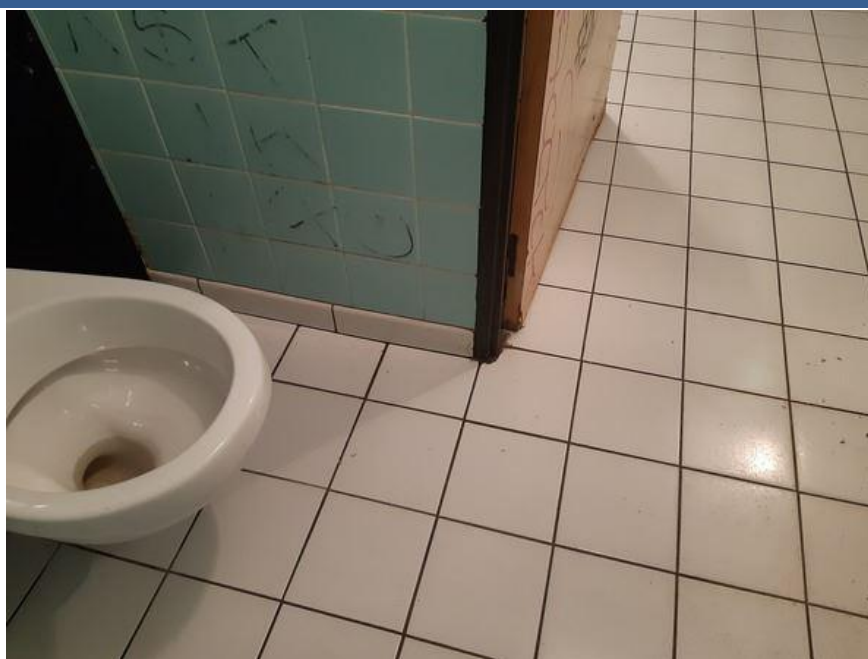
PRELEVEMENT : P3

Pièce ou Local	Wc 1 (Rdc)
Composant de la construction	Revêtements de murs, poteaux, cloisons, gaines, coffres
Partie du composant	Colles Faïence
Présence d'amiante	Non
Plan N°	/

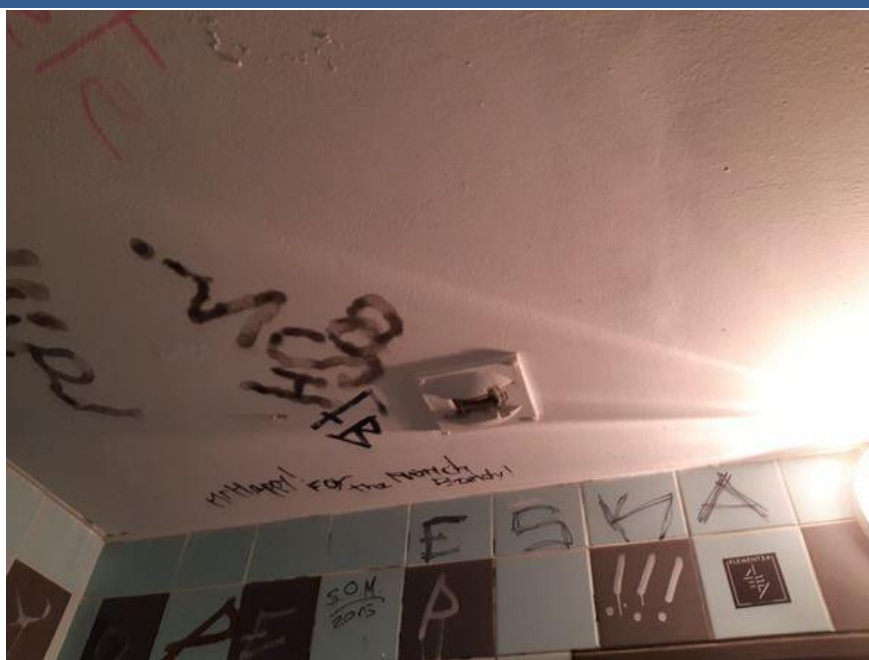
PRELEVEMENT : P4

Pièce ou Local	Wc 1 (Rdc)
Composant de la construction	Plafonds
Partie du composant	Enduits à base de plâtre
Présence d'amiante	Non
Plan N°	/

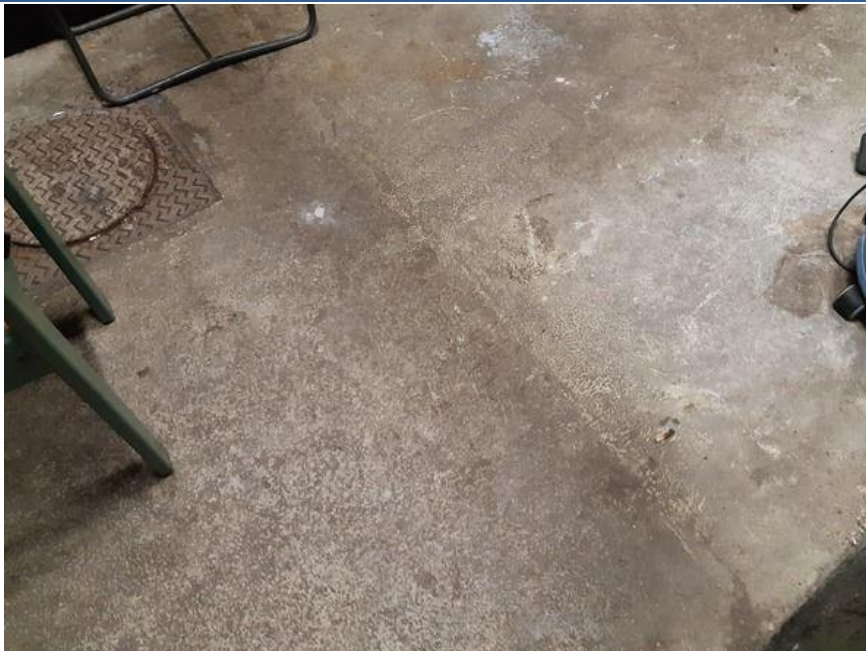
PRELEVEMENT : P6

Pièce ou Local	Cellier (Rdc)
Composant de la construction	Cloisons sèches (assemblées, préfabriquées)
Partie du composant	Enduits à base de ciment

Présence d'amiante	Non
--------------------	------------

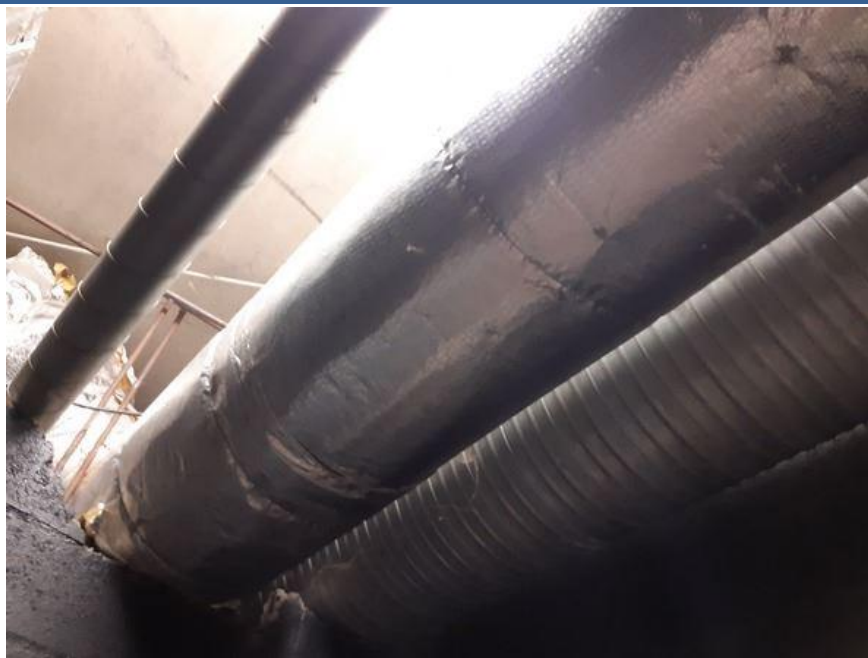
PRELEVEMENT : P8

Pièce ou Local	Cellier (Rdc)
Composant de la construction	Gaines et coffres horizontaux
Partie du composant	Bandes
Présence d'amiante	Non
Plan N°	/

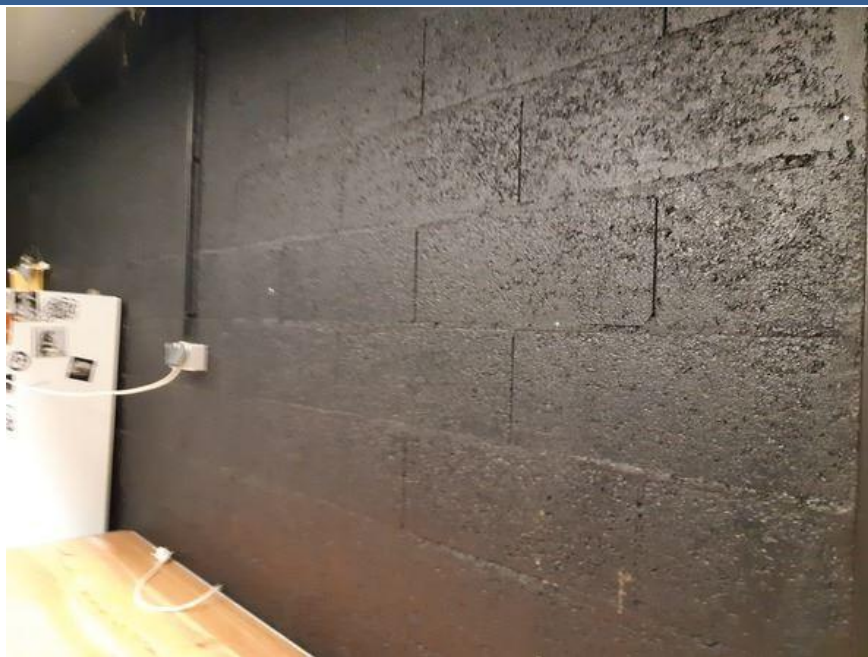
PRELEVEMENT : P15

Pièce ou Local	Salle de repos (Rdc)
Composant de la construction	Cloisons sèches (assemblées, préfabriquées)
Partie du composant	Enduits à base de ciment
Présence d'amiante	Non
Plan N°	/

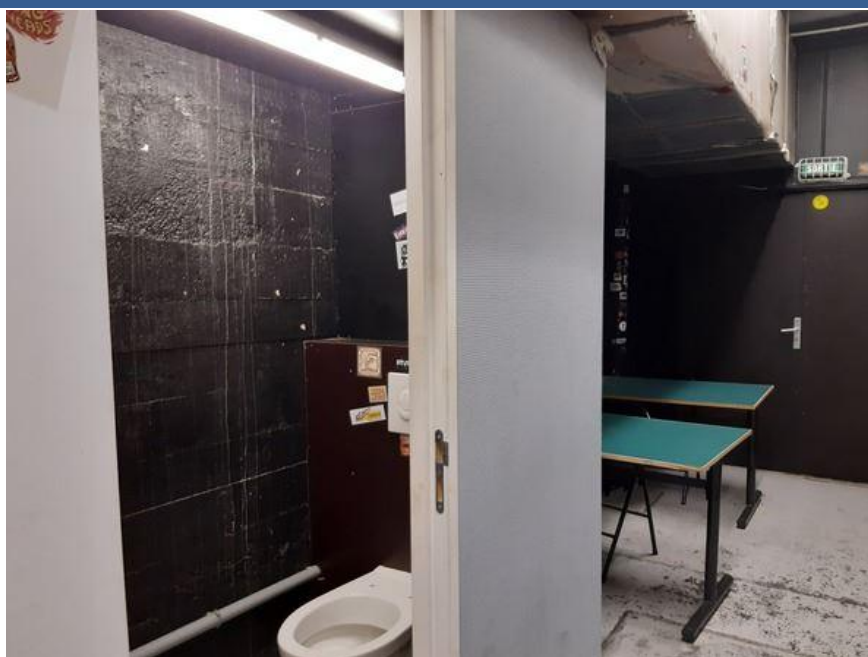
PRELEVEMENT : P16

Pièce ou Local	Salle de repos (Rdc)
Composant de la construction	Plafonds
Partie du composant	Enduits à base de ciment
Présence d'amiante	Non
Plan N°	/

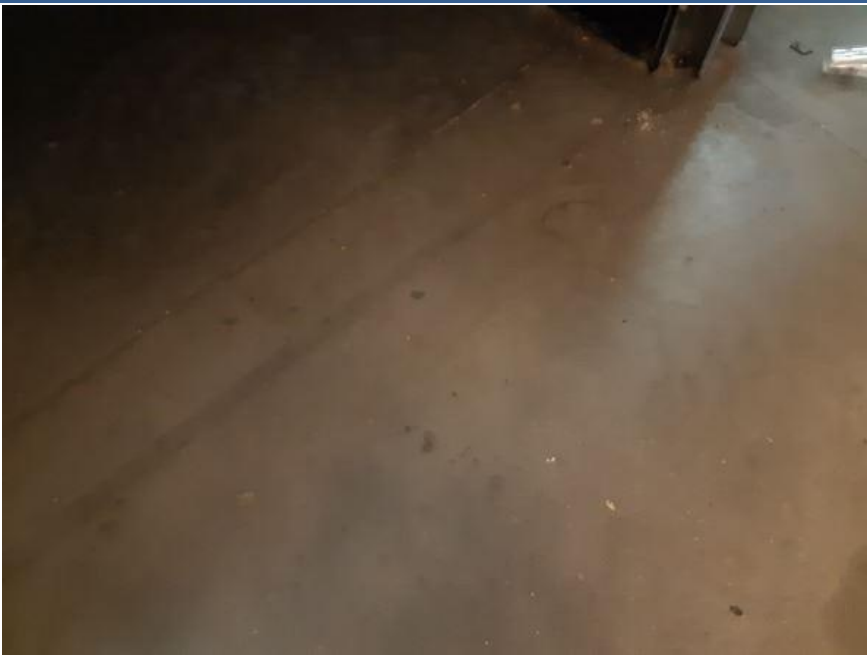
PRELEVEMENT : P17

Pièce ou Local	Salle de concert (Rdc)

Composant de la construction	Revêtements de sols	
Partie du composant	Ragréage	
Présence d'amiante	Non	
Plan N°	/

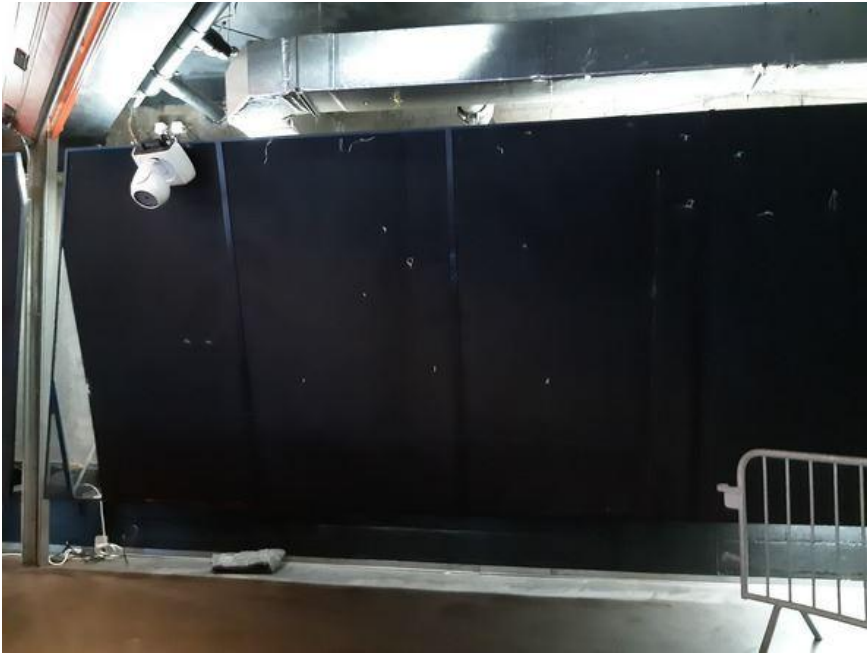
PRELEVEMENT : P18

Pièce ou Local	Salle de concert (Rdc)

Composant de la construction	Cloisons sèches (assemblées, préfabriquées)	
Partie du composant	Isolants acoustique	
Présence d'amiante	Non	
Plan N°	/

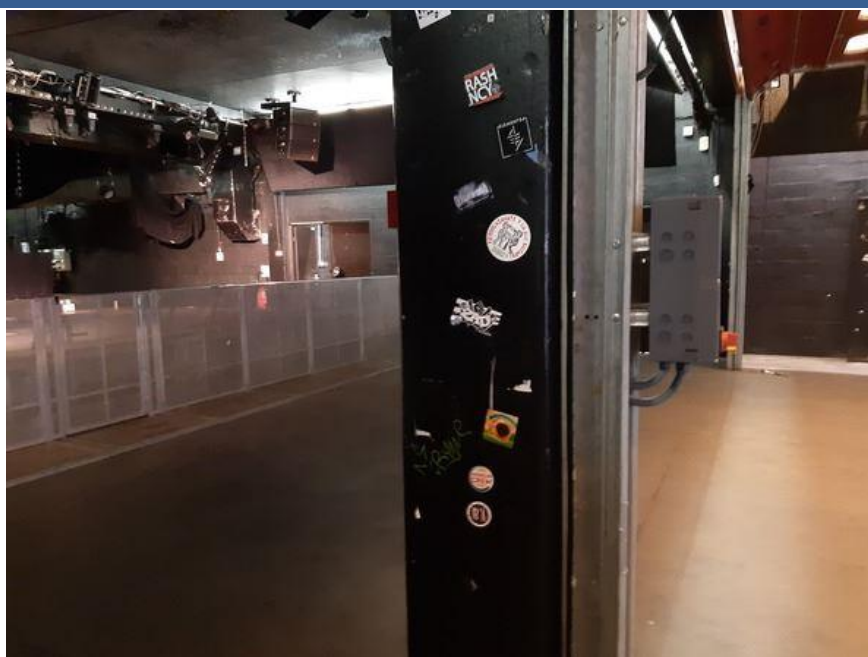
PRELEVEMENT : P19

Pièce ou Local	Salle de concert (Rdc)
Composant de la construction	Cloisons sèches (assemblées, préfabriquées)
Partie du composant	Enduits à base de ciment
Présence d'amiante	Non
Plan N°	/

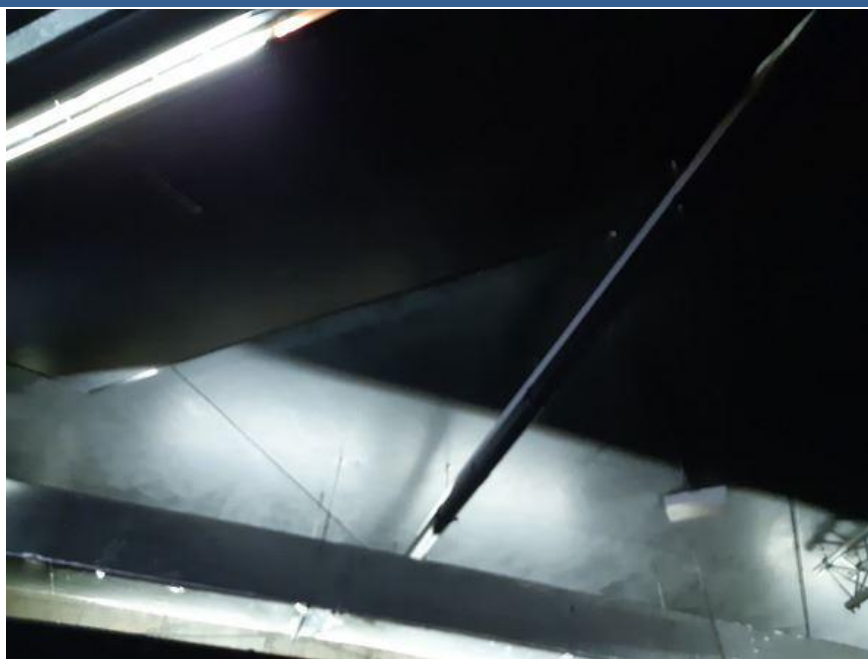
PRELEVEMENT : P20

Pièce ou Local	Salle de concert (Rdc)
Composant de la construction	Plafonds
Partie du composant	Enduits à base de ciment
Présence d'amiante	Non
Plan N°	/

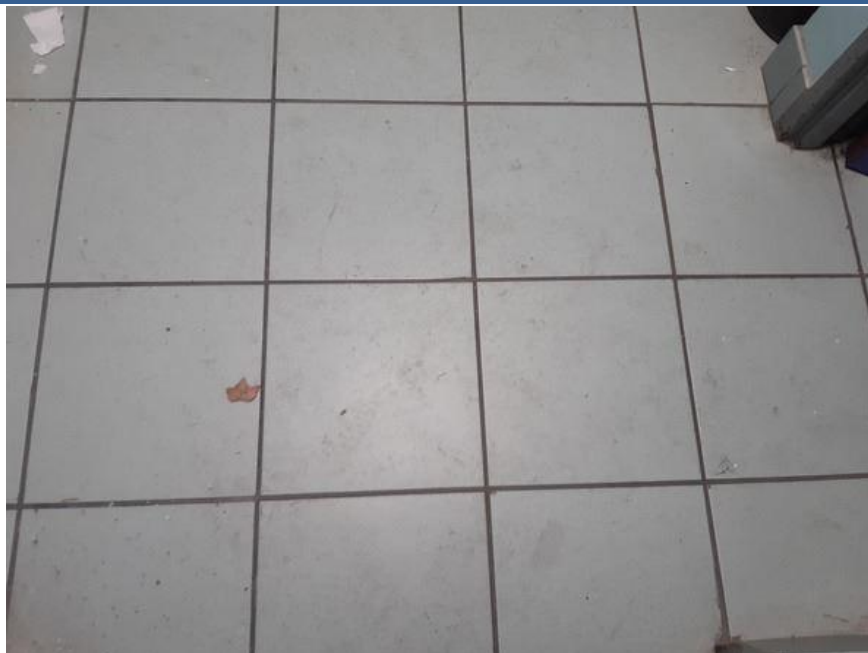
PRELEVEMENT : P21

Pièce ou Local	Wc 1 (1er étage)
Composant de la construction	Revêtements de sols
Partie du composant	Colles de carrelage
Présence d'amiante	Non
Plan N°	/

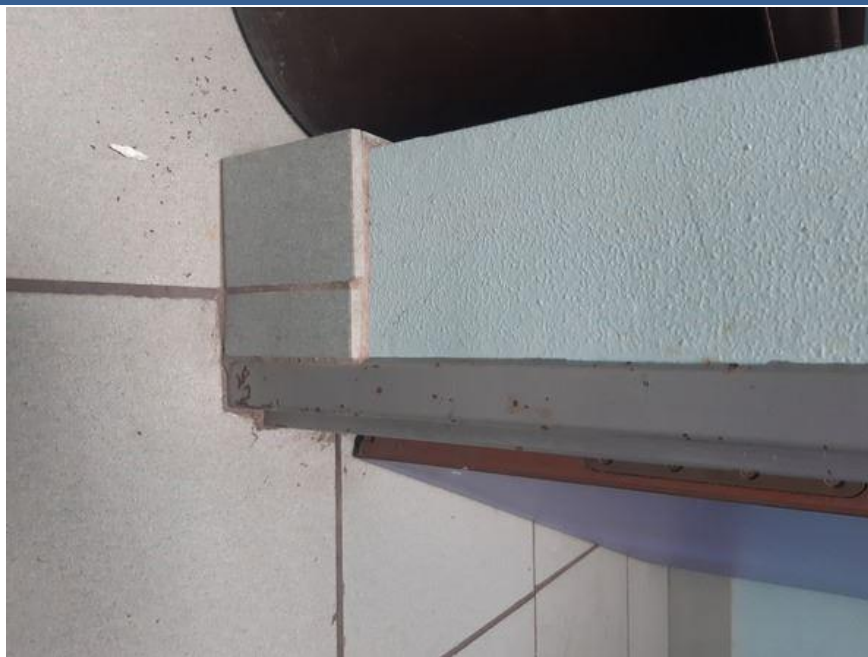
PRELEVEMENT : P22

Pièce ou Local	Wc 1 (1er étage)
Composant de la construction	Revêtements de murs, poteaux, cloisons, gaines, coffres
Partie du composant	Colles Plinthe
Présence d'amiante	Non
Plan N°	/

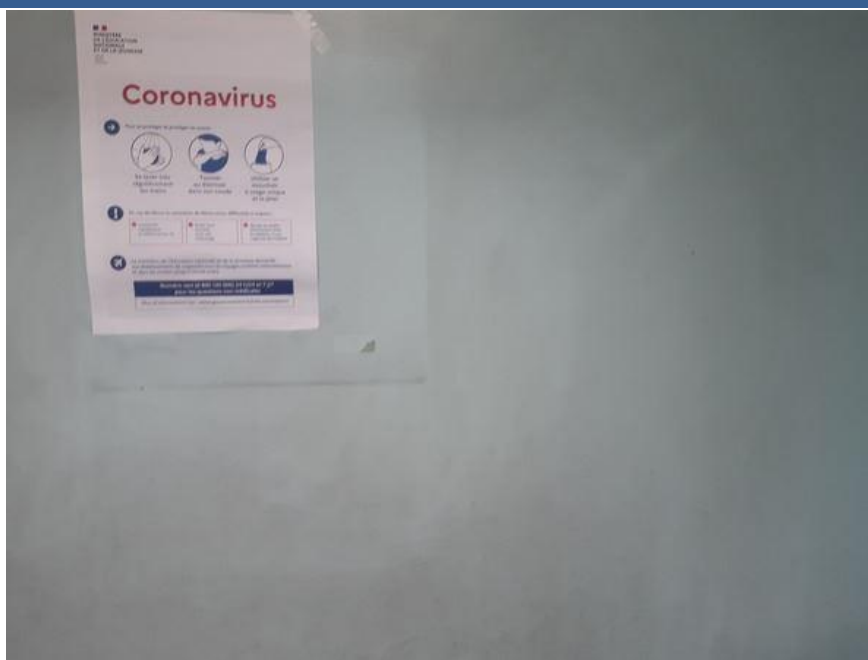
PRELEVEMENT : P23

Pièce ou Local	Wc 1 (1er étage)
Composant de la construction	Cloisons sèches (assemblées, préfabriquées)
Partie du composant	Enduit à base de plâtre
Présence d'amiante	Non
Plan N°	/

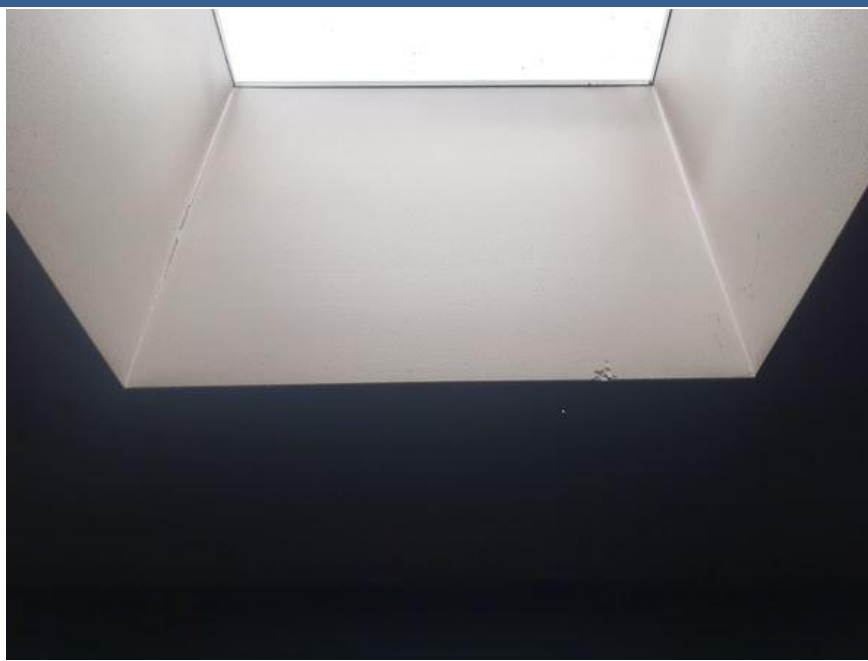
PRELEVEMENT : P24

Pièce ou Local	Wc 1 (1er étage)
Composant de la construction	Plafonds
Partie du composant	Enduits à base de plâtre
Présence d'amiante	Non
Plan N°	/

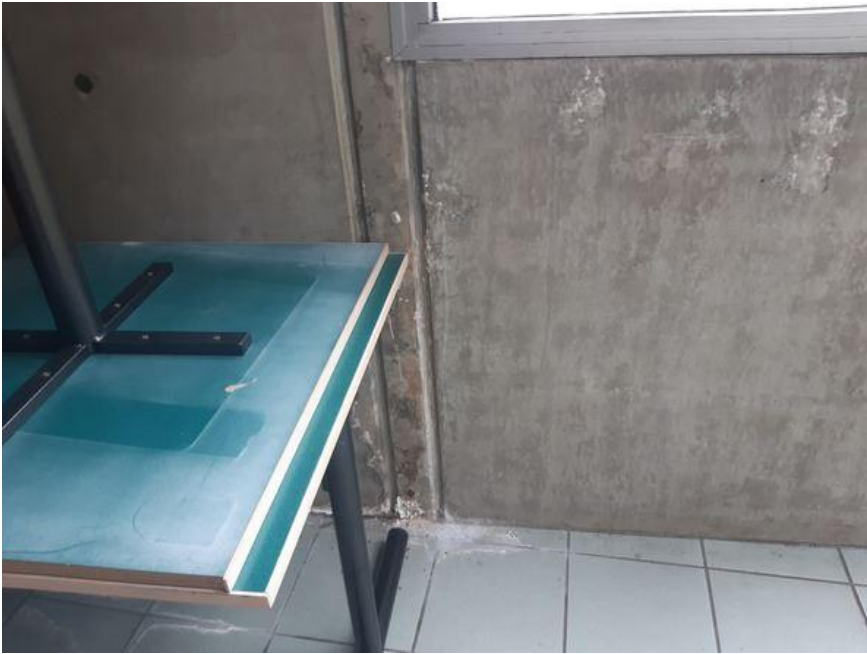
PRELEVEMENT : P26

Pièce ou Local	Dégagement (1er étage)

Composant de la construction	Cloisons sèches (assemblées, préfabriquées)	
Partie du composant	Enduits à base de ciment	
Présence d'amiante	Non	
Plan N°	/

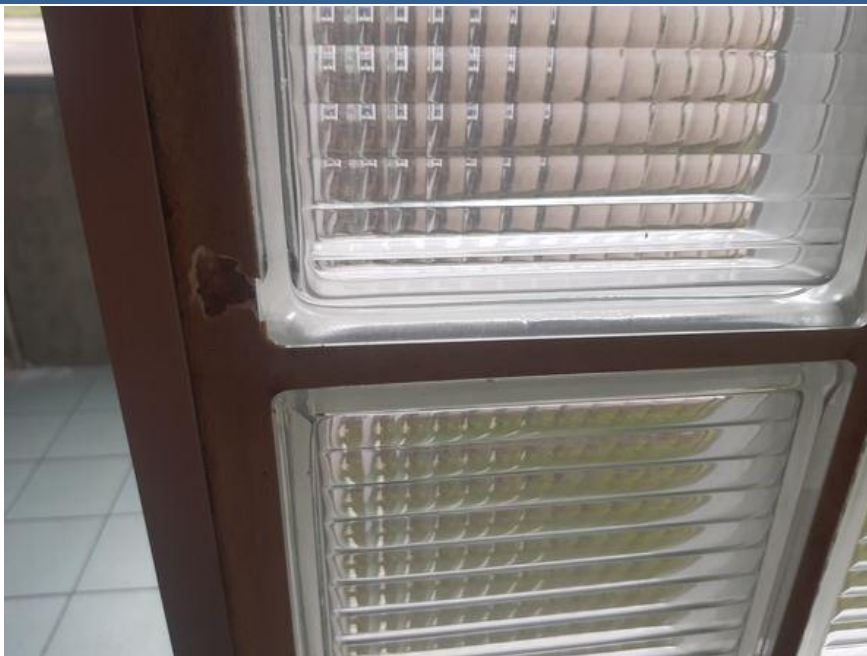
PRELEVEMENT : P27

Pièce ou Local	Dégagement (1er étage)
Composant de la construction	Façades lourdes y compris poteaux
Partie du composant	Colles et joints de carré de verre
Présence d'amiante	Non
Plan N°	/

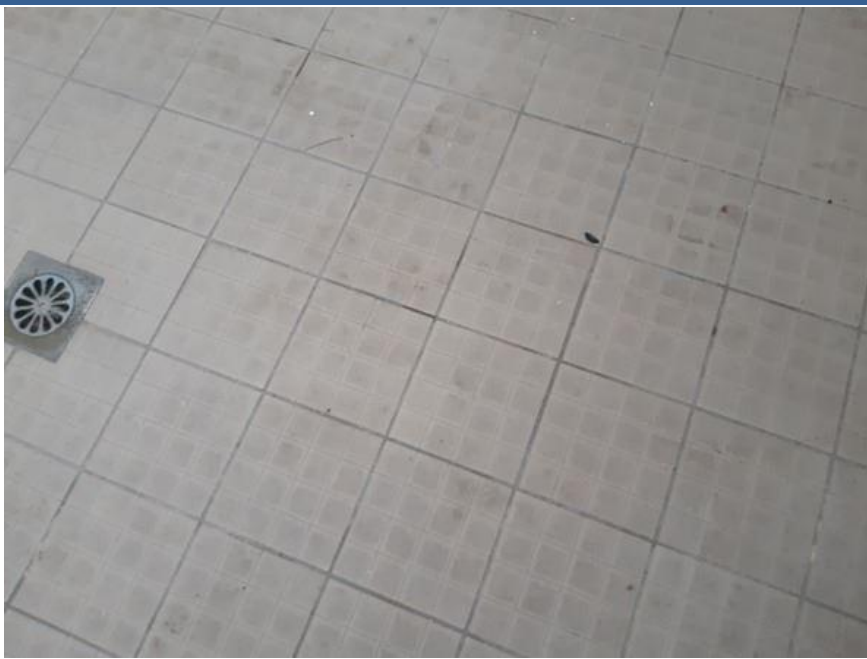
PRELEVEMENT : P28

Pièce ou Local	Cuisine (1er étage)
Composant de la construction	Revêtements de sols
Partie du composant	Colles de carrelage
Présence d'amiante	Non
Plan N°	/

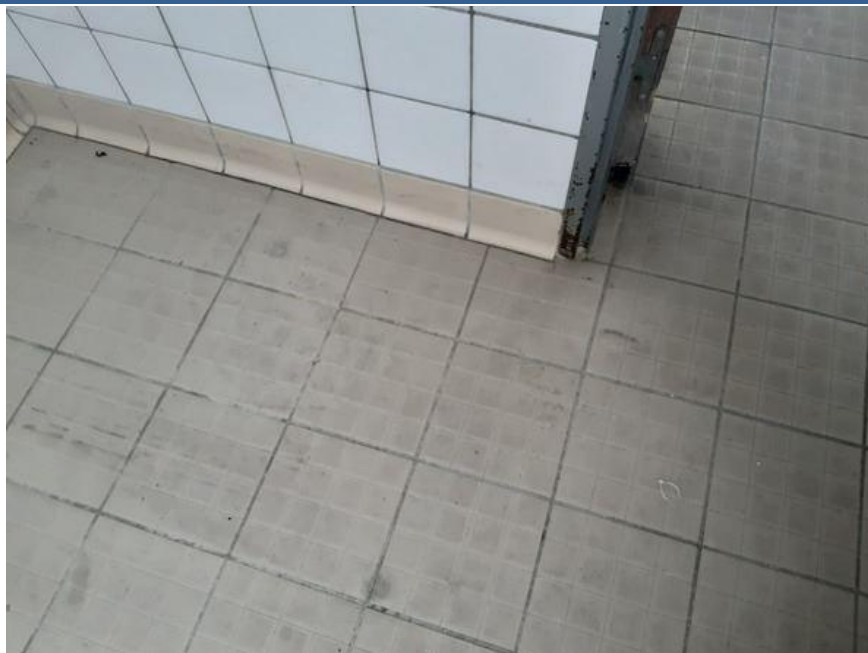
PRELEVEMENT : P29

Pièce ou Local	Cuisine (1er étage)
Composant de la construction	Revêtements de murs, poteaux, cloisons, gaines, coffres
Partie du composant	Colles Plinthe
Présence d'amiante	Non
Plan N°	/

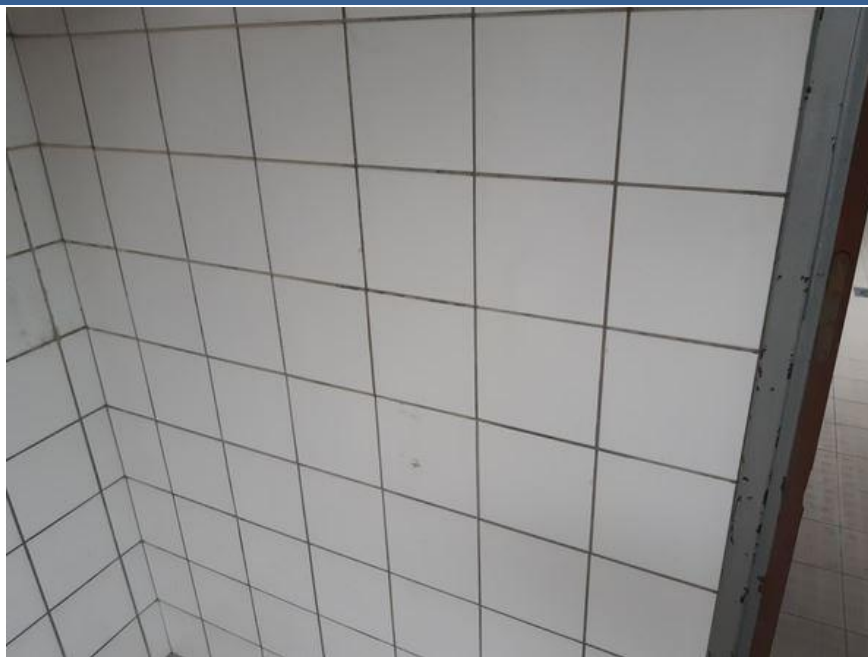
PRELEVEMENT : P30

Pièce ou Local	Cuisine (1er étage)
Composant de la construction	Revêtements de murs, poteaux, cloisons, gaines, coffres
Partie du composant	Colles Faïence
Présence d'amiante	Non
Plan N°	/

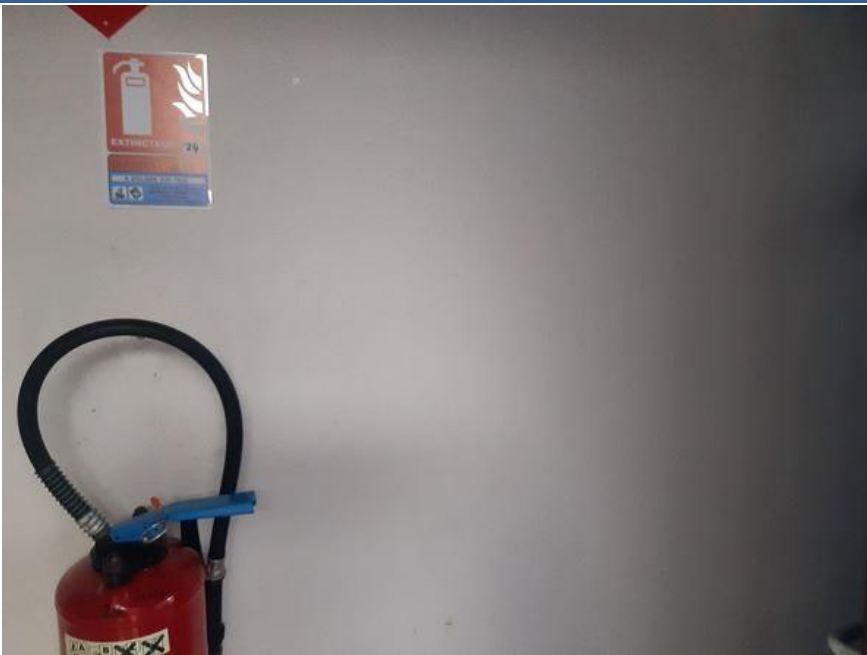
PRELEVEMENT : P31

Pièce ou Local	Cuisine (1er étage)

Composant de la construction	Cloisons sèches (assemblées, préfabriquées)	
Partie du composant	Enduit à base de plâtre	
Présence d'amiante	Non	
Plan N°	/

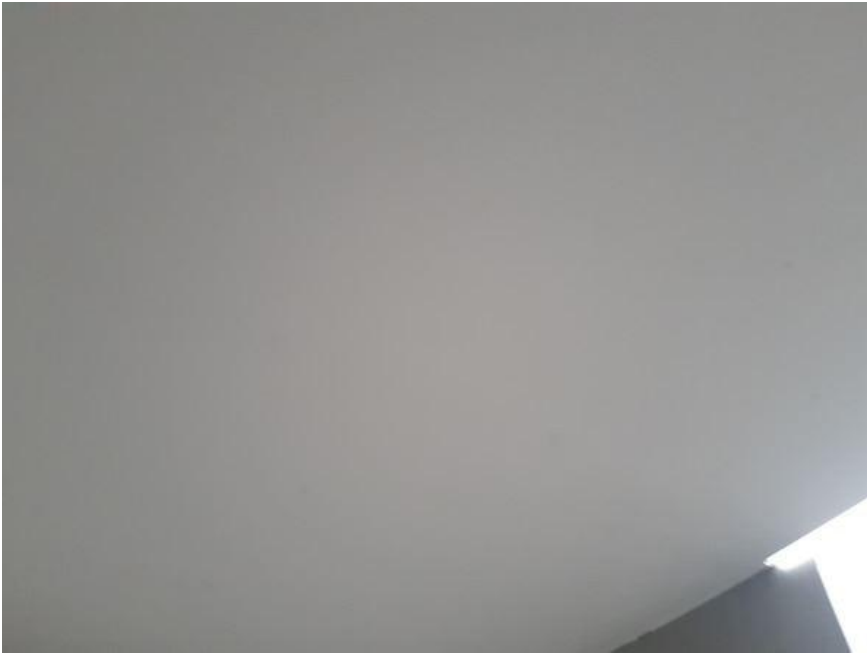
PRELEVEMENT : P32

Pièce ou Local	Cuisine (1er étage)

Composant de la construction	Plafonds	
Partie du composant	Enduits à base de ciment	
Présence d'amiante	Non	
Plan N°	/

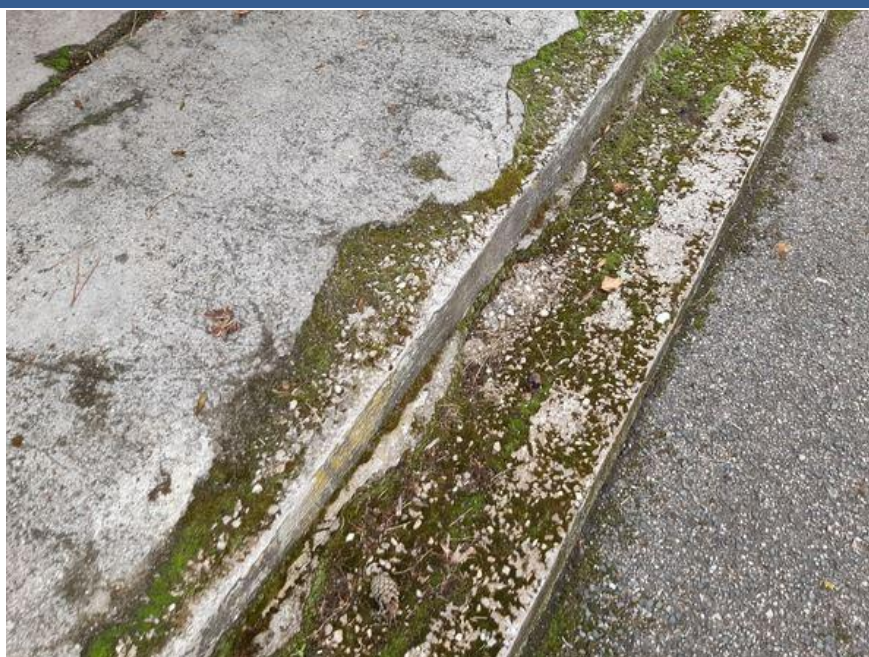
PRELEVEMENT : P39

Pièce ou Local	Facades (Extérieur)
Composant de la construction	Revêtements de sols
Partie du composant	Ragréage
Présence d'amiante	Non
Plan N°	/

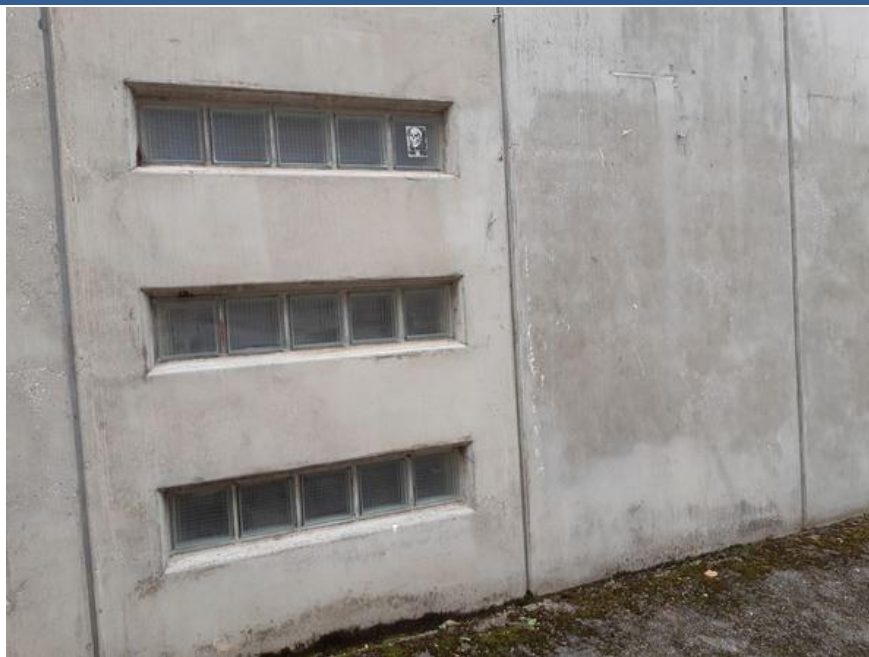
PRELEVEMENT : P40

Pièce ou Local	Facades (Extérieur)
Composant de la construction	Cloisons sèches (assemblées, préfabriquées)
Partie du composant	Enduits à base de ciment
Présence d'amiante	Non
Plan N°	/

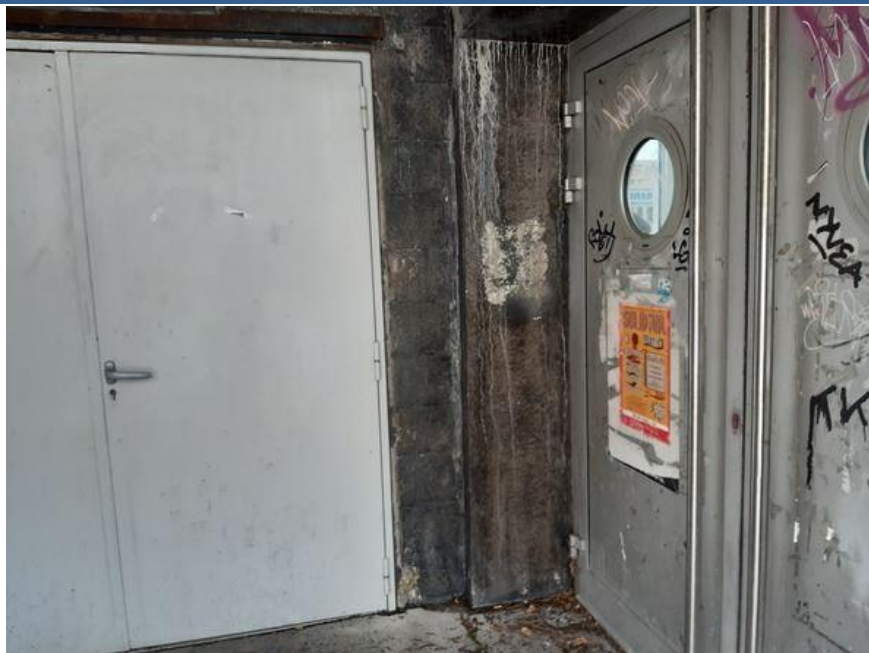
PRELEVEMENT : P41

Pièce ou Local	Facades (Extérieur)
Composant de la construction	Cloisons sèches (assemblées, préfabriquées)
Partie du composant	Enduits à base de ciment
Présence d'amiante	Non
Plan N°	/

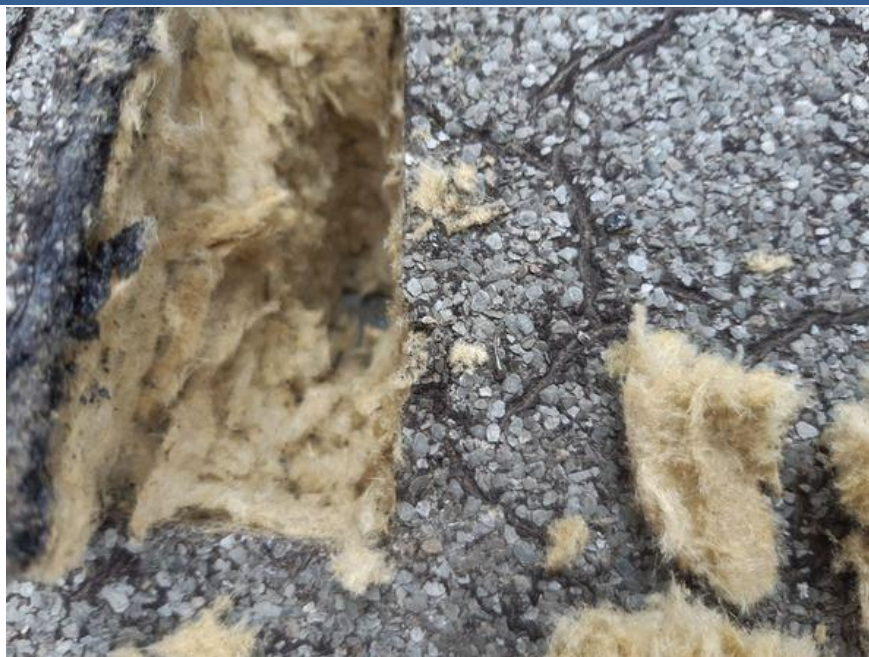
PRELEVEMENT : P42

Pièce ou Local	Toiture (Extérieur)
Composant de la construction	Éléments associés à la toiture
Partie du composant	goudron
Présence d'amiante	Non
Plan N°	/

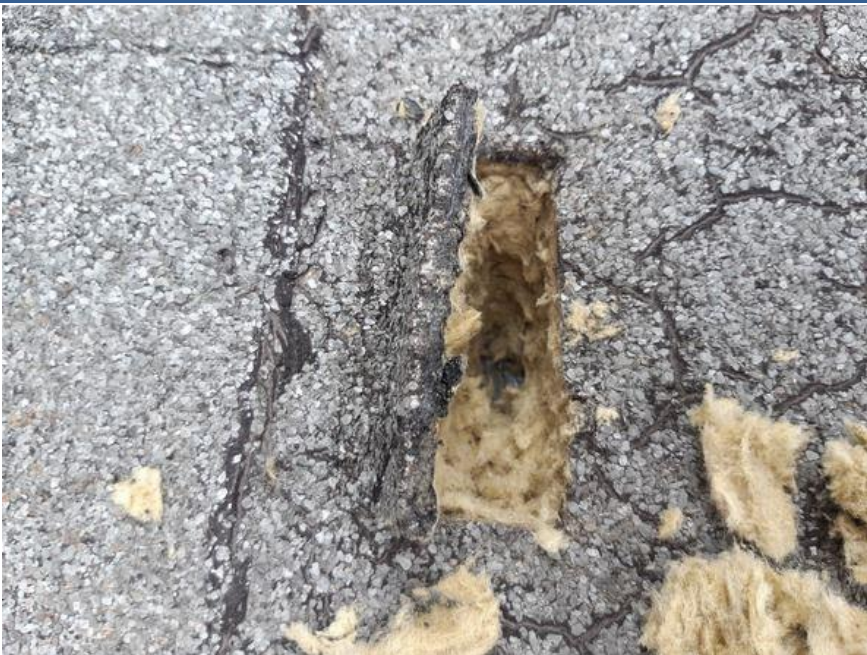
PRELEVEMENT : P43

Pièce ou Local	Toiture (Extérieur)

Composant de la construction	Éléments associés à la toiture	
Partie du composant	isolant	
Présence d'amiante	Non	
Plan N°	/

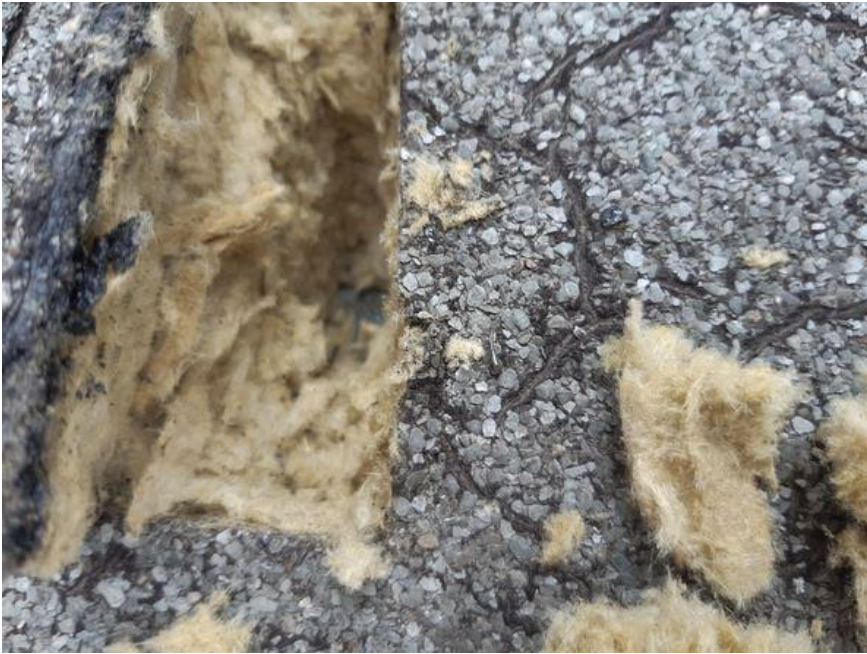
PRELEVEMENT : P44

Pièce ou Local	Toiture (Extérieur)

Composant de la construction	Éléments associés à la toiture	
Partie du composant	Pare vapeur	
Présence d'amiante	Non	
Plan N°	/
