Pré-Rapport de repérage des matériaux et produits contenant de l'amiante avant réalisation de travaux dans un immeuble bâti

Nom du site : Tribunal d'Instance de Mulhouse

Immeuble bâti objet du repérage :
TI Mulhouse Salles 114, 115 et entrée
44, Avenue Robert Schumann
68100 MULHOUSE

Numéro d'affaire : 7375653
Référence du rapport : 7375653/S2.2.2.R
Rédigé le : 05/05/2020
Par l'opérateur de repérage : Muriel PETITDEMANGE
Date de la commande : 17/12/2019

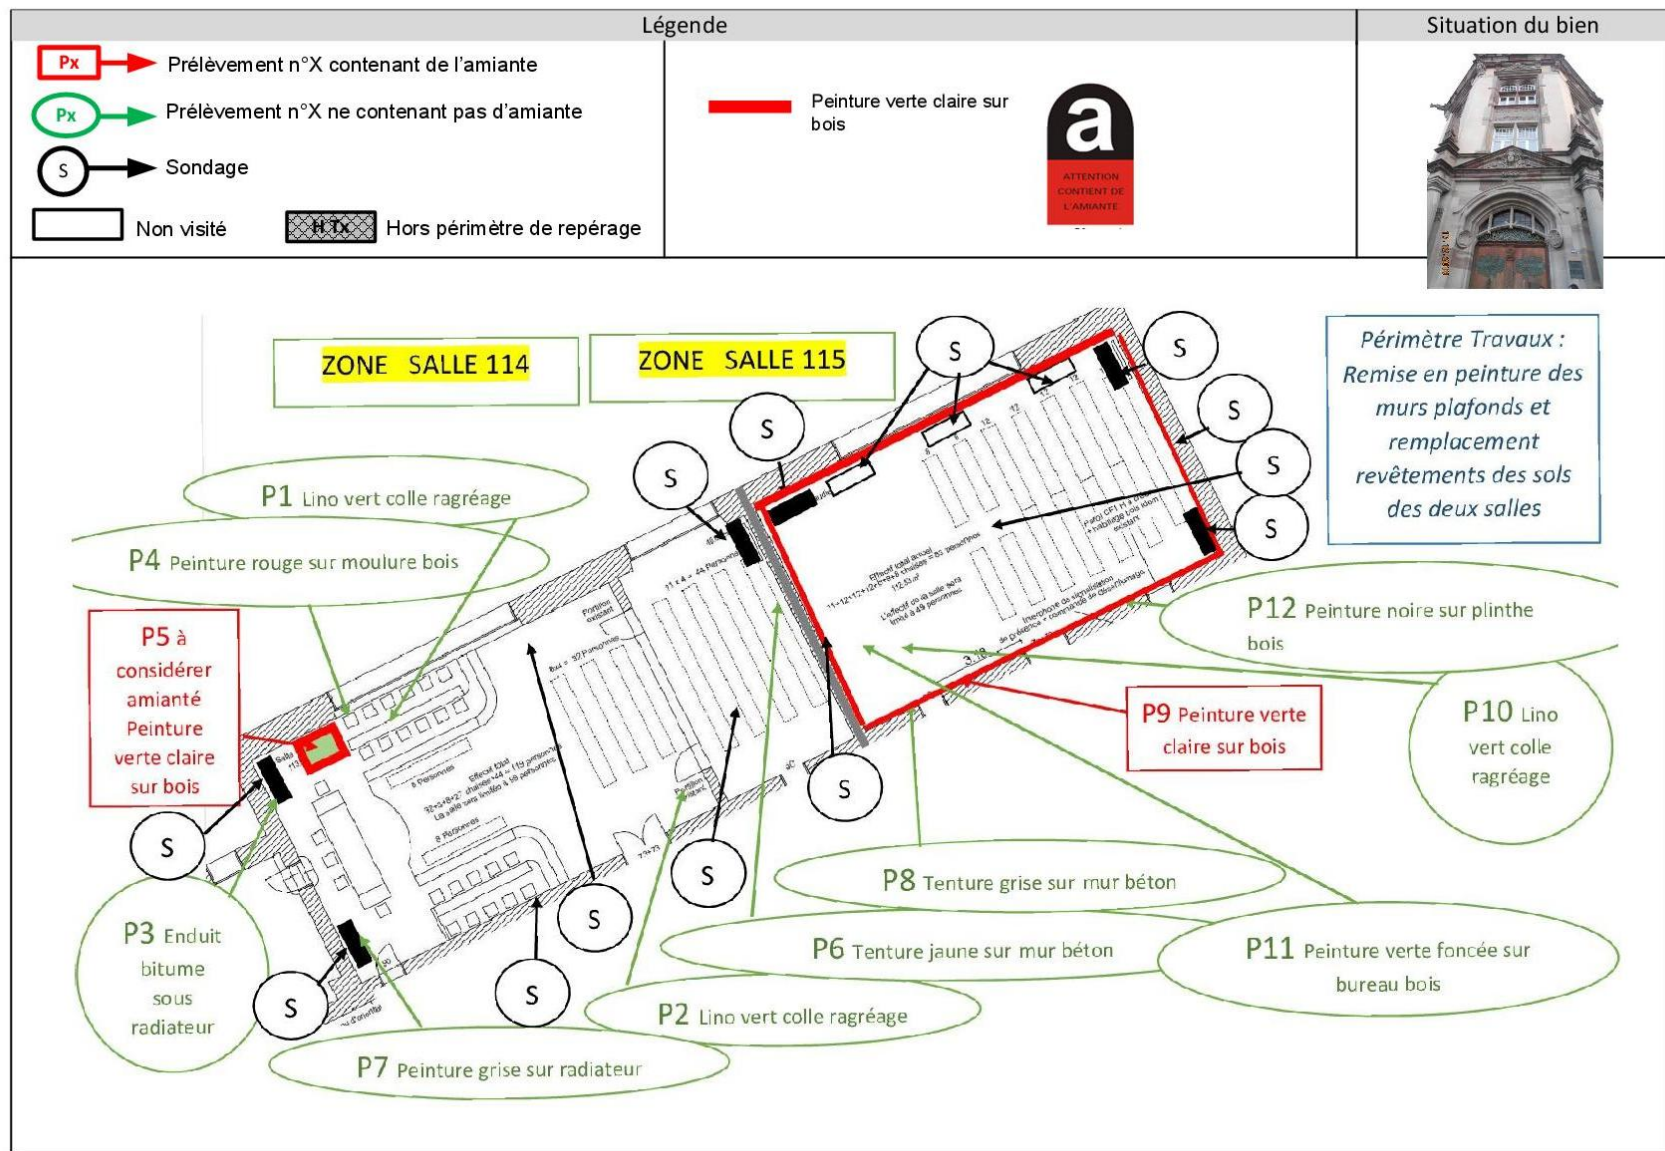
Site : TI Mulhouse Salles 114, 115 et entrée	Adresse : 44, Avenue Robert Schumann 68100 MULHOUSE	Localisation : TI MULHOUSE / R+1
Réalisé par : Muriel PETITDEMANGE	N° de planche : 1 / 3

<div>a</div> ATTENTION CONTIENT DE L'AMIANTE Peinture verte claire sur horloge bois salle 115 </div> <div>

<div>a</div> ATTENTION CONTIENT DE L'AMIANTE Peinture verte claire sur moulures bois salle 114 </div>

<p>Restera à sonder lors d'une prochaine intervention :</p> <ul style="list-style-type: none"> - la Peinture des Plafonds ainsi que la Peinture verte claire des bancs salle 115 demandé à titre informatif par la suite, en vue de restauration complète. - la Peinture du Plafond, prélèvement complémentaires peinture verte des moulures bois (car un prélèvement positif), ainsi que la Peinture verte foncée des bancs salle 114 demandé à titre informatif par la suite en vue de restauration complète. 		
<div>

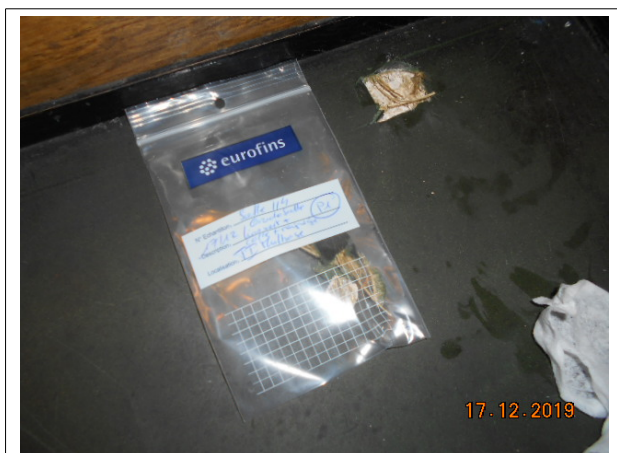
Prélèvement - P1 : TI MULHOUSE / R+1 / SALLE 114 - Lé
plastique avec sous-couche- (Absence d'amiante)

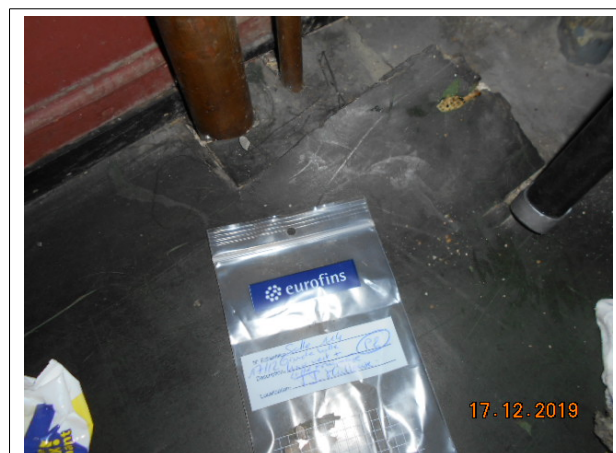
Prélèvement - P2 : TI MULHOUSE / R+1 / SALLE 114 - Lé
plastique avec sous-couche- (Absence d'amiante)

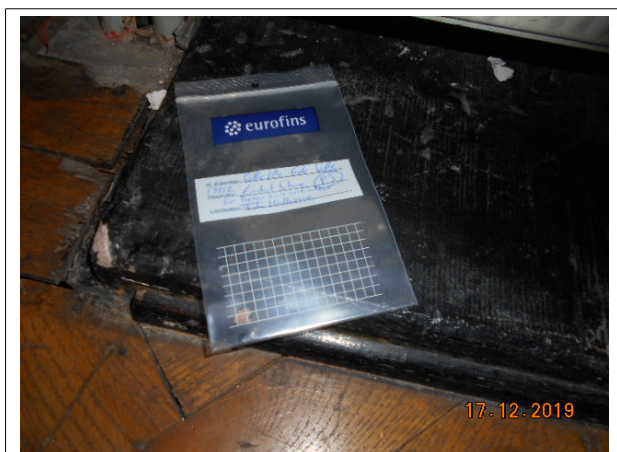
Prélèvement - P3 : TI MULHOUSE / R+1 / SALLE 114 - Enduit
bitumineux- (Absence d'amiante)

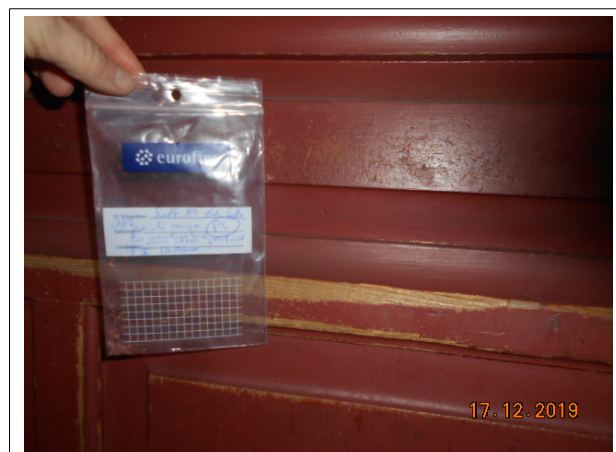
Prélèvement - P4 : TI MULHOUSE / R+1 / SALLE 114 -
Peinture- (Absence d'amiante)

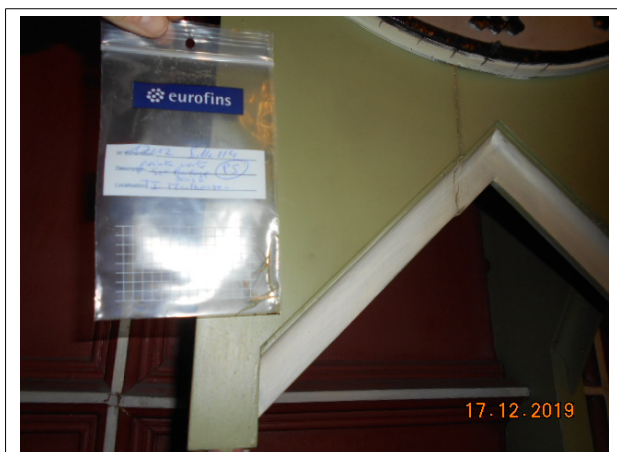
Peinture verte claire sur horloge bois salle 115/ Peinture verte claire sur moulures bois salle 114.

Prélèvement - P5 : TI MULHOUSE / R+1 / SALLE 114 -
Peinture- (Présence d'amiante)

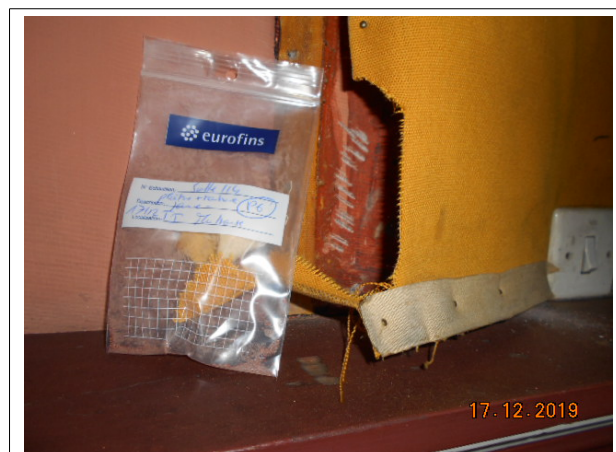
Prélèvement - P6 : TI MULHOUSE / R+1 / SALLE 114 -
Revêtement- (Absence d'amiante)

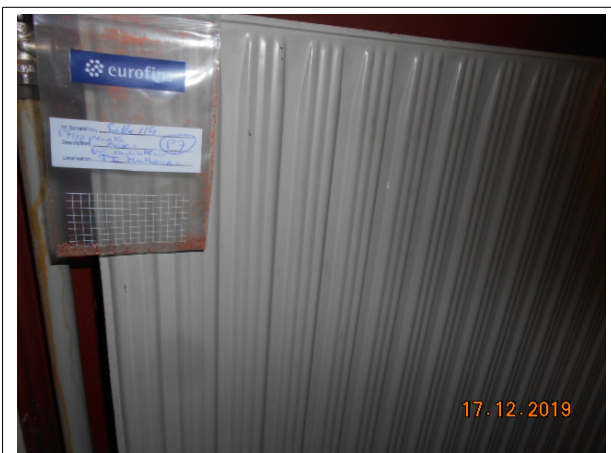
Prélèvement - P7 : TI MULHOUSE / R+1 / SALLE 114 -
Peinture- (Absence d'amiante)

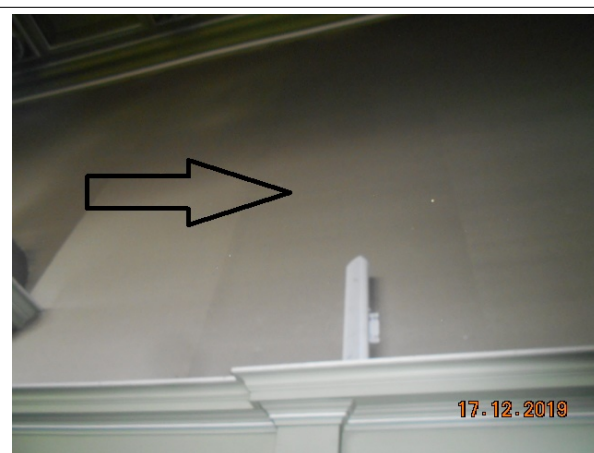
Prélèvement - P8 : TI MULHOUSE / R+1 / SALLE 115 -
Revêtement- (Absence d'amiante)

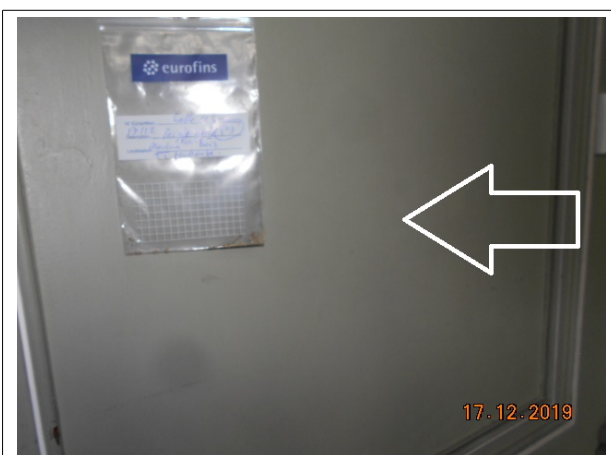
Prélèvement - P9 : TI MULHOUSE / R+1 / SALLE 115 -
Peinture- (Présence d'amiante)

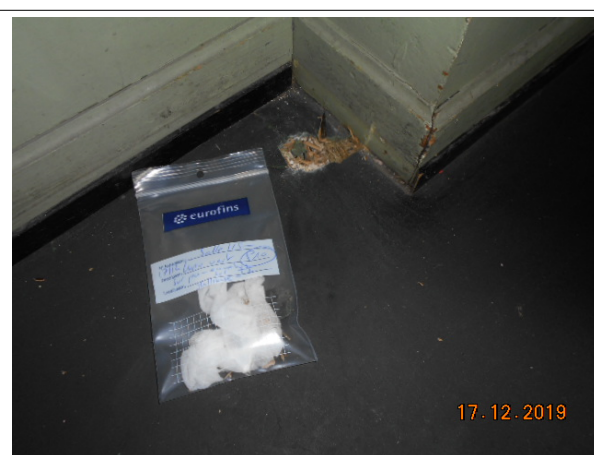
Prélèvement - P10 : TI MULHOUSE / R+1 / SALLE 115 - Lé
plastique avec sous-couche- (Absence d'amiante)

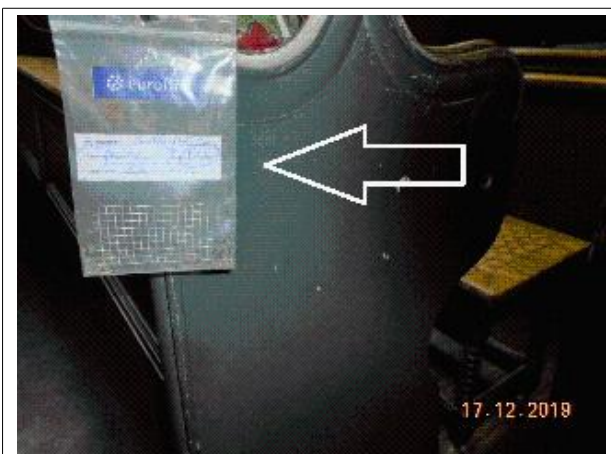
Prélèvement - P11 : TI MULHOUSE / R+1 / SALLE 115 -
Peinture- (Absence d'amiante)

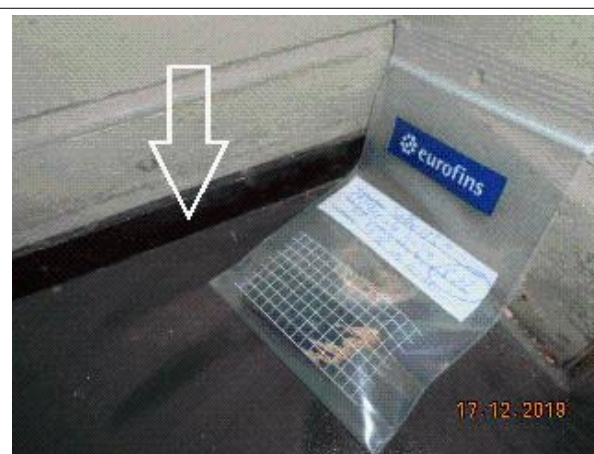
Prélèvement - P12 : TI MULHOUSE / R+1 / SALLE 115 -
Peinture- (Absence d'amiante)

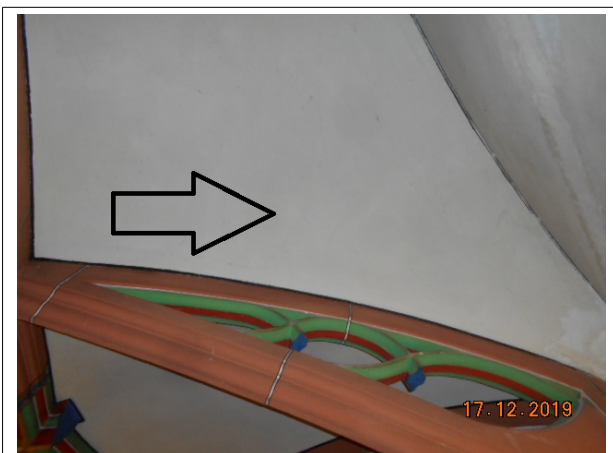
Prélèvement - P13 : TI MULHOUSE / RDC / ENTREE - Enduit-
(Absence d'amiante)

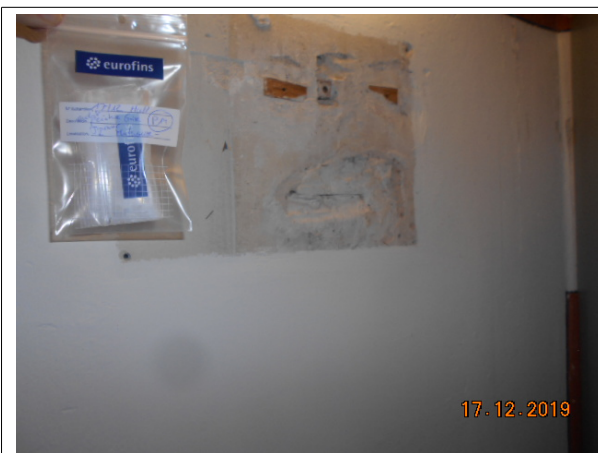
Prélèvement - P14 : TI MULHOUSE / RDC / ENTREE - Enduit-
(Absence d'amiante)

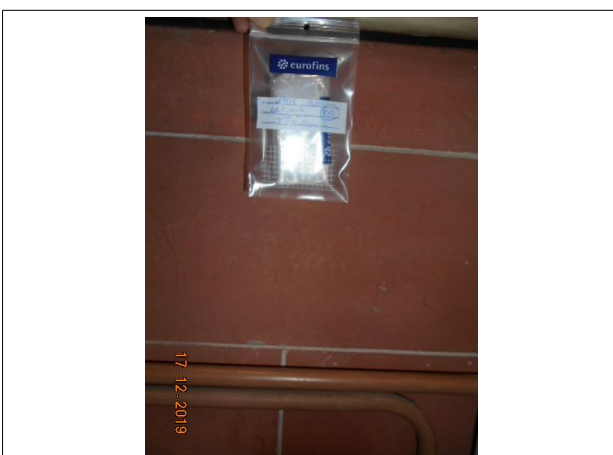
Prélèvement - P15 : TI MULHOUSE / RDC / ENTREE - Enduit-
(Absence d'amiante)

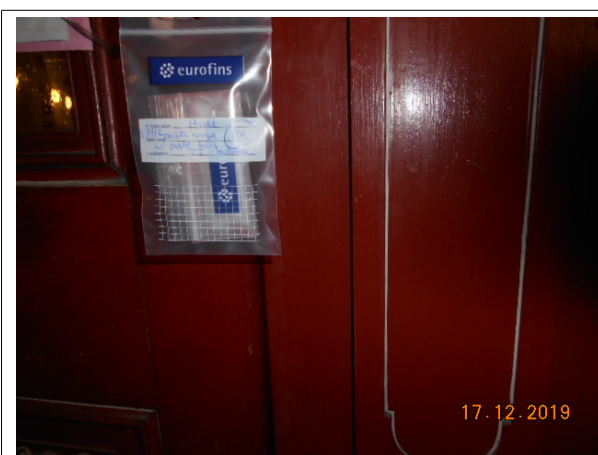
Prélèvement - P16 : TI MULHOUSE / RDC / ENTREE -
Peinture- (Absence d'amiante)

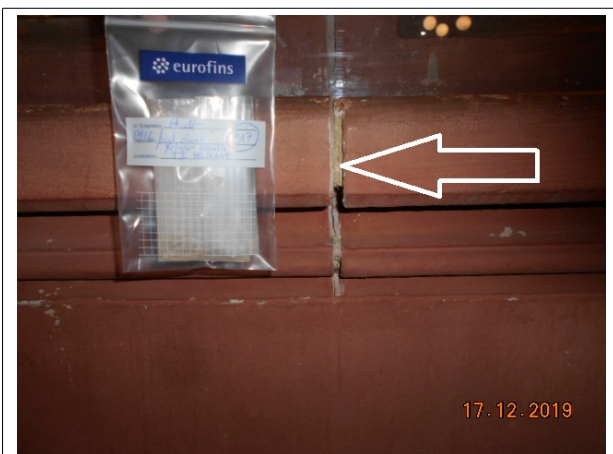
Prélèvement - P17 : TI MULHOUSE / RDC / ENTREE - Joint-
(Absence d'amiante)
